重庆铜永高速公路有限公司
2024-2026年养护工程勘察设计服务—2024年涵
洞预防性处治工程
施工图设计

二〇二四年十月·北京

2024-2026 年养护工程勘察设计服务—2024 年涵洞预防性处治工程施工图设计说明

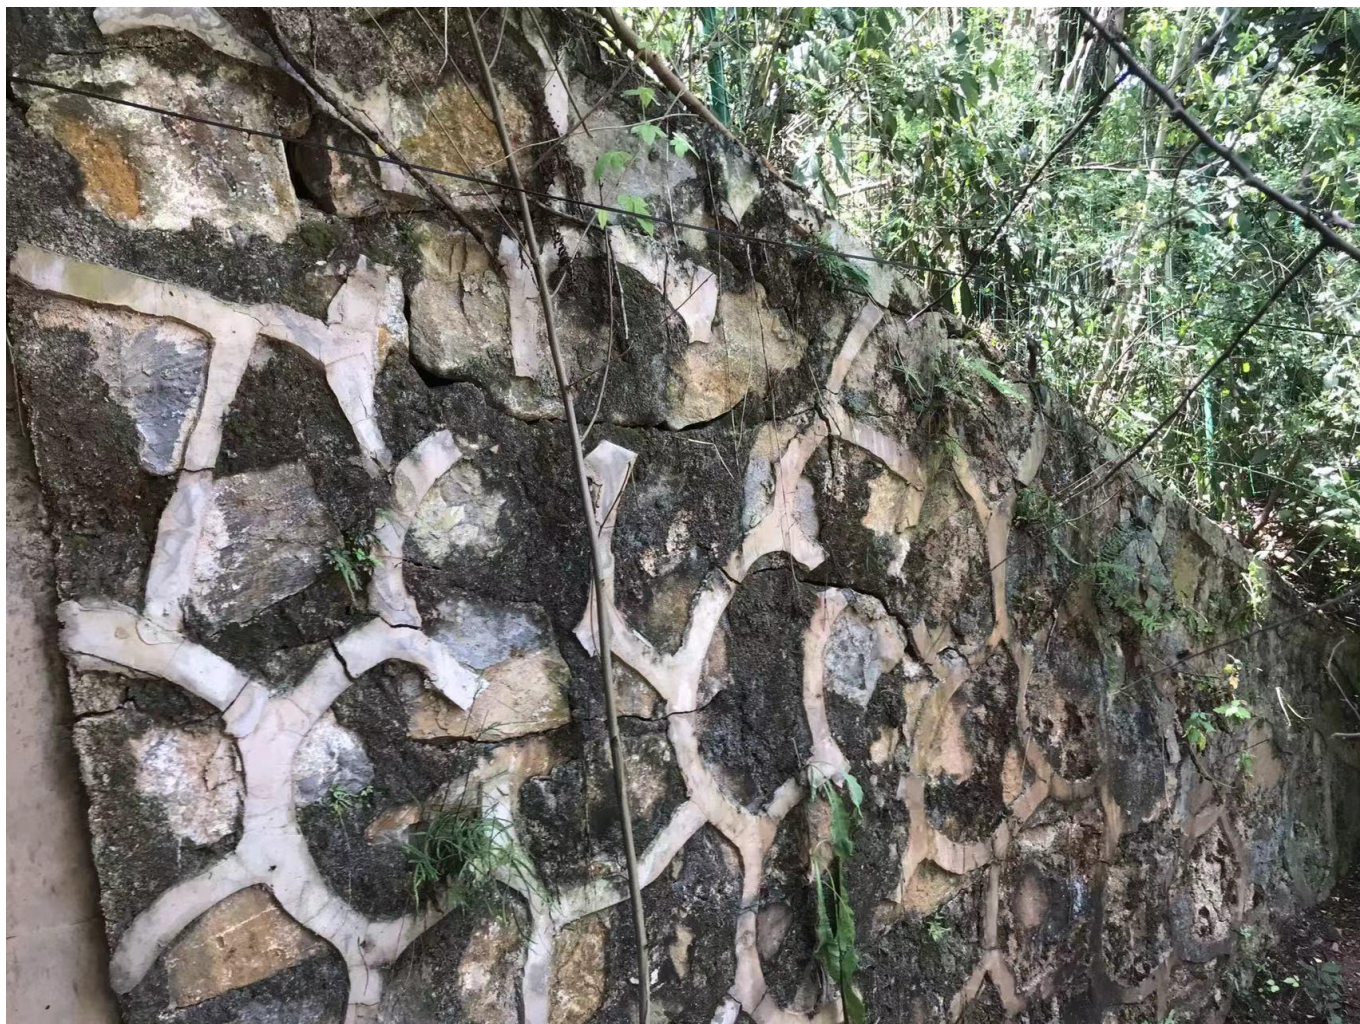
图 3-1 病害照片

3.1 K133+070 涵洞病害

进水口端八字墙开裂。

处治措施：拆除重砌八字墙。

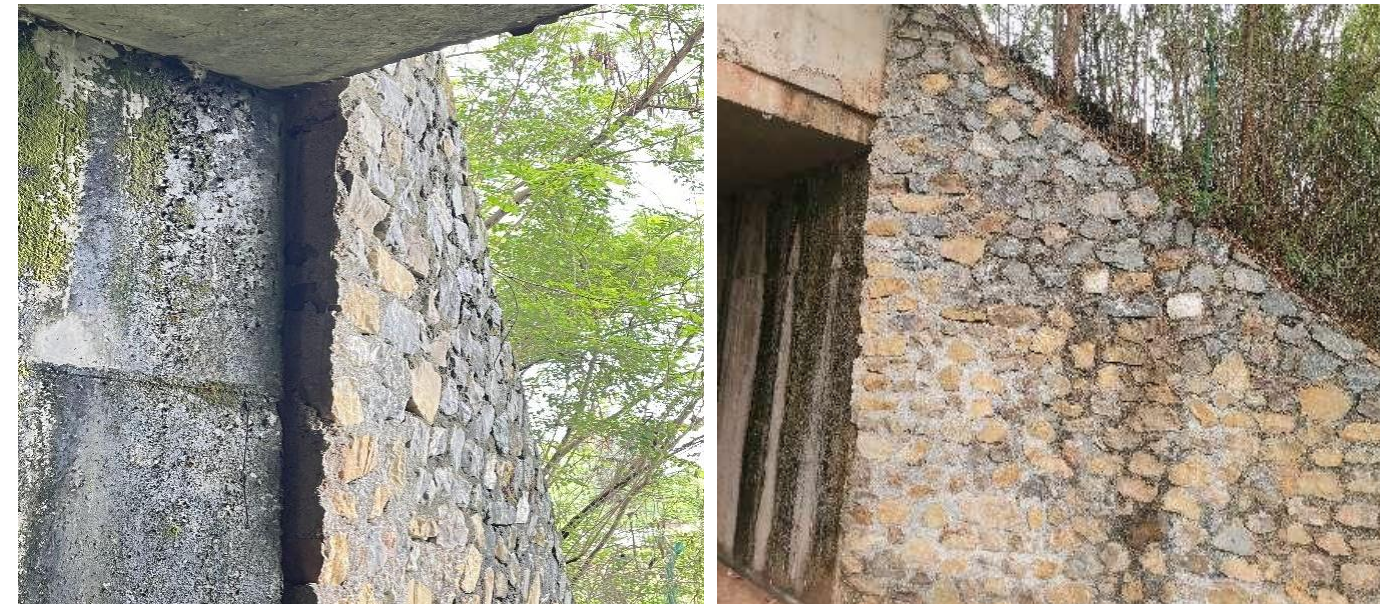
图 3-2 病害照片

3.2 133+310 涵洞病害

进水口右侧和出水口左侧八字墙向涵洞内侧位移倾斜，接合面开裂。

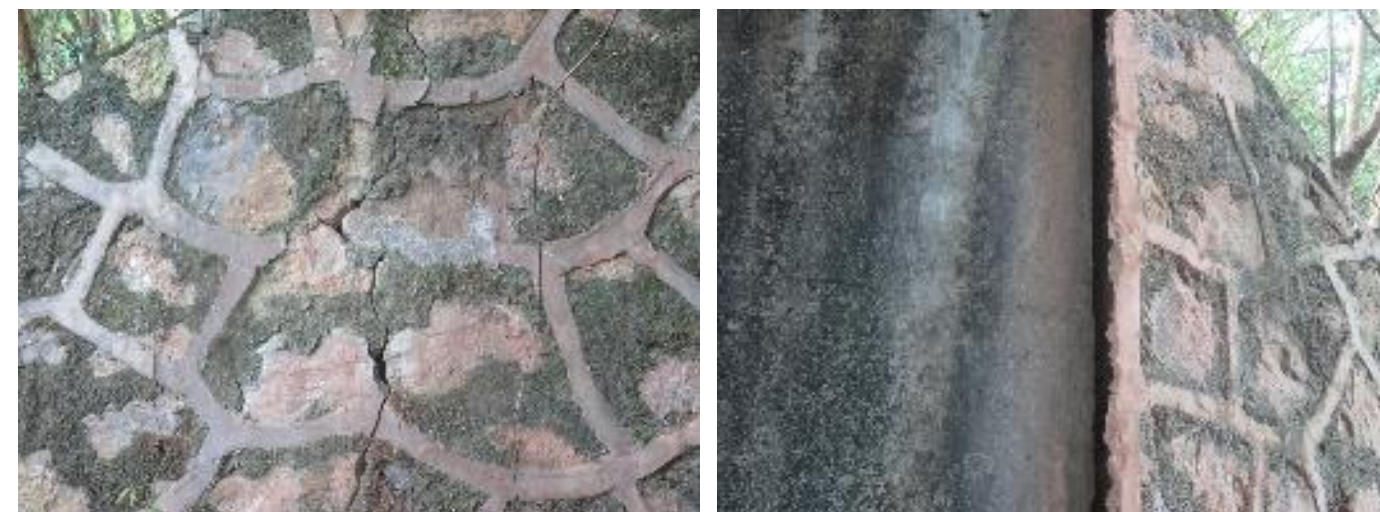
图 3-3 病害照片

3.3 K134+430 涵洞病害

1#顶板，距 0#侧墙 0.5m，距左 3m，纵裂半析白，L=1.2m，w=0.1；L1#翼墙砌缝开裂，L=1.5m；L0#翼墙与桥台分离；R0#翼墙砌缝开裂，L=3m；涵底杂物堆积。

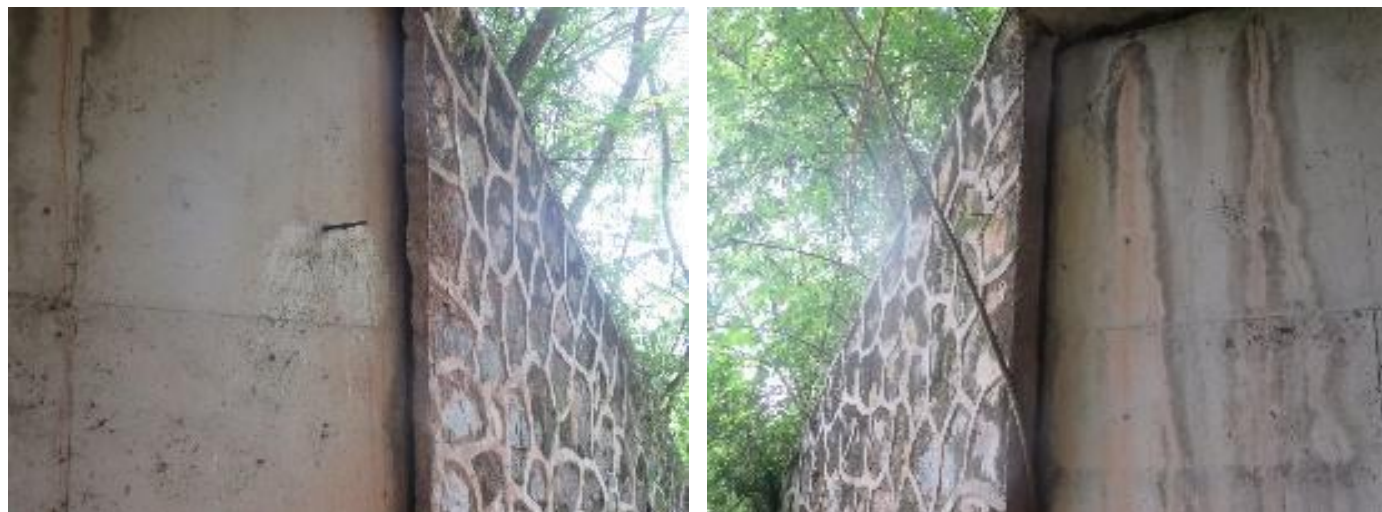
图 3-4 病害照片

3.4 K135+395 涵洞病害

0#侧墙距左 3m，渗水污染，S=0.9m²；R1 翼墙，L0 翼墙，L1 翼墙分别与桥台分离。

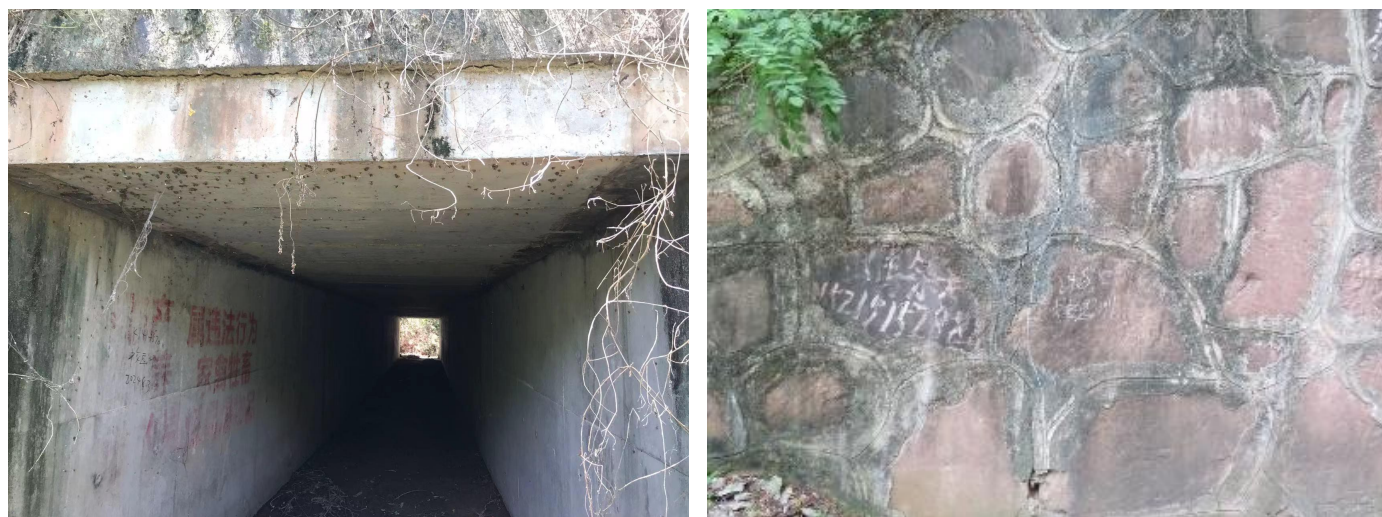
图 3-5 病害照片

3.5 K154+060 涵洞病害

顶板距左 6m, 施工缝处渗水; 顶板距左 13.5m, 距 0#侧墙 1m, 麻面, $S=0.5\text{m}^2$; 顶板距右 5m, 施工缝处渗水; 顶板距右 0m, 距 0#侧墙 2m, 刮痕; 0#侧墙距左 4m, 渗水污染, $S=6\text{m}^2$; 1#侧墙距左 4m, 渗水污染, $S=12\text{m}^2$; 1#侧墙距右 0m, 距上 0m, 破损, $S=0.09\text{m}^2$; R0#翼墙距右 0m, 距下 1.8m, 勾缝脱落, $S=0.1\text{m}^2$; R1#翼墙外倾 3cm; R0#翼板距左 4m, 竖向开裂, $L=2.5\text{m}$ 。

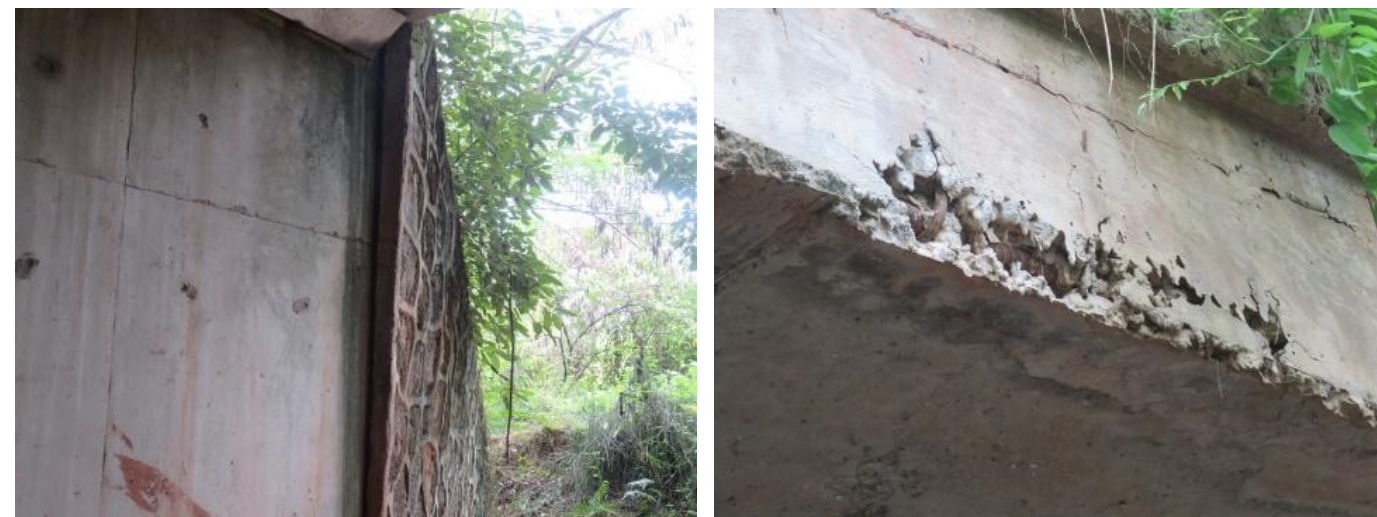
图 3-6 病害照片

3.6 K132+195 涵洞病害

顶板距左 4~5m, 距 0#侧墙 0m, 锈胀露筋, $S=0.09\text{m}^2$; 顶板距左 5m, 施工缝处渗水; 顶板距左 6.3m, 距 0#侧墙 0m, 锈胀, $S=0.02\text{m}^2$; 顶板距右 12m, 施工缝处渗水; 顶板距右 6m, 施工缝

处渗水; 顶板右腹板距 0#侧墙 0.2~4m, 锈胀露筋, $S=1.44\text{m}^2$; 顶板右腹板距 1#侧墙 1m, 空洞露筋, $S=0.04\text{m}^2$; L1#翼墙外倾 3cm; R1#翼墙外倾 3cm; R0#翼墙外倾 4cm。

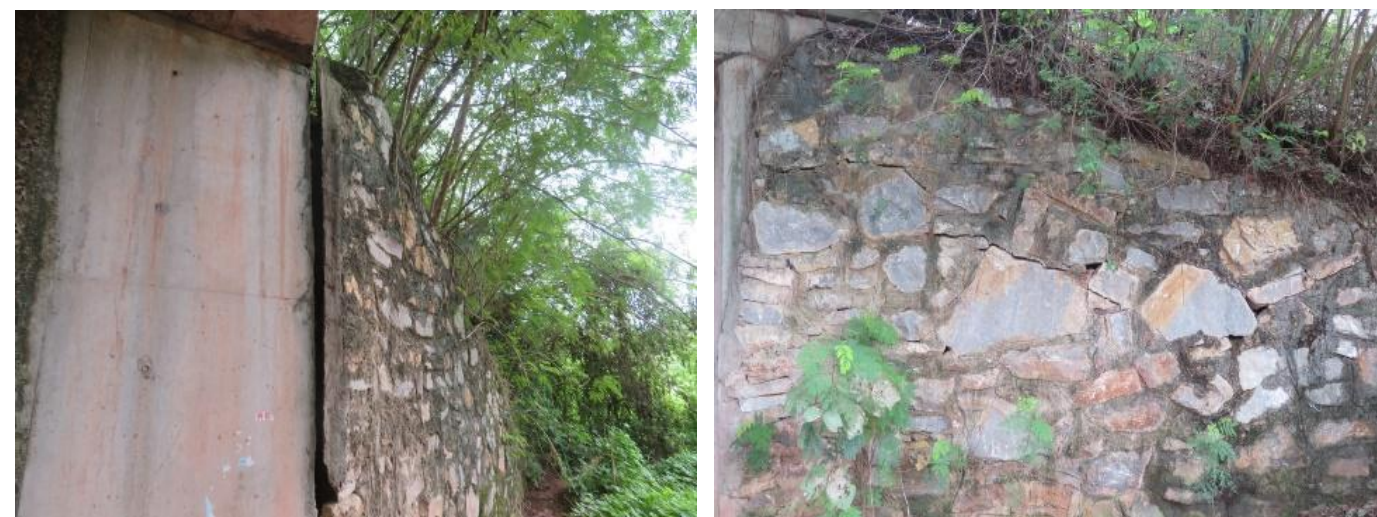
图 3-9 病害照片

3.7 K152+840 涵洞病害

1#现浇板距左 6m, 距 0#侧墙 2m, 锈胀露筋, $S=0.03\text{m}^2$; 1-23#板底板右边缘距 1#侧墙 1.2~2m, 破损 2 处, $S_{\text{总}}=0.4\text{m}^2$; 1-22#板底板左边缘距 0#侧墙 0.7m, 破损, $S=0.02\text{m}^2$; 2#现浇板底板右边缘距 0#侧墙 0.7m, 破损, $S=0.01\text{m}^2$; 0#侧墙距左 0~4m, 渗水污染, $S=9\text{m}^2$; ; 0#侧墙距右 12~15m, 渗水暂白, $S=3\text{m}^2$; 1#侧墙顶部距右 7.7m, 破损, $S=0.05\text{m}^2$; 1#侧墙距右 1m, 渗水污染, $S=3\text{m}^2$; 洞口: L0#翼墙距上 0.7m, 距左 0.9m, 水平开裂, $L=3.5\text{m}$; L0#脱裂 3.2cm; R1#翼墙外倾 4cm; 涵底铺砌轻微泥沙堆积

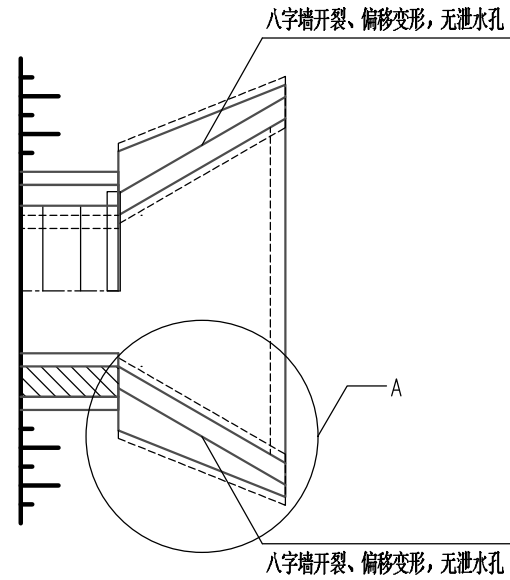
八字墙病害示意

- (1) 基础不均匀沉降导致发生的倾斜、开裂。
- (2) 墙体材料为浆砌片石，当填缝不密实时，在墙后土压力作用下会产生外鼓、开裂。
- (3) 路基填土在车辆冲击荷载作用与自然沉降的作用下导致侧向土压力不断增大，当超过八字墙、一字墙的抗倾覆力矩时，墙体会向外倾斜。
- (4) 一些非技术因素也可能引起涵洞病害，包括：后期养护工作不足，致使洞口垃圾淤积排水不畅，加剧墙身裂缝开展导致结构破坏。

1. 本图尺寸均以厘米为单位。
2. 八字墙墙身预埋排水管, 梅花形布置, 泄水孔与土体间应设置碎石滤水层 (直径20~40mm), 预埋排水管进口端用无纺布进行包裹。
3. 八字墙后采用天然砂砾等轻质材料回填, 填料中不得含有有机物、冰块、草皮、树根及生活垃圾。不得使用腐殖土、盐渍土、淤泥、白垩土、硅藻土、生活垃圾及有机物等作为墙背填料。
4. 八字墙后填土的压实度应不小于96%, 挡土墙砂浆强度达到设计强度的75%时, 应及时进行墙背回填。
5. 本图构造按涵洞竣工图、检测报告及现场勘察资料绘制, 施工前应对现场尺寸进行复核, 如现场实际尺寸与图纸有较大偏差, 请及时通知设计单位, 以便给出相应设计方案。
