万州~达州高速公路（重庆段）

水土保持监测总结报告

建设单位：重庆万利万达高速公路有限公司

监测单位：中交第二公路勘察设计研究院有限公司

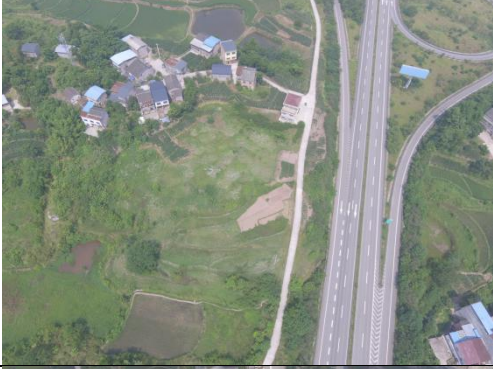
弃渣场排水沟已施作；挡护措施已施作；地势平坦，边坡防护未施作。回填种植土。植被恢复效果非常好。
19#弃渣场	南雅收费站出口

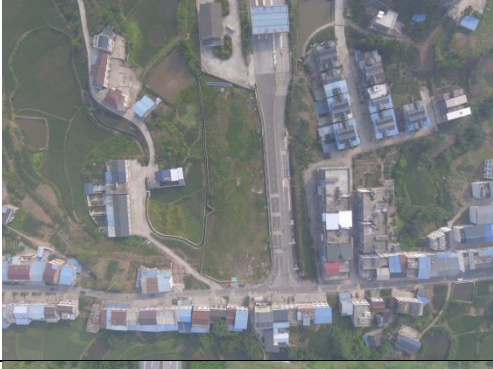
弃渣场原排水沟已砌筑，后因业主增加车道施工，水沟已被掩埋；边坡过缓，挡护措施未施作；地势平坦，边坡防护未施作。回填种植土。植被恢复效果一般。
20#弃渣场	k33+400 右侧

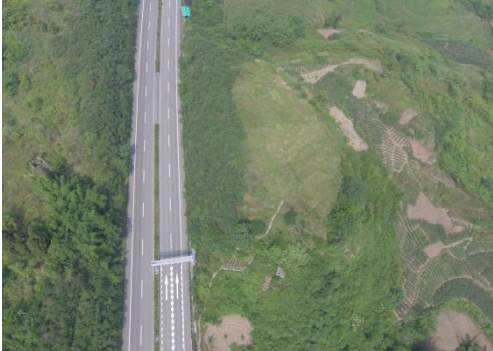
弃渣场排水畅通，排水沟未施作；边坡较缓，挡护措施未施作；地势平坦，边坡防护未施作。回填种植土。植被恢复效果良好。

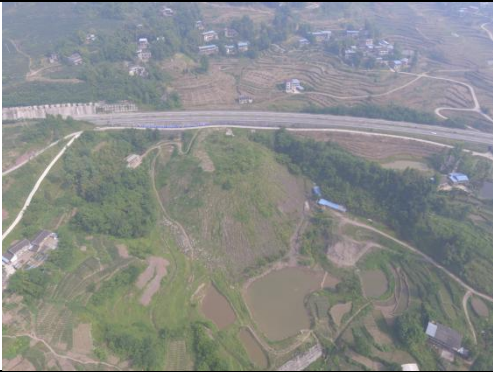
弃渣场排水沟已施作，排水畅通；挡护措施，拦渣坝已施作；地势平坦，边坡防护未施作。回填种植土。植被恢复效果良好。现场发现当地村民取土自用，把拦渣坝改造为水塘。
22#弃渣场	k37+700 左侧

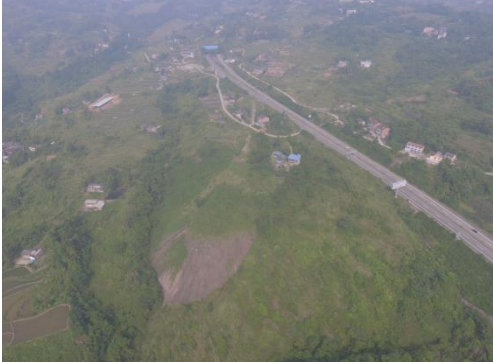
由于猴子岩隧道出口已征弃渣场，剩余土地未完全使用。本弃渣场挡护措施未施作；排水通畅，排水措施已施作；地势平坦，边坡防护未施作；已回填种植土；植被恢复效果良好。

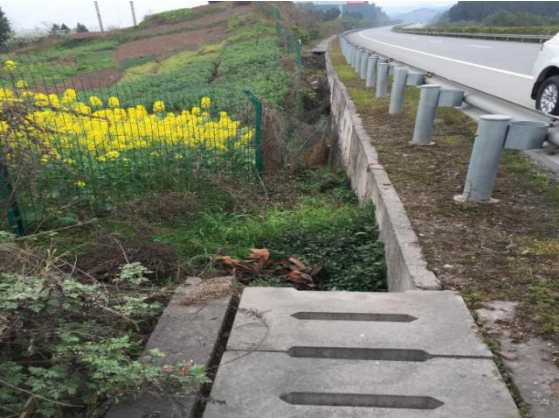
道路矩形边沟（盖板）措施

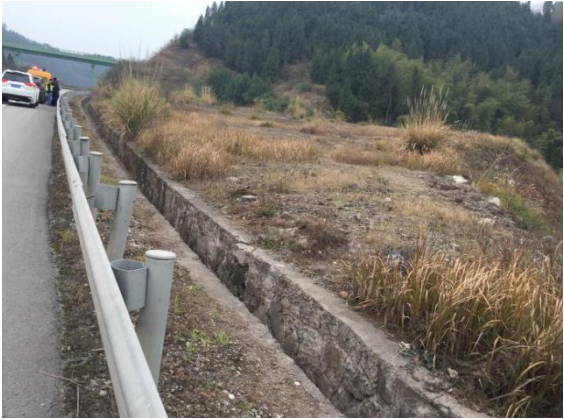
道路矩形边沟措施

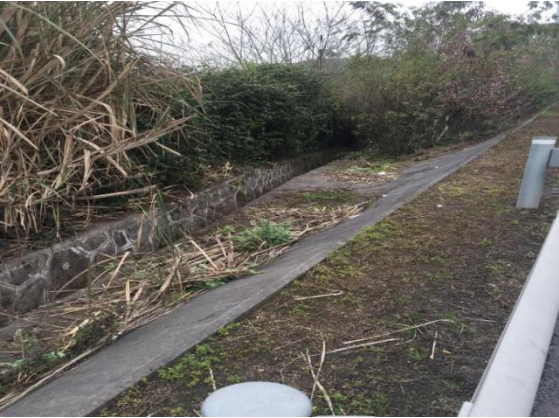
道路矩形边沟措施

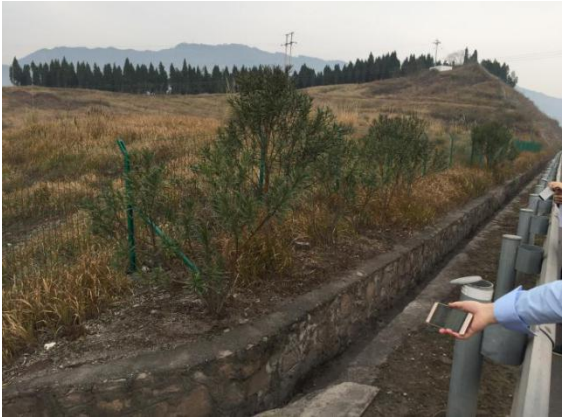
道路矩形边沟措施

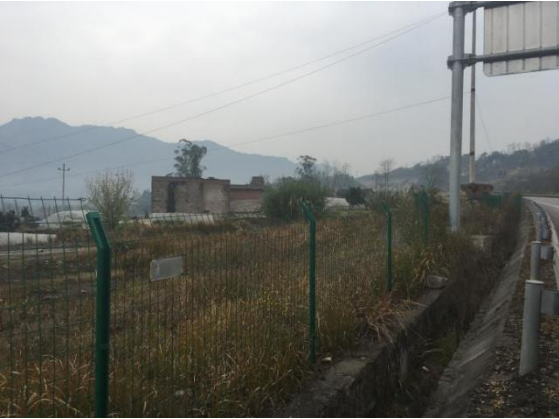
道路矩形边沟措施

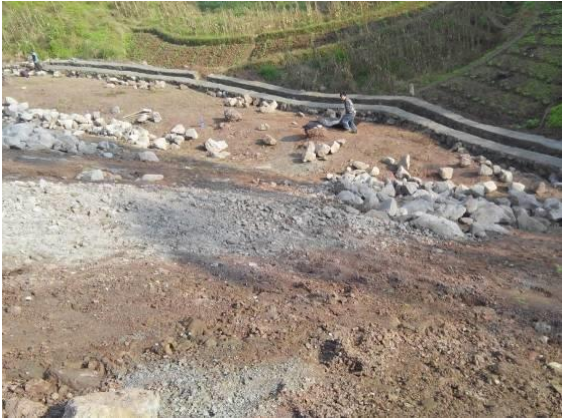
路基填方边坡排水沟措施

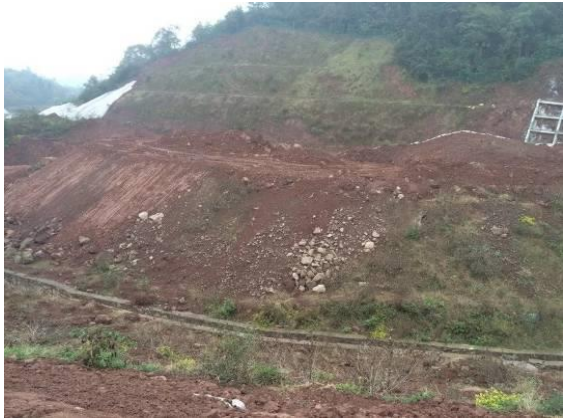
互通立交回填边坡坡底排水沟

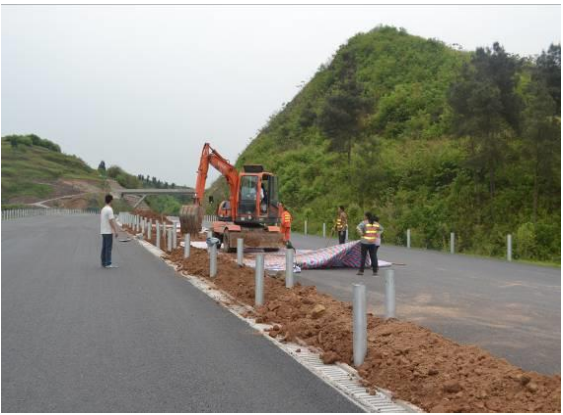
绿化覆土

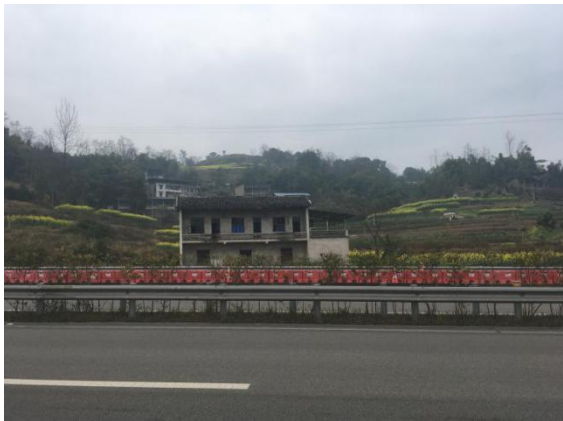
中央分隔带绿化覆土

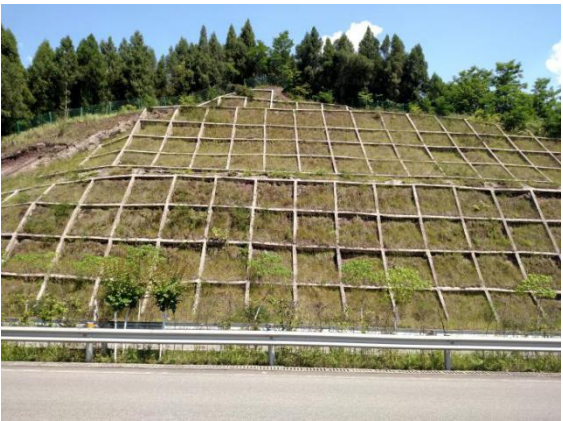
挖方边坡框格护坡（运行期）

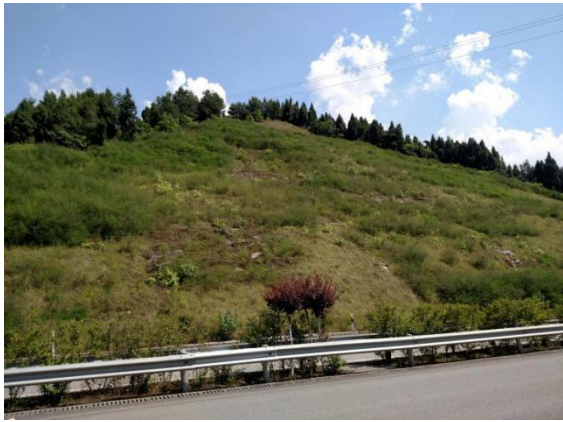
挖方边坡植草护坡（运行期）

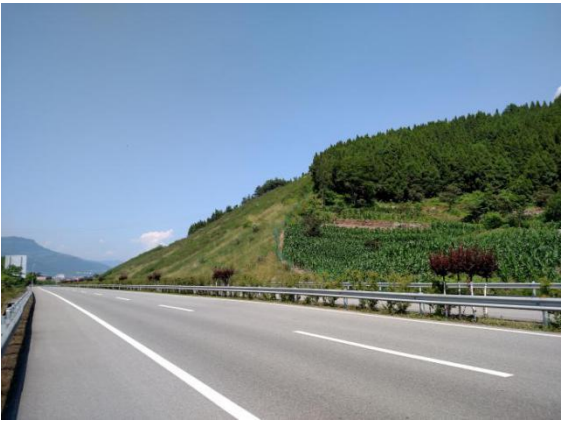
挖方边坡植草护坡（运行期）

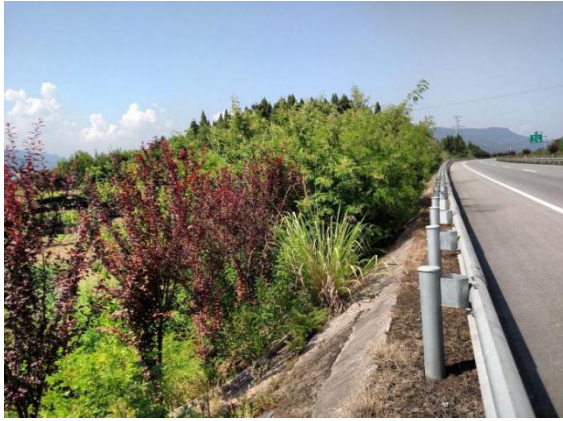
填方边坡绿化

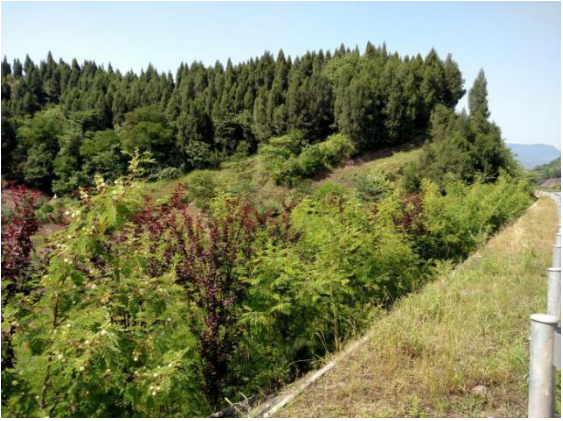
填方边坡绿化

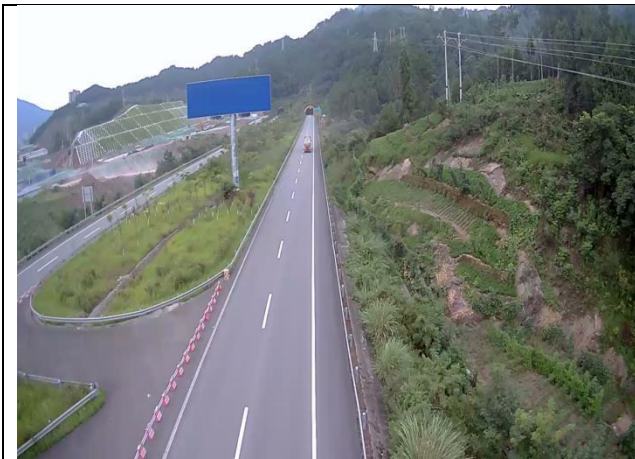
道路路基两侧绿化效果

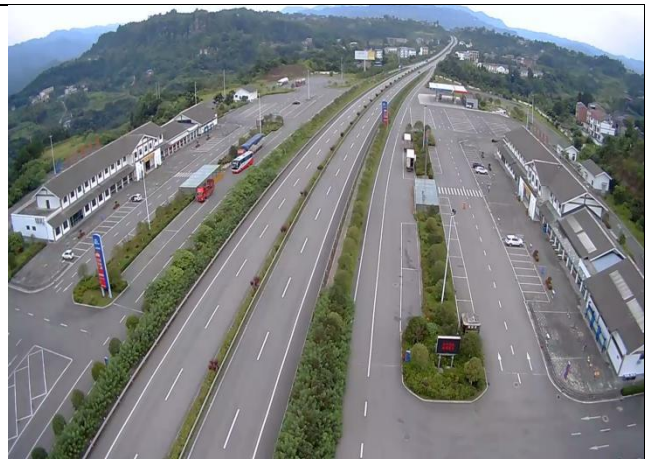
开州服务区植被景观恢复效果

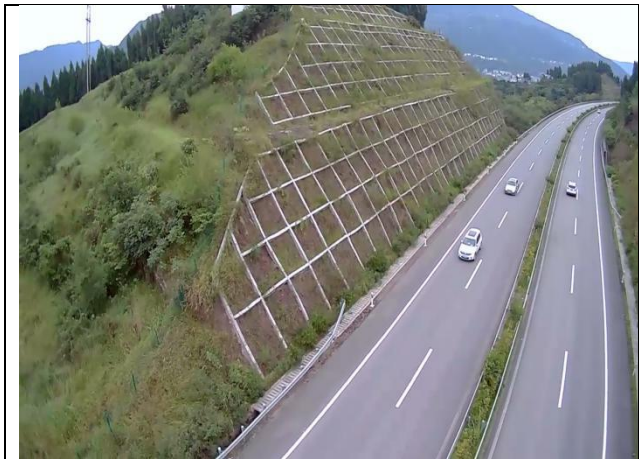
挖方边坡植被恢复效果

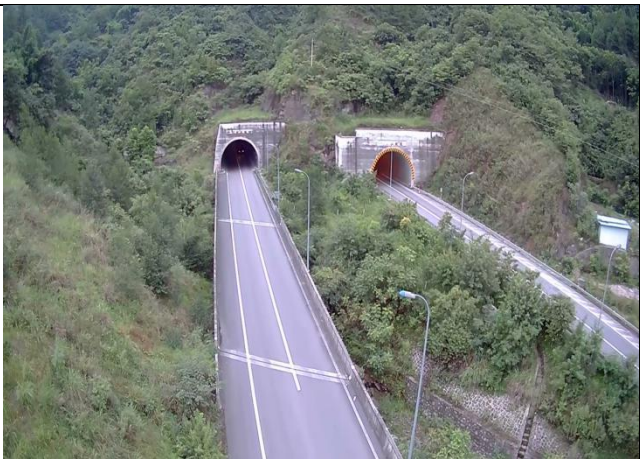
隧道洞脸及周边植被恢复效果

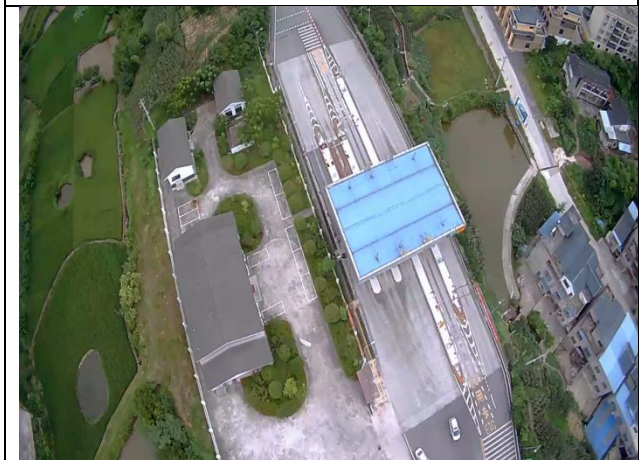
南雅收费站景观绿化效果

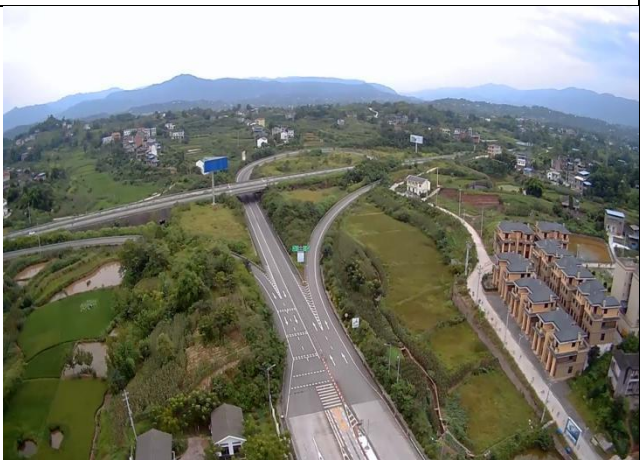
南雅互通匝道景观绿化效果
