2023 年东北公司桥梁病害处治工程

一阶段施工图设计

设计图纸

招商局重庆交通科研设计院有限公司

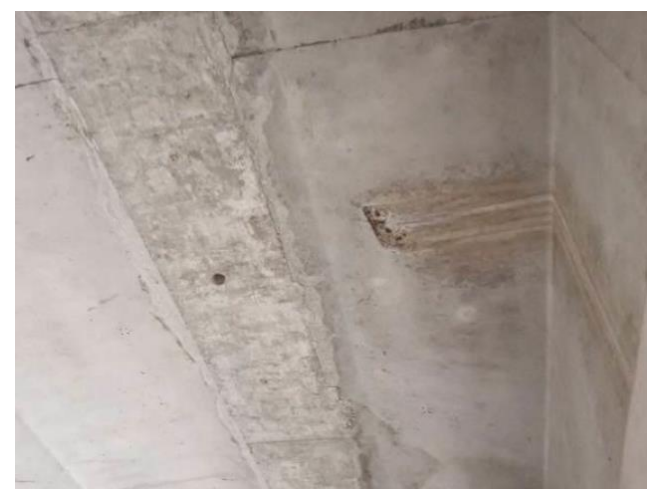
(1) 上部承重构件: 左幅T梁左翼缘板存在4处剥落、掉角。右幅T梁右翼缘板存在4处剥落、掉角;右幅半存在1处剥落、掉角,1处泛碱;马蹄右侧面存在1处剥落、掉角,2处裂缝。

图 3.1-1 L3-6#T 梁左翼缘板剥落、掉角

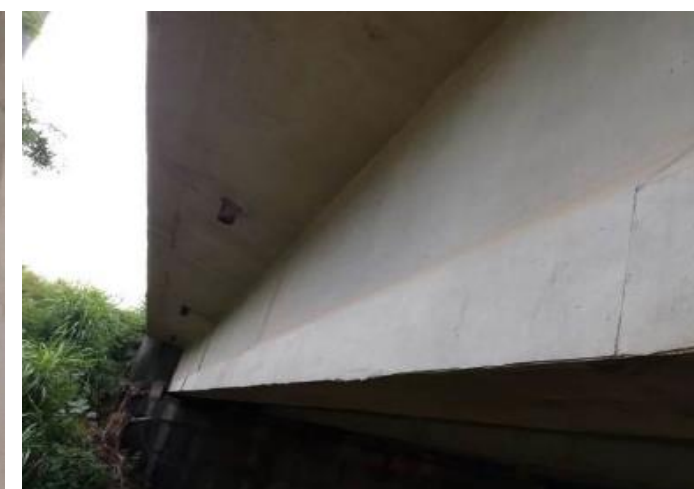
图 3.1-2 R1-1#T 梁马蹄右侧面纵向裂缝

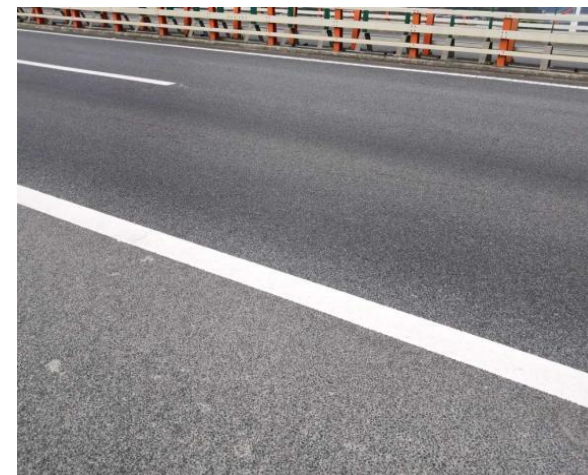
(5) 桥面铺装：左幅引桥桥面铺装存在 1 处车辙，总长 2.00m，宽度 15.00cm。右幅引桥桥面铺装存在 1 条横向裂缝，总长 10.00m，宽度 10.0mm。

图 3.3-9 L1#桥面铺装车辙

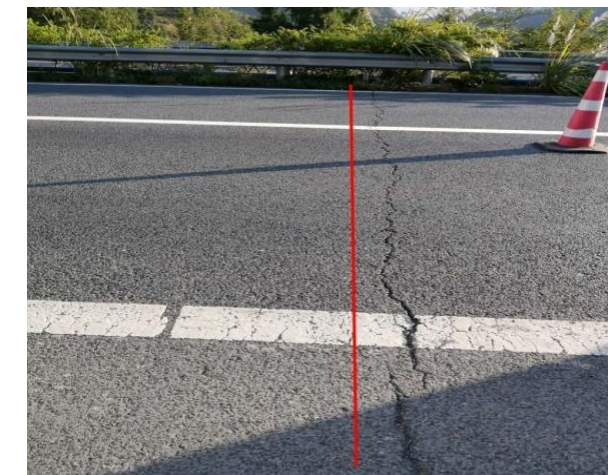
图 3.3-10 R1#桥面铺装横向裂缝

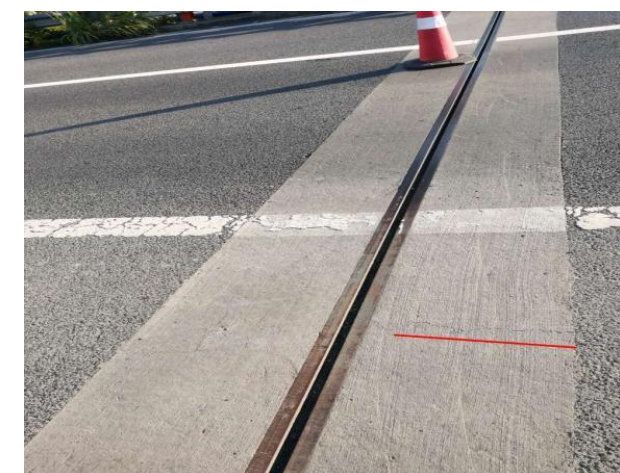
(6) 伸缩缝装置：右幅引桥伸缩缝存在 3 处开裂，总长 1.50m，宽度 0.10cm，主要分布在伸缩缝锚固区。

图 3.3-11 R1#伸缩缝锚固区缺陷开裂

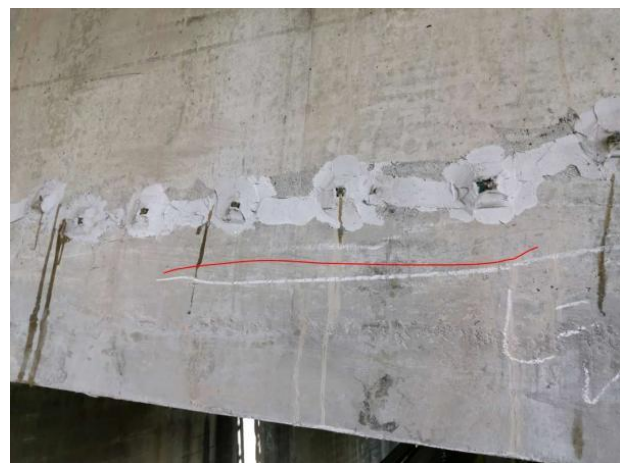
图 3.11-1 R1#箱梁右腹板纵向裂缝

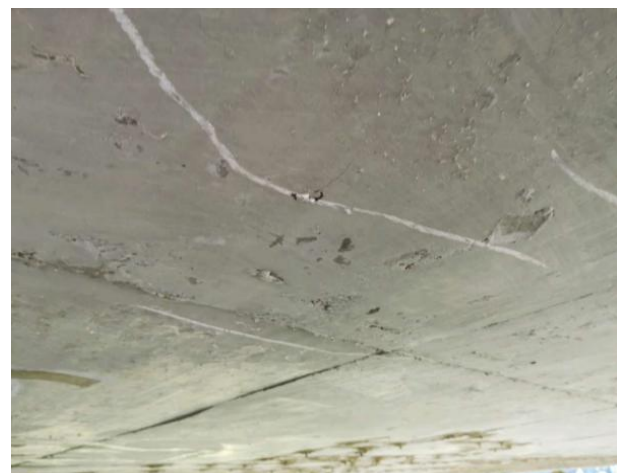
图 3.11-2 R1#箱梁底板纵向裂缝

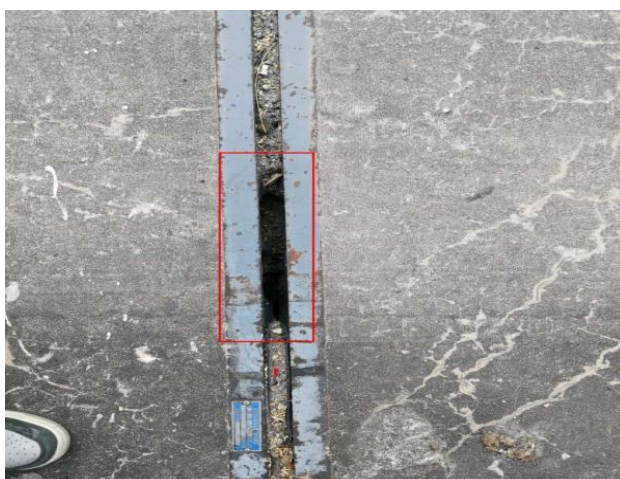
图 3.11-3 R1#伸缩缝橡胶条橡胶带老化破损

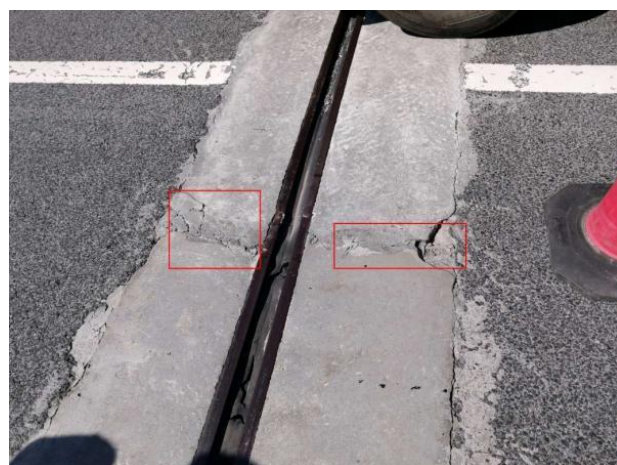
图 3.11-4 L5#伸缩缝锚固区破损

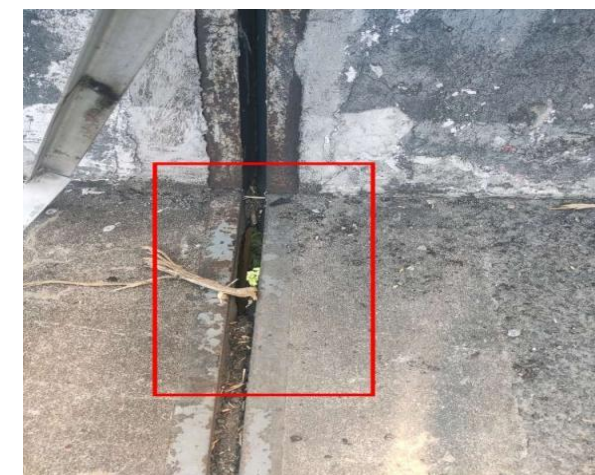
图 3.12-2 R1#伸缩缝橡胶条老化破损

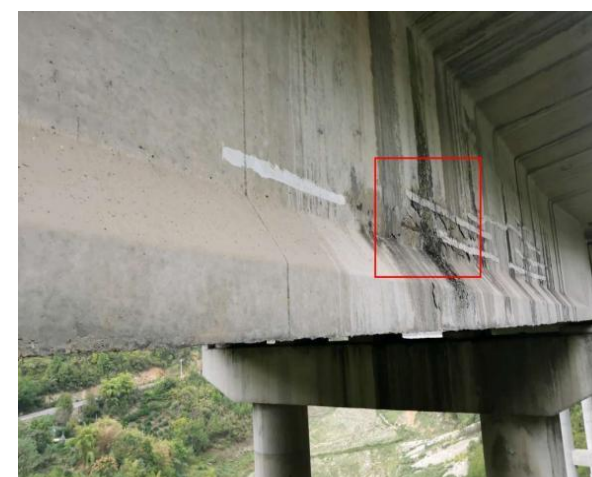
图 3.13-1 R12-1#T梁左腹板破损露筋

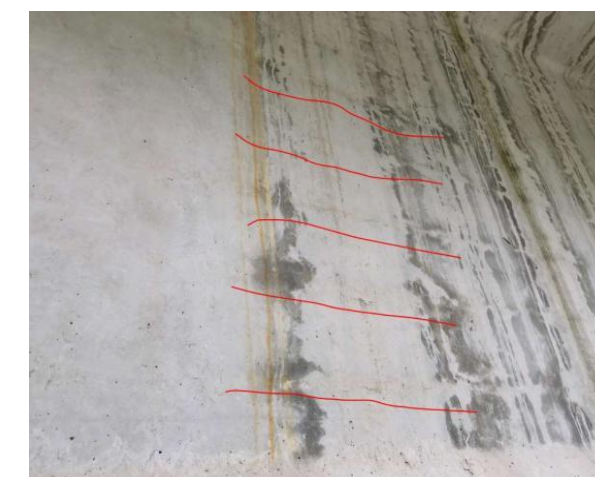
图 3.13-2 R13-1#T梁左腹板纵向裂缝

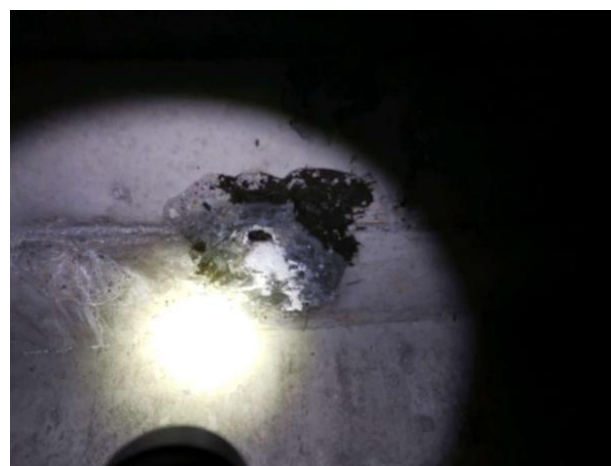
图 3.14-1 L6-6-8#节段箱梁内侧顶板破损

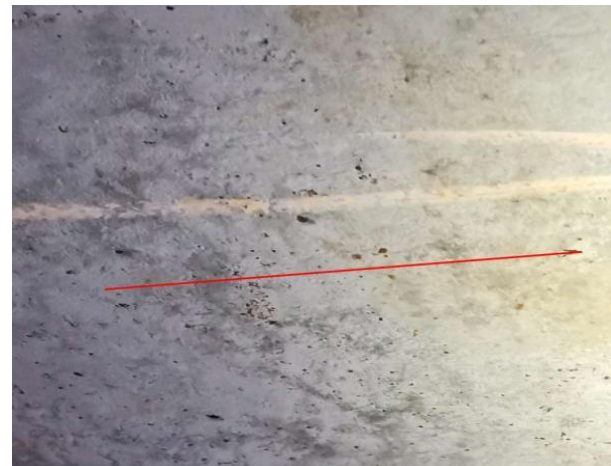
图 3.14-2 R6-6-7#节段箱梁内侧顶板纵向裂缝

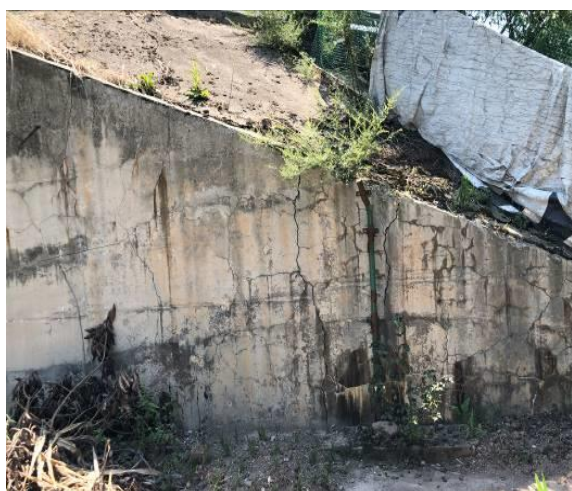
(1) 侧墙开裂, 盖板裂缝较多, 部分存在八字墙开裂、外倾, 各涵节沉降、错台

图 3.19-1 八字墙开裂

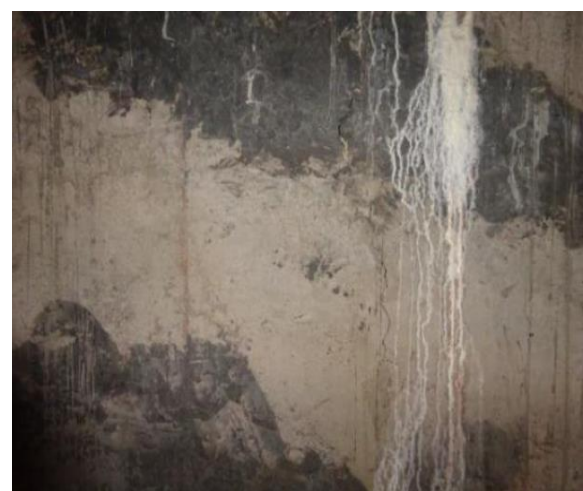
图 3.19-2 侧墙竖向裂缝

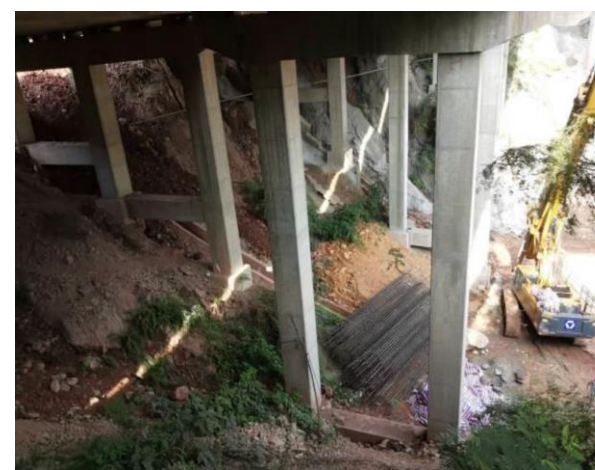
大丘坎中桥左幅 4#桥台侧墙出现竖向开裂，护栏基座与路面出现明显间隙。据 2021 年定期检查报告反映，本桥周边为巫大高速施工现场，桥梁处于施工范围。现场检查时，桥梁左侧正进行抗滑桩施工，有大量渣土开挖后顺坡滚落堆积，在桥右侧正进行人工挖孔桩施工，并在桥下右侧坡底处有施工便道通过。

图 5.1-1 桥下右侧施工现场

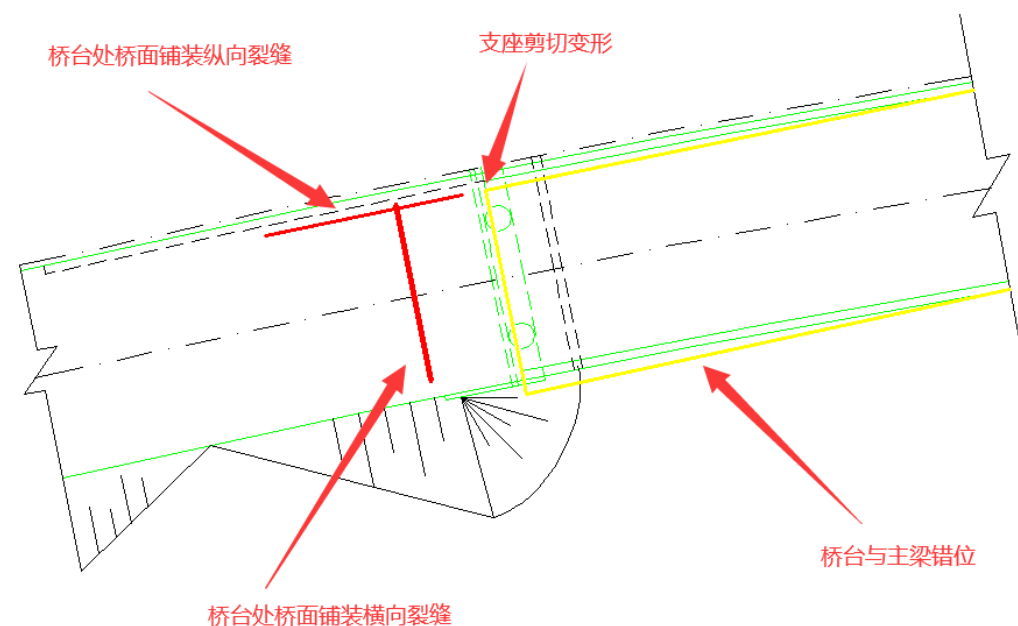
图 5.2-1 三里河大桥桥台病害示意图

三里河大桥左幅 8#桥台处路面与桥面连接处桥面铺装出现明显横向、纵向裂缝，混凝土防撞墙出现明显错台。

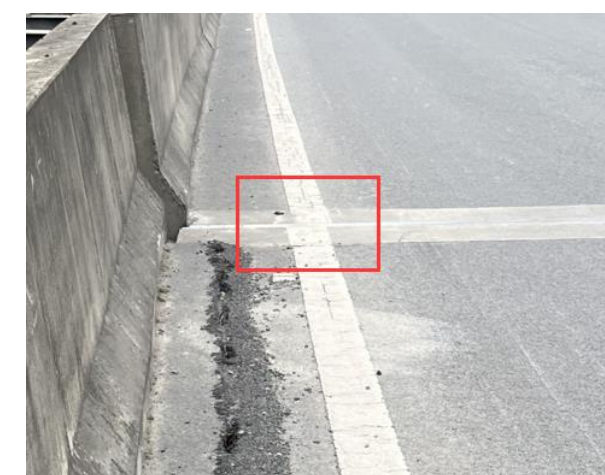
图 5.2-5 主梁与桥台错位
