2023 - 2024年渝邻高速公路桥梁维修加固工程

施工图设计

桥梁维修加固工程

湖南省交通规划勘察设计院有限公司

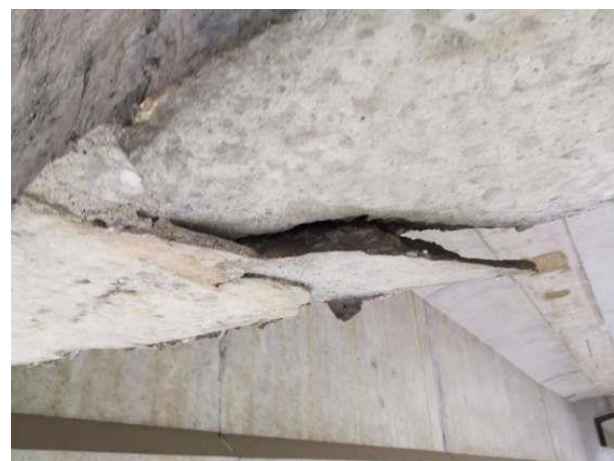
图 2.2-5 楠花 1#大桥左幅 6-2-2#横隔板开裂

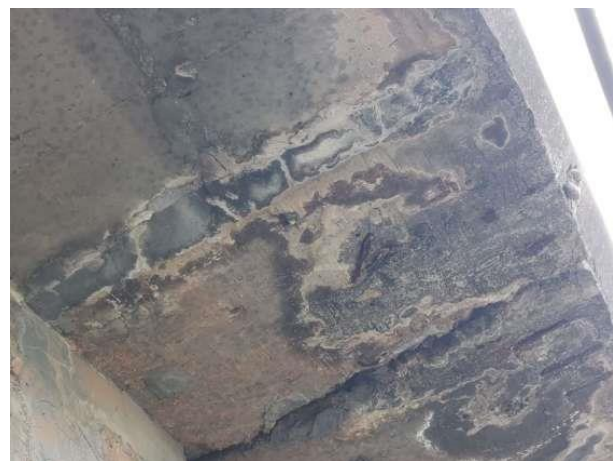
图 2.2-2 古路大桥右幅 8-5#T 梁露筋

对外露钢筋表面的氧化层利用钢刷予以清除，使之露出光洁部分。对外露的钢筋涂刷钢筋保护剂，可以分层使用，每层厚度1~2mm。钢筋锈蚀区域采用防锈浸渍剂，用刷子、滚刷或低压手喷于锈蚀区域表面，直至浸透，涂刷3~5层，再用环氧砂浆修复抹平。

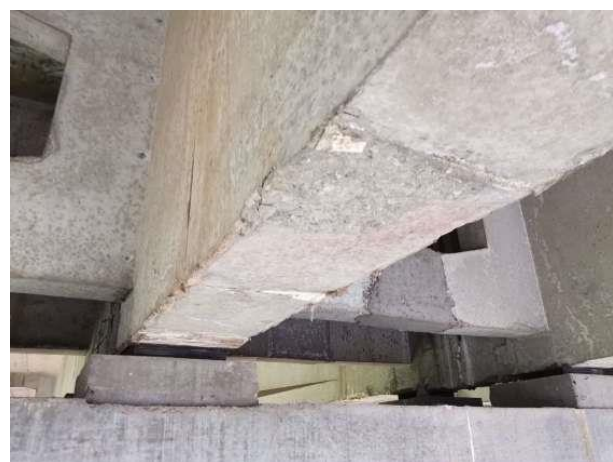
图 2.2-4 楠花 1#大桥左幅 7-4#T 梁破损

采用人工凿除将松散污损部分清除，使该部位露出坚硬密实部分，进行环氧混凝土修补处理，并保证修补厚度不小于5mm，对修补区域的边缘进行凿槽处理，避免在修补区边缘形成浅薄的边口。

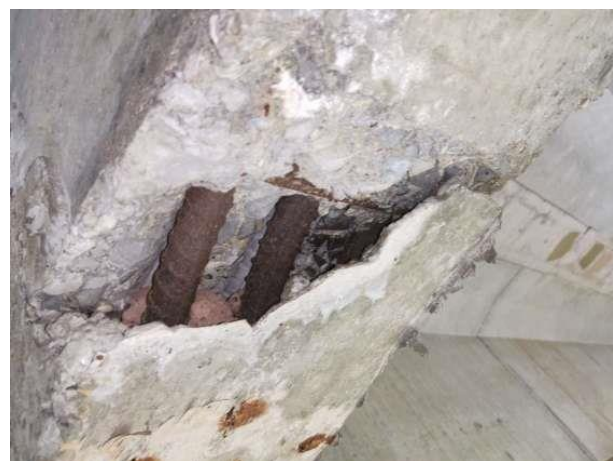
图 2.2-6 楠花 1#大桥左幅 6-3-2#横隔板破损，露筋

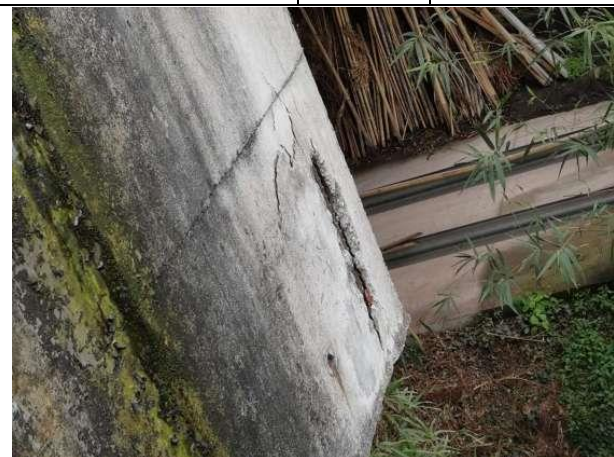
图 2.2-7 柏树湾大桥左幅 1#桥墩剥落、露筋
破损

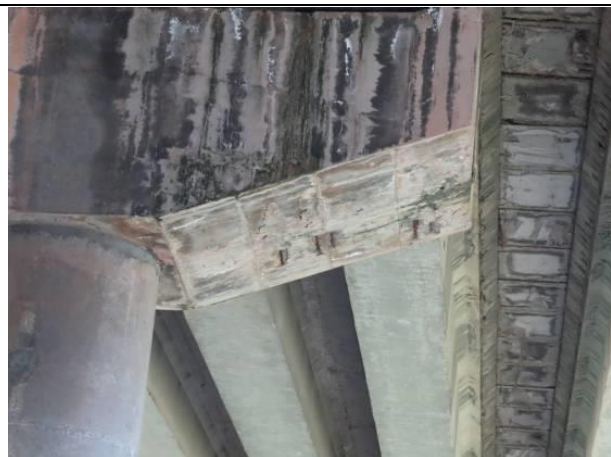
图 2.2-8 柏树湾大桥左幅 7#盖梁露筋

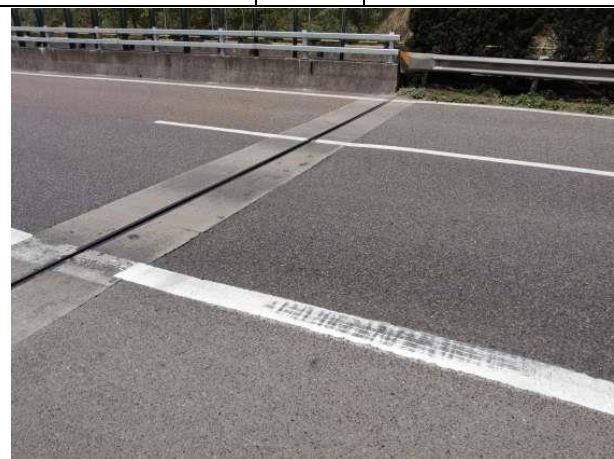
图 2.2-11 石口子大桥左幅 0#桥台桥头跳车

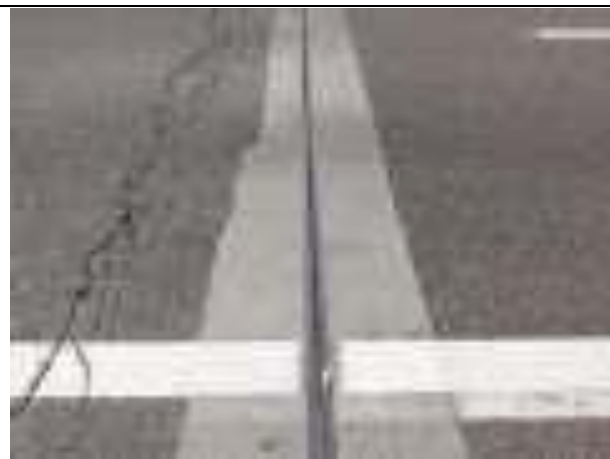
图 2.2-12 鱼堡中桥右幅 0#桥台横向开裂

混凝土结构出现的所有裂缝：对于缝宽<0.15mm的裂缝，采用树脂封闭胶进行涂刷封闭处理；对于缝宽≥0.15mm的裂缝，采用裂缝灌注胶或专用环氧树脂浆液进行灌缝处理。

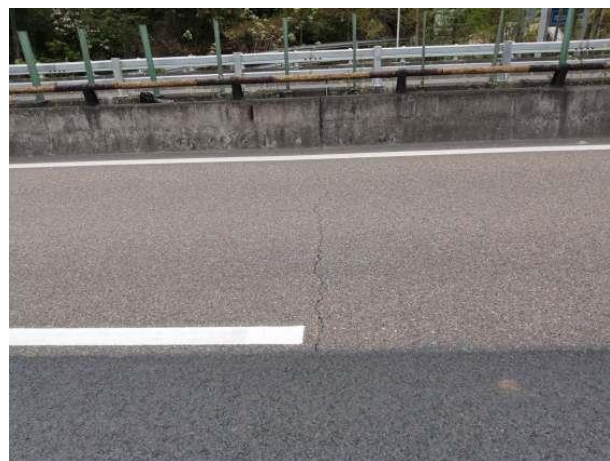
图 2.2-13 柏树湾大桥右幅 1#桥面铺装
横向裂缝

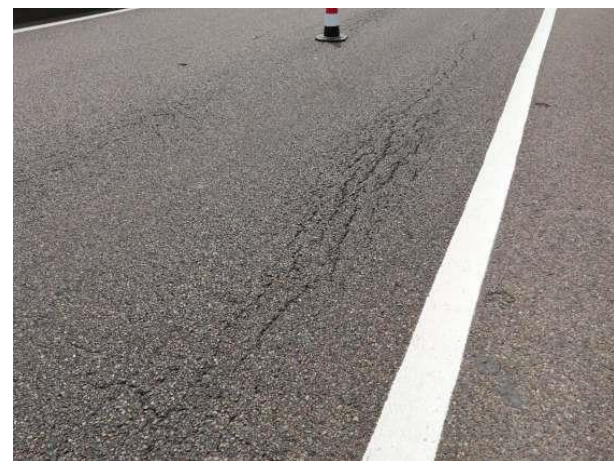
图 2.2-14 古路大桥右幅 2#桥面铺装网状裂缝

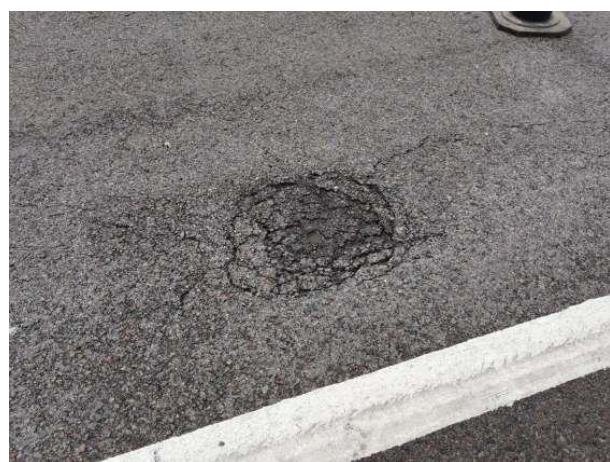
图 2.2-15 楠花 2#桥右幅 1#桥面铺装破损坑槽

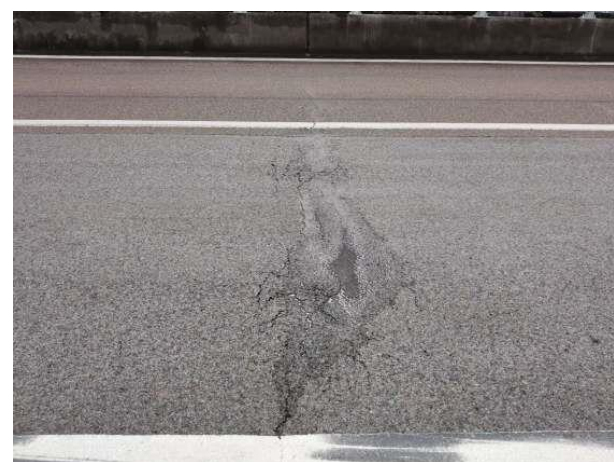
图 2.2-16 楠花 2#桥右幅 1#桥面铺装网状裂缝

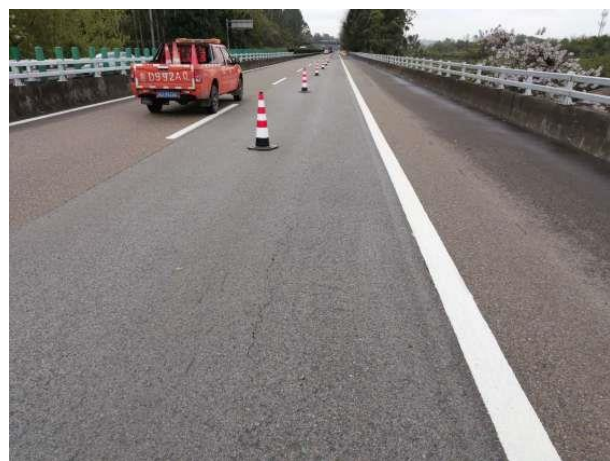
图 2.2-17 楠花 2#桥右幅 2#桥面铺装纵向裂缝

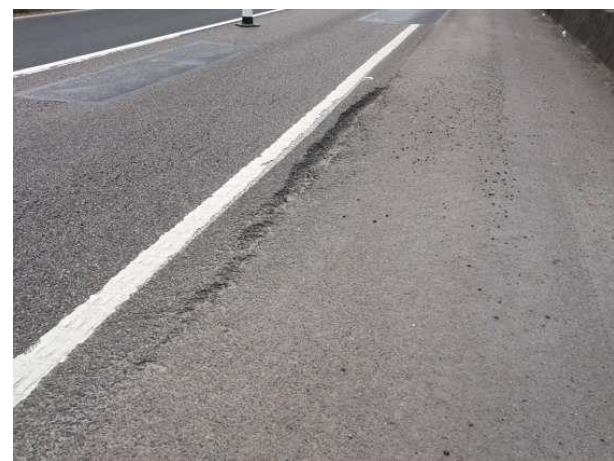
图 2.2-17 渝邻 1#桥右幅 2#桥面铺装拥包

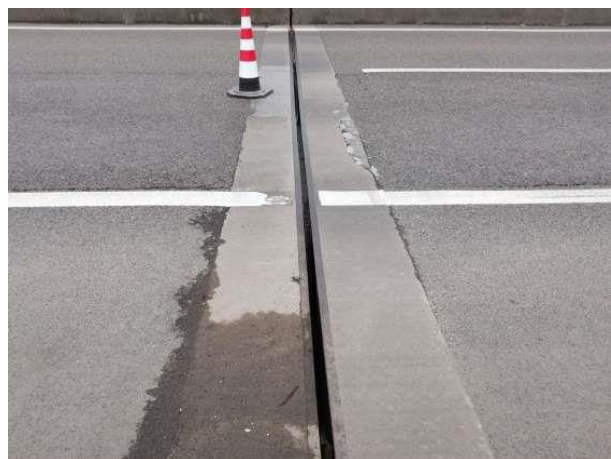
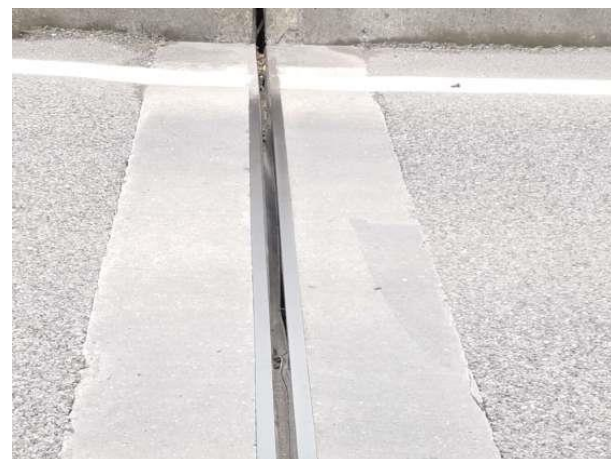
图 2.2-20 草坪立交桥右幅 2#伸缩缝

锚固区砼破损

序号	桥名	幅别	位置	病害	维修对策
1	草坪立交桥	右幅	1#、2#	橡胶条破损，锚固区砟破损	橡胶条破损更换，破损处高强砂浆修补
2	大荒田大桥	左幅	2#	锚固区砟开裂	锚固区砟开裂处灌浆
		右幅	1#	锚固区砟开裂	锚固区砟开裂处灌浆
3	古路大桥	左幅	1#、2#	橡胶条破损，锚固区砟破损	橡胶条破损更换，破损处高强砂浆修补
		右幅	3#	锚固区砟开裂	锚固区砟开裂处灌浆
4	楠花1号桥	左幅	1#、3#	锚固区砟开裂	锚固区砟开裂处灌浆
		右幅	2#、3#	锚固区砟开裂，锚固砟破损	锚固区砟开裂处灌浆，破损处高强砂浆修补

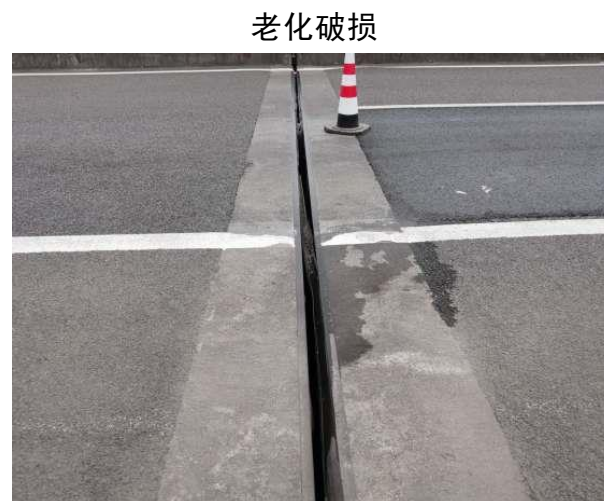
图 2.2-21 古路大桥左幅 1#伸缩缝橡胶止水带

老化破损

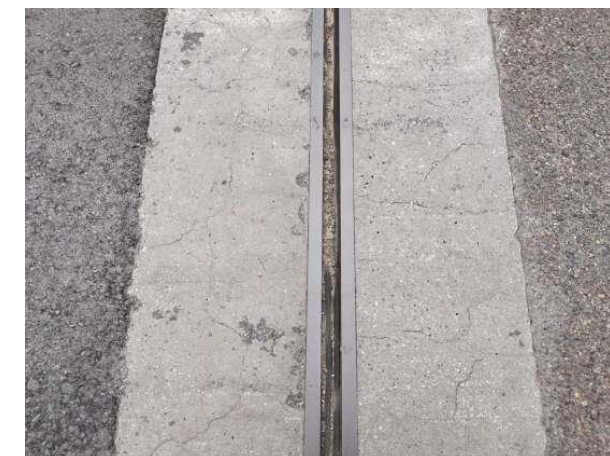
图 2.2-22 古路大桥左幅 2#伸缩缝橡胶止水带

老化破损

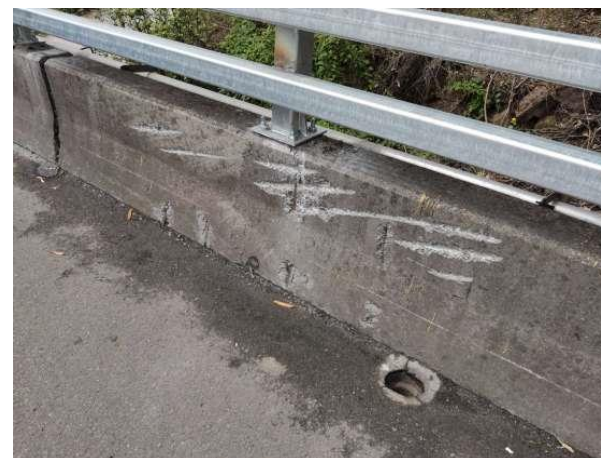
图 2.2-27 石夹口大桥右幅 1#防撞挡墙

破损剥落

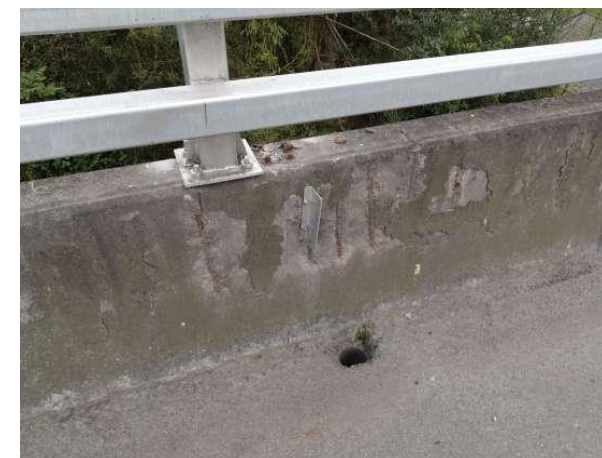
图 2.2-28 渝邻 2 号桥左幅 1#防撞挡墙

破损露筋

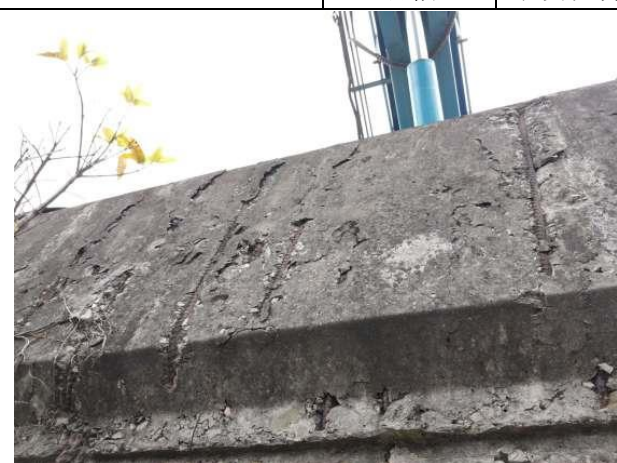
图 2.2-25 柏树湾大桥左幅 1#防撞挡墙

破损露筋

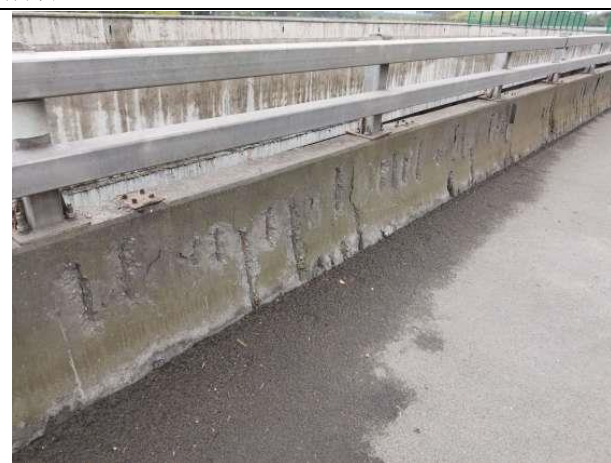
图 2.2-26 古路大桥左幅 1#防撞挡墙

破损露筋

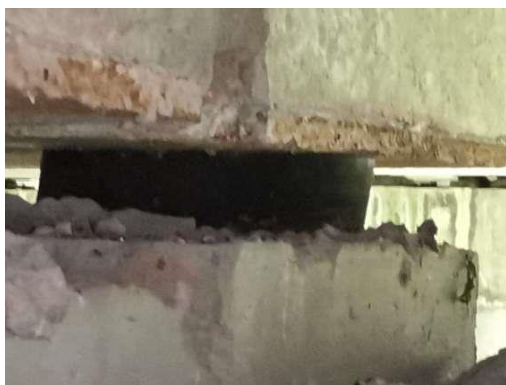
图2.2.2-31 右幅3-2-10#支座剪切变形

14	右幅 2-2-12#支座	2-2-12#支座，存在老化变质、开裂	2	更换右幅 3-2-1~3-2-16#支座
15	右幅 3-2-5#支座	3-2-5#支座，存在老化变质	2	
16	右幅 3-2-6#支座	3-2-6#支座，存在老化变质	2	
17	右幅 3-2-7#支座	3-2-7#支座，存在老化变质	2	
18	右幅 3-2-8#支座	3-2-8#支座，存在老化变质	2	
19	右幅 3-2-10#支座	3-2-10#支座，存在1个剪切变形，角度15°	2	更换右幅 3-3-1~3-3-16#支座
20	右幅 3-3-5#支座	3-3-5#支座，存在老化变质	2	
21	右幅 3-3-6#支座	3-3-6#支座，存在老化变质	2	
22	右幅 3-3-7#支座	3-3-7#支座，存在剪切变形，角度10°	2	
23	右幅 3-3-8#支座	3-3-8#支座，存在老化变质	2	
24	右幅 3-3-9#支座	3-3-9#支座，存在老化变质、开裂	2	
25	右幅 3-3-10#支座	3-3-10#支座，存在老化变质、开裂	2	
26	右幅 3-3-11#支座	3-3-11#支座，存在老化变质、开裂	2	
27	右幅 3-3-12#支座	3-3-12#支座，存在老化变质、开裂	2	更换右幅 5-4-1~5-4-16#支座
28	右幅 5-4-5#支座	5-4-5#支座，存在剪切变形，角度10°	2	
29	右幅 5-4-6#支座	5-4-6#支座，存在老化变质	2	
30	右幅 5-4-7#支座	5-4-7#支座，存在老化变质	2	
31	右幅 5-4-8#支座	5-4-8#支座，存在老化变质	2	
32	右幅 5-4-9#支座	5-4-9#支座，存在老化变质、开裂	2	
33	右幅 5-4-10#支座	5-4-10#支座，存在老化变质、开裂	2	
34	右幅 5-4-11#支座	5-4-11#支座，存在老化变质、开裂	2	
35	右幅 5-4-12#支座	5-4-12#支座，存在1个剪切变形，角度15°	2	
36	右幅 5-5-5#支座	5-5-5#支座，存在剪切变形，角度8°	2	
37	右幅 5-5-6#支座	5-5-6#支座，存在老化变质	2

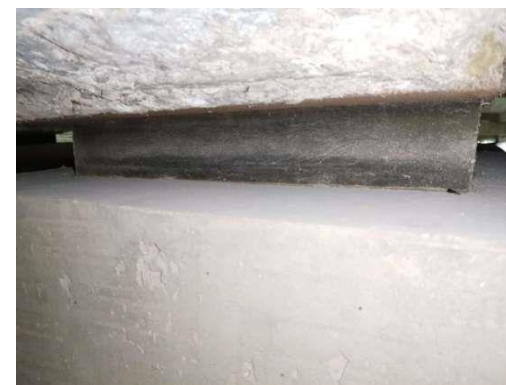
图2.2.2-36 右幅3-3-4#支座开裂

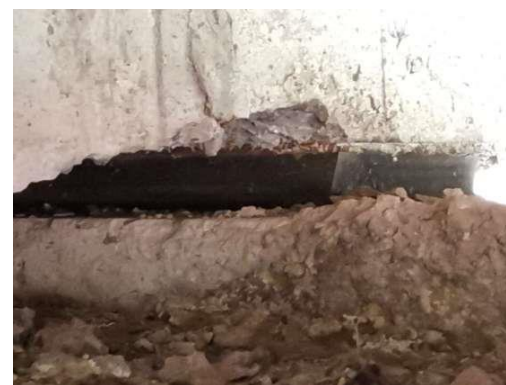
图2.2.2-37 右幅2-1-1#支座剪切变形

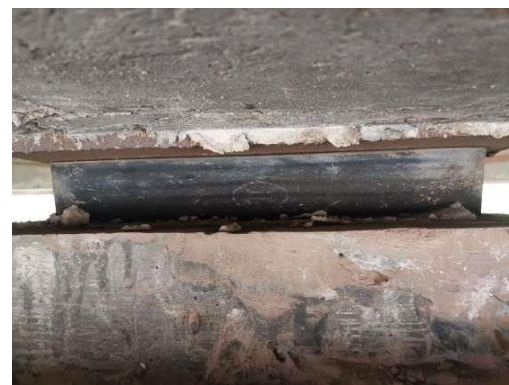
图2.2-40 右幅7-7-3#支座老化变质、开裂

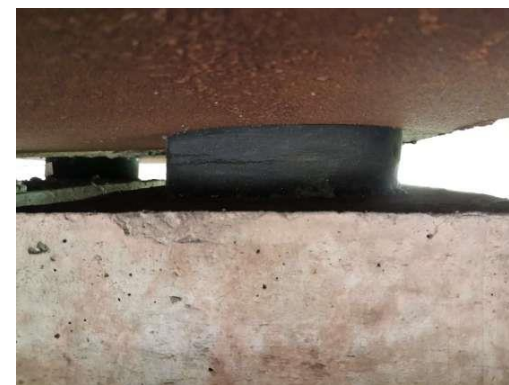
图2.2.2-43 右幅1-1-14#支座开裂

44	右幅 1-1-5#支座	1-1-5#支座, 存在老化变质	2	更换右幅 1-1-1~1-1-16#支座
45	右幅 1-1-8#支座	1-1-8#支座, 存在老化变质	2	
46	右幅 1-1-14#支座	1-1-14#支座小桩号面; 存在开裂	2	
47	右幅 1-1-16#支座	1-1-16#支座小桩号面; 存在老化变质	2	
48	右幅 2-2-5#支座	2-2-5#支座, 存在老化变质	2	更换右幅 2-2-1~2-2-16#支座
49	右幅 2-2-6#支座	2-2-6#支座, 存在老化变质	2	
50	右幅 2-2-7#支座	2-2-7#支座, 存在老化变质	2	
51	右幅 2-2-8#支座	2-2-8#支座, 存在老化变质、开裂	2	
52	右幅 2-2-15#支座	2-2-15#支座右侧; 存在剪切变形, 角度 10°	2	
53	右幅 2-2-16#支座	2-2-16#支座, 存在老化变质	2	更换右幅 3-3-1~3-3-16#支座
54	右幅 3-3-5#支座	3-3-5#支座, 存在开裂	2	
55	右幅 3-3-6#支座	3-3-6#支座, 存在老化变质	2	
56	右幅 3-3-7#支座	3-3-7#支座, 存在老化变质	2	
57	右幅 3-3-8#支座	3-3-8#支座, 存在老化变质	2	
58	右幅 3-3-13#支座	3-3-13#支座小桩号面; 存在开裂	2	
59	右幅 3-3-14#支座	3-3-14#支座小桩号面; 存在开裂	2	
60	右幅 3-3-15#支座	3-3-15#支座小桩号面; 存在开裂	2	
61	右幅 3-3-16#支座	3-3-16#支座小桩号面; 存在老化变质	2	更换右幅 4-4-1~4-4-16#支座
62	右幅 4-4-1#支座	4-4-1#支座, 存在剪切变形, 角度 20°	3	
63	右幅 4-4-5#支座	4-4-5#支座, 存在老化变质	2	
64	右幅 4-4-6#支座	4-4-6#支座, 存在老化变质	2	
65	右幅 4-4-7#支座	4-4-7#支座, 存在老化变质	2	
66	右幅 4-4-8#支座	4-4-8#支座, 存在老化变质	2

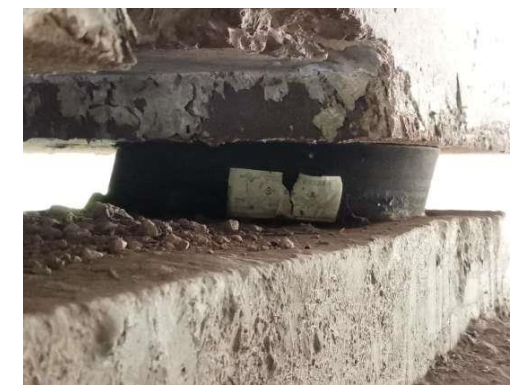
图2.2.2-44 右幅4-3-14#支座剪切变形

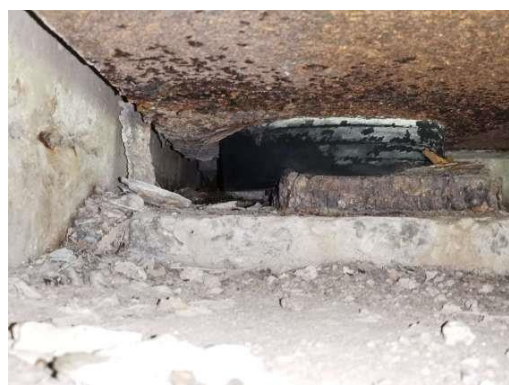
图2.2.2-41 左幅2-1-1#支座脱空

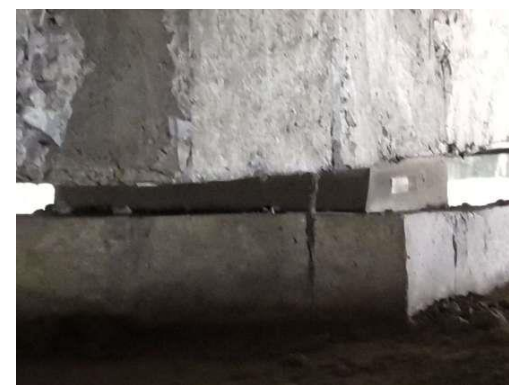
图2.2-45 右幅1-1-4#支座剪切变形

序号	构件编号	病害描述	标度	处治方式
1	右幅 1-1-3#支座	1-1-3#支座, 存在剪切变形, 角度 10°	2	更换右幅 1-1-1~1-1-5#支座
2	右幅 1-1-4#支座	1-1-4#支座左侧; 存在剪切变形	2	
3	右幅 1-1-4#支座	1-1-4#支座, 存在老化变质	2	
4	右幅 2-1-3#支座	2-1-3#支座, 存在老化变质	2	更换右幅 2-1-1~2-1-5#支座
5	右幅 2-1-4#支座	2-1-4#支座, 存在剪切变形, 角度 15°	2	
6	右幅 2-2-1#支座	2-2-1#支座, 存在开裂	2	更换右幅 2-2-1~2-2-5#支座
7	右幅 2-2-3#支座	2-2-3#支座, 存在老化变质	2	
8	右幅 2-2-4#支座	2-2-4#支座左侧; 存在剪切变形, 角度 10°	2	
9	右幅 3-3-2#支座	3-3-2#支座, 存在开裂	2	更换右幅 3-3-1~3-3-5#支座
10	右幅 3-3-3#支座	3-3-3#支座, 存在老化变质	2	
11	右幅 3-3-4#支座	3-3-4#支座小桩号面; 存在老化变质	2	
12	右幅 4-3-3#支座	4-3-3#支座, 存在脱空, 百分比 15%	2	更换右幅 4-3-1~4-3-5#支座
13	右幅 4-3-4#支座	4-3-4#支座, 存在老化变质	2	
14	右幅 5-5-2#支座	5-5-2#支座, 存在开裂	2	更换右幅 5-5-1~5-5-5#支座
15	右幅 5-5-3#支座	5-5-3#支座, 存在剪切变形, 角度 15°	2	
16	右幅 5-5-4#支座	5-5-4#支座小桩号面; 存在老化变质	2	
17	右幅 5-5-5#支座	5-5-5#支座小桩号面; 存在老化变质	2

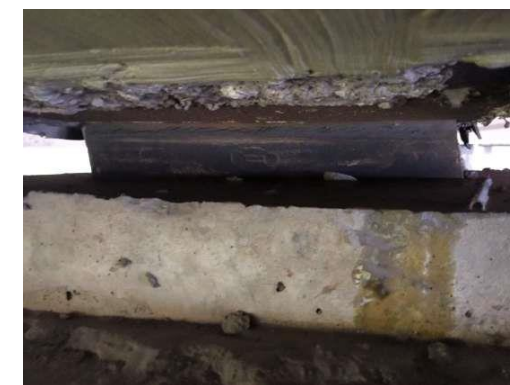
图2.2-46 右幅2-1-3#支座开裂

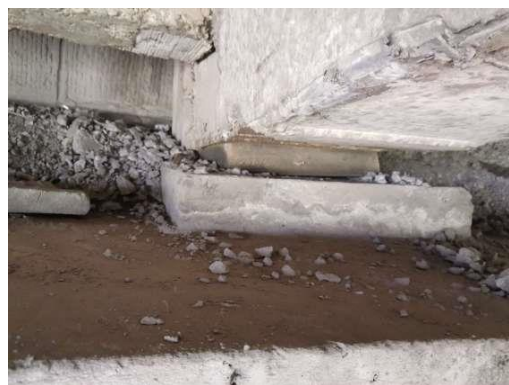
图2.2.2-47 右幅3-3-2#支座脱空

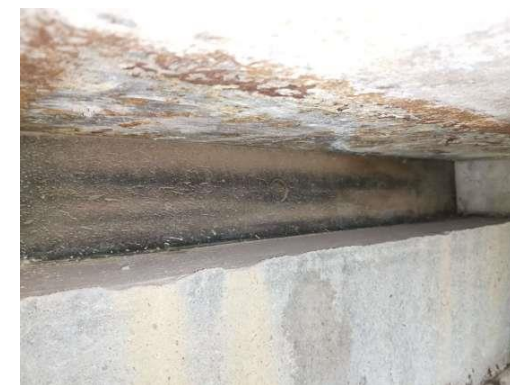
图2.2-52 右幅16-16-5#支座开裂

3	左幅 18-17-4#支座	18-17-4#支座大桩号面; 存在开裂	2	
4	左幅 18-17-5#支座	18-17-5#支座大桩号面; 存在开裂	2	
5	右幅 16-16-4#支座	16-16-4#支座; 存在剪切变形	2	更换右幅 16-16-1~16-16-5#支座
6	右幅 16-16-5#支座	支座小桩号面开裂; L=0.15m, W=0.06mm	2

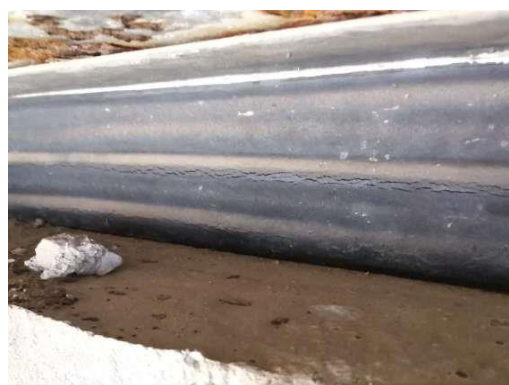
图2.2-49 左幅5-4-1#支座开裂

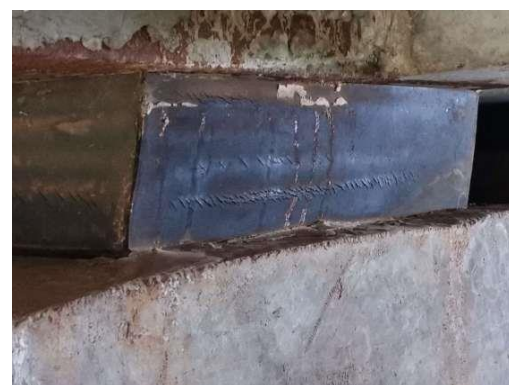
图2.2-50 左幅18-17-1#支座开裂

序号	构件编号	病害描述	标度	处治方式
1	左幅 18-17-1#支座	18-17-1#支座, 存在开裂	2	更换左幅 18-1-1~18-1-5#支座
2	左幅 18-17-2#支座	18-17-2#支座, 存在开裂	2

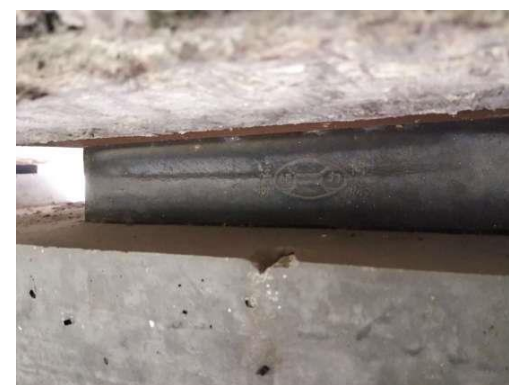
图2.2-53 左幅7-6-4#支座开裂

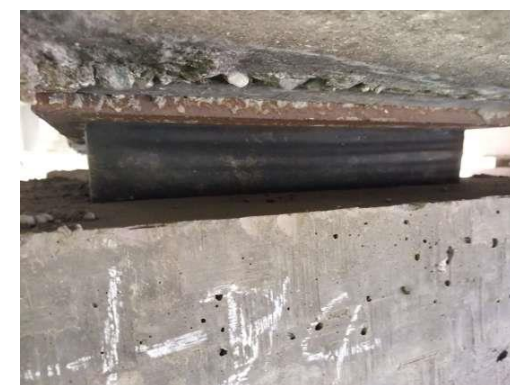
图2.2-54 右幅1-1-4#支座老化变质

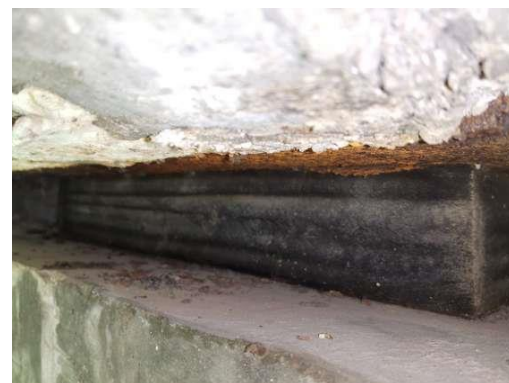
图2.2-56 右幅2-2-1#支座开裂

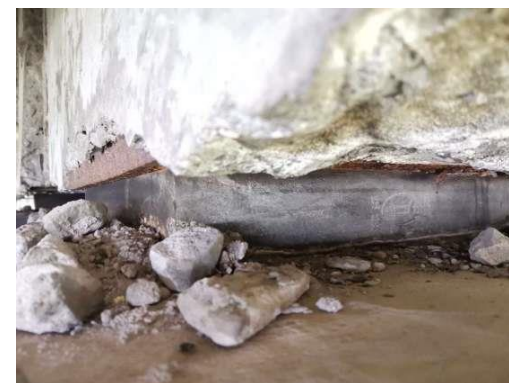
图2.2-59 右幅2-1-1#支座开裂

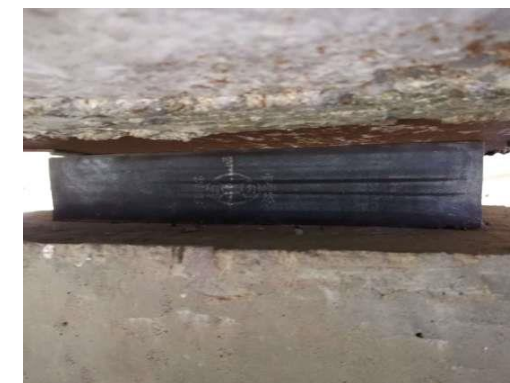
图2.2-60 右幅2-2-2#支座老化变质

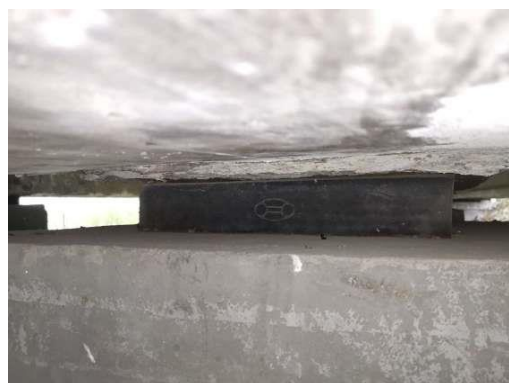
图2.2-57 左幅2-1-3#支座脱空

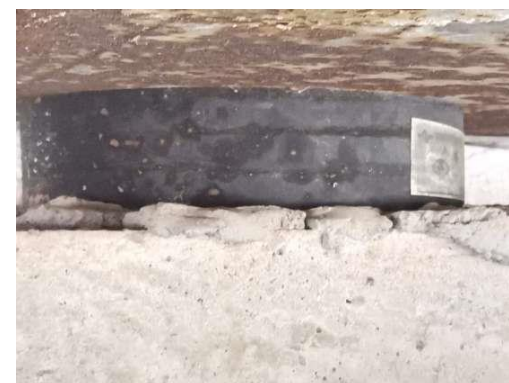
图2.2-61 右幅2-1-8#支座老化变质

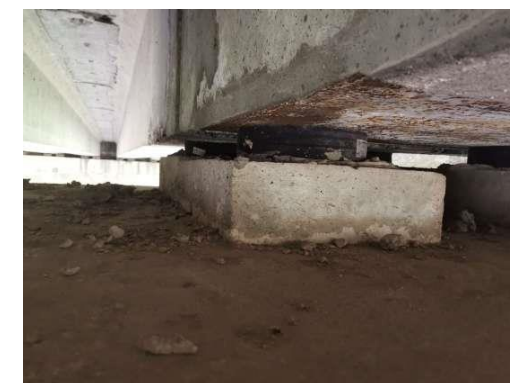
图2.2-62 右幅3-2-11#支座老化变质、开裂

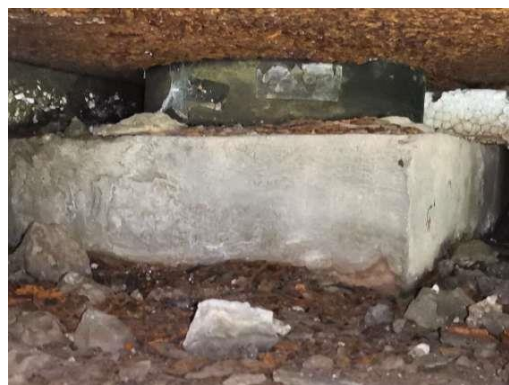
图2.2-63 左幅1-0-1#支座剪切变形

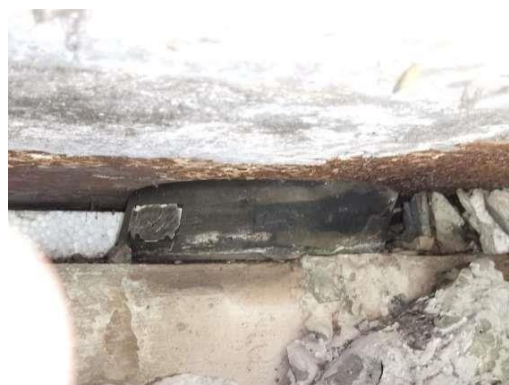
图2.2-65 左幅4-3-16#支座剪切变形

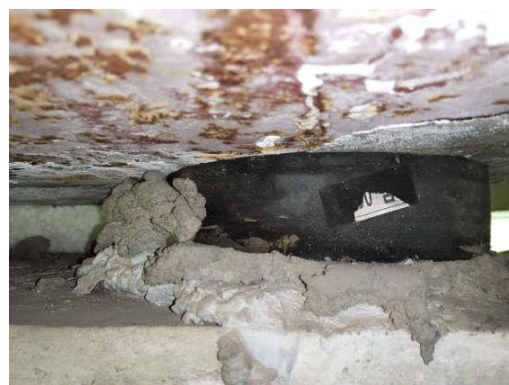
图2.2-66 右幅4-4-12#支座老化变质、开裂

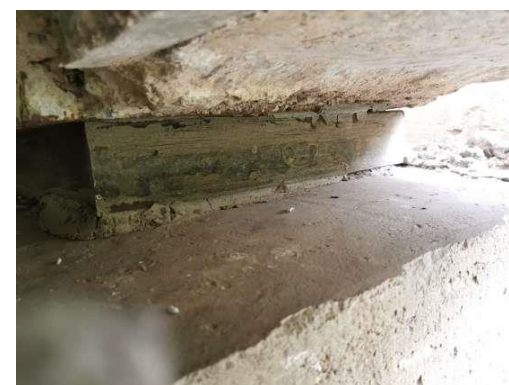
图2.2-69 左幅6-5-5#支座脱空

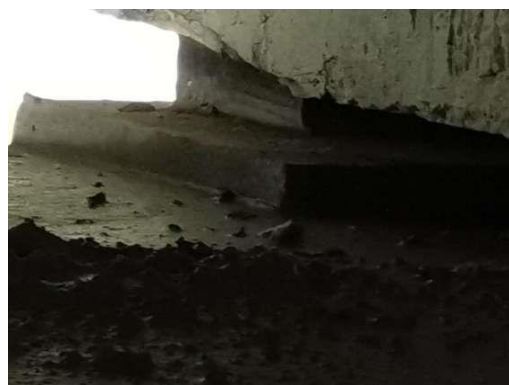
图2.2-71 右幅3-2-4#支座开裂

1	右幅 3-2-1#支座	3-2-1#支座, 存在1个剪切变形, 角度 15°	3	更换右幅 3-2-1~3-2-5#支座
2	右幅 3-2-4#支座	3-2-4#支座左侧; 存在开裂	2	
3	右幅 3-2-5#支座	3-2-5#支座小桩号面; 存在剪切变形	2	
4	右幅 4-4-2#支座	4-4-2#支座, 存在1个剪切变形, 角度 10°	3	更换右幅 4-4-1~4-4-5#支座
5	右幅 4-4-4#支座	4-4-4#支座大桩号面; 存在剪切变形	2	
6	右幅 4-4-5#支座	4-4-5#支座小桩号面; 存在开裂	2

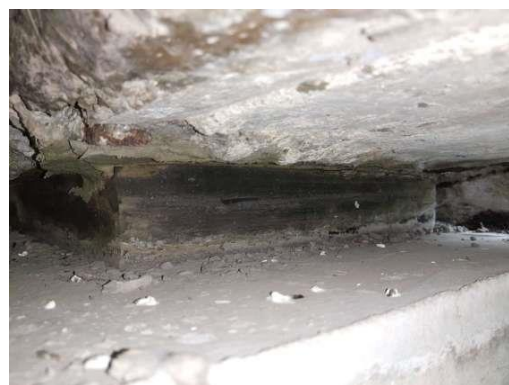
图2.2-72 右幅4-4-5#支座开裂

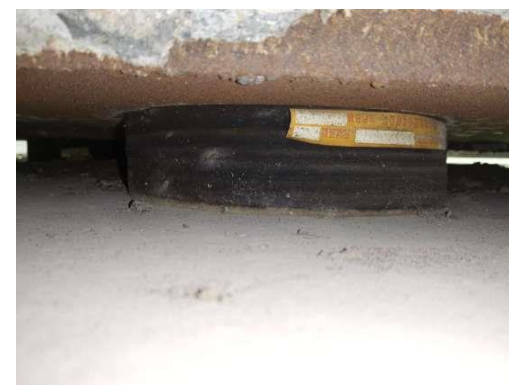
图2.2-75 右幅3-3-7#支座开裂

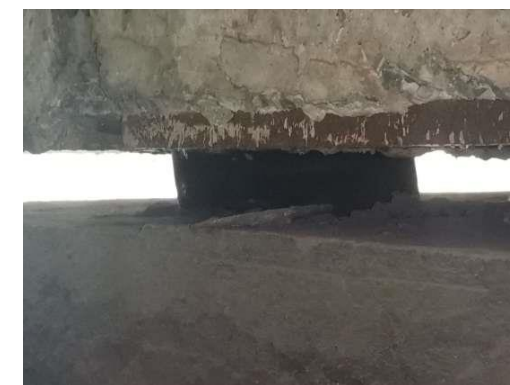
图2.2-76 右幅4-4-13#支座剪切变形

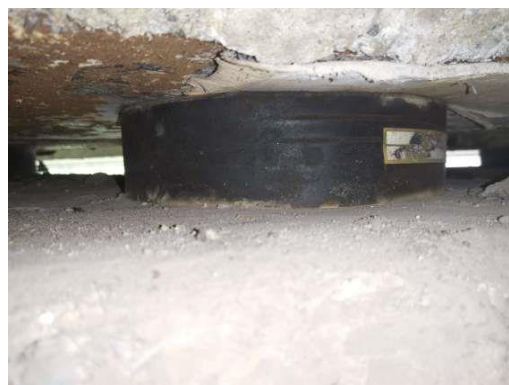
图2.2-73 右幅1-1-10#支座老化变质

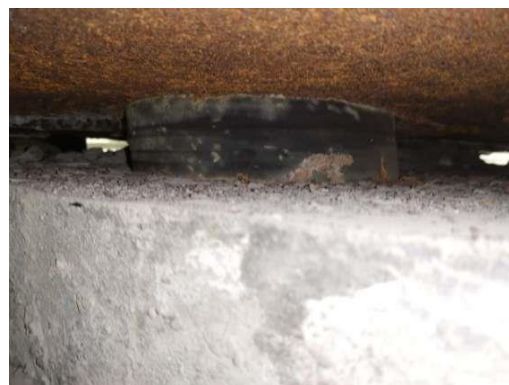
图2.2-74 右幅2-2-9#支座老化变质、开裂

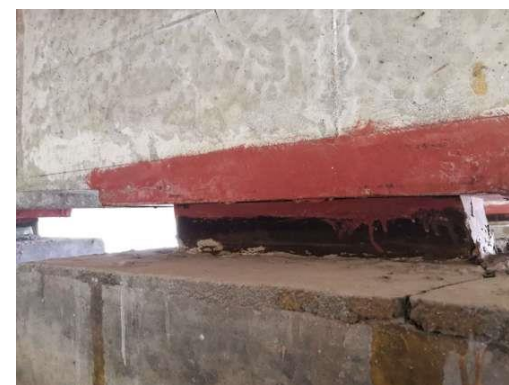
图2.2-77 左幅8-7-2#支座剪切变形

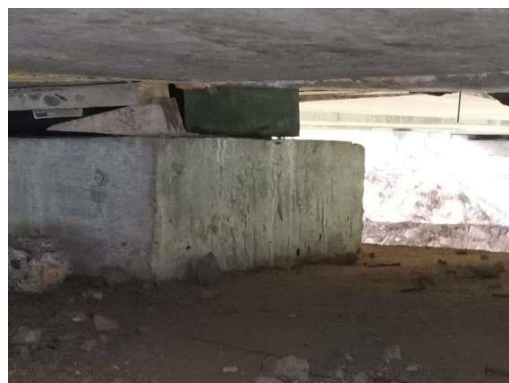
图2.2-81 左幅1-1-2#支座脱空

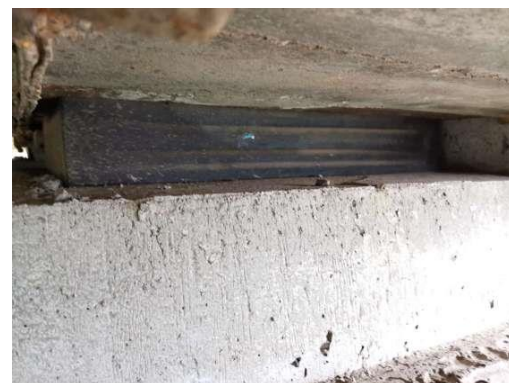
图2.2-82 左幅4-3-5#支座开裂

序号	构件编号	病害描述	标度	处治方式
1	左幅 4-3-4#支座	4-3-4#支座大桩号面; 存在开裂	2	更换左幅 4-3-1~4-3-5#支座
2	左幅 4-3-5#支座	4-3-5#支座大桩号面; 存在开裂	2	
3	右幅 4-4-4#支座	4-4-4#支座小桩号面; 存在开裂	2	更换右幅 4-4-1~4-4-5#支座
4	右幅 4-4-5#支座	4-4-5#支座小桩号面; 存在开裂	2	
5	右幅 5-5-4#支座	5-5-4#支座小桩号面; 存在开裂	2	更换右幅 5-5-1~5-5-5#支座
6	右幅 5-5-5#支座	5-5-5#支座小桩号面; 存在开裂	2

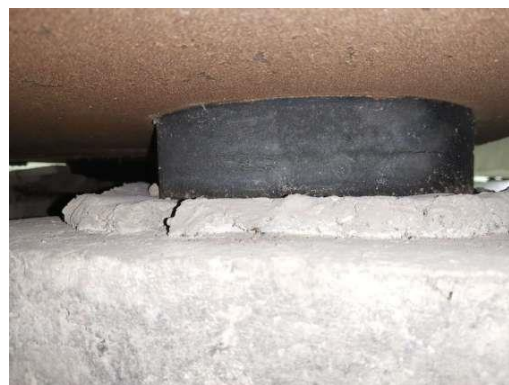
图2.2-88 右幅8-8-8#支座开裂

24	右幅 8-8-5#支座	8-8-5#支座, 存在老化变质	2	更换右幅 8-8-1~8-8-16#支座
25	右幅 8-8-6#支座	8-8-6#支座, 存在老化变质	2	
26	右幅 8-8-8#支座	8-8-8#支座, 存在开裂	2	
27	右幅 8-8-10#支座	8-8-10#支座, 存在老化变质	2	
28	右幅 8-8-11#支座	8-8-11#支座, 存在老化变质	2	
29	右幅 8-8-12#支座	8-8-12#支座, 存在老化变质	2	
30	右幅 9-9-5#支座	9-9-5#支座, 存在老化变质	2	
31	右幅 9-9-6#支座	9-9-6#支座, 存在老化变质	2	
32	右幅 9-9-7#支座	9-9-7#支座, 存在老化变质	2	
33	右幅 9-9-8#支座	9-9-8#支座, 存在老化变质	2	
34	右幅 9-9-9#支座	9-9-9#支座, 存在老化变质	2	
35	右幅 10-10-3#支座	10-10-3#支座, 存在开裂	2	更换右幅 10-10-1~10-10-16#支座
36	右幅 10-10-5#支座	10-10-5#支座, 存在老化变质	2	
37	右幅 10-10-6#支座	10-10-6#支座, 存在老化变质	2	
38	右幅 10-10-7#支座	10-10-7#支座, 存在老化变质	2	
39	右幅 10-10-8#支座	10-10-8#支座, 存在老化变质	2	
40	右幅 10-10-9#支座	10-10-9#支座, 存在老化变质	2	
41	右幅 10-10-10#支座	10-10-10#支座, 存在老化变质	2	
42	右幅 10-10-11#支座	10-10-11#支座, 存在老化变质	2	
43	右幅 10-10-12#支座	10-10-12#支座, 存在老化变质	2

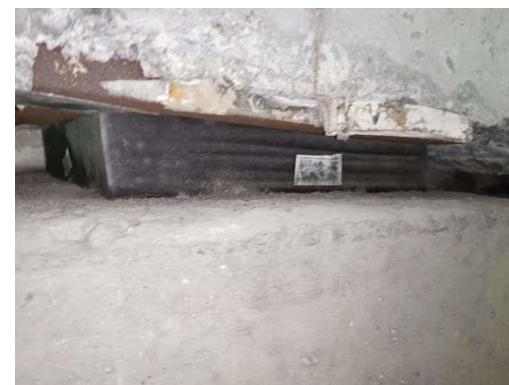
图2.2-91 左幅8-7-1#支座剪切变形

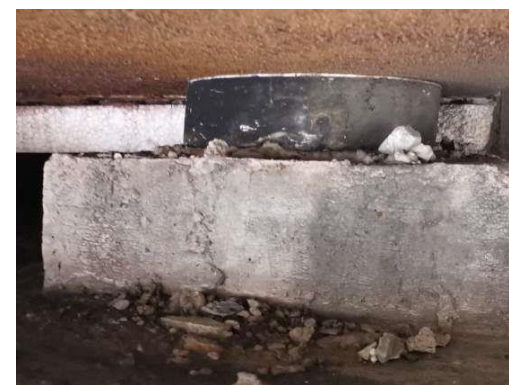
图2.2-93 右幅1-0-5#支座剪切变形

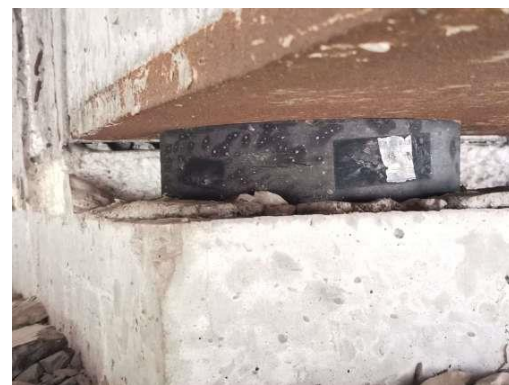
图2.2-96 右幅2-2-7#支座开裂

序号	构件编号	病害描述	标度	照片
1	右幅 2-2-7#支座	2-2-7#支座, 存在老化变质	2	更换右幅 2-2-1~2-2-16#支座
2	右幅 2-2-9#支座	2-2-9#支座, 存在老化变质、开裂	2	
3	右幅 2-2-10#支座	2-2-10#支座, 存在老化变质	2	
4	右幅 2-2-11#支座	2-2-11#支座, 存在老化变质	2	
5	右幅 4-4-7#支座	4-4-7#支座, 存在老化变质	2	更换右幅 4-4-1~4-4-16#支座
6	右幅 4-4-8#支座	4-4-8#支座, 存在老化变质	2	
7	右幅 4-4-9#支座	4-4-9#支座, 存在老化变质	2	
8	右幅 4-4-10#支座	4-4-10#支座, 存在老化变质	2	
9	右幅 4-4-13#支座	4-4-13#支座, 存在剪切变形, 角度 10°	2	更换右幅 5-5-1~5-5-16#支座
10	右幅 5-5-7#支座	5-5-7#支座, 存在老化变质	2	
11	右幅 5-5-8#支座	5-5-8#支座, 存在老化变质	2	
12	右幅 5-5-9#支座	5-5-9#支座, 存在老化变质	2	
13	右幅 5-5-10#支座	5-5-10#支座, 存在老化变质	2	更换右幅 6-6-1~6-6-16#支座
14	右幅 6-6-6#支座	6-6-6#支座, 存在老化变质	2	
15	右幅 6-6-8#支座	6-6-8#支座, 存在老化变质	2	
16	右幅 6-6-9#支座	6-6-9#支座, 存在老化变质	2	
17	右幅 6-6-15#支座	6-6-15#支座, 存在剪切变形, 角度 10°	2	更换右幅 7-7-1~7-7-16#支座
18	右幅 6-6-16#支座	6-6-16#支座, 存在剪切变形, 角度 5°	2	
19	右幅 7-7-1#支座	支座串动 L=10.00cm	2	
20	右幅 7-7-11#支座	7-7-11#支座, 存在老化变质	2	
21	右幅 7-7-15#支座	7-7-15#支座, 存在剪切变形, 角度 5°	2
