重庆高速公路集团有限公司中渝营运分公司

2025年桥梁病害处治工程

一阶段施工图设计文件

重庆高速公路集团有限公司中渝营运分公司 2025 年桥梁病害处治设计说明

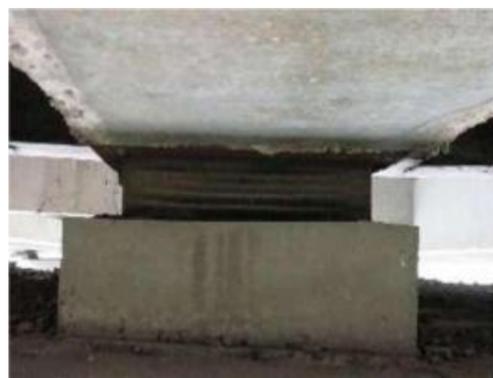
左幅支座：左幅支座存在 151 处剪切变形；69 处老化开裂，3 处脱空。

图 5.2-1 左幅 L40-39-4#支座开裂

管养单位于 2023 年 8 月对桂花湾大桥上下部结构进行常规病害维修处治，包括混凝土裂缝处治、混凝土锈胀露筋、破损等处治，鉴于桂花湾大桥通车至今已有 15 年，本次是设计考虑根据支座病害程度对部分老化开裂支座进行更换。

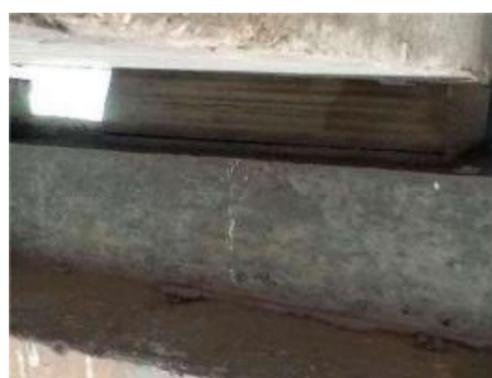
右幅支座：右幅支座共存在 38 处剪切变形，86 处老化开裂，5 处脱空。

图 5.2-2 R21-21-5#支座老化开裂

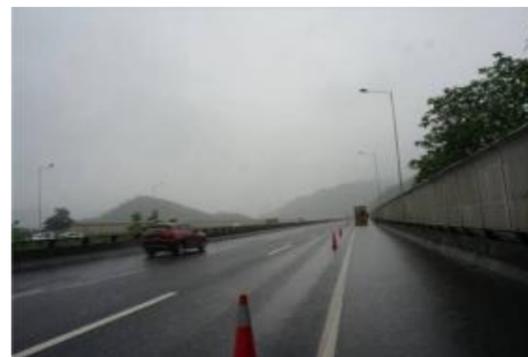
图 5.3-1 桥梁正面照

施家梁大桥位于 G5001 绕城高速北段高速上，建成于 2007 年，左幅桥中心桩号为 K6+268，全长 622.394m，右幅桥中心桩号为 K6+393，全长 530.85m，单幅桥面横向布置：0.5m（左侧防撞护栏）+15.75m（行车道）+0.5m（右侧防撞护栏）=16.75m，桥梁设计荷载为公路-I 级。

施家梁大桥按左右幅设计，左幅桥上部结构为 4×（5×30.00）m 预应力混凝土 T 形梁，右幅上部结构为（4×30.00m）+（5×30.00m）+2×（4×30.00）m 预应力混凝土 T 形梁，左右幅每跨均由 7 榀梁组成；下部结构桥台采用片石混凝土 U 型桥台，明挖扩大基础。桥墩采用圆柱墩，钻（挖）孔灌注桩基础。桥面采用沥青混凝土铺装，支座采用板式橡胶支座。伸缩缝采用模数式伸缩缝。护栏采用墙式防撞护栏。

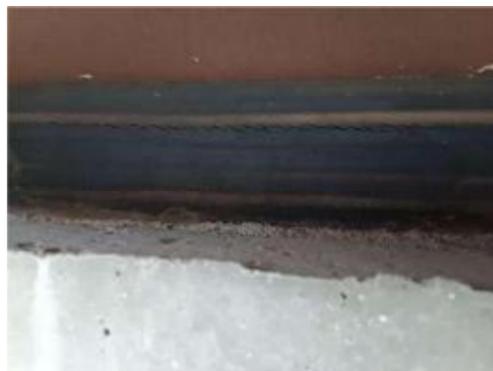
左幅支座：左幅支座存在 7 处脱空，面积均为 10%；存在 106 处老化开裂；存在 44 处剪切变形；

图 5.3-3 L7-6-5# 支座开裂

管养单位于 2023 年 8 月对施家梁大桥上下部结构进行常规病害维修处治，包括混凝土裂缝处治、混凝土锈胀露筋、破损等处治，鉴于施家梁大桥通车至今已有 15 年，本次是设计考虑根据支座病害程度对部分老化开裂支座进行更换。

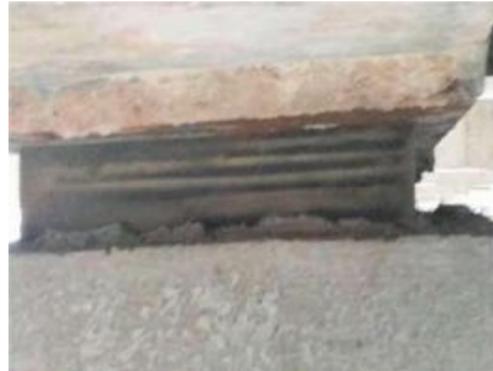
右幅支座：存在 10 处剪切变形，74 处老化开裂，1 处脱空。

图 5.3-4 R8-7-6# 支座老化开裂

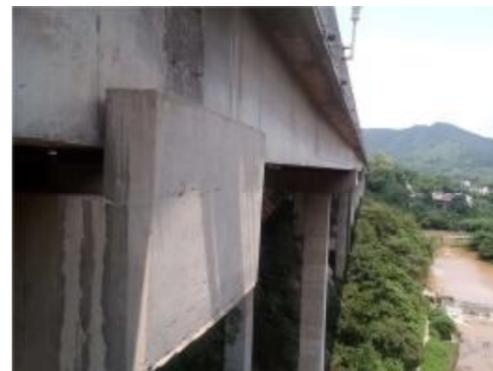
图 5.3-1 桥梁侧面照

箭滩河大桥位于 G5001 绕城高速南段，左幅中心桩号为 K99+010；右幅中心桩号为 K99+661。左幅桥梁全长 652.00m，跨径布置为： $(6 \times 30.00\text{m}) + (5 \times 30.00\text{m}) + (4 \times 40.00\text{m}) + (3 \times 40.00\text{m} + 30.00\text{m})$ ；右幅桥梁全长 859.94m，跨径布置为： $(30.00\text{m} + 8 \times 20.00\text{m}) + (2 \times 13.26\text{m}) + (3 \times 20.00\text{m}) + (2 \times 11.47\text{m}) + (4 \times 40.00\text{m}) + (4 \times 40.00\text{m}) + (2 \times 14.75\text{m}) + (5 \times 20.00\text{m}) + (5 \times 20.00\text{m})$ 。桥梁桥面全宽 33.50m，横向布置为 0.50m（护栏）+15.75m（车行道）+1.00m（中央分隔带）+15.75m（车行道）+0.50m（护栏）。

箭滩河大桥为分离式桥，左幅桥梁上部结构为 $(6 \times 30.00\text{m}) + (5 \times 30.00\text{m}) + (4 \times 40.00\text{m}) + (3 \times 40.00\text{m} + 30.00\text{m})$ 预应力混凝土 T 梁，单幅横向由 7 片 T 梁组成；右幅桥梁上部结构为 $(30.00\text{m} + 8 \times 20.00\text{m}) + (2 \times 13.26\text{m}) + (3 \times 20.00\text{m}) + (2 \times 11.47\text{m}) + (4 \times 40.00\text{m}) + (4 \times 40.00\text{m}) + (2 \times 14.75\text{m}) + (5 \times 20.00\text{m}) + (5 \times 20.00\text{m})$ 预应力混凝土 T 梁+钢筋混凝土现浇连续板，单幅横向由 7 片 T 梁组成。下部结构采用柱式桥墩、桩基础；重力式桥台、扩大基础。支座均采用板式橡胶支座。伸缩缝装置采用 SSFB-80 型伸缩缝。桥面采用沥青混凝土铺装。护栏采用钢筋混凝土护栏。

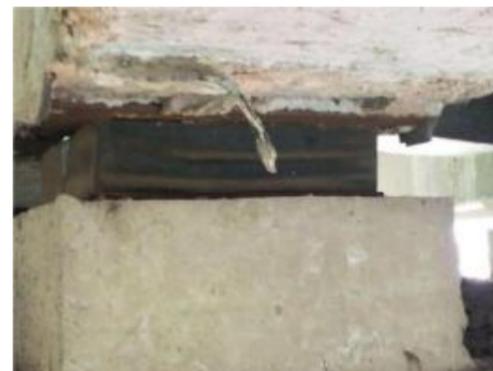
左幅支座：支座共存在 87 处开裂；5 处板式支座老化变质、开裂；L12-11-1# 支座盆式损坏；L16-15-6# 支座剪切变形，角度 5° 。

图 5.3-3 L8-7-4# 支座开裂

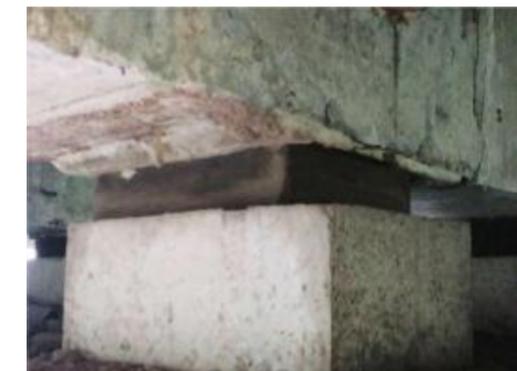
右幅支座：48 个支座老化开裂；9 个支座轻微纵向剪切变形，12 个支座轻微脱空，4 个支座脱空，1 个支座垫石开裂。

图 5.3-4 R19-19-1~7# 支座板式支座老化变质、开裂

位置		支座个数	病害支座个数	占比	处治措施
18#墩	R18-18-1~7#支座	7	7	100%	整排更换
19#墩	R19-19-1~7#支座	7	7	100%	整排更换
20#墩	R20-20-1~7#支座	7	7	100%	整排更换
21#墩	R21-21-2~5#支座	7	4	57%	整排更换
23#墩	R23-23-2~6#支座	7	5	71%	整排更换
合计		35	30	86%

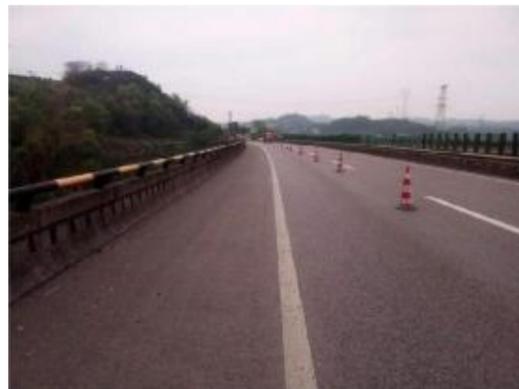
图 5.4-1 桥梁平面照

分为左右两幅，上部结构为 $8 \times 30.0\text{m}$ 预应力混凝土先简支后结构连续 T 型梁，单幅横向由 5 片高 1.80m，间距 2.40m 的 T 型梁组成。

韩家沟大桥平面位于 $R=1000.693m$ 的右偏圆曲线内；纵面位于 $R=18000$ 的凸型竖曲线上。本桥位于 3% 的全超高段内。上部构造采用 8-30m 预应力砼 T 梁，桥长 253.000m；全桥采用先简支后结构连续体系。下部构造桥墩桩基采用人工挖孔桩基础；桥台为重力式 U 型桥台、明挖扩大基础。两桥台及 4 号桥墩处设 GPZ(II)1.25DX 的盆式橡胶支座，在两桥台处设置 80 型伸缩缝，4 号桥墩处设置 120 型伸缩缝；2、6 号桥墩处设 GPZ(II)2GD 的盆式橡胶支座，其余桥墩处均采用 GPZ(II)2DX 的盆式橡胶支座，采用先简支后结构连续。

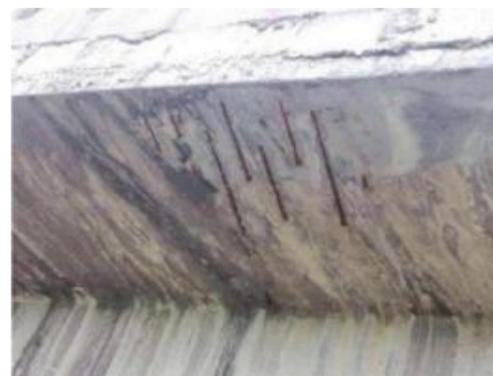
①上部承重构件：左幅 T 梁左侧翼缘板 1 处破损、露筋，面积为 $0.12m^2$ ；T 梁马蹄、左右侧翼缘板共存在 10 条纵向裂缝，总长度为 49.2m，缝宽为 $0.08\sim 0.16mm$ ；L1#跨 T 梁下部柴火堆积。

图 5.4-3 L8-1#T 梁破损、露筋

2) 破损露筋: ①混凝土浇筑时未振捣密实; ②钢筋锈蚀膨胀对表层混凝土产生推挤。③混凝土掉角病害主要为外力撞击所致, 如混凝土结构模板拆除时可能产生碰撞。

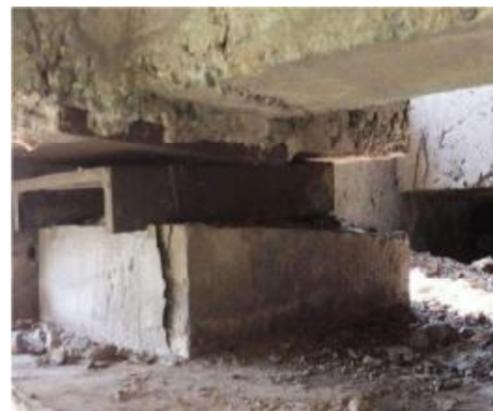
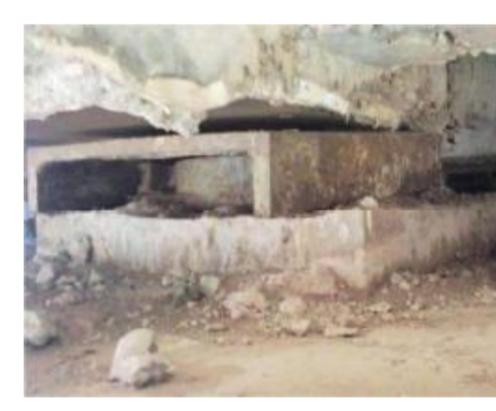
③支座：支座存在 10 处钢组件锈蚀，18 处剪切变形，11 处滑移，11 处脱空，3 处老化变质、开裂。

图 5.4-5 L4-4-1#支座位移

图 5.4-6 L4-4-3#支座位移

④盆式支座滑移原因分析: 一是通过对韩家沟大桥竣工图的分析, 韩家沟大桥桥梁位于 3%纵坡的纵坡上, 4#墩为交接墩, 在温度荷载、辆荷载及车辆制动力产生的水平推力共

同作用下, 梁体带动支座上盖板往下坡方向滑移; 二是对检测报告的病害照片分析可知, 部分支座位移是由于原安装过程中, 支座垫石中心位置与梁底预埋钢板有偏差, 导致支座安装偏位。同时由于伸缩缝止水带破损, 雨水沿破损的止水带下漏至支座上, 导致支座钢组件不同程度的锈蚀。

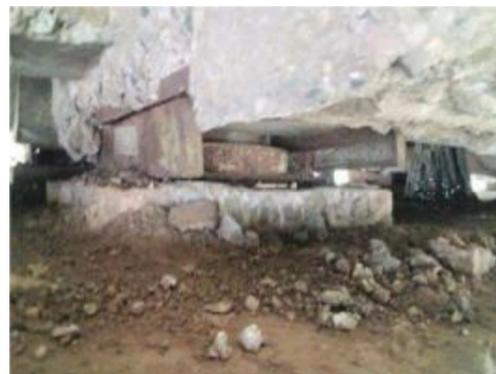
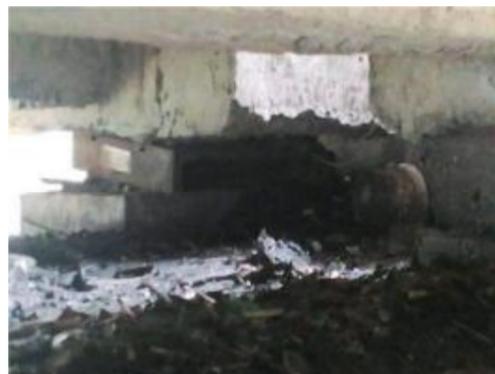
③支座：支座存在 10 处钢组件锈蚀；存在 10 处位移；存在 9 处板式支座老化变质、开裂；R5-5-2#支座剪切变形；R6-6-2#支座脱空。

图 5.4-7 R4-4-2# 支座位移

图 5.4-8 R6-4-6# 支座位移

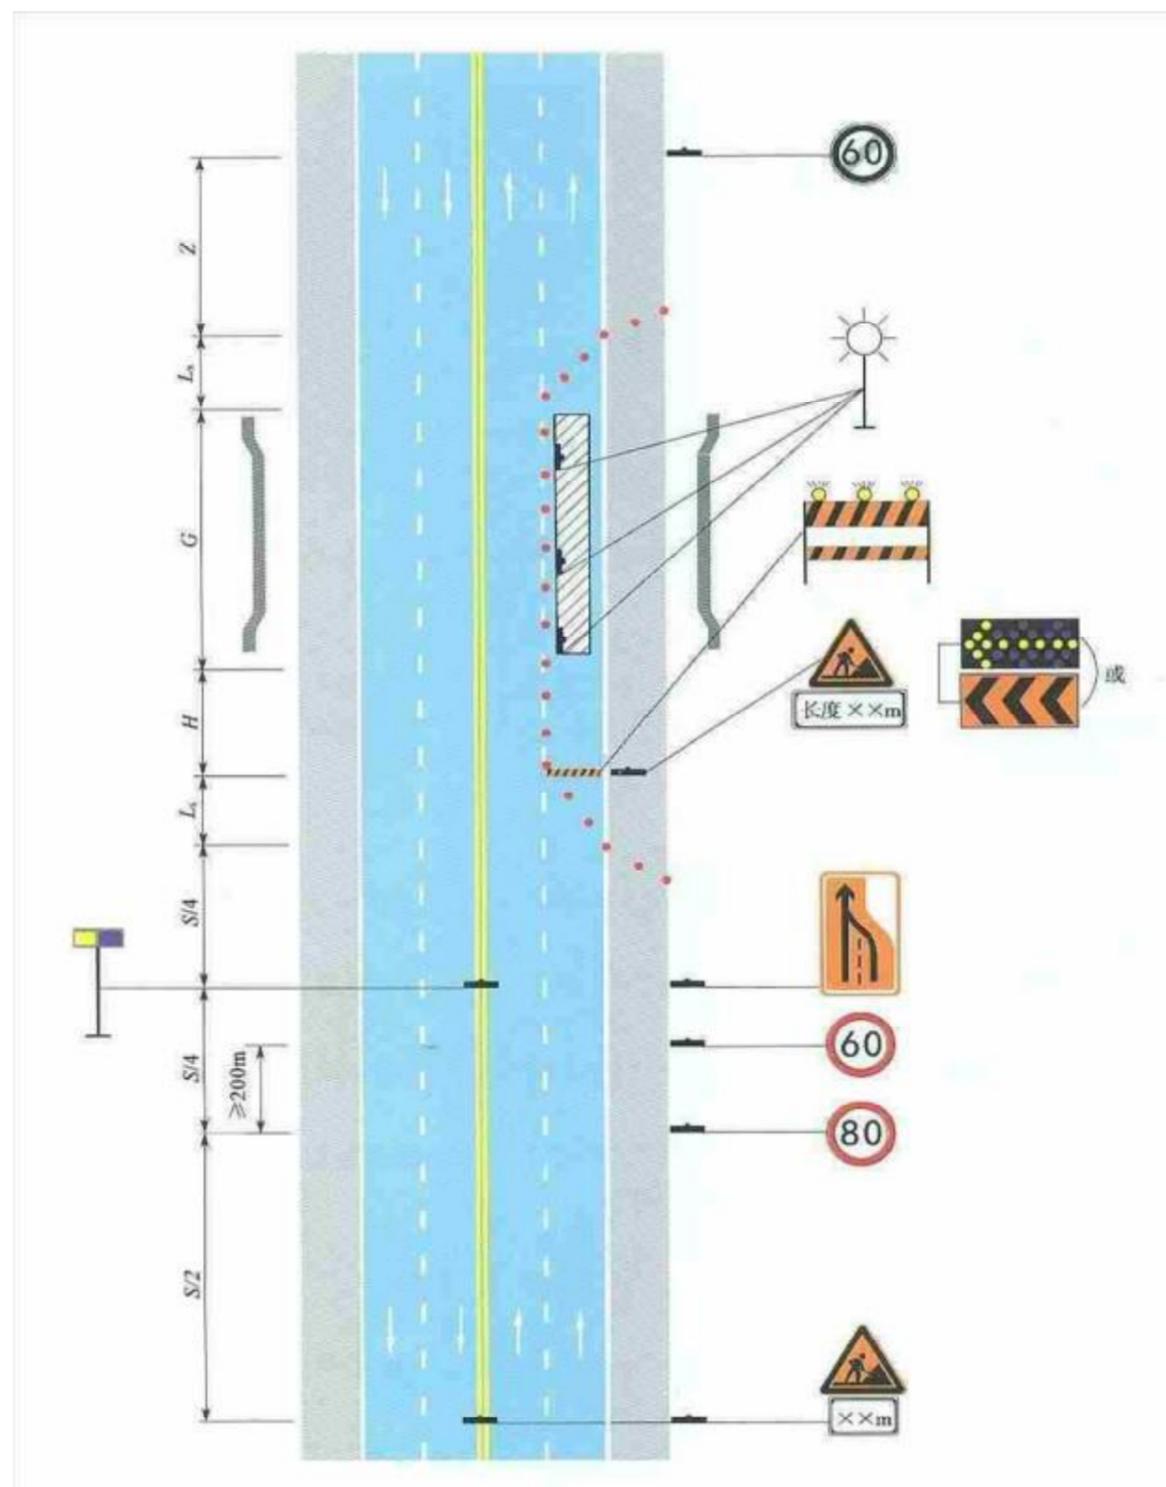
本次桥梁维修处治常规病害处治桥梁裂缝 (主要为非结构性裂缝)、混凝土表层缺陷病害处治等交通组织方案采用不改变交通流方向的外侧车道封闭, 见图 10-1, 施工作业时应封闭整条作业车道作为工作区, 纵向缓冲点终点宜止于桥头。

图 10-1 桥面单车道封闭占道施工作业

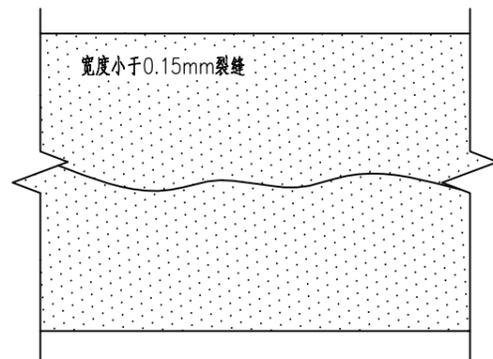
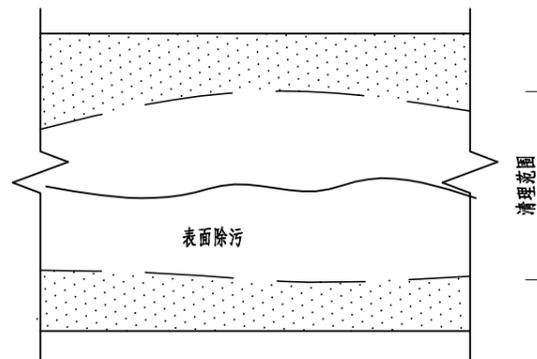
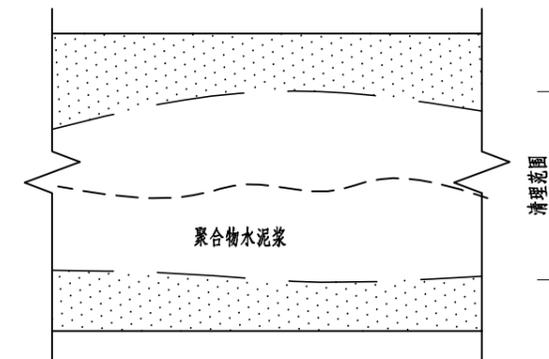
封闭裂缝

1、裂缝现状示意图。

2、清除裂缝区域表面粉尘、油污，并用水清洗表面。

3、用配制聚合物水泥浆，并涂刷3~4道，前后两次涂刷方向相互垂直。

- (1) 表面处理: 清楚表面粉尘、油垢, 用丙酮或酒精擦拭混凝土表面。
- (2) 封闭裂缝: 待干燥后用排笔反复涂刷裂缝修补胶, 涂层厚度达1mm左右。

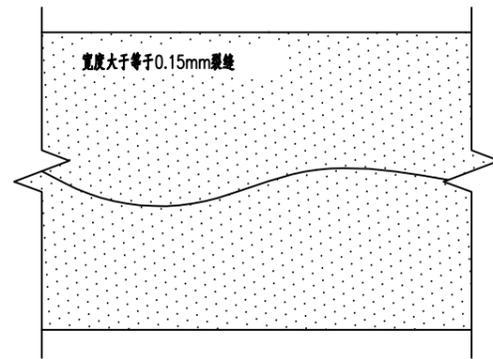
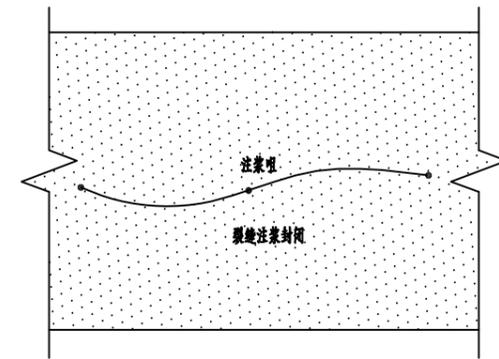
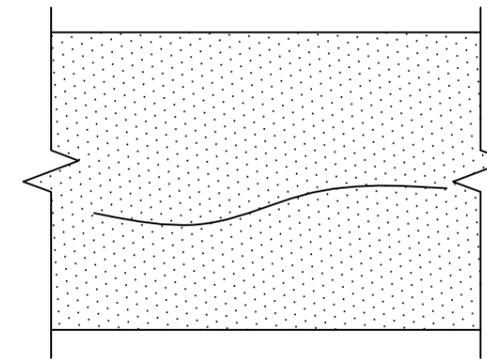
压力注浆封闭裂缝

1.裂缝现状示意图。

2.清理裂缝,安置注浆咀(至少2个),注浆咀沿裂缝走向布置,间距200mm,封闭裂缝,检查封闭程度(压水试验),并按工艺要求注浆、封孔。

3.铲去表面注浆咀和封缝材料,清理裂缝表面。

- (1) 表面处理: 清除混凝土表面裂缝两侧粉尘, 再用丙酮擦拭干净。
- (2) 埋设注胶嘴: 沿裂缝方向骑缝埋设注胶嘴。
- (3) 封闭裂缝: 用环氧胶泥或环氧树脂胶液贴脱脂玻璃布直接封缝。
- (4) 灌注裂缝: 配置灌注胶, 按从下向上的注胶次序对裂缝进行灌注。
- (5) 封口处理: 拆下灌胶嘴或灌胶盒等设施, 再用块固化胶液把灌胶嘴处抹平封口。

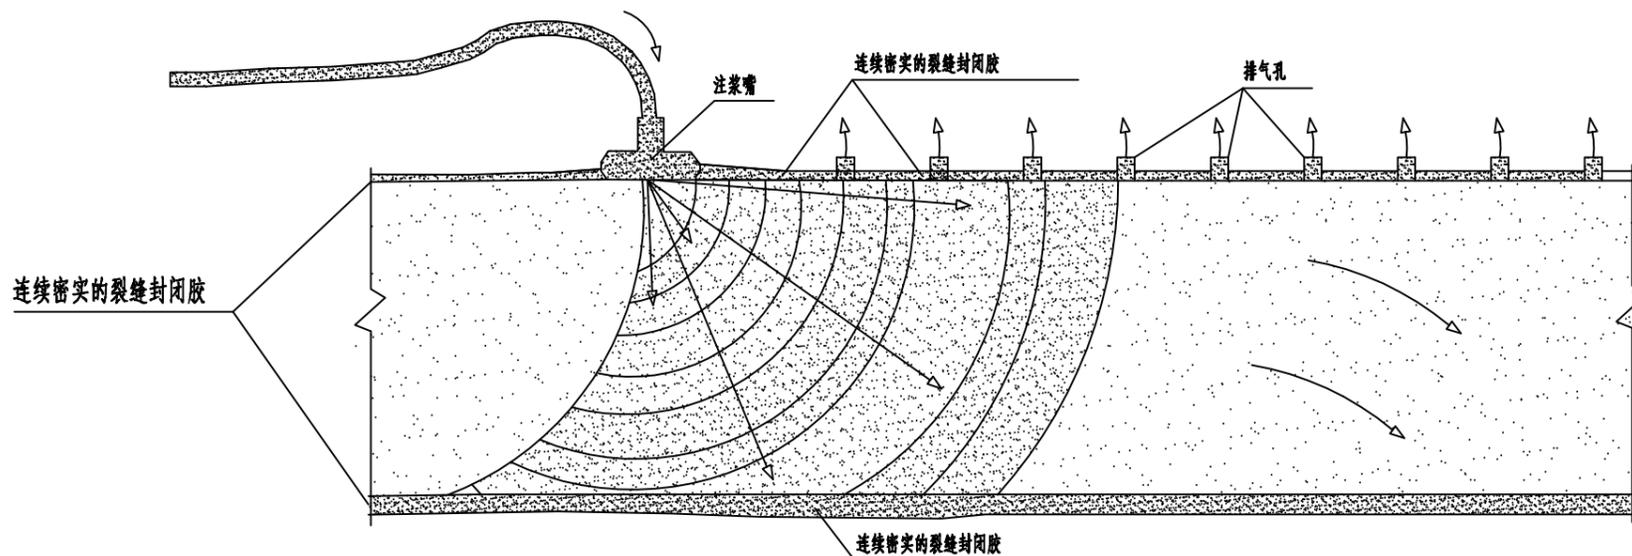
压力灌浆示意图

项目	单位	指标
凝胶时间(0℃)	小时	<2
老化时间	年	> 50
受拉弹性模量	MPa	> 1500
可灌性	mm	最大宽度灌入为0.1mm
抗拉强度	MPa	> 20
抗剪强度	MPa	> 6.32
固体含量		> 99%
抗弯强度	MPa	> 30

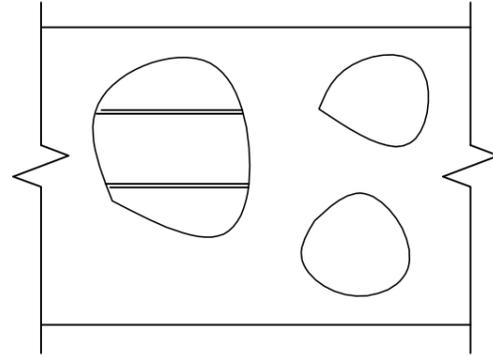
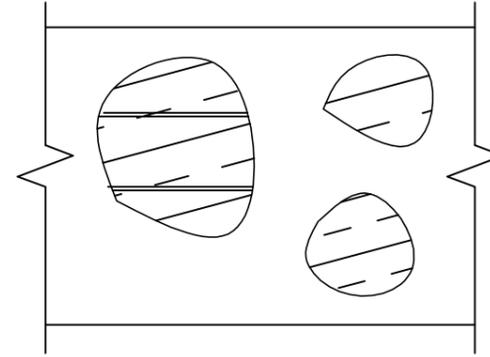
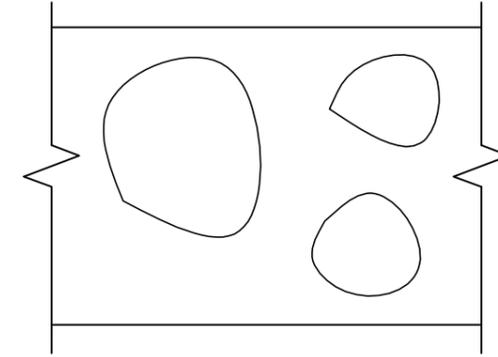
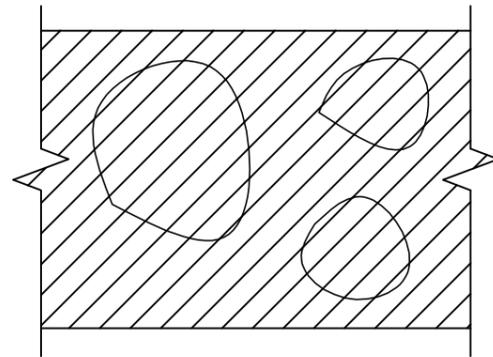
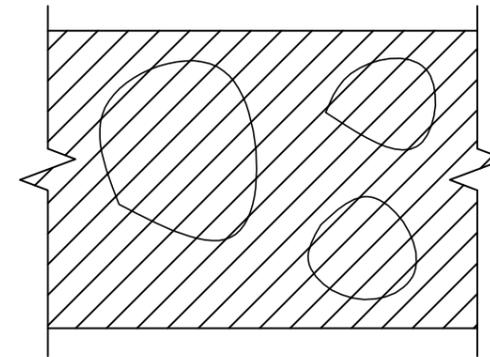
1、凿除破损区域松散混凝土，钢筋除锈，涂刷阻锈剂，并对凿除界面进行处理。

2、采用环氧砂浆修补凿除面，填补体积较大，可在环氧砂浆中拌和一定比例的洁净碎石。

3、混凝土表面打磨处理。

4、环氧砂浆配置并涂刷。

5、找平材料配置并对不平整处修复处理。

- 1、本图适用全桥主要构件锈胀、露筋的修补，锈胀、露筋具体形式及位置以现场实际处理为准。
- 2、对于修补后处治区域钢筋保护层厚度须达到3cm以上。

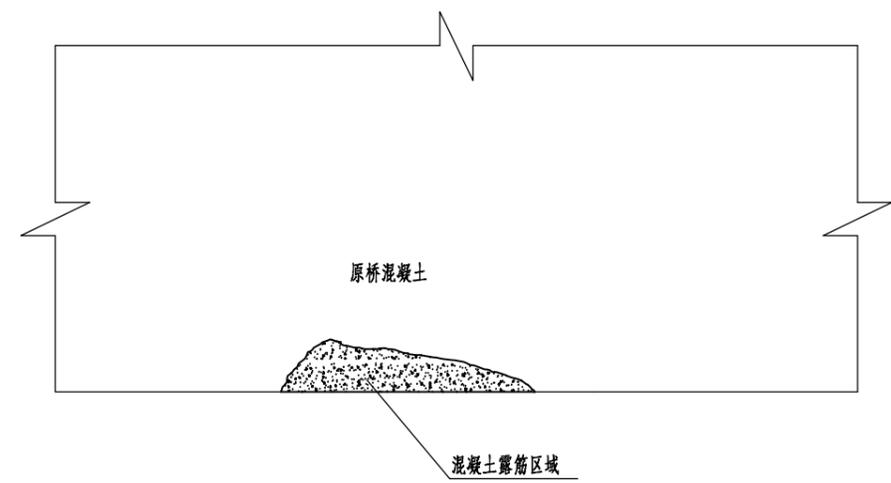
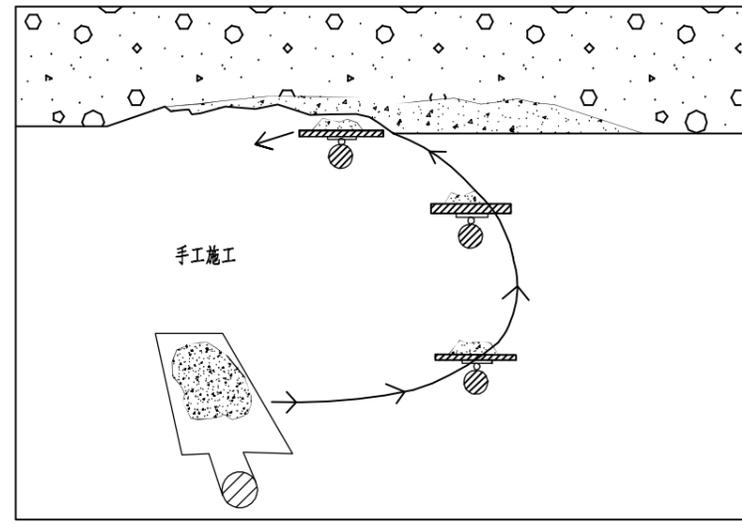
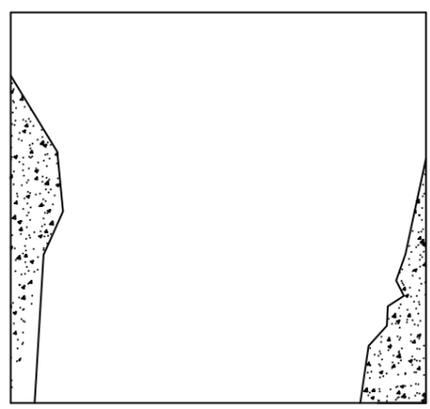
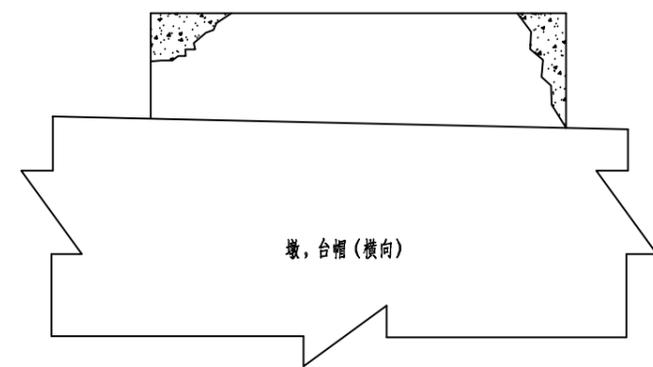
混凝土破损示意图

混凝土破损病害处治图

垫石破损示意图

- 1、本图适用于对T梁(含横隔板、湿接缝等)、桥墩挡块混凝土破损、露筋病害、支座垫石破损的处理。
- 2、混凝土破损病害处治流程:
 - (1) 人工凿除松散不密实混凝土,露出新鲜混凝土骨料;
 - (2) 对钢筋进行除锈,涂刷阻锈剂;
 - (3) 混凝土表面打磨处理,用环氧砂浆填塞凿开区域,然后捣实、抹平。
- 3、修复混凝土的破损、露筋、支座垫石破损等病害时,注意不要损害钢筋,施工方法参照破损的处治方法。
- 4、破损、露筋等病害位置详见《检查报告》,如与实际情况不同时,以现场实际情况为准。
- 5、施工工艺详见《设计说明》。
- 6、图中工程量均为暂计工程量,最终按实收方即可。
- 7、对于修补后处治区域钢筋保护层厚度须达到3cm以上。

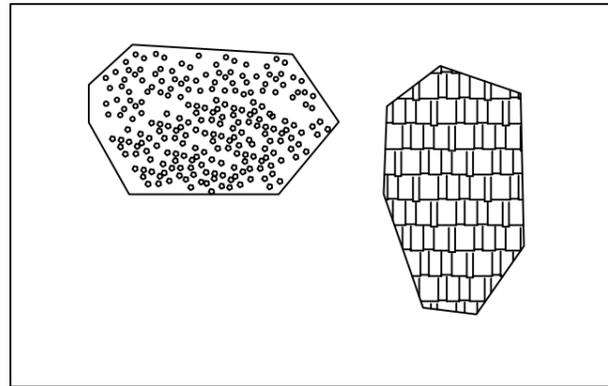
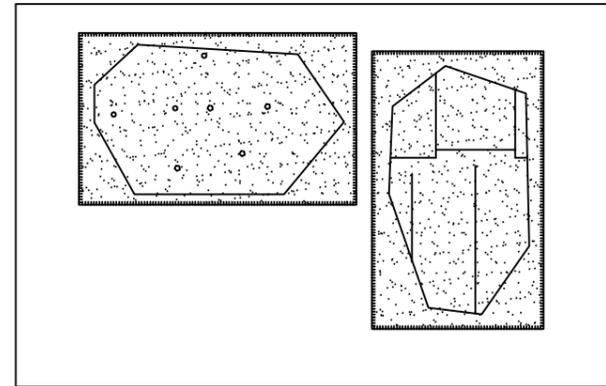
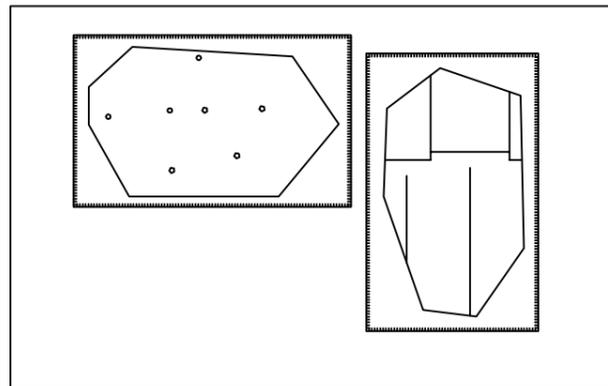
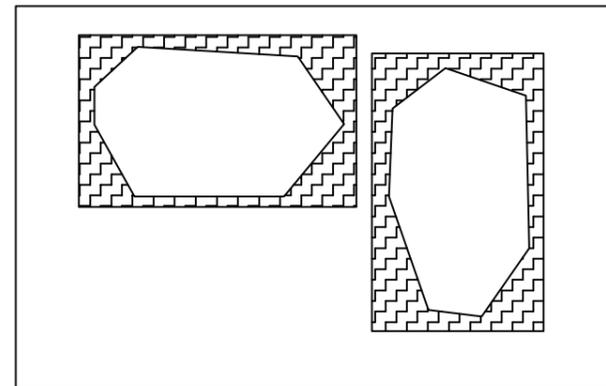
蜂窝、麻面处治示意图

1.待处治的混凝土蜂窝麻面等病害。

2.对蜂窝麻面区域打磨去混凝土碳化层。

3.使用热风吹风机吹去打磨区的尘屑、烘干潮湿混凝土。

4.使用配制好的环氧砂浆对打磨区部位进行刷补、抹平。

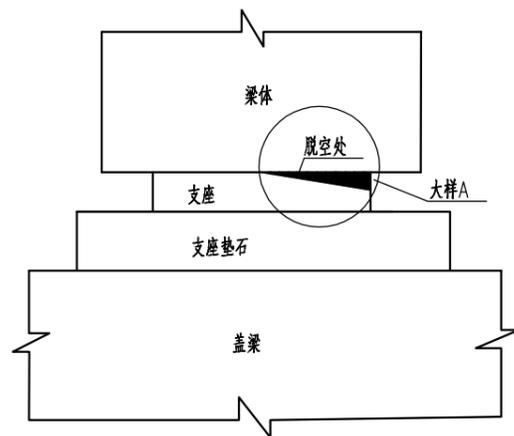
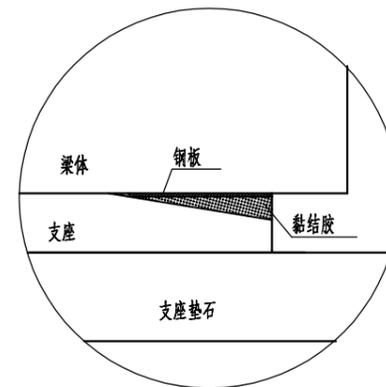
支座脱空处理示意图

大样A

- 1、本图仅为板式支座脱空处治示意图。
- 2、施工前对脱空支座情况进行复核,并做好记录。
- 3、支座脱空处治,可先垫入钢板条,然后灌注黏结胶,使脱空部分密实,参与受力。
- 4、本图只适用于普通板式橡胶支座,不适用于滑板式支座;对于滑板式支座脱空,直接垫入钢板条即可。
- 5、处治支座局部脱空时,若支座调平钢板、填塞钢板条锈蚀,务必一并进行除锈阻锈处理。
- 6、处治支座局部脱空时,若支座垫石存在破损、材质磨化、砂浆开裂松懈、顶面不平等病害,应采用环氧砂浆进行修补。
- 7、钢板的厚度及应根据实际脱空量确定,每处尺寸暂按400mm×200mm×3mm计,以实际发生工程量为准。

(2) 支座脱空处治：本次处治桥梁的支座脱空病害均为支座垫石不平整导致的垫石与支座之间局部微小缝隙，可对此类脱空支座进行垫钢板注胶处理。

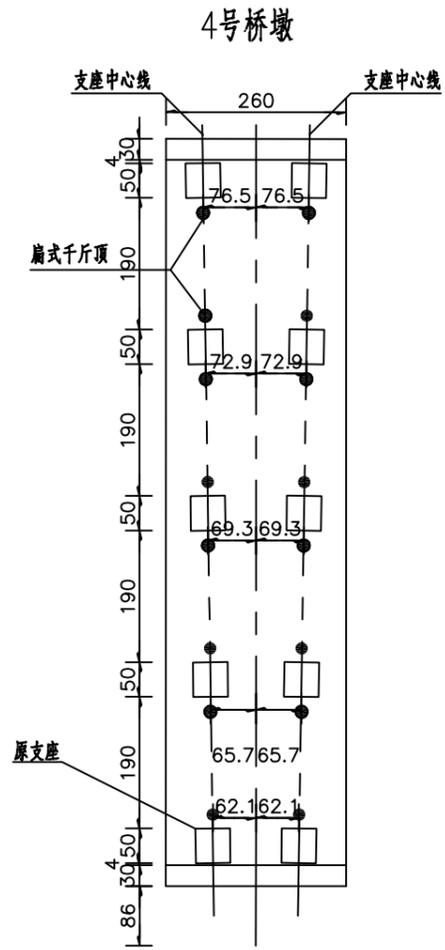
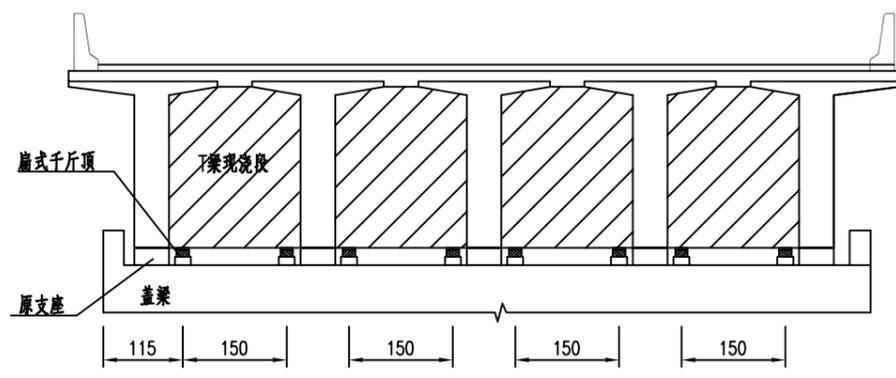
A-A
(1:100)

50 | 50 | GPZ(II)1.25DX支座垫石

- 1、图中除注明者外,其余以厘米为单位。
- 2、本图适用于G93成渝环线高速江合段韩家沟大桥《支座更换数量表》中支座,更换支座时一次更换同一排支座,顶升高度为1~5mm。
- 3、本次更换支座采用直径不大于16.5cm扁式千斤顶(最大顶升重量100t,最大行程86mm)。
- 4、安装千斤顶时,上下接触面应配置钢垫板,并进行纵、横坡调平处理,控制整体平整度在 1mm以内,施工完成后,找平位置应用环氧砂浆修补。
- 5、在梁体顶升和梁体复位作业时,应在原支座周围合适位置架设临时支撑,其布置应保证梁体落点安全和支座的可操作空间。
- 6、在梁体顶升作业时,安放支座需要对原梁体支承位置及新支座表面进行十字定位,以确保支座更换后梁体支承位置不变。
- 7、在梁体顶升作业时,应实时监控顶升力、顶升高度、顶升速度和顶升的同步性。
- 8、施工单位在购买支座前,务必先现场核实各墩台处支座型号、规格及安装高度,如发现与本设计存在出入或新购买的支座安装高度与原支座存在出入时,应立即反馈给业主及设计方,以便及时采取措施指导下一步施工。

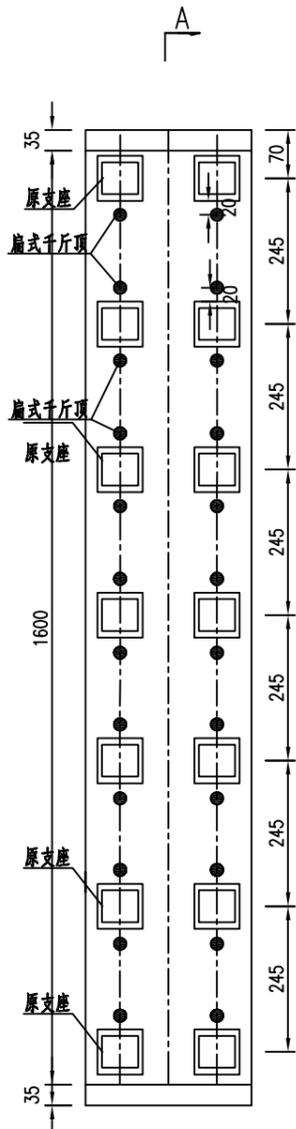
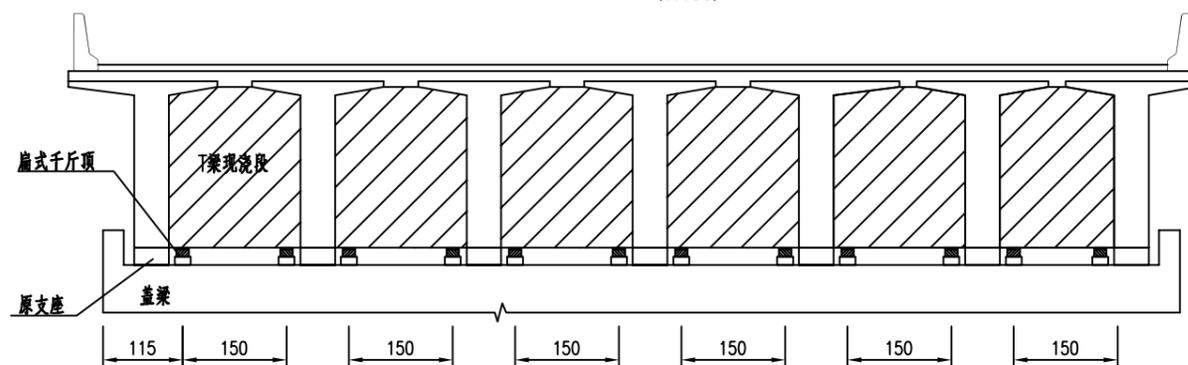
千斤顶布置图

A-A

- 1、图中除注明者外，其余以厘米为单位。
- 2、本图适用于G5001绕城高速段桂花湾大桥、施家梁大桥和箭滩河大桥《支座更换数量表》中支座，更换支座时一次更换同一排支座，顶升高度为1~5mm。
- 3、本次更换支座采用直径不大于16.5cm扁式千斤顶(最大顶升重量100t，最大行程86mm)。
- 4、安装千斤顶时，上下接触面应配置钢垫板，并进行纵、横坡调平处理，控制整体平整度在 1mm以内；施工完成后，找平位置应用环氧砂浆修补。
- 5、在梁体顶升和梁体复位作业时，应在原支座周围合适位置架设临时支撑，其布置应保证梁体落点安全和支座的可操作空间。
- 6、在梁体顶升作业时，安放支座需要对原梁体支承位置及新支座表面进行十字定位，以确保支座更换后梁体支承位置不变。
- 7、在梁体顶升作业时，应实时监控顶升力、顶升高度、顶升速度和顶升的同步性。
- 8、施工单位在购买支座前，务必先现场核实各墩台处支座型号、规格及安装高度，如发现与本设计存在出入或新购买的支座安装高度与原支座存在出入时，应立即反馈给业主及设计方，以便及时采取措施指导下一步施工。
