# 富金坝航电枢纽桥梁缺陷整治专项设计项目

# 一阶段施工图设计

工程项目名称：富金坝航电枢纽桥梁缺陷整治专项设计项目

工程设计阶段：施工图设计

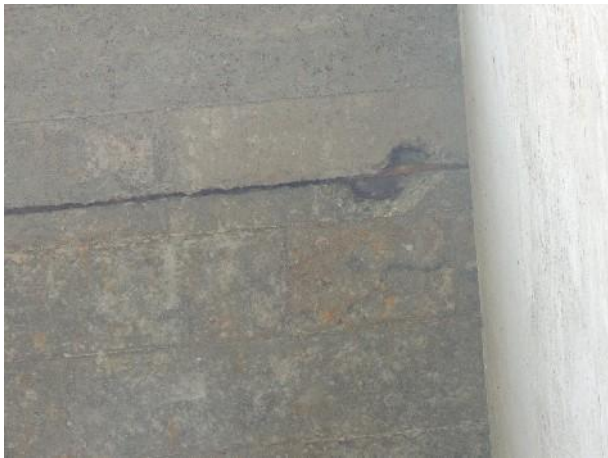
照片 4.1.1-1 1-1#板梁~1-3#板梁剥落、掉角

| 序号 | 构件编号 | 病害种类 | 病害描述 | 评定标度(1-5) | 照片编号 |
|---|---|---|---|---|---|
| 1 | 1-1#板梁~1-3#板梁 | 剥落、掉角 | 1#跨 1#~3#板在铰缝处，距 0#台 0.30m、5.70m 处，均存在 4 处破损，面积均为 0.20 × 0.10m <sup>2</sup> | 2 | 照片 4.1.1-1~2 |

①、混凝土剥落、破损病害处治方案:清理修补面、采用C50环氧砂浆修补缺损部位。

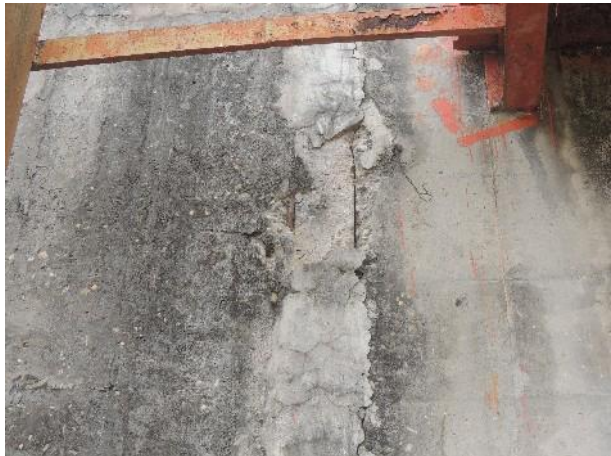
照片 4.1.4-1 0#桥台剥落、露筋

| 序号 | 构件编号 | 病害种类 | 病害描述 | 评定标度<br>(1-5) | 照片编号 |
|---|---|---|---|---|---|
| 1 | 0#桥台 | 剥落、露筋 | 左侧墙，距0#桥台前墙6.20m，施工缝处距下端2.00m，1处剥落、露筋，面积为0.15×0.12m <sup>2</sup> | 2 | 照片 4.1.4-1 |

②、混凝土破损+露筋病害处治方案:凿除松动混凝土、钢筋除锈及喷涂阻锈剂、采用C50环氧砂浆修补缺损部位。

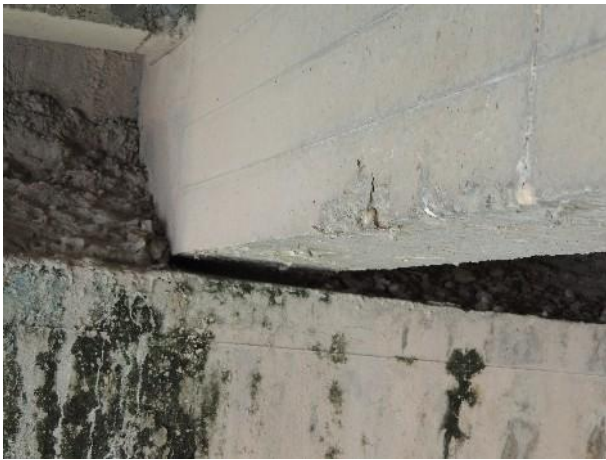
照片 4.2.1-1 1-1#T 梁剥落

| 序号 | 构件编号 | 病害种类 | 病害描述 | 评定标度(1-5) | 照片编号 |
|---|---|---|---|---|---|
| 1 | 1-1#T 梁 | 剥落 | 右侧腹板底部，距 0#桥台 1.20m，存在 1 处剥落，面积为 0.40×0.20 m² | / | 照片 4.2.1-1 |

1) 本桥主梁混凝土表观缺陷主要为施工原因导致；由此容易导致梁体的再次剥落进而造成钢筋锈蚀与梁体剥落的恶性循环；主梁的纵向裂缝是由于早期养护不当、温差效应及混凝土收缩徐变等引起的非结构性受力裂缝。

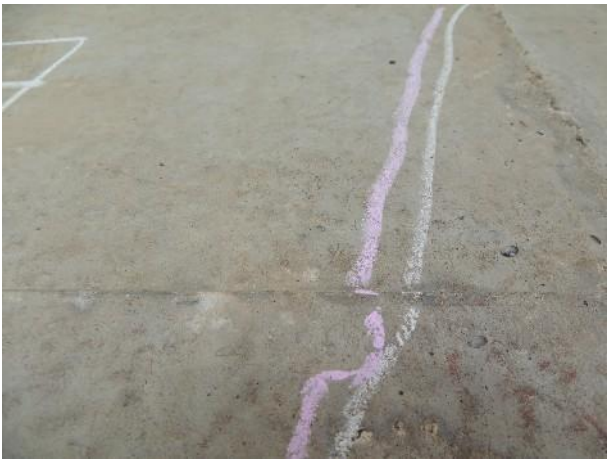
照片 4.2.1-2 1-1#T 梁竖向裂缝

| 序号 | 构件编号 | 病害种类 | 病害描述 | 评定标度(1-5) | 照片编号 |
|---|---|---|---|---|---|
| 2 | 1-1#T 梁 | 竖向裂缝 | 左右腹板，距 0#台 2.00m，各 1 条竖向裂缝，总长度为 1.40m，最大缝宽为 0.08mm | 2 | 照片 4.2.1-2 |

1) 对于普通钢筋混凝土结构,带裂缝工作是此类结构的重要特征,在裂缝宽度限值范围内的裂缝均为正常裂缝。重车等原因造成的荷载效应大于梁的设计承载能力造成的裂缝。

①、裂缝(缝宽<0.15mm)病害处治方案:采用表面封闭法进行处治,表面封闭材料采用封闭胶。

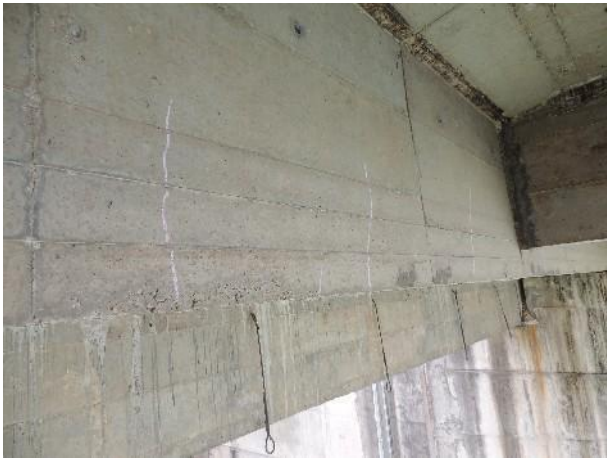
照片 4.2.1-3 1-1#T 梁竖向裂缝

| 序号 | 构件编号 | 病害种类 | 病害描述 | 评定标度(1-5) | 照片编号 |
|---|---|---|---|---|---|
| 3 | 1-1#T 梁 | 竖向裂缝 | 左右腹板在跨中位置 5.00~8.00m 范围内，共存在 8 条竖向裂缝，部分延伸至翼板根部，总长度为 4.80m，最大缝宽为 0.08mm | 2 | 照片 4.2.1-3 |

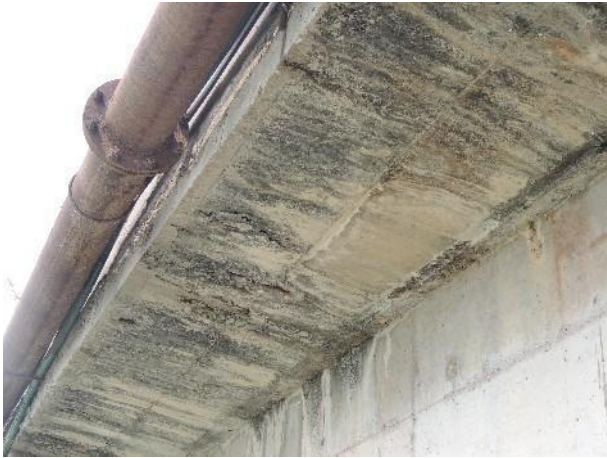
照片 4.2.1-5 1-3#T 梁剥落、露筋

| 序号 | 构件编号 | 病害种类 | 病害描述 | 评定标度(1-5) | 照片编号 |
|---|---|---|---|---|---|
| 5 | 1-3#T 梁 | 剥落、露筋 | 右侧翼板跨中处，存在 1 处剥落、露筋，面积为 0.50×0.40 m² | / | 照片 4.2.1-5 |

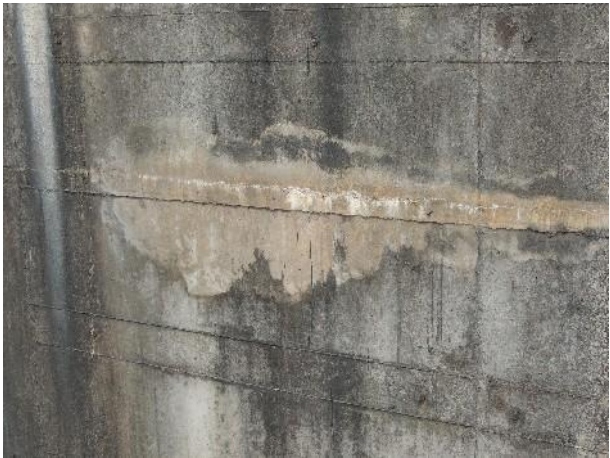
照片 4.2.3-1 1#桥墩纵向裂缝

| 序号 | 构件编号 | 病害种类 | 病害描述 | 评定标度<br>(1-5) | 照片编号 |
|---|---|---|---|---|---|
| 1 | 1#桥墩 | 纵向裂缝 | 盖梁右侧面, 存在 1 条纵向裂缝泛碱泌死, 长度为 0.60m | / | 照片 4.2.3-1 |

2) 下部结构:①桥墩锈胀露筋采用环氧砂浆修补;②清理水渍;③裂缝注浆封闭;④清理支座处混凝土。

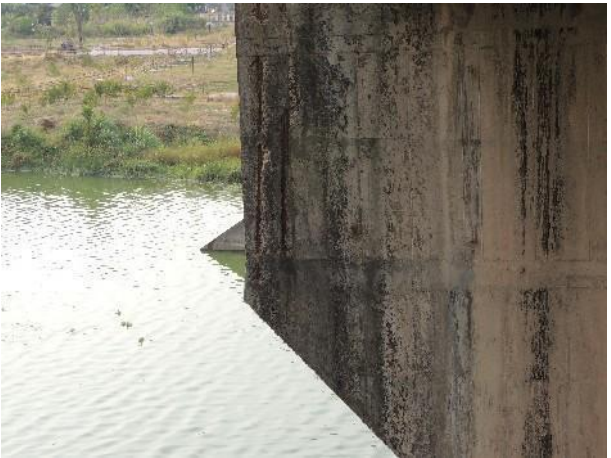
照片 4.2.3-2 2#桥墩破损、露筋

| 序号 | 构件编号 | 病害种类 | 病害描述 | 评定标度<br>(1-5) | 照片编号 |
|---|---|---|---|---|---|
| 2 | 2#桥墩 | 破损、露筋 | 盖梁大里程侧, 存在 1 处破损、露筋, 面积为 0.20×0.80 m² | 2 | 照片 4.2.3-2 |

2) 桥墩盖梁混凝土破损、脱落主要原因包括施工不当、材料质量问题、环境因素和缺乏维护等。

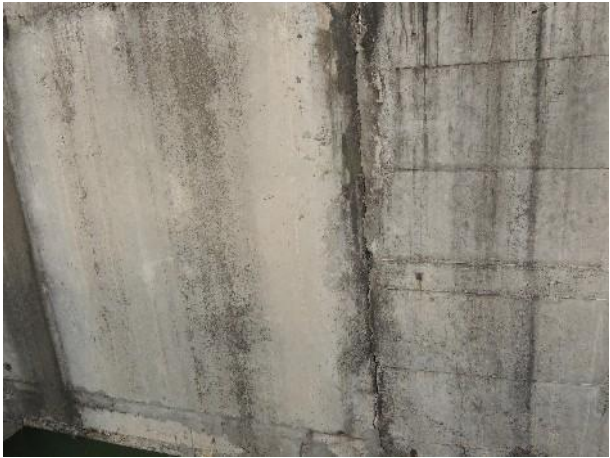
照片 4.2.3-3 5#桥墩施工缝开裂

| 序号 | 构件编号 | 病害种类 | 病害描述 | 评定标度<br>(1-5) | 照片编号 |
|---|---|---|---|---|---|
| 3 | 5#桥墩 | 施工缝开裂 | 盖梁右侧面施工缝, 存在 1 处开裂, 长度为 1.00m | / | 照片 4.2.3-3 |

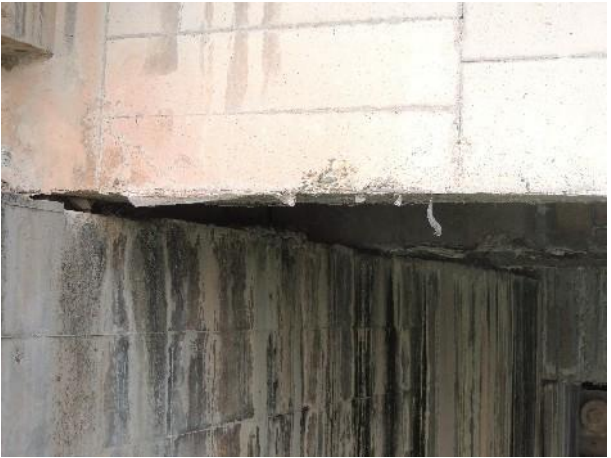
照片 4.2.3-4 5#桥墩剥落

| 序号 | 构件编号 | 病害种类 | 病害描述 | 评定标度<br>(1-5) | 照片编号 |
|---|---|---|---|---|---|
| 4 | 5#桥墩 | 剥落 | 盖梁大里程侧顶部, 距右侧 4.00m, 存在 1 处剥落, 面积为 0.03×0.03 m² | 2 | 照片 4.2.3-4 |

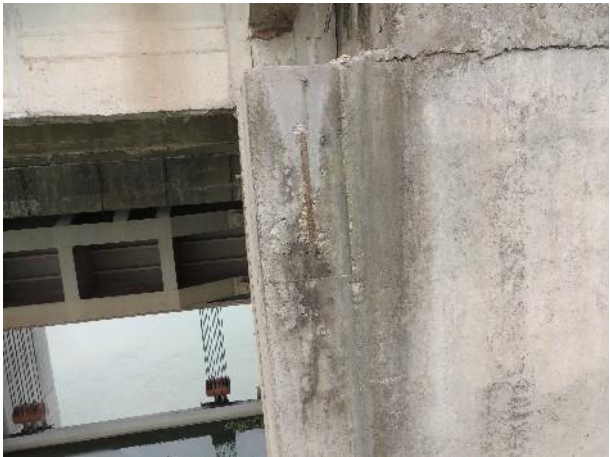
照片 4.2.3-5 6#桥墩破损、露筋

| 序号 | 构件编号 | 病害种类 | 病害描述 | 评定标度<br>(1-5) | 照片编号 |
|---|---|---|---|---|---|
| 5 | 6#桥墩 | 破损、露筋 | 盖梁右侧面, 存在 1 处破损、露筋, 面积为 0.30×0.10 m² | 2 | 照片 4.2.3-5 |

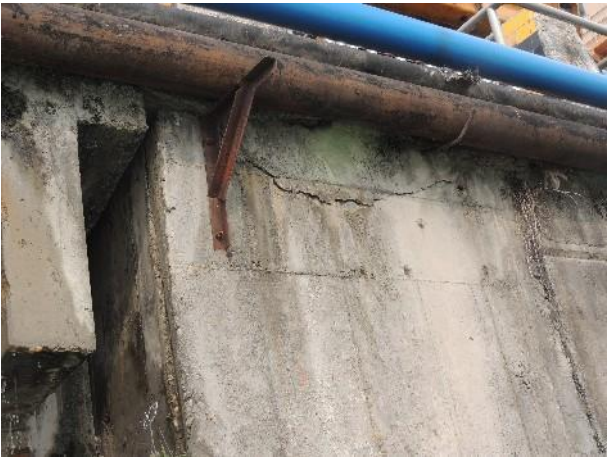
照片 4.2.3-6 8#桥墩剥落

| 序号 | 构件编号 | 病害种类 | 病害描述 | 评定标度<br>(1-5) | 照片编号 |
|---|---|---|---|---|---|
| 6 | 8#桥墩 | 剥落 | 盖梁右侧面顶部, 存在 1 处剥落, 1.05×0.30 m² | 2 | 照片 4.2.3-6 |

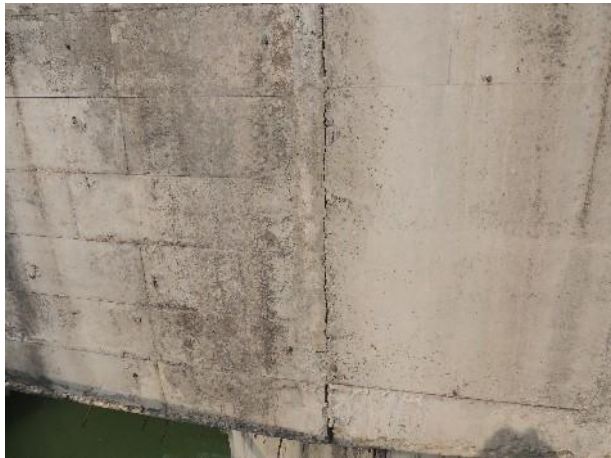
照片 4.2.3-8 10#桥墩施工缝开裂

| 序号 | 构件编号 | 病害种类 | 病害描述 | 评定标度<br>(1-5) | 照片编号 |
|---|---|---|---|---|---|
| 8 | 10#桥墩 | 施工缝开裂 | 盖梁右侧面施工缝, 存在 1 处开裂, 长度为 1.00m | / | 照片 4.2.3-8 |

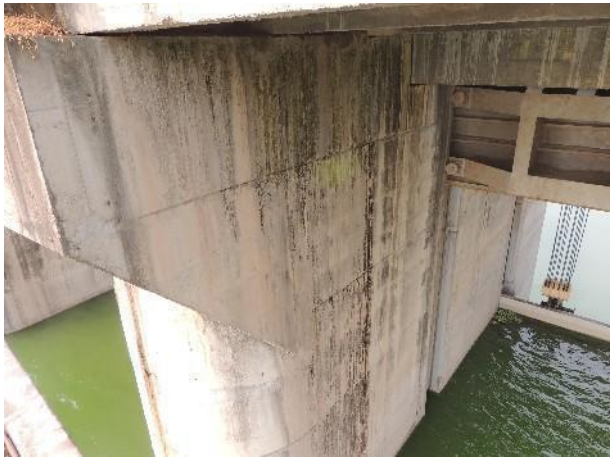
照片 4.2.3-13 1#桥墩~17 桥墩水渍污染

| 序号 | 构件编号 | 病害种类 | 病害描述 | 评定标度<br>(1-5) | 照片编号 |
|---|---|---|---|---|---|
| 13 | 1#桥墩-17 桥墩 | 水渍污染 | 盖梁、墩身均存在水渍污染痕迹 | / | 照片 4.2.3-13 |

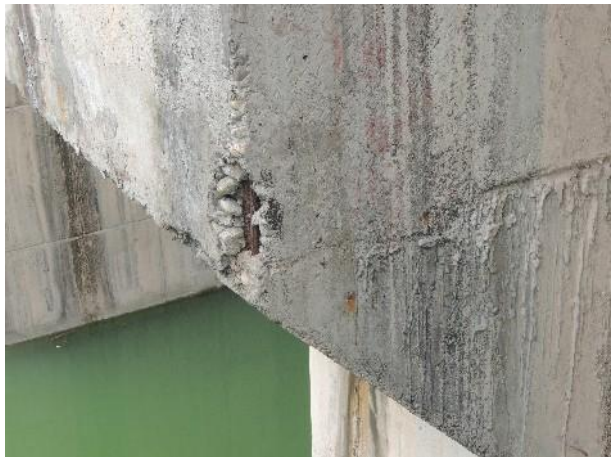
照片 4.2.3-10 14#桥墩破损、露筋

| 序号 | 构件编号 | 病害种类 | 病害描述 | 评定标度<br>(1-5) | 照片编号 |
|---|---|---|---|---|---|
| 10 | 14#桥墩 | 破损、露筋 | 盖梁右侧 1 处破损、露筋, 面积为 0.15×0.15 m² | 2 | 照片 4.2.3-10 |

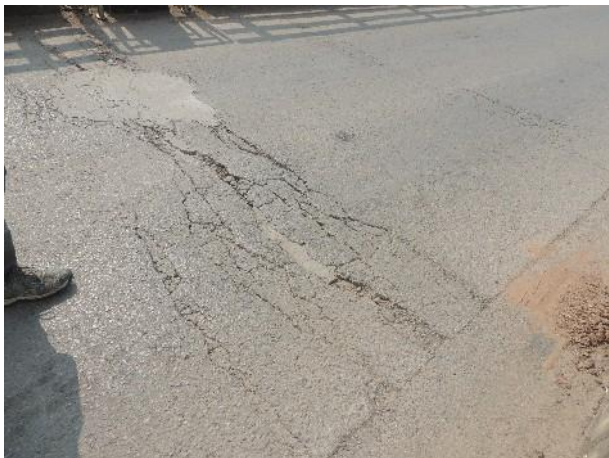
照片 4.2.6-1 桥面铺装破损、开裂

| 序号 | 构件编号 | 病害种类 | 病害描述 | 评定标度(1~4) | 照片编号 |
|---|---|---|---|---|---|
| 1 | 桥面铺装 | 破损、开裂 | 0#桥台台后桥面铺装 2 处破损,开裂,面积为 4.00×0.30 m²、1.60×1.00 m² | 2 | 照片 4.2.6-1 |

1) 桥面铺装层集料本身的质量不够良好，在外荷载作用下导致桥面铺装破损、坑洞。

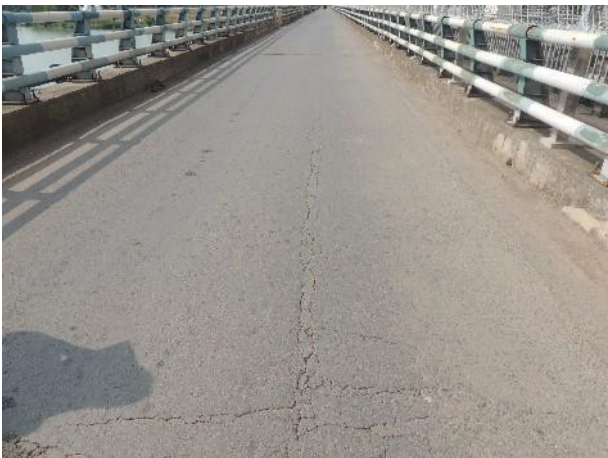
照片 4.2.6-2 桥面铺装纵向裂缝

| 序号 | 构件编号 | 病害种类 | 病害描述 | 评定标度(1~4) | 照片编号 |
|---|---|---|---|---|---|
| 2 | 桥面铺装 | 纵向裂缝 | 14 跨桥面距 14#桥墩 0m~4.50m, 距左侧 2.00m, 存在 1 条纵向裂缝, 长度为 4.50m | 2 | 照片 4.2.6-2 |

2) 车辆荷载的反复作用会使桥面铺装产生疲劳应力,当疲劳应力积累到一定程度时,桥面铺装就会出现裂缝。特别是超重车辆的频繁通行,会加速裂缝的产生和发展。

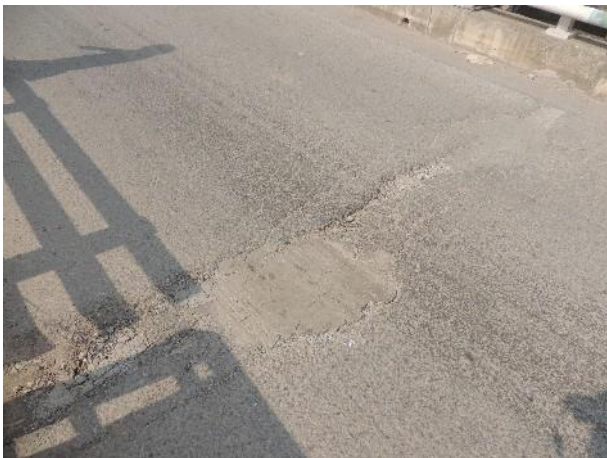
照片 4.2.6-7 桥面铺装破损、沉陷、开裂

| 序号 | 构件编号 | 病害种类 | 病害描述 | 评定标度(1~4) | 照片编号 |
|---|---|---|---|---|---|
| 6 | 桥面铺装 | 横向开裂、破损、沉陷 | 1~18 跨桥面铺装主梁与墩连接处均横向开裂, 长度均为 4.70m, 部分桥墩墩顶位置存在破损、沉陷 | 2 | 照片 4.2.6-6~11 |

1) 由于伸缩缝失效,温度作用下引起主梁位移,导致墩台处铺装出现破损。

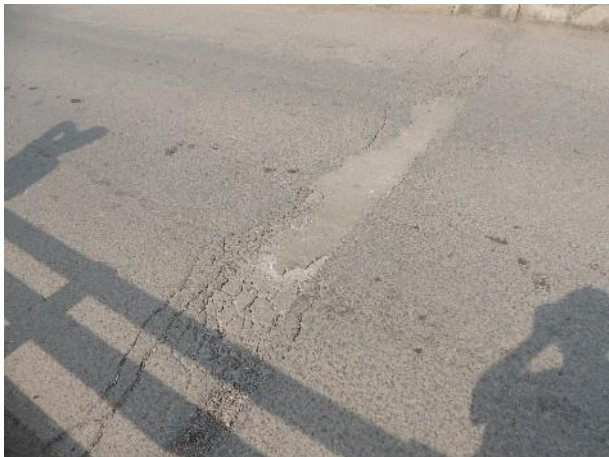
照片 4.2.6-3 桥面铺装纵向裂缝

| 序号 | 构件编号 | 病害种类 | 病害描述 | 评定标度(1~4) | 照片编号 |
|---|---|---|---|---|---|
| 3 | 桥面铺装 | 纵向裂缝 | 16 跨桥面距 16#桥墩 0m~6.00m, 距左侧 2.00m, 存在 1 条纵向裂缝, 长度为 6.00m | 2 | 照片 4.2.6-3 |

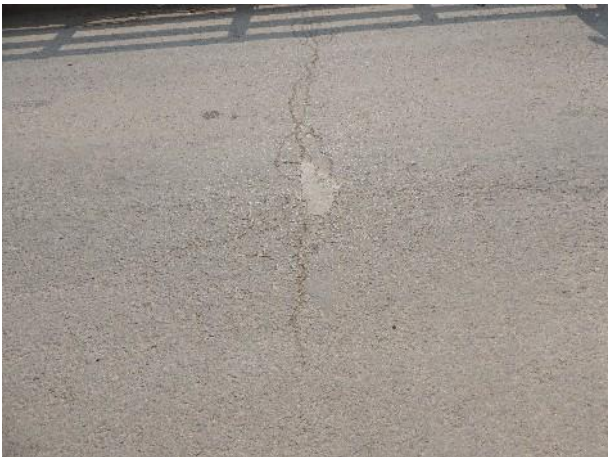
照片 4.2.6-4 桥面铺装横向裂缝

| 序号 | 构件编号 | 病害种类 | 病害描述 | 评定标度(1~4) | 照片编号 |
|---|---|---|---|---|---|
| 4 | 桥面铺装 | 横向裂缝 | 18#桥台台后 18.00m, 1 条横向裂缝, 长度为 4.70m | 2 | 照片 4.2.6-4 |

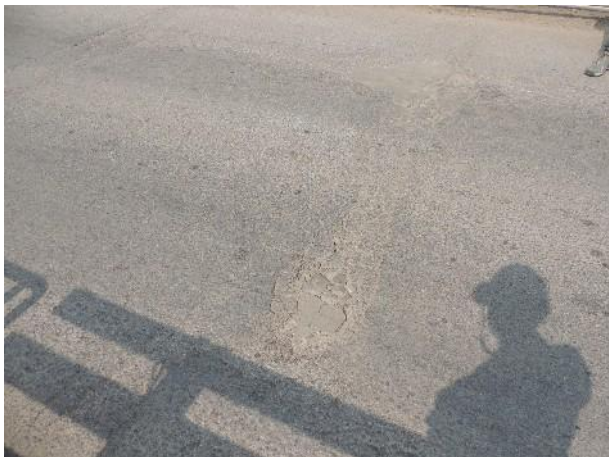
照片 4.2.6-5 桥面铺装破损、沉陷、开裂

| 序号 | 构件编号 | 病害种类 | 病害描述 | 评定标度(1~4) | 照片编号 |
|---|---|---|---|---|---|
| 5 | 桥面铺装 | 破损、沉陷、开裂 | 18#桥台台后 1.00m, 距左侧 0.50m, 1 处破损、沉陷、开裂, 面积为 4.00×0.50 m² | 2 | 照片 4.2.6-5 |

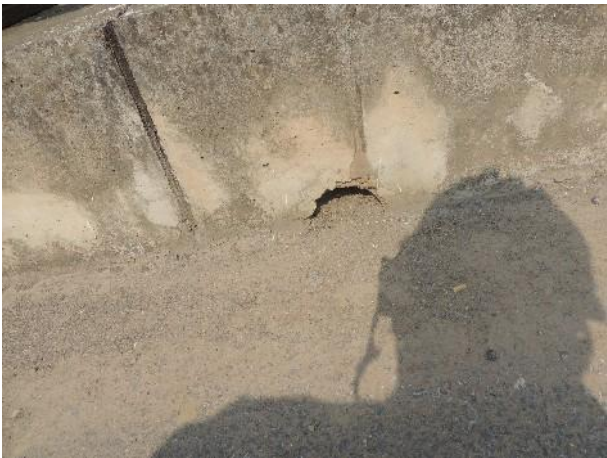
照片 4.2.8-1 排水系统泄水管、引水槽缺陷

| 序号 | 构件编号 | 病害种类 | 病害描述 | 评定标度(1~4) | 照片编号 |
|---|---|---|---|---|---|
| 1 | 排水系统 | 泄水管、引水槽缺陷 | 全跨范围内排水孔存在14处堵塞 | 3 | 照片 4.2.8-1~2 |

④增设泄水孔;⑤沉降缝处增设弹性体无缝式伸缩缝,梁端采用沥青木板填塞,铺装切缝;⑥护栏除锈刷漆。

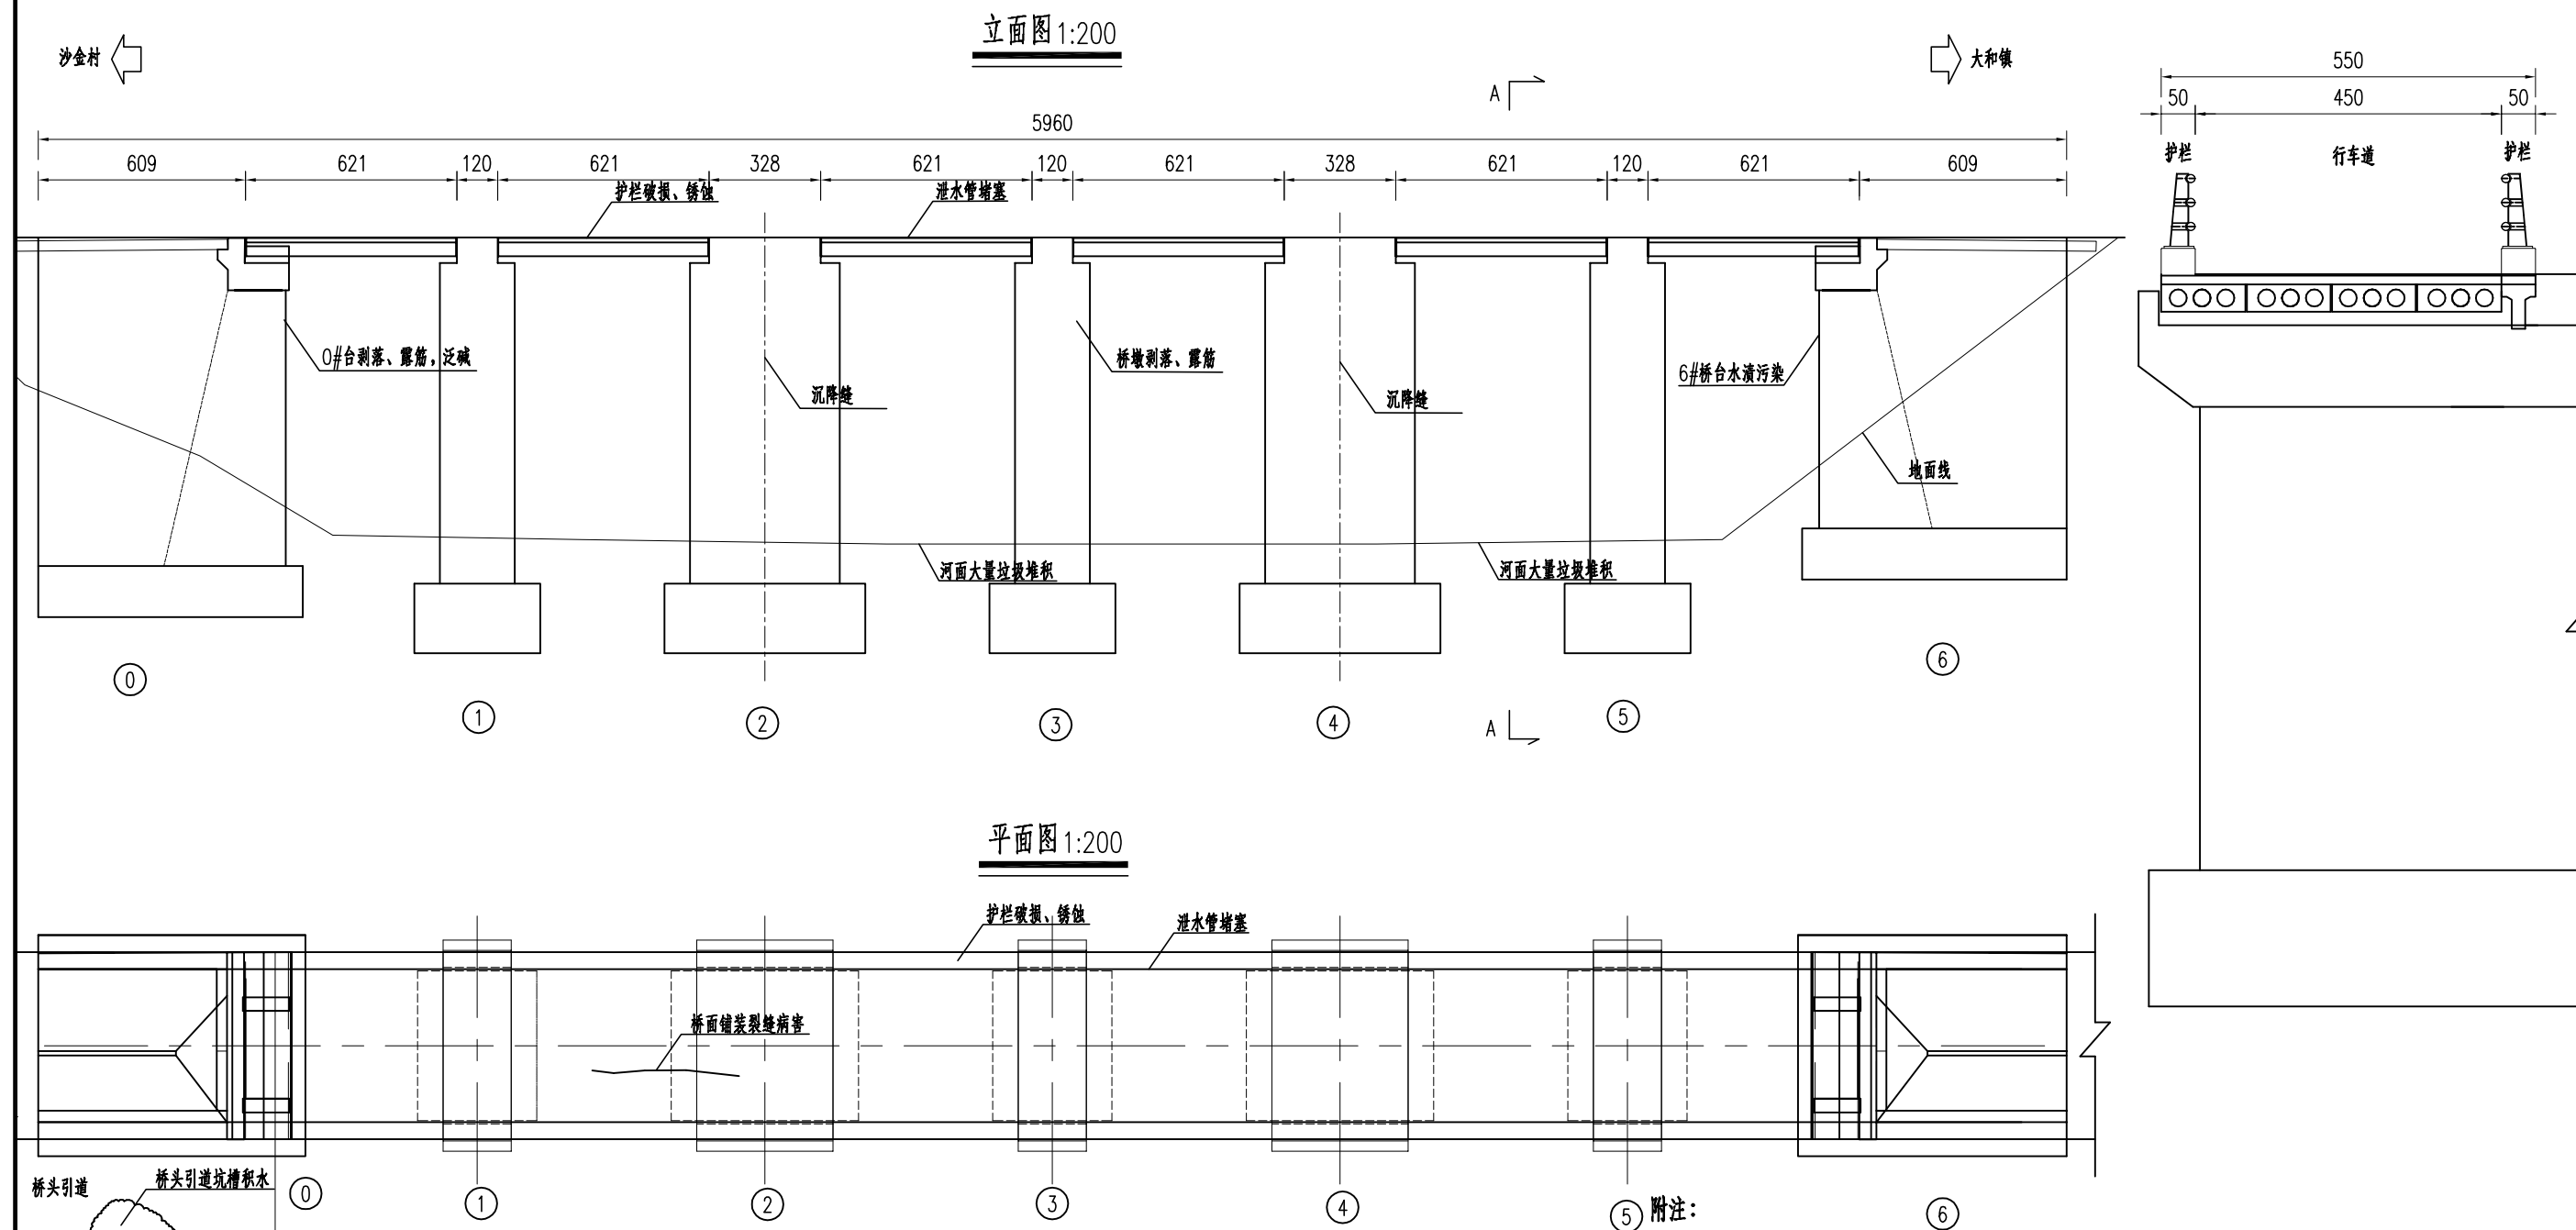
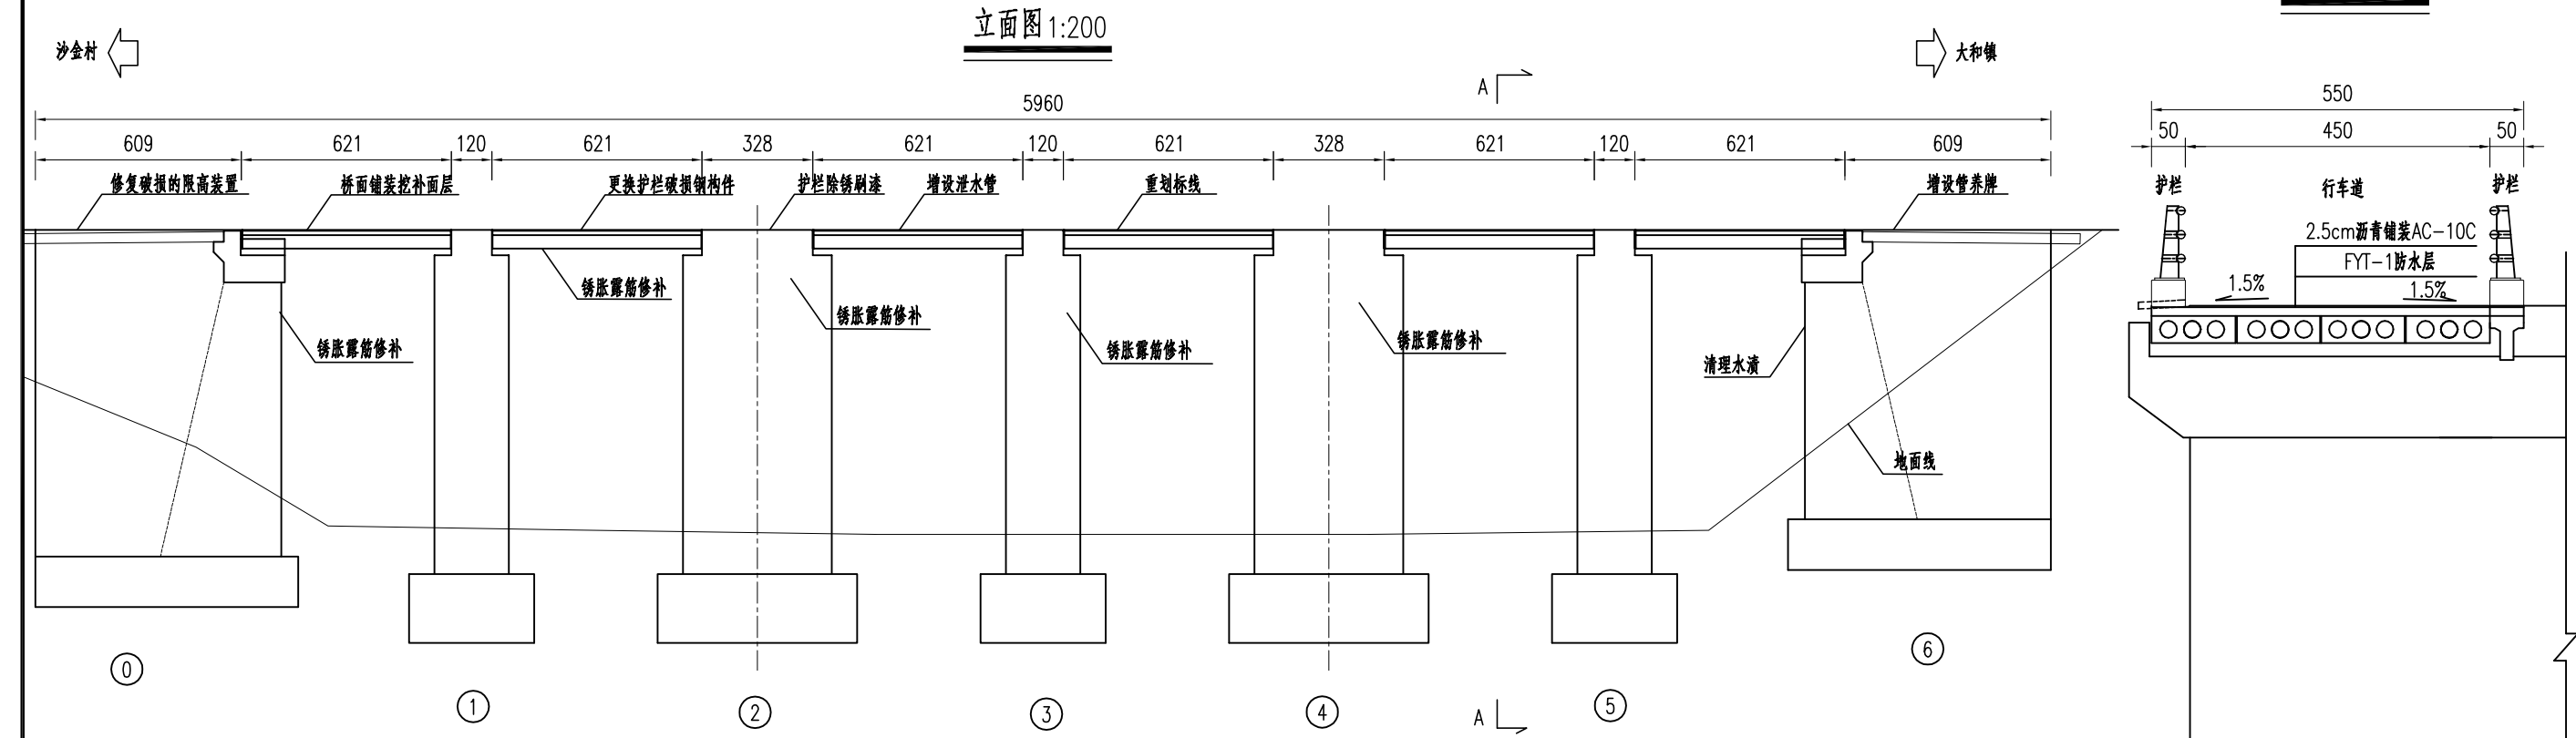
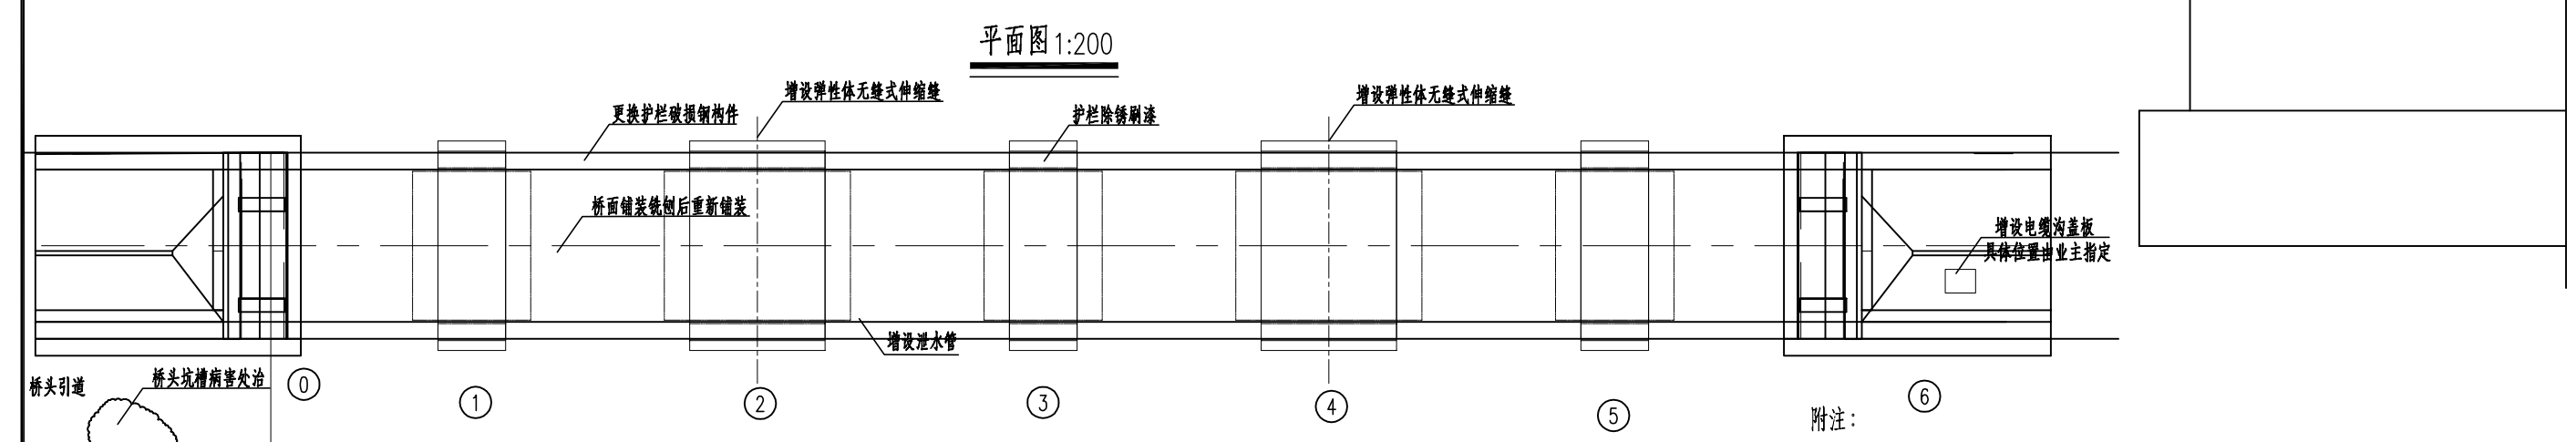
- 附注：
- 1.本图尺寸除特别说明外，其它均以厘米计。
  - 2.处治方案：
    - 1) 上部结构：破损处采用环氧砂浆修补。
    - 2) 下部结构：①墩台破损露筋病害采用环氧砂浆修补；②清理水渍；③清理垃圾。
    - 3) 桥面系：①增设泄水孔；②护栏钢结构除锈刷漆；更换护栏破损钢构件；③增设管养牌；④重画标线；⑤重做限高装置；⑥桥面铺装铣刨后重新铺装，增设防水层；⑦增设电缆沟盖板。
    - 4) 桥头引道铣刨后重新铺装，桥头坑槽病害采用挖补修复路基、路面的方式处治。

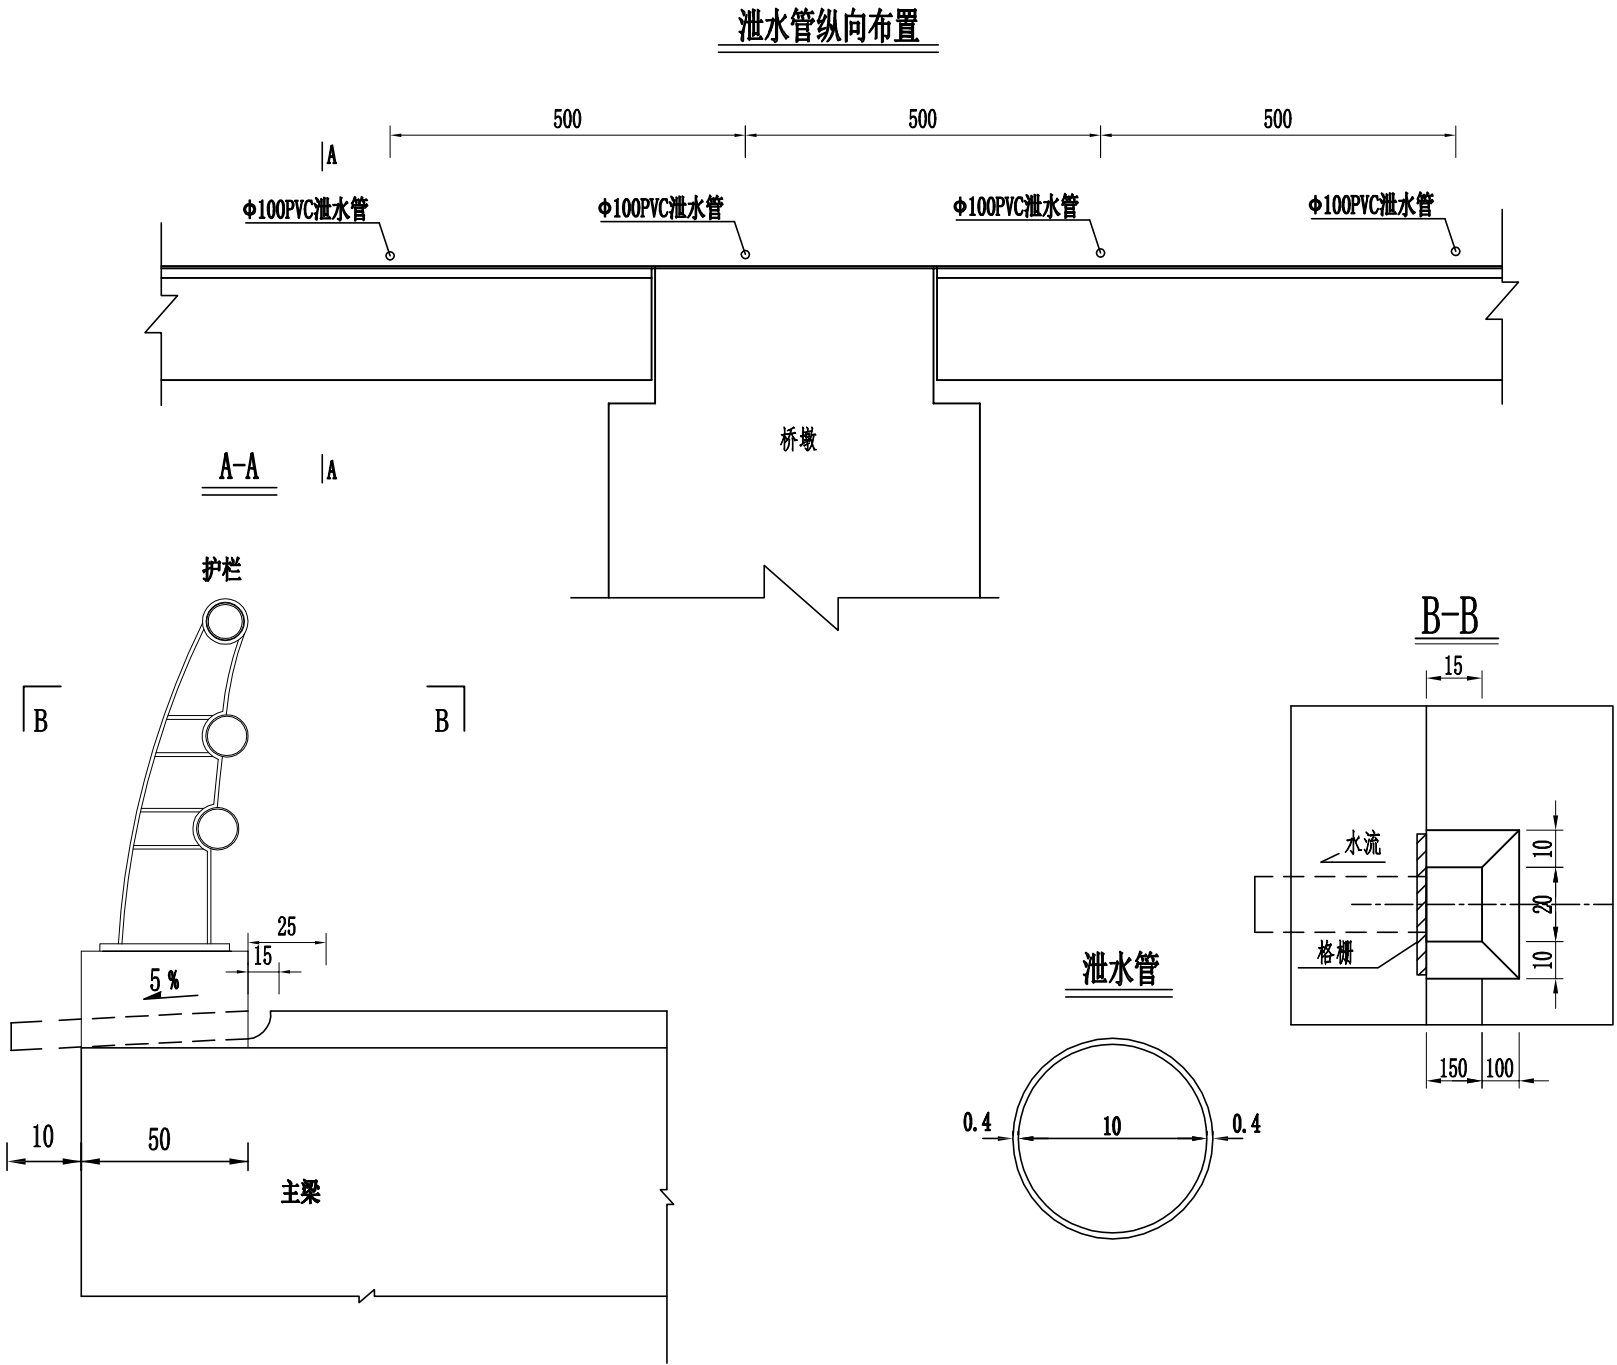
- 注：
1. 本图尺寸除注明者外，余均以厘米为单位。
  2. 泄水孔在桥梁护栏靠近水面的一侧设置。
  3. 泄水管按照 5% 的纵坡布置。

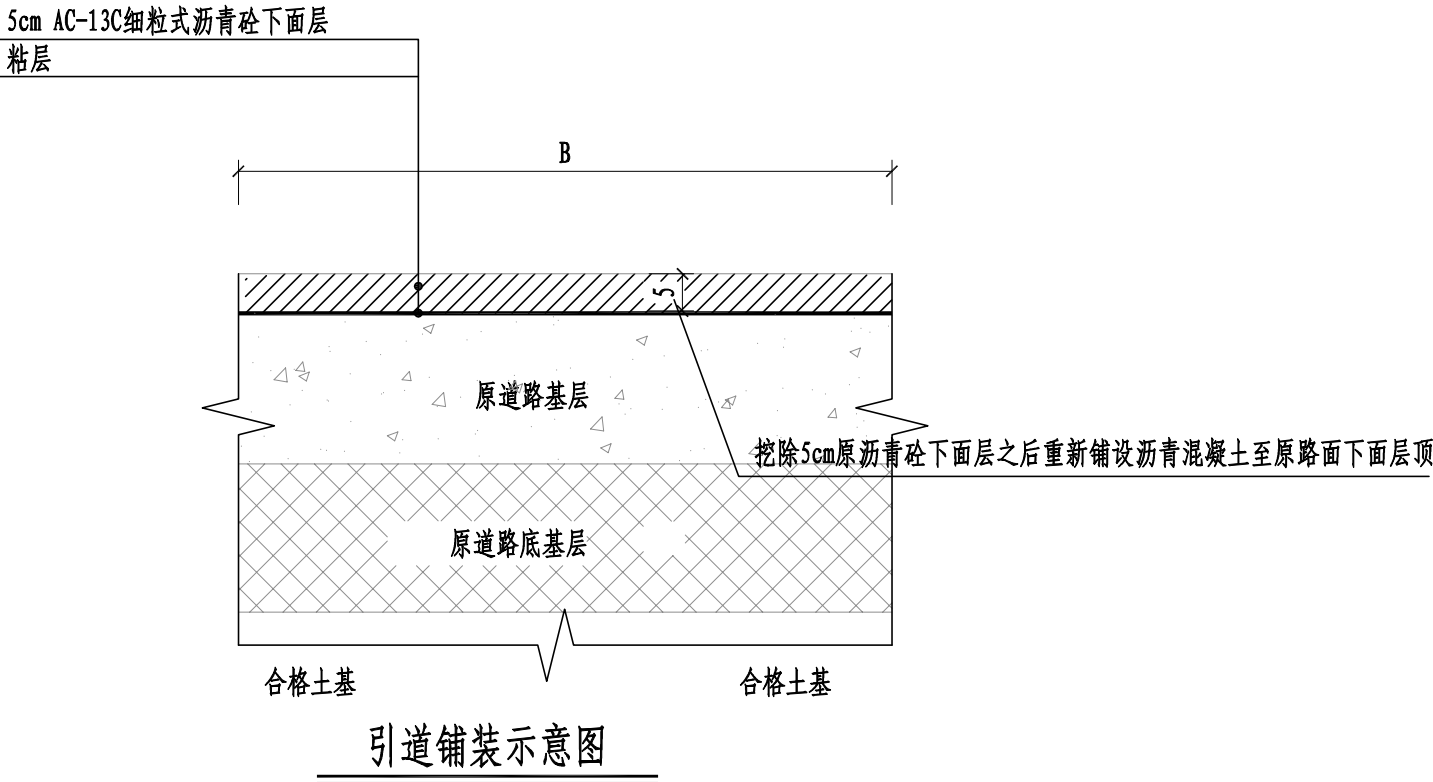
- 说明:
1. 本图尺寸以厘米计,适用于桥头引道沥青混凝土一般路段, B为桥面宽度。
  2. 处治措施: 挖除原有沥青砼下面层(5cm), 然后再铺筑透层+5cm AC-13C细粒式沥青砼下面层至原路下面层顶标高。
  3. 施工前需局部铣刨原路面, 进一步核实原沥青铺装厚度, 如与设计不符, 及时与设计联系。

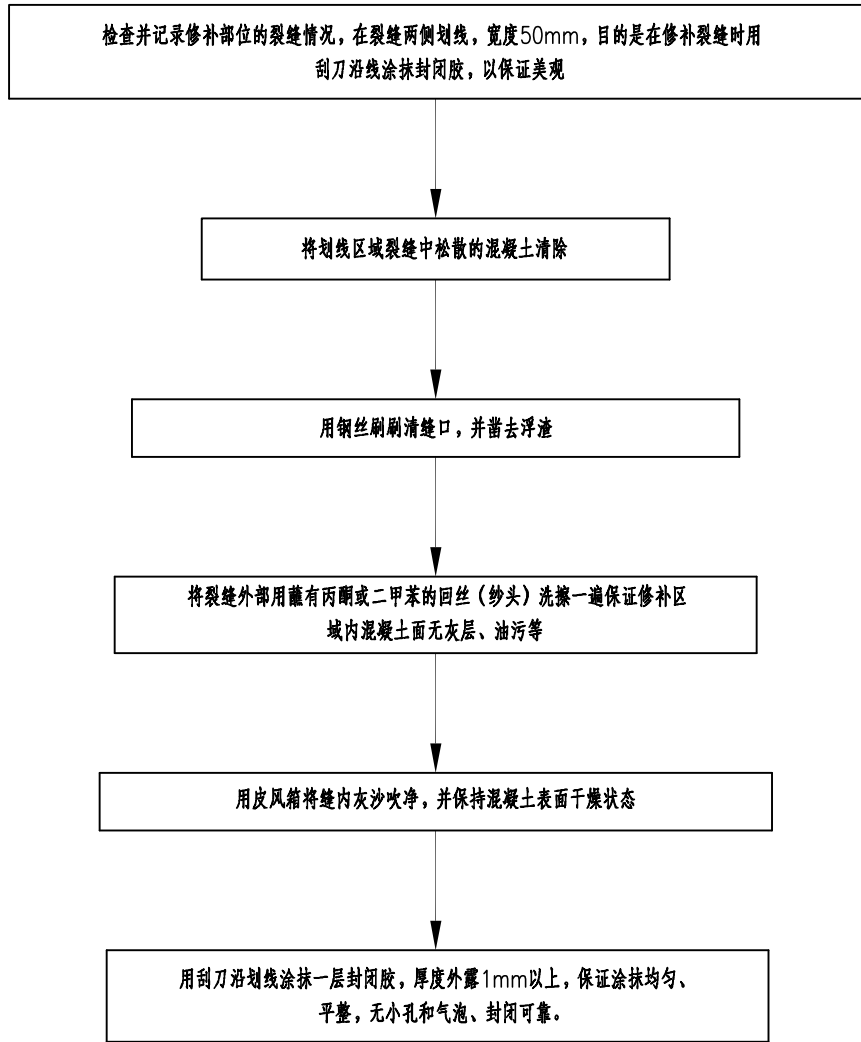
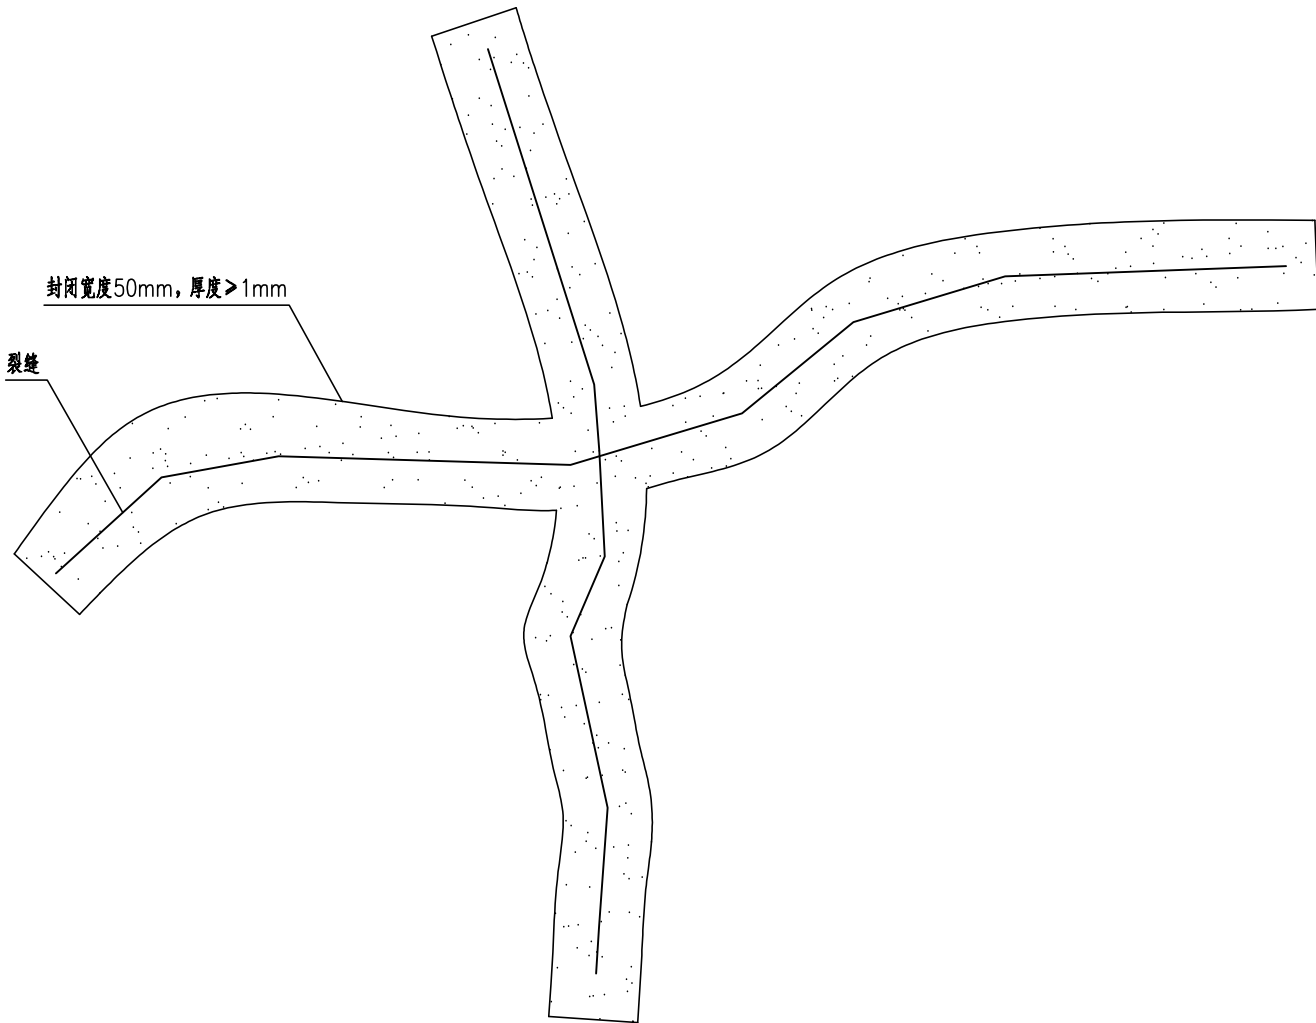
裂缝（缝宽<0.15mm）封闭示意图

- 1.本图尺寸除标明外，均以mm为单位。
- 2.裂缝宽度<0.15mm的裂缝仅需进行表面封闭，如本图所示。
- 3.本次处治设计，裂缝病害数量多于检测报告可见裂缝描述的数量（按检测报告数量计量），施工时应仔细检查裂缝，对于病害位置表中所列裂缝均按裂缝处治措施进行处理，新增裂缝工程量均需现场监理或业主代表签字确认。增加裂缝数量主要是考虑到以下原因：
  - a、施工时复查裂缝等工作是在照明非常好和搭设施工平台的条件下进行，较采用桥检车移动观测裂缝等具有很大的优势（包括视觉和时间两方面），使得难以肉眼观测的裂缝得以辨识。
  - b、施工时会原结构表面做打磨除尘工作，原来被掩盖的裂缝在该项工作完成后会表露出来，同样需要进行处理。
- 4.表面封闭施工工艺为用小铲刀将封缝胶刮抹到裂缝上，厚度1mm以上，宽度50mm，抹胶时应防止产生小孔和气泡，保证平整可靠，表面封闭后要考虑梁体表面的美观。
- 5.涂抹封闭胶时应顺一个方向尽量一次完成，避免反复涂抹。
- 6.结构在养护期间应避免受振或受潮，以保证修补质量。
- 7.由于裂缝封闭胶对人体具有一定的副作用，在施工时应采取必要的防护措施。
