重庆万州至湖北利川高速公路（重庆段）

## 竣工环境保护验收调查报告

建设单位：重庆万利万达高速公路有限公司

调查单位：上海环境节能工程股份有限公司

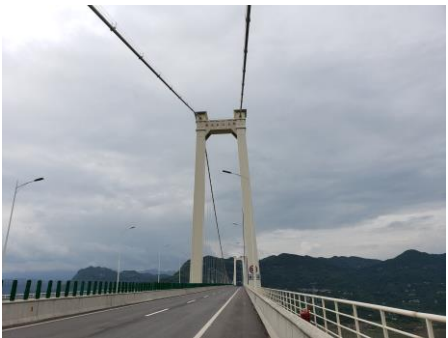
| 水体名称 | 水域范围 | 适用功能类别 | 与路线的位置关系 | 现状图 |
|---|---|---|---|---|
| 长江 | 长江 | III | 跨越 | |

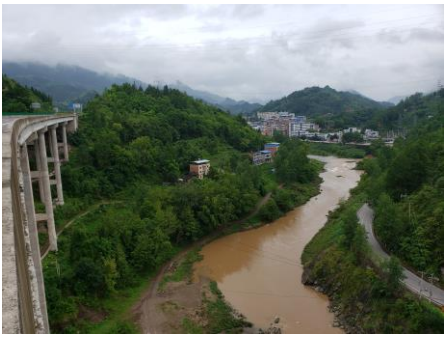
| 水体名称 | 水域范围 | 适用功能类别 | 与路线的位置关系 | 现状图 |
|---|---|---|---|---|
| 磨刀溪 | 磨刀溪 | III | 跨越 | |

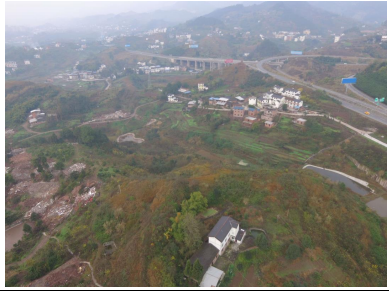
| 序号 | 敏感点 | 环评情况 | | | 实际情况 | | | | 现场情况 | 备注 |
|---|---|---|---|---|---|---|---|---|---|---|
| 1 | 杜家石板<br>/崩岩子<br>K0+350~K<br>0+600 | 北/8<br>南/-10 | 路北<br>69/56.75/3<br>路南<br>42/29.75/1 | 位于万州区熊家镇，评价范围内总户数 20 户，100 人，均位于二类区。房子散落分布于路南北两侧，多为 2 层楼房，侧对公路。 | 东<br>/-8~12<br>西<br>/-12~-20 | 路北<br>54/40/1<br>路南<br>52/28/4 | 路北<br>2 类 23 户<br>路南<br>4a 类 1 户<br>2 类 34 户 | 位于万州区熊家镇，评价范围内总户数 58 户，174 人，一户位于 4a 区，其余均位于二类区。房子散落分布于路两侧，多为 2 层楼房，侧对公路。 | | 环评敏感点 |

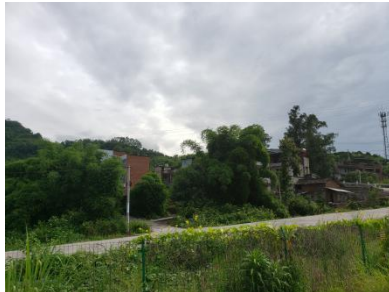
| 序号 | 敏感点 | 环评情况 | | | 实际情况 | | | | 现场情况 | 备注 |
|---|---|---|---|---|---|---|---|---|---|---|
| 2 | 田坝/松林<br>湾/蜡烛湾<br>K0+900~K<br>1+600 | 北/-3<br>南/5 | 路北<br>25/12.75/3<br>路南<br>42/29.75/1 | 位于万州区熊家镇，评价范围内总户数 32 户，160 人。房屋均为二层楼房，散落分布在路南北两侧，涉及少量房屋拆迁，周围有池塘分布。 | 北/5<br>南/5 | 路北<br>49/38/2<br>路南<br>45/35/4 | 路北<br>2 类 42 户<br>路南<br>4a 类 1 户<br>2 类 34 户 | 位于万州区熊家镇，评价范围内总户数 77 户，231 人。房屋均为二层楼房，散落分布在路南北两侧，周围有池塘分布。 | | 环评敏感点，<br>路线北侧偏移<br>105m |

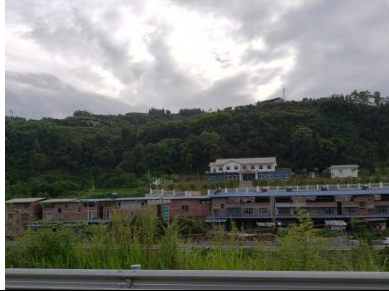
| 序号 | 敏感点 | 环评情况 | | | 实际情况 | | | | 现场情况 | 备注 |
|---|---|---|---|---|---|---|---|---|---|---|
| 3 | 学堂湾/老<br>屋基/大地<br>坝/高梯子/<br>老槽坊<br>K2+400~K<br>2+800 | 北/-10<br>南/3 | 路北<br>34/21.75/3<br>路南<br>32/19.75/4 | 位于万州区熊家镇，评价范围内总户数 31 户 155 人。房屋多为二层楼房，散落分布于路南北两侧，涉及少量房屋拆迁，周围有池塘分布，侧对公路。 | 东/-8~2<br>西/3~20 | 路北<br>34/21.75/3<br>路南<br>32/19.75/4 | 路西<br>4a 类 13 户<br>2 类 12 户<br>路南<br>2 类 42 户 | 位于万州区熊家镇，评价范围内总户数 67 户 200 人。房屋多为二层楼房，散落服务区两侧，周围有池塘分布，侧对公路。 | | 环评敏感点 |

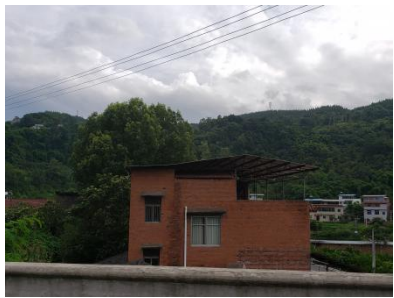
| 序号 | 敏感点 | 环评情况 | | | 实际情况 | | | | 现场情况 | 备注 |
|---|---|---|---|---|---|---|---|---|---|---|
| 4 | 黄楠树、白院墙、夏家湾、老屋 K3+400~K4+400 | | | | 北<br>/-8~10<br>南<br>/-8~10 | 路西<br>49/38/2<br>路东<br>24/12/1 | 路北<br>4a类4户<br>2类57户<br>路南<br>4a类1户<br>2类31户 | 位于万州区熊家镇, 评价范围内总户数93户280人。房屋散落分布于路两侧, 侧对公路。 | | 环评时未成规模, 环评未纳入 |

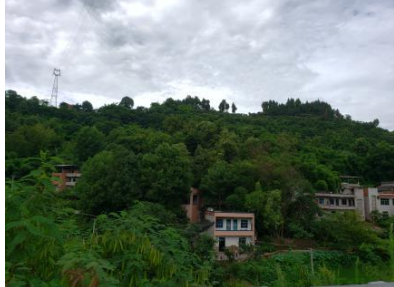
| 序号 | 敏感点 | 环评情况 | | | 实际情况 | | | | 现场情况 | 备注 |
|---|---|---|---|---|---|---|---|---|---|---|
| 5 | 蔡家坝/邓家院子/冯家 K4+570~K5+150 | | | | 东/4~40<br>西/0~10 | 路北<br>95/83/2<br>路南<br>44/32/1 | 路北<br>2类11户<br>路南<br>4a类1户<br>2类25户 | 位于万州区熊家镇, 评价范围内总户数37户110人。房屋散落分布于路两侧, 侧对公路。路南为高层2017年刚刚施工建设中, 不纳入本次验收环评敏感点 | | 环评时未成规模, 环评未纳入 |

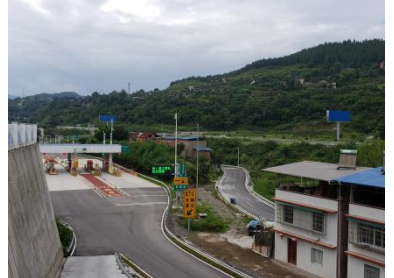
| 序号 | 敏感点 | 环评情况 | | | 实际情况 | | | | 现场情况 | 备注 |
|---|---|---|---|---|---|---|---|---|---|---|
| 6 | 青龙咀/娃子窝 K5+600~K6+000 | 东/7<br>西/-8 | 路东<br>25/12.75/3<br>路西<br>38/23.75/1 | 位于万州区熊家镇, 评价范围内总户数38户190人。房屋散落分布于路东西两侧, 侧对公路, 涉及少量房屋拆迁。 | 北/-8<br>南/0.5 | 路北<br>33/20/1<br>路南<br>32/20/1 | 路北<br>4a类4户<br>2类13户<br>路南<br>4a类1户<br>2类2户 | 位于万州区熊家镇, 评价范围内总户数20户60人, 位于匝道附近。房屋散落分布于路两侧, 侧对公路。 | | 环评敏感点 |

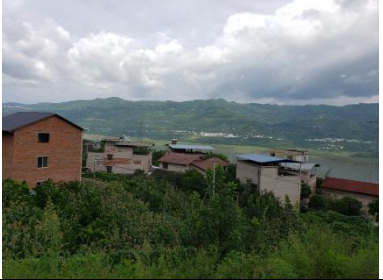
| 序号 | 敏感点 | 环评情况 | | | 实际情况 | | | | 现场情况 | 备注 |
|---|---|---|---|---|---|---|---|---|---|---|
| 7 | 双堰塘/新屋/严昌坪<br>K8+400~K8+800 | 东/-15<br>西/-60 | 路东<br>24/11.75/1<br>路西<br>21/8.75/1 | 位于万州区钟鼓楼街道，评价范围内共有 20 户，100 人。房屋散落分布在公路北侧，多为二层楼房，涉及少量房屋拆迁，周围有零星池塘。驸马大桥跨越此敏感点。 | 东<br>/-60~-10<br>西<br>/-60~-10 | 路东<br>29/17/1<br>路西<br>32/20/1 | 路东<br>4a 类 2 户<br>2 类 19 户<br>路西<br>4a 类 3 户<br>2 类 18 户 | 位于万州区钟鼓楼街道，评价范围内共有 42 户 126 人。房屋散落分布在公路北侧，多为二层楼房，位于驸马大桥下方。 | | 环评敏感点 |

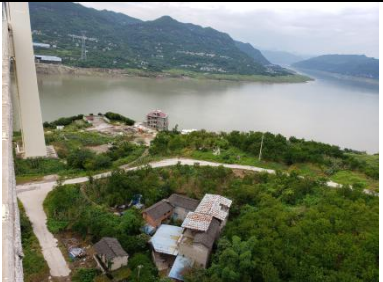
| 序号 | 敏感点 | 环评情况 | | | 实际情况 | | | | 现场情况 | 备注 |
|---|---|---|---|---|---|---|---|---|---|---|
| 8 | 蚌壳湾/花坟咀/老屋<br>K9+980~K10+630 | 东/-60<br>西/-45 | 路东<br>27/14.75/1<br>路西<br>25/12.75/1 | 位于万州区江南新区，评价范围内总户数 37 户，185 人，房屋散落分布在公路东西两侧，多为 2 层楼房，有少数为 3 层，侧对公路，涉及少量房屋拆迁。 | 东/-12<br>西<br>/-60~10 | 路东 20/8/1<br>路西<br>58/23/2 | 路东<br>4a 类 5 户<br>2 类 51 户<br>路西<br>2 类 19 户 | 位于万州区钟鼓楼街道，评价范围内共有 75 户 225 人。房屋散落分布在公路北侧，多为二层楼房，位于驸马大桥下方及山体边坡。 | | 环评敏感点 |

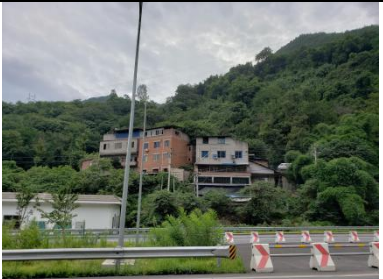
| 序号 | 敏感点 | 环评情况 | | | 实际情况 | | | | 现场情况 | 备注 |
|---|---|---|---|---|---|---|---|---|---|---|
| 9 | 洞老滩/野猪洞<br>K14+100~<br>K14+600 | | | | 东/3<br>西/3 | 路东 20/8/1<br>路西 36/18/2 | 路东<br>4a类3户<br>2类5户<br>路西<br>4a类3户<br>2类7户 | 位于万州区钟鼓楼街道，评价范围内共有18户54人。房屋散落分布在公路两侧，位于隧道出口处，多为二、三层楼房。 | | 项目路线偏移后新增 |

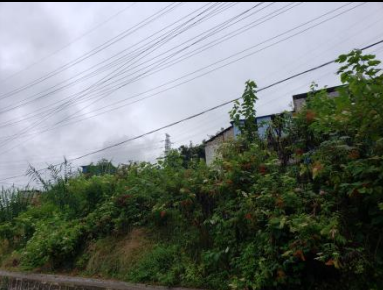
| 序号 | 敏感点 | 环评情况 | | | 实际情况 | | | | 现场情况 | 备注 |
|---|---|---|---|---|---|---|---|---|---|---|
| 10 | 芦家坝小学/汪家沟/周家坝/高石板<br>K16+300~<br>K17+800 | | | | 东<br>/-30~5<br>西/-5 | 路东 36/19/1<br>路西 40/26/2 | 路东<br>4a类8户<br>2类69户<br>路西<br>4a类3户<br>2类14户 | 位于万州区，评价范围内共有94户282人，房屋散落分布在公路两侧，位于边坡上方或边坡下方，多为二、三层楼房。 | | 项目路线偏移后新增 |

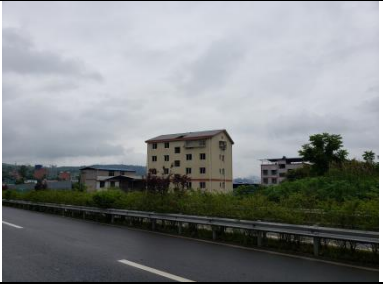
| 序号 | 敏感点 | 环评情况 | | | 实际情况 | | | | 现场情况 | 备注 |
|---|---|---|---|---|---|---|---|---|---|---|
| 11 | 付家湾/小溪塘/长岭<br>中心小学/老屋湾/长<br>岭岗社区<br>K18+250~<br>K19+150 | | | | 东/5<br>西/-5 | 路东<br>25/12/6<br>路西<br>32/18/7 | 路东<br>4a 类 8 户<br>2 类 47 户<br>路西<br>4a 类 14 户<br>2 类 46 户 | 位于万州区，评价范围内<br>共有 115 户 345 人，房屋<br>散落分布在公路两侧，位<br>于边坡上方或边坡下方，<br>区域内有一所小学，多为<br>二、三层楼房。 | | 路线向<br>南偏移<br>846m，<br>新增 |

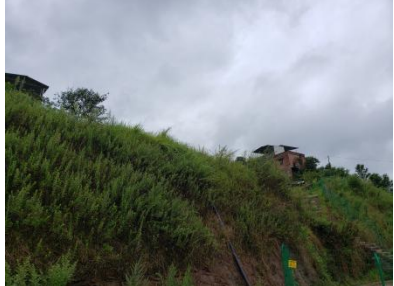
| 序号 | 敏感点 | 环评情况 | | | 实际情况 | | | | 现场情况 | 备注 |
|---|---|---|---|---|---|---|---|---|---|---|
| 12 | 寨岩脚/蒋家寨/陈家湾<br>K19+900~K20+350 | 北/-30<br>南/15 | 路北<br>130/117.75<br>/1<br>路南<br>55/39.75/1 | 位于万州区长岭镇, 评价范围内总户数 7 户, 35 人。房屋零散分布于公路南北两侧, 侧对公路, 周围有池塘分布。 | 北/-30<br>南/1~26 | 路东<br>146/134/6<br>路南<br>50/38/5 | 路北<br>2 类 48 户<br>路南<br>2 类 31 户 | 位于万州区, 评价范围内共有 79 户 237 人, 房屋散落分布在公路两侧, 位于边坡上方或边坡下方, 多为二、三层楼房。 | | 环评敏感点 |

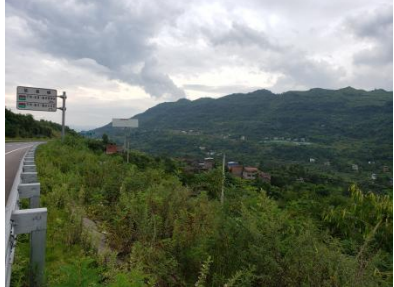
| 序号 | 敏感点 | 环评情况 | | | 实际情况 | | | | 现场情况 | 备注 |
|---|---|---|---|---|---|---|---|---|---|---|
| 13 | 严家湾/马家湾/大岩石<br>K20+650~K21+350 | 北/-7<br>南/10 | 北<br>75/62.75/4<br>南<br>32/19.75/1 | 位于万州区长岭镇, 评价范围内总户数 22 户 110 人。房屋零散分布路南北两侧, 侧对公路。周围有池塘分布。 | 北<br>/-30~-12<br>南/20 | 路东<br>36/24/1<br>路南<br>106/94/1 | 路北<br>4a 类 1 户<br>2 类 22 户<br>路南<br>2 类 19 户 | 位于万州区, 评价范围内共有 42 户 126 人, 房屋散落分布在公路两侧, 位于边坡上方或边坡下方, 多为二、三层楼房。 | | 环评敏感点 |

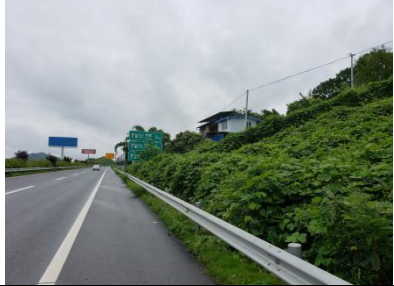
| 序号 | 敏感点 | 环评情况 | | | 实际情况 | | | | 现场情况 | 备注 |
|---|---|---|---|---|---|---|---|---|---|---|
| 14 | 杨柳冲/黄土坎<br>K21+700~K22+450 | | | | 北/-8<br>南/1 | 路北<br>48/35/2<br>路南<br>34/20/3 | 路北<br>2 类 33 户<br>路南<br>2 类 14 户 | 位于万州区, 评价范围内共有 47 户 141 人, 房屋散落分布在公路两侧, 位于边坡上方或边坡下方, 多为二、三层楼房。 | | 路线偏移导致新增 |

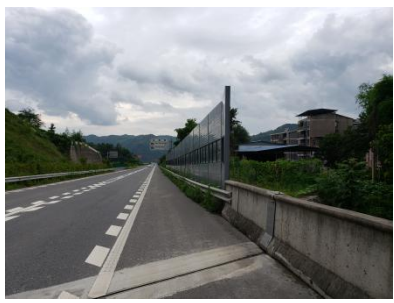
| 序号 | 敏感点 | 环评情况 | | | 实际情况 | | | | 现场情况 | 备注 |
|---|---|---|---|---|---|---|---|---|---|---|
| 15 | 小杨柳冲/<br>寨包/三月<br>山<br>K22+850~<br>K23+485 | 北/-12<br>南/-5 | 北<br>38/25.75/1<br>南<br>32/19.75/1 | 位于万州区长岭镇，评价范围内总户数 18 户，90 人。房屋零散分布在路南北两侧，侧对公路，周围有池塘分布。 | 北/-12<br>南/-5 | 北<br>38/25.75/1<br>南<br>32/19.75/1 | 路北<br>4a 类 4 户<br>2 类 12 户<br>路南<br>4a 类 2 户<br>2 类 6 户 | 位于万州区长岭镇，评价范围内总户数 18 户，90 人。房屋零散分布在路南北两侧，侧对公路，周围有池塘分布。 | | 环评敏感点 |

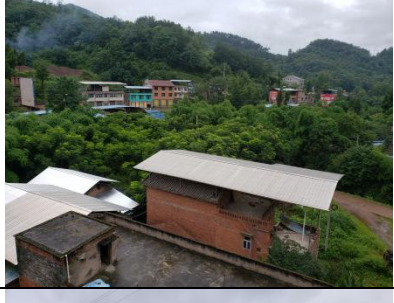
| 序号 | 敏感点 | 环评情况 | | | 实际情况 | | | | 现场情况 | 备注 |
|---|---|---|---|---|---|---|---|---|---|---|
| 16 | 响滩子/粉坊<br>K23+600~<br>K23+852 | 东/8 西<br>/-6 | 东<br>32/19.75/4<br>西<br>42/29.75/1 | 位于万州区长岭镇，评价范围内总户数 26 户，130 人。房屋零散分布在路南北两侧，多为二层楼房，涉及少量房屋拆迁。 | 西/-6 | 西<br>89.5/77/4 | 路西<br>4a 类 3 户<br>2 类 23 户 | 位于万州区长岭镇，评价范围内总户数 26 户，130 人。房屋零散分布在路南北两侧，多为二层楼房，涉及少量房屋拆迁。 | | 环评敏感点 |

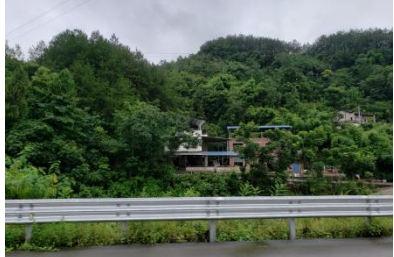
| 序号 | 敏感点 | 环评情况 | | | 实际情况 | | | | 现场情况 | 备注 |
|---|---|---|---|---|---|---|---|---|---|---|
| 17 | 周家湾/冉家湾/水井湾<br>K24+300~<br>K25+050 | | | | 东/8<br>西/-6 | 西侧<br>79.5/67/5<br>东侧<br>52.5/40/2 | 西侧<br>2 类 9 户<br>东侧<br>2 类 3 户 | 位于万州区长岭镇，评价范围内总户数 12 户，60 人。房屋零散分布在路东西两侧，多为二层楼房，涉及少量房屋拆迁。 | | 环评时未成规模，环评未纳入 |

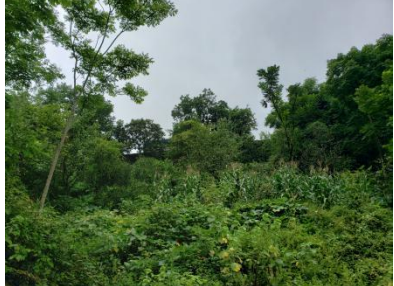
| 序号 | 敏感点 | 环评情况 | | | 实际情况 | | | | 现场情况 | 备注 |
|---|---|---|---|---|---|---|---|---|---|---|
| 18 | 三铺干/和尚湾<br>K27+500~<br>K27+900 | 北/-10<br>南/4 | 北<br>38/25.75/3<br>南<br>26/13.75/3 | 位于万州区长滩镇，评价范围内总户数 15 户，75 人。房屋零散分布在路南北两侧，主要集中在南侧，涉及少量房屋拆迁。 | 北/-10<br>南/4 | 北<br>24.5/12/3<br>南<br>35.5/23/1 | 北侧<br>4a 类 3 户<br>2 类 4 户<br>南侧<br>4a 类 2 户<br>2 类 6 户 | 位于万州区长滩镇，评价范围内总户数 15 户，75 人。房屋零散分布在路南北两侧 | | 环评敏感点 |

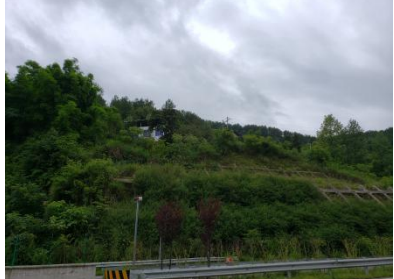
| 序号 | 敏感点 | 环评情况 | | | 实际情况 | | | | 现场情况 | 备注 |
|---|---|---|---|---|---|---|---|---|---|---|
| 19 | 砖堡梁<br>K28+160~<br>K28+450 | | | | 南/10 | 南<br>42.5/30/1 | 南侧<br>4a 类 1 户<br>2 类 5 户 | 位于万州区长滩镇，评价范围内总户数 6 户，24 人。房屋零散分布在路南侧 | | 环评时未成规模，环评未纳入 |

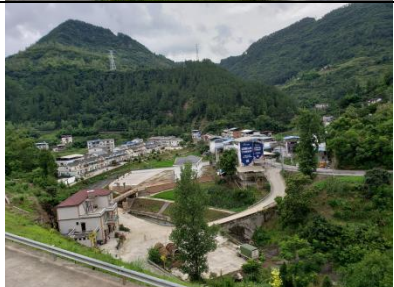
| 序号 | 敏感点 | 环评情况 | | | 实际情况 | | | | 现场情况 | 备注 |
|---|---|---|---|---|---|---|---|---|---|---|
| 20 | 石蛋孔/黄坡岭<br>K28+700~<br>K29+300 | | | | 北/-12<br>南/10 | 北<br>32.5/20/2<br>南<br>147.5/135/3 | 北<br>4a 类 2 户<br>2 类 5 户<br>南<br>2 类 15 户 | 位于万州区长滩镇，评价范围内总户数 20 户，100 人。房屋零散分布在路南北两侧 | | 未成规模，环评未纳入 |

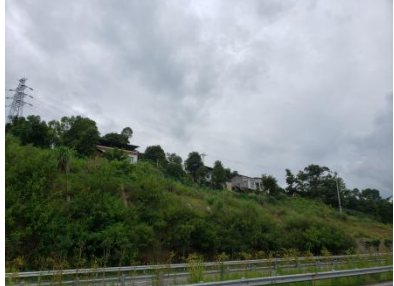
| 序号 | 敏感点 | 环评情况 | | | 实际情况 | | | | 现场情况 | 备注 |
|---|---|---|---|---|---|---|---|---|---|---|
| 21 | 三大炮/龙家<br>K30+705~<br>K30+755 | | | | 北/-10<br>南/4 | 北<br>33.5/21/3<br>南<br>52.5/40/2 | 北<br>4a类3户<br>2类7户<br>南<br>2类8户 | 位于万州区长滩镇，评价范围内总户数18户，70人。房屋零散分布在路南北两侧 | | 未成规模，环评未纳入 |

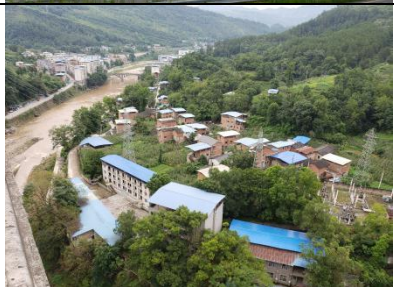
| 序号 | 敏感点 | 环评情况 | | | 实际情况 | | | | 现场情况 | 备注 |
|---|---|---|---|---|---|---|---|---|---|---|
| 22 | 田坝/王家咀/高砍/长滩电站<br>K31+405~<br>K31+955 | 北/-20<br>南/25 | 北<br>105/92.75/<br>1<br>南<br>31/18.75/1 | 位于万州区长滩镇，评价范围内总户数25户，125人。房屋零散分布在路南北两侧，多为二层楼房，部分房屋须拆迁。 | 北/-20<br>南/25 | 北<br>24.5/12/2<br>南<br>57.5/45/5 | 北<br>4a类2户<br>2类10户<br>南<br>2类13户 | 位于万州区长滩镇，评价范围内总户数25户，125人。房屋零散分布在路南北两侧，多为二层楼房，部分房屋须拆迁。 | | 环评敏感点 |

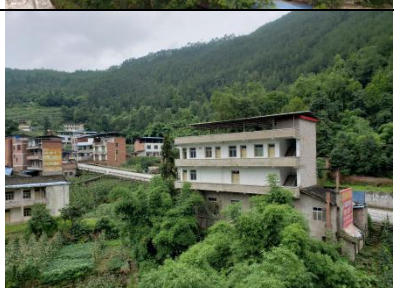
| 序号 | 敏感点 | 环评情况 | | | 实际情况 | | | | 现场情况 | 备注 |
|---|---|---|---|---|---|---|---|---|---|---|
| 23 | 祠堂/龙咀垵/老店子<br>K34+305~<br>K34+550 | 东/10<br>西/-24 | 东<br>31/18.75/4<br>西<br>79/66.75/1 | 位于万州区长滩镇，评价范围内总户数16户，80人。房屋零散分布在路东西两侧，多为二层楼房，侧对公路。 | 东/10 | 东<br>90.5/78/4 | 东<br>2类9户 | 位于万州区长滩镇，评价范围内总户数9户，45人。房屋零散分布在路东西两侧，多为二层楼房，侧对公路。 | | 环评敏感点 |

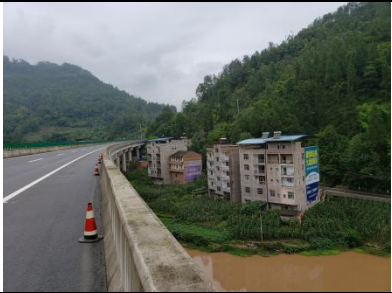
| 序号 | 敏感点 | 环评情况 | | | 实际情况 | | | | 现场情况 | 备注 |
|---|---|---|---|---|---|---|---|---|---|---|
| 24 | 马坝塘<br>K38+155<br>~K38+450 | | | | 东/10<br>西/-24 | 东 5/16/7<br>西 5/16/3 | 东<br>4a类 12 户<br>西<br>4a类 4 户<br>2类 1 户 | 位于万州区龙驹镇，评价范围内总户数 17 户，75 人。房屋零散分布在公路东西两侧，多为 5-6 层房屋 | | 路线偏移，导致新增 |

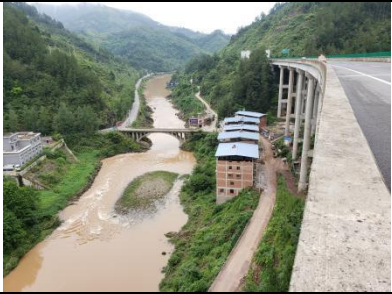
| 序号 | 敏感点 | 环评情况 | | | 实际情况 | | | | 现场情况 | 备注 |
|---|---|---|---|---|---|---|---|---|---|---|
| 25 | 上窄口<br>K39+705~<br>K39+955 | | | | 东/-30<br>西/-35 | 西侧<br>20.5/8/4<br>东侧<br>27.5/15/2 | 西侧<br>4a类 4 户<br>2类 4 户<br>东侧<br>4a类 4 户 | 位于万州区龙驹镇，评价范围内总户数 12 户，55 人。房屋零散分布在公路东西两侧，多为 5 层房屋 | | 路线偏移，导致新增 |

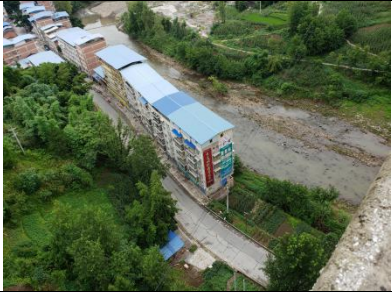
| 序号 | 敏感点 | 环评情况 | | | 实际情况 | | | | 现场情况 | 备注 |
|---|---|---|---|---|---|---|---|---|---|---|
| 26 | 下场/赶场<br>K41+150-K<br>41+300 | 东/-75<br>西/-75 | 东<br>43/30.75/1<br>西<br>43/30.75/1 | 位于万州区龙驹镇，评价范围内总户数 13 户，65 人。房屋零散分布在公路东西两侧，部分房屋须拆迁。 | 东/-35<br>西/-35 | 东<br>22.5/10/1<br>西<br>62.5/40/1 | 西侧<br>2类 8 户<br>东侧<br>4a类 1 户<br>2类 8 户 | 位于万州区龙驹镇，评价范围内总户数 17 户，75 人。房屋零散分布在公路东西两侧 | | 环评敏感点 |

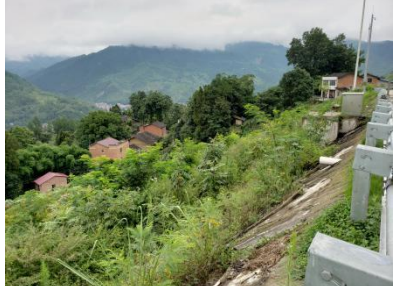
| 序号 | 敏感点 | 环评情况 | | | 实际情况 | | | | 现场情况 | 备注 |
|---|---|---|---|---|---|---|---|---|---|---|
| 28 | 董家院子/<br>锅天咀<br>K47+305~<br>K47+500 | 北/24<br>南/14 | 北<br>37/24.75/1<br>南<br>27/14.75/1 | 位于万州区龙驹镇, 评价范围内总户数 9 户, 45 人。房屋零散分布在公路南北两侧, 侧对公路。 | 南/14 | 南<br>162.5/150/4 | 南<br>2 类 9 户 | 位于万州区龙驹镇, 评价范围内总户数 9 户, 45 人。房屋零散分布在公路南北两侧, 侧对公路。 | | 环评敏感点 |

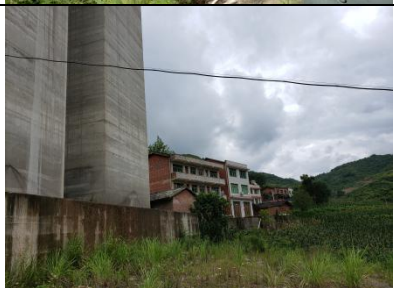
| 序号 | 敏感点 | 环评情况 | | | 实际情况 | | | | 现场情况 | 备注 |
|---|---|---|---|---|---|---|---|---|---|---|
| 29 | 大坝/蜂子湾<br>K48+255~<br>K48+655 | 北/-80<br>南/-88 | 北<br>31/18.75/1<br>南<br>18/5.75/1 | 位于万州区龙驹镇, 评价范围内总户数 11 户, 55 人。房屋零散分布在公路南北两侧, 多为二层楼房, 侧对公路。蜂子湾大桥跨越此敏感点 | 东/88 | 东 63/50/1 | 东<br>2 类 20 户 | 位于万州区龙驹镇, 评价范围内总户数 20 户, 85 人。房屋零散分布在公路南北两侧, 侧对公路。 | | 环评敏感点 |

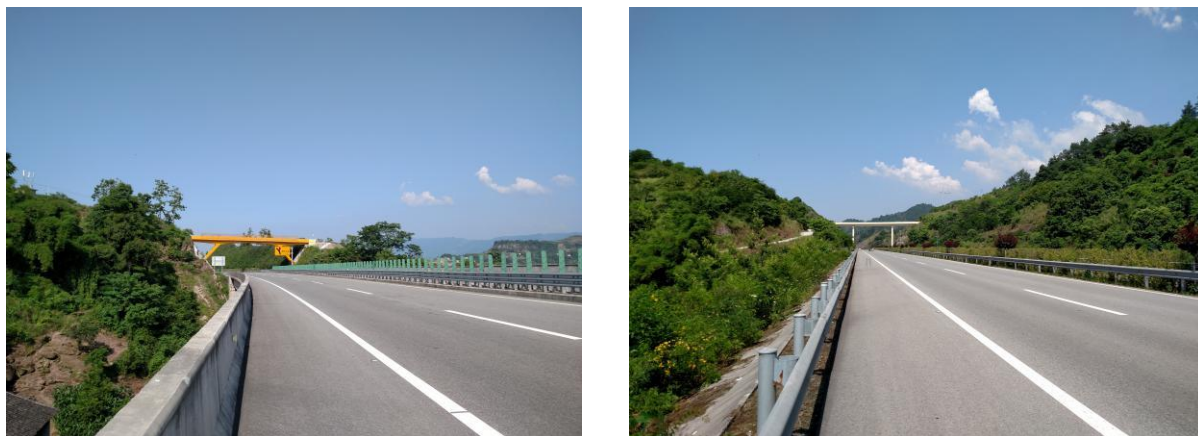
从整体工程来看，本项目设置的桥梁、通道涵洞及天桥的数量适中，平均每公里有 3.4 处，能够满足两侧居民对外交往和农耕作业以及沿线动物的迁移的需要，对当地的经济发展和建设还是能够起到积极地带动作用，提高沿线居民的就业机会和经济收入水平，为当地居民与外界沟通、发展当地经济提供必要的条件。现场情况见图 5-3-1。

图 5-3-1 工程设置的通行设施的情况

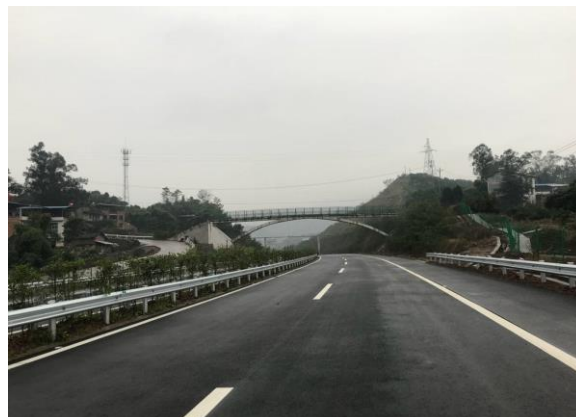
图 6-2-2 天桥

类的重要迁移路线，鸟类在迁徙多在高空进行。公路主要区段在人类已经开发的土地上，当地常见的主要是一些小型动物，对人类干扰有相当强的适应。同时，公路主线修建时设置有桥梁 52 座、涵洞及通道 139 道，天桥 5 座，可减缓公路对沿线动物活动范围、迁移途径、栖息区域的影响。因此，项目的修建虽然会产生一定的阻断效应，车辆运输的噪声和废气会对周围动物产生一定影响和活动造成干扰，但由于沿线野生动物种类贫乏，数量稀少，公路修建有桥、涵设施，本项目的修建没有对沿线野生动物造成较大的影响。

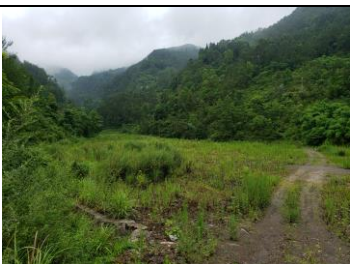
| 序号 | 桩号 | 面积<br>(亩) | 平均<br>堆高<br>(m) | 实际弃<br>渣量(万<br>m <sup>3</sup> ) | 现场情况 | 恢复情况 |
|---|---|---|---|---|---|---|
| 1 | k0+600<br>渣场 | 14.40 | 7.1 | 5.51 | | 回填种植土均匀、平整已经复耕，经现场观察后发现复耕情况良好 |

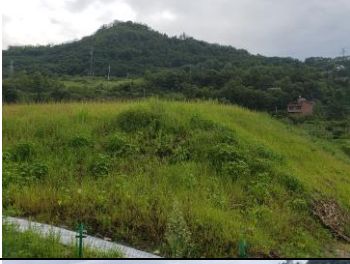
| 序号 | 桩号 | 面积<br>(亩) | 平均<br>堆高<br>(m) | 实际弃<br>渣量(万<br>m <sup>3</sup> ) | 现场情况 | 恢复情况 |
|---|---|---|---|---|---|---|
| 2 | K2+200<br>渣场 | 21.85 | 6.2 | 4.40 | | 设置挡墙，撒种措施植物，且恢复良好 |

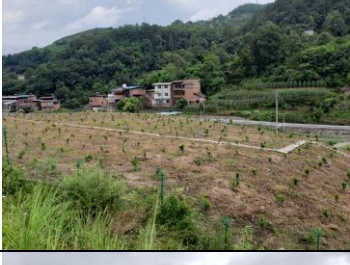
| 序号 | 桩号 | 面积<br>(亩) | 平均<br>堆高<br>(m) | 实际弃<br>渣量(万<br>m <sup>3</sup> ) | 现场情况 | 恢复情况 |
|---|---|---|---|---|---|---|
| 3 | k4+400<br>渣场 | 13.5 | 5.5 | 3.39 | | 回填种植土均匀、平整撒籽绿化 |

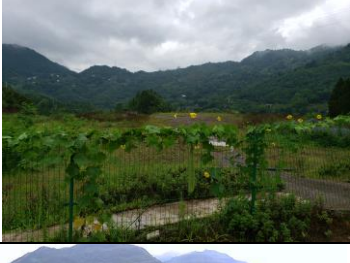
| 序号 | 桩号 | 面积<br>(亩) | 平均<br>堆高<br>(m) | 实际弃<br>渣量(万<br>m <sup>3</sup> ) | 现场情况 | 恢复情况 |
|---|---|---|---|---|---|---|
| 4 | AK0+250<br>渣场 | 17.8 | 7.5 | 3.89 | | 回填种植土均匀、平整撒籽绿化，且恢复良好 |

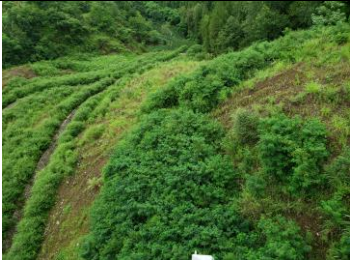
| 6 | K27+400<br>渣场 | 50.1 | 6.2 | 18.71 | | 回填种植土，均匀、<br>平整具备复垦条件，<br>撒籽绿化恢复良好 |

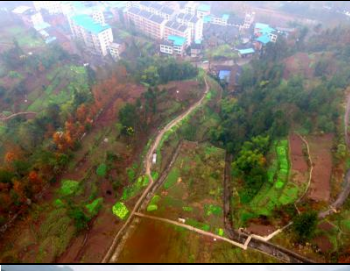
| 13 | k41+650<br>渣场 | 30.7 | 6.7 | 23.37 | | 回填种植土、均匀、平整，已具备复垦条件，撒籽绿化 |

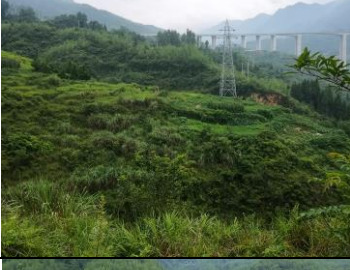
| 14 | K42+928<br>渣场 | 11.2 | 5.3 | 14.34 | | 回填种植土、均匀、平整，已复垦条 |

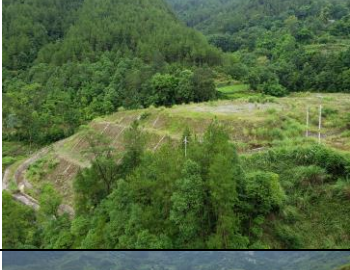
| 15 | K43+345<br>渣场 | 40.95 | 7.7 | 27.55 | | 回填种植土，已具备复垦条件，撒籽绿化 |

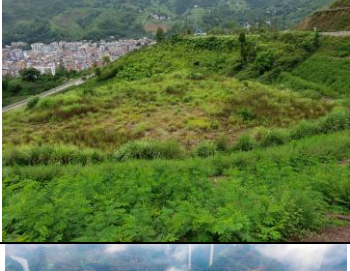
| 16 | FK0+600<br>渣场 | 48.45 | 4.7 | 26.14 | | 回填种植土、均匀、平整，已复垦条 |

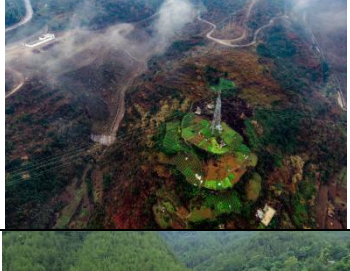
| 17 | K46+925<br>渣场 | 26.35 | 6.0 | 10.57 | | 回填种植土、均匀、平整，已复垦条 |

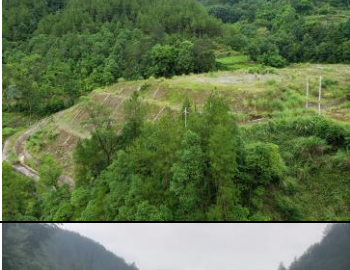
| 18 | K47+150<br>渣场 | 20.25 | 6.4 | 7.54 | | 回填种植土，已具备复垦条件，撒籽绿化 |

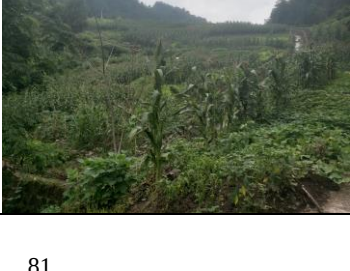
| 19 | k47+350<br>渣场 | 13.8 | 5.6 | 7.04 | | 回填种植土，已具备复垦条件，撒籽绿化 |

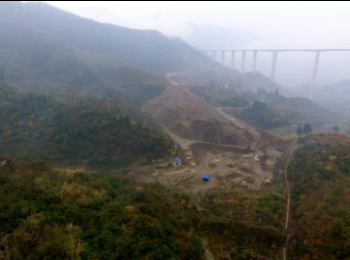
| 20 | K48+600<br>渣场 | 74.4 | 5.9 | 45.45 | | 回填种植土，已具备复垦条件，撒籽绿化，目前该弃渣场已经被地方利用 |

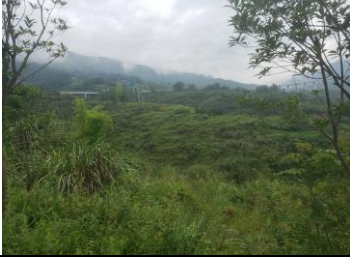
| 21 | K50+700<br>渣场 | 40.05 | 6.1 | 29.46 | | 回填种植土，已具备复垦条件，撒籽绿化 |

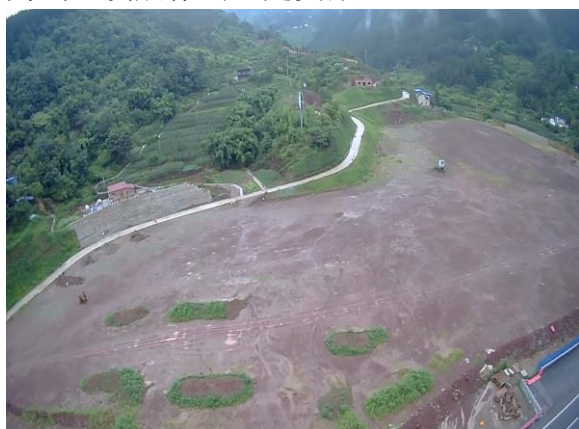
图 6-4-1 场地平整

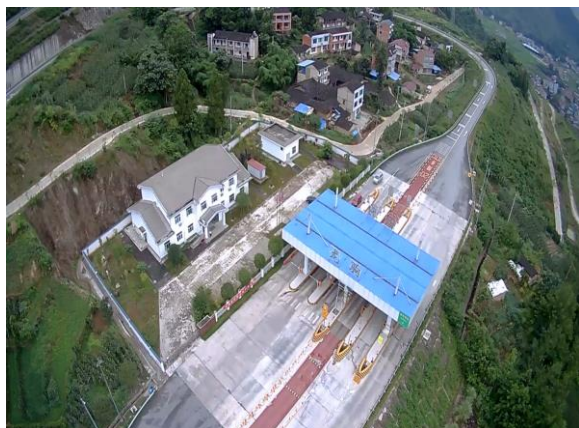
图 6-4-3 龙驹收费站场地平整

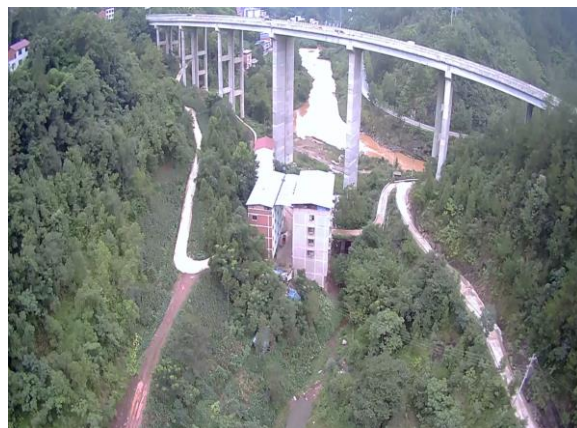
图 6-4-4 施工便道恢复为地方道路

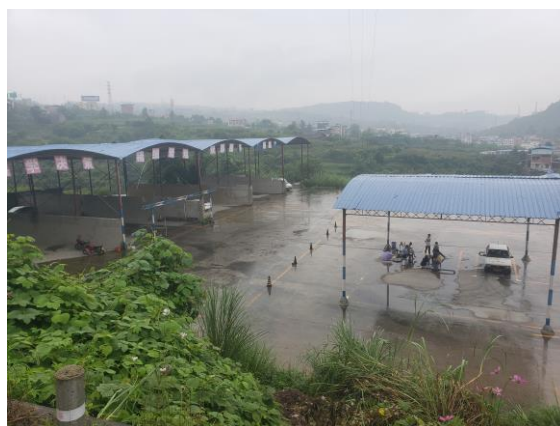
图 6-4-5 施工营地改建为驾校

通过调查，项目各参建单位充分利用当地现有社会资源，通过利用项目主体工程占地及取弃土场占地设置施工场地，租用沿线现有住房作为施工营地等措施，减少了新建施工场地对当地有限土地资源的占用，在施工期间做到了文明施工的管理，没有产生弃渣、废水等乱排乱丢，施工完成后及时拆除施工机械，进行场地平整，对可恢复植被的区域进行了土地整治及植被恢复，道路沿线基本看不到本项目的施工场地及临时占地痕迹。部分施工营地被改建成驾校继续投入使用，既减少了拆除恢复的工作节约成本，也为当地发展作出一定贡献。

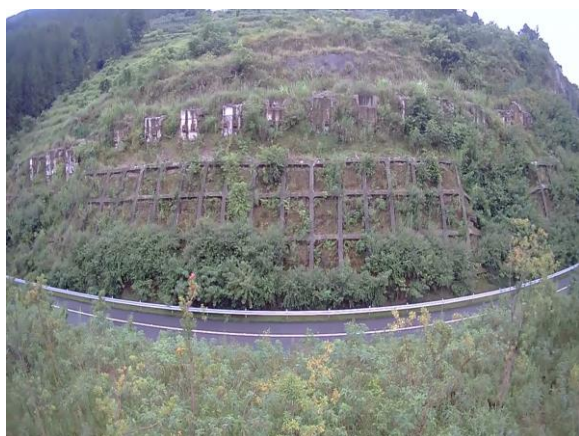
路堑坡面防护原则采用直接植草（树）绿化、三维网喷播植草护坡绿化、挂双网喷射有机基材、方圆窗式护面墙绿化、小格子梁防护绿化、预制硷框格内填土绿化、锚钉（锚杆）框架防护绿化，以期最大限度地与自然环境融合，尽可能不采用大面积的圬工砌体等防护形式，肩、护脚等防护型式，避免破坏人与自然的亲和力。

图 6-4-5 K27+400 左侧边坡防护

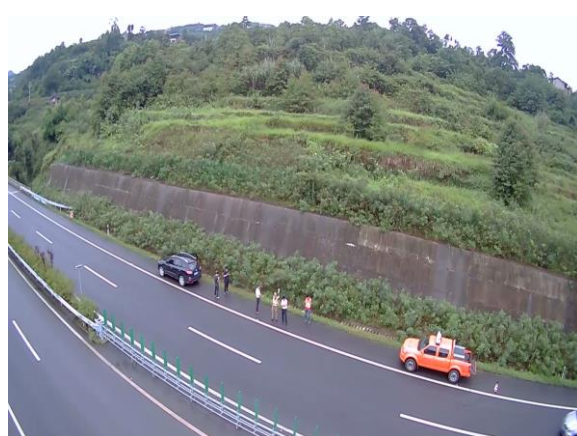
路堤边坡采用直接植草（树）绿化、挂三维网种草护坡、浆砌片石方格网植草护坡、拱形骨架衬砌内植草护坡防护，绿化采用自然群落与乔灌木相结合，多层次地植物种植方式，最大限度地磨灭人工破坏痕迹，达到路在景中游的梦幻效果。对填方受限路段，采用挡墙、护肩、护脚等防护型式。

图 6-4-6 K19+800 左侧边坡防护

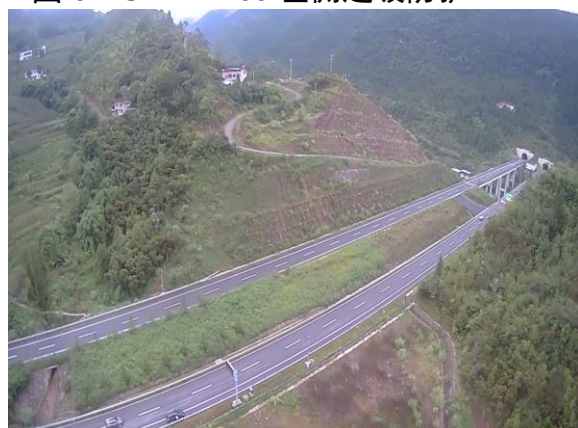
图 6-4-7 K32+500 右侧边坡防护

根据统计项目防护工程 51.52 万立方米,路基边坡的防护采用了这些工程措施和生物措施相结合的方法,边坡防护工程较完善,起到了保持坡体稳定、避免大面积滑坡、跨塌的作用,可达到预防地质灾害的目的。从现场调查结果来看,目前路基边坡的这些防护措施景观和绿化效果好。

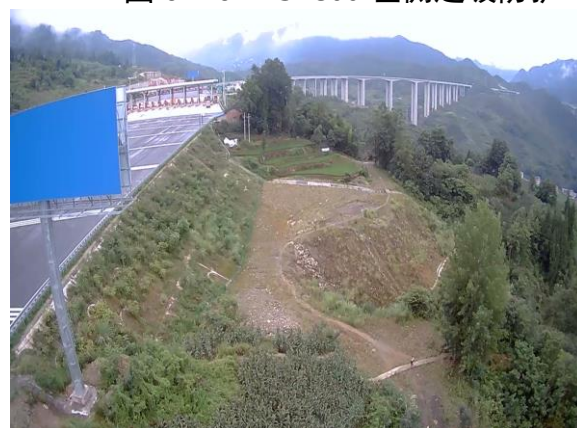
图 6-4-8 K47+350 右侧边坡防护

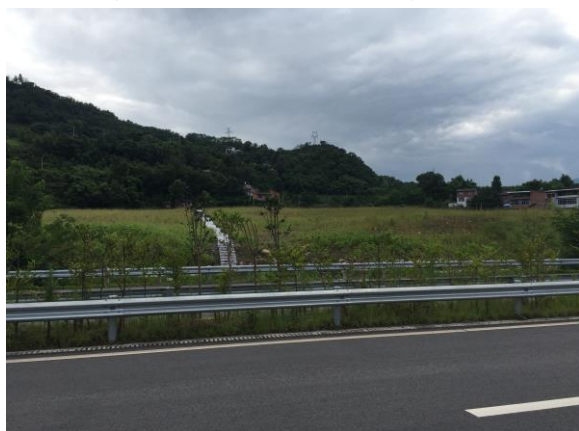
根据统计项目排水工程 9.9 万立方米，从现场的调查来看，公路在路基、路面和中央分隔带等区域设置了排水沟、截水沟、急流槽等综合排水系统，建有完善的排水设施，防冲刷效果良好，使路面不会产生积水，确保了排水的畅通和路基路面的稳定，有效地防止了水土流失和滑坡塌方等。现场情况见图 6-4-9 和图 6-4-10 所示。

图 6-4-9 k4+400 中央分隔带排水

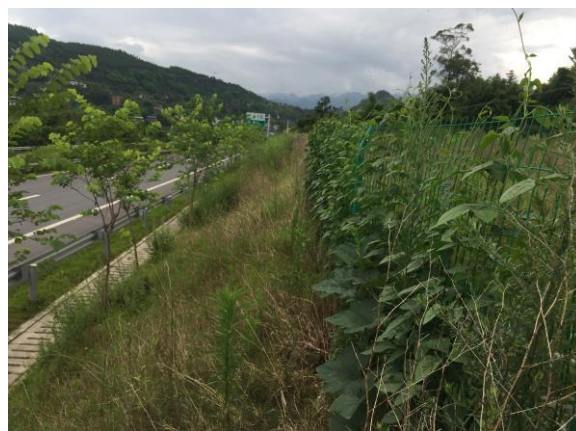
图 6-4-10 K4+400 边沟排水

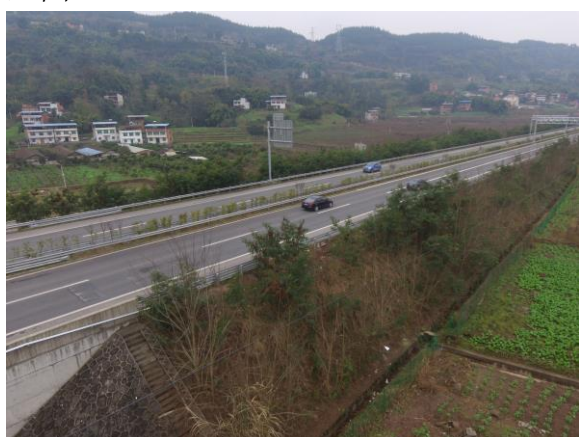
根据交工验收证书，工程全线共栽植乔木 4046 株，灌木 50767 株，草灌 378860 株/丛，种植土 16554 立方米，植草 50000 平方米。现场调查的情况，建设单位对公路互通立交区、路基边坡、边坡平台、两侧公路用地范围、弃土场及沿线服务设施等处进行了全面的绿化，公路绿化效果突出，改善了生态环境，防止了水土流失，起到防尘作用，达到了公路绿化的总体要求；景观设置美观，与周围环境相协调。现场情况见图 6-4-11 至图 6-4-14。

图 6-4-11 中央分隔带绿化

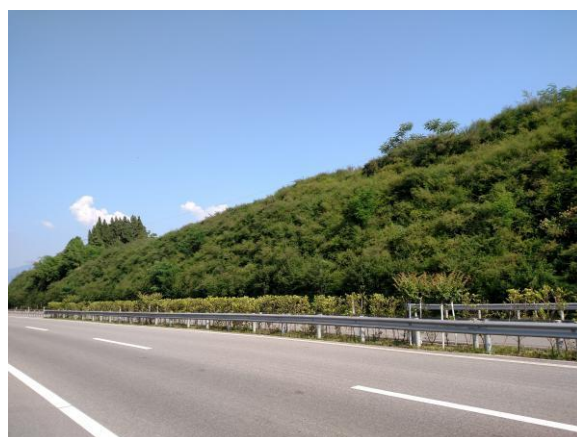
图 6-4-12 K33+400 路侧边坡绿化

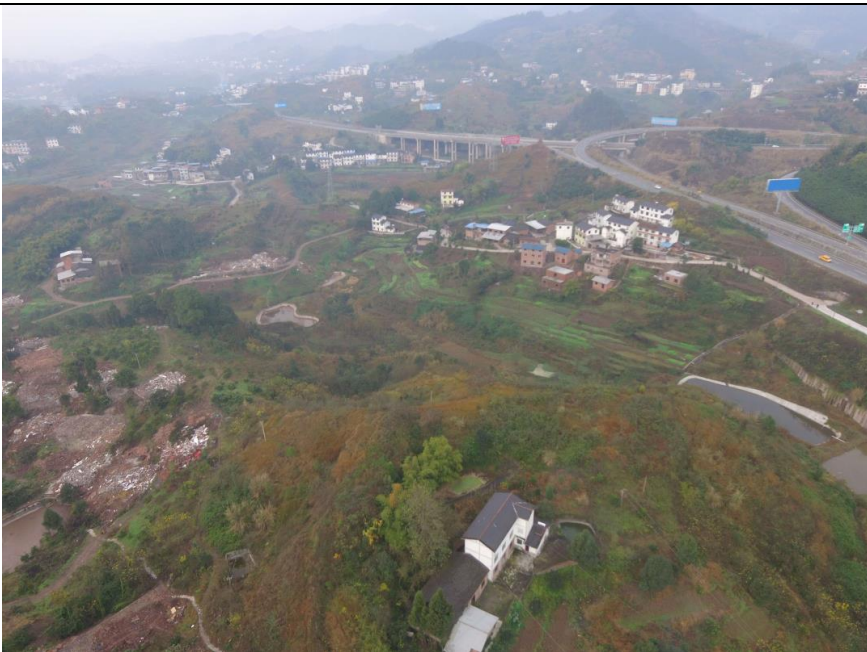
| 名称 | 杜家石板 | |
|---|---|---|
| 敏感点与道路位置关系 | 路南 | |
| | 现状分析及运营期管理 | <p>路线向北侧偏移，该敏感点距离道路中心由原环评的 42m 增加到 52m，高差变化不大，敏感点部分前侧有山包阻隔，部分处于道路护坡下方，交通噪声影响减少。</p> <p>环评要求设置隔声窗，房屋背对道路，前侧有山包阻隔，验收监测现状噪声值达标，为确保敏感点在车流量增加时声环境也能够满足相应声环境质量标准，运营期需对敏感点进行跟踪监测，预留噪声污染防治费用，超标时根据敏感点居民意见采取相应的降噪措施。</p> |

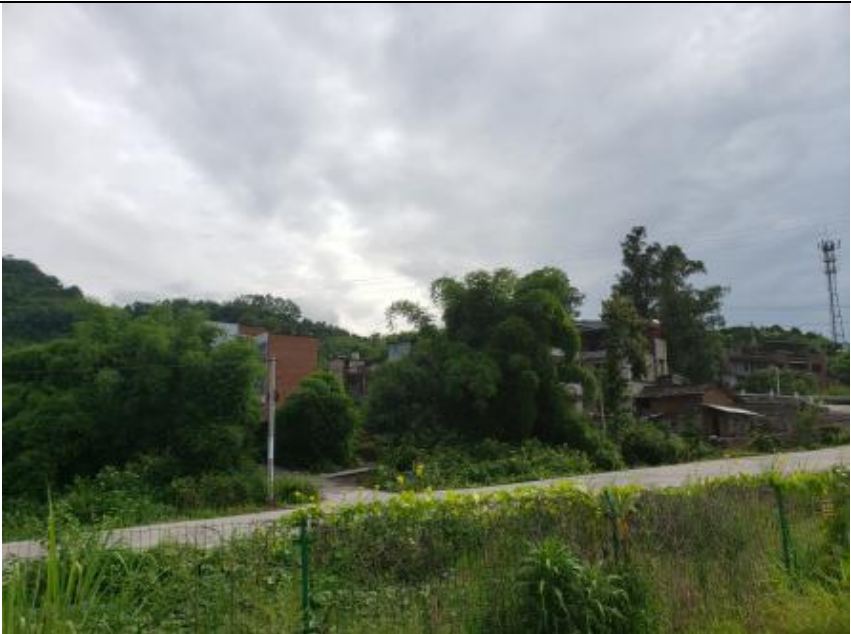
| 敏感点与道路位置关系 | 路北 | |
| | 现状分析及运营期管理 | <p>该敏感点距离道路中心由原环评的 25m 增加到 49m，高差变化不大，敏感点部分前侧有山包阻隔，部分处于道路护坡下方，交通噪声影响减少</p> <p>环评要求设置隔声窗，但房屋背对道路，前侧有山包阻隔，验收监测现状噪声值达标，因此在边坡上密植灌木。</p> <p>根据验收监测现状噪声值达标，为确保敏感点在车流量增加时声环境也能够满足相应声环境质量标准，运营期需对敏感点进行跟踪监测，预留噪声污染防治费用，超标时根据敏感点居民意见采取相应的降噪措施。</p> |

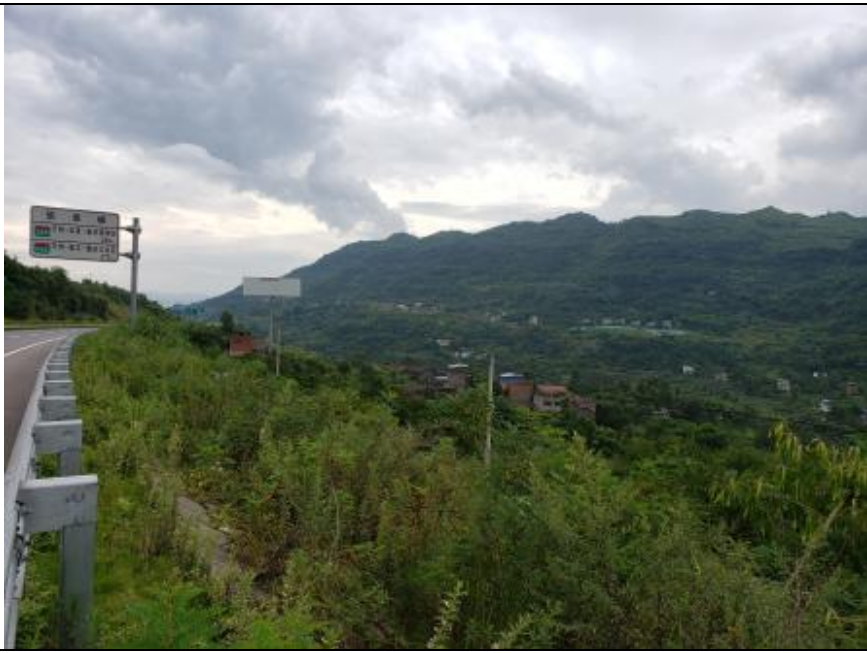
| 现场状况 | 南侧 | |
| | 现状分析及运营期管理 | <p>路线略微偏移, 从靠南侧居民变成靠北侧, 该敏感点最近距道路中心由原环评的 32m 增加到 36m,</p> <p>环评要求设置隔声窗, 敏感点位于边坡下方, 边坡上种植大量的乔灌木将房屋遮住, 无需增加投资征地种植绿化, 居民住宅不具备安装隔声窗条件;</p> <p>根据验收监测现状噪声值达标, 为确保敏感点在车流量增加时声环境也能够满足相应声环境质量标准, 运营期需对敏感点进行跟踪监测, 预留噪声污染防治费用, 超标时根据敏感点居民意见采取相应的降噪措施。</p> |

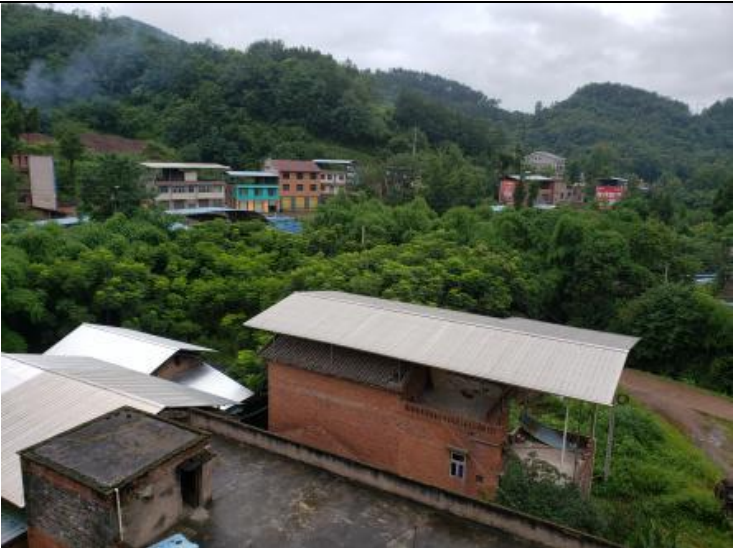
| 现场状况 | 路东 | |
| | 现状分析及运营期管理 | 环评要两侧安装隔声窗，现路线东偏移，距离变远，影响变小；根据验收监测现状噪声值达标。 |

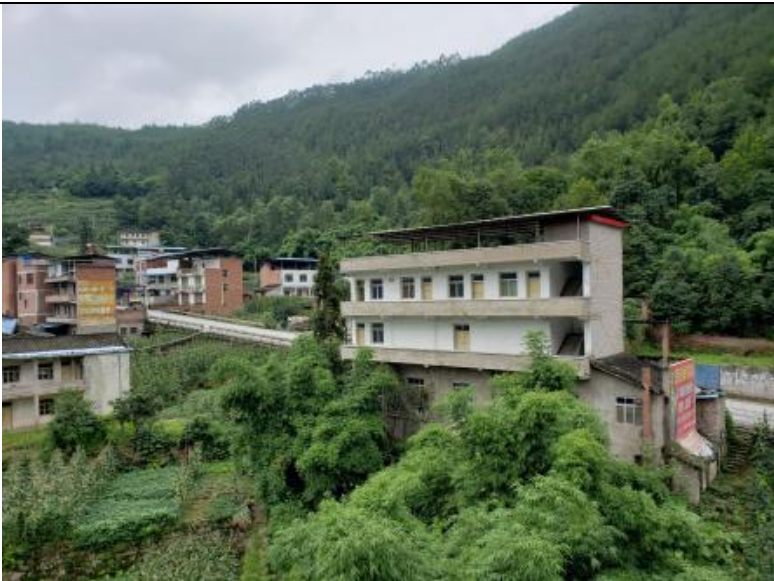
| 现场状况 | 路东 | |

| 明 | 现状分析及运营期管理 | <p>路线向西侧偏移,该敏感点最近距道路中心距离变大,交通噪声影响减少;</p> <p>环评要求安装隔声窗,安装隔声窗容易在沿线引起纠纷,难以实施下去,且与敏感点距离变远,影响变小。</p> <p>根据验收监测现状噪声值达标,为确保敏感点在车流量增加时声环境也能够满足相应声环境质量标准,运营期需对敏感点进行跟踪监测,预留噪声污染防治费用,超标时根据敏感点居民意见采取相应的降噪措施。</p> |

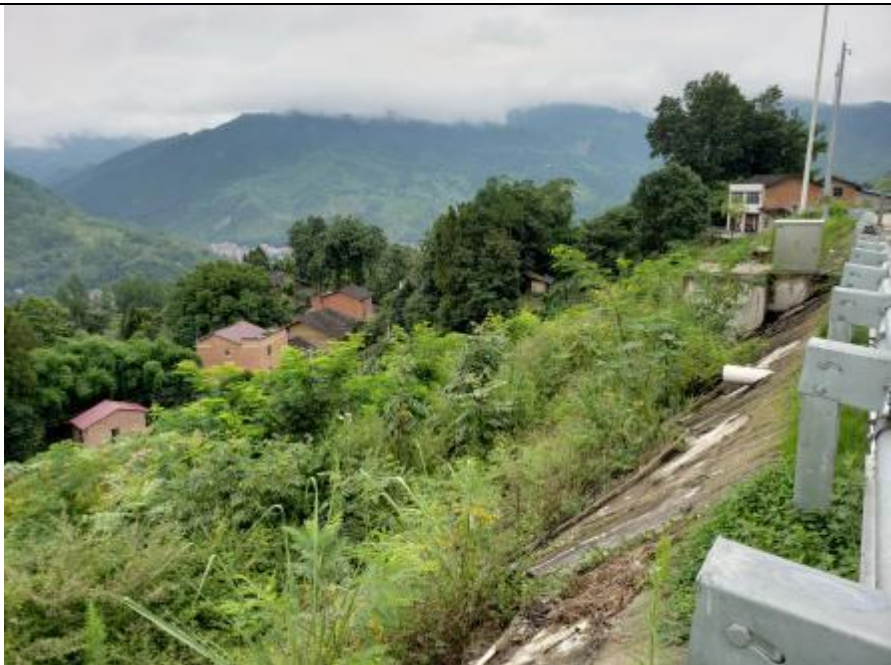
| 现场状况 | 路北 | |
| | 现状分析及运营期管理 | <p>路线向北偏移,该敏感点最近距道路中心距离变大,交通噪声影响减少;</p> <p>北侧房屋位于山坡下方,高差较大,设置围墙也基本无降噪效果,因此未采取工程措施;</p> <p>根据验收监测现状噪声值达标,为确保敏感点在车流量增加时声环境也能够满足相应声环境质量标准,运营期需对敏感点进行跟踪监测,预留噪声污染防治费用,超标时根据敏感点居民意见采取相应的降噪措施。</p> |

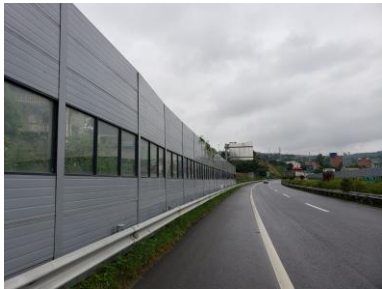
| 序号 | 敏感点 | 降噪措施 | 备注 | 照片 |
|---|---|---|---|---|
| 1 | K18+250-K19+150<br>付家湾/小溪塘 /老屋湾/长岭岗社区 | 结合居民点周边设施设置 4 段分别长 48 米、28、130 米、60 米，高 2.5 米声屏障 | 路线偏移导致，新增敏感点 | |

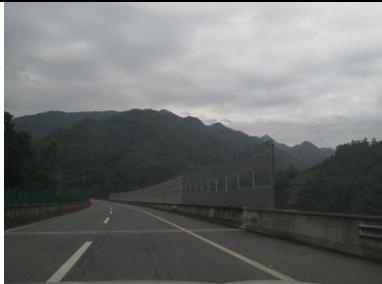
| 序号 | 敏感点 | 降噪措施 | 备注 | 照片 |
|---|---|---|---|---|
| 2 | K21+700~K22+450<br>杨柳冲/黄土坎 | 结合地形南侧设置长 60 米 | 原有敏感点 | |

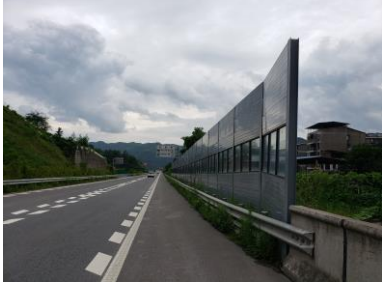
| 序号 | 敏感点 | 降噪措施 | 备注 | 照片 |
|---|---|---|---|---|
| 3 | K22+850-K23+485<br>小杨柳冲 | 结合地形两侧设置 2 段分别长 40 米、90 米，高 2.5m 的声屏障 | 原有敏感点 | |

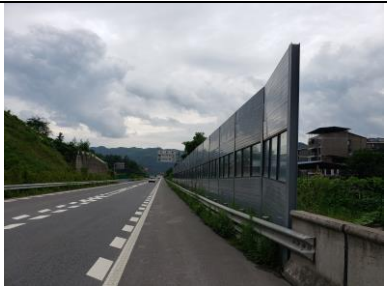
| 4 | K34+305~K34+550<br>祠堂/龙咀坨/老店子 | 结合地形设置 3 段共 464 米, 72.5 米、197.5 米、194 米 | 原有敏感点 | |

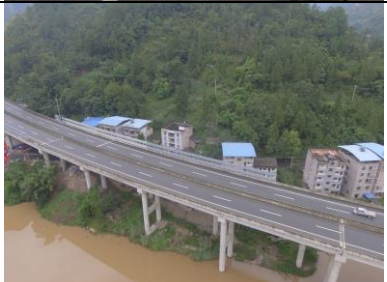
| 5 | K38+155~K38+450<br>马坝塘 | 结合地形右侧设置 4 段分别长 55 米、10 米、20 米、35 米, 高 2.5m 的声屏障 | 路线偏移导致, 新增敏感点 | |

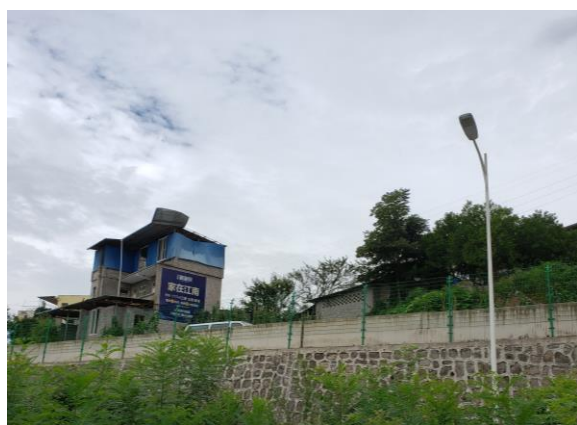
图 7-3-3 围墙现场情况

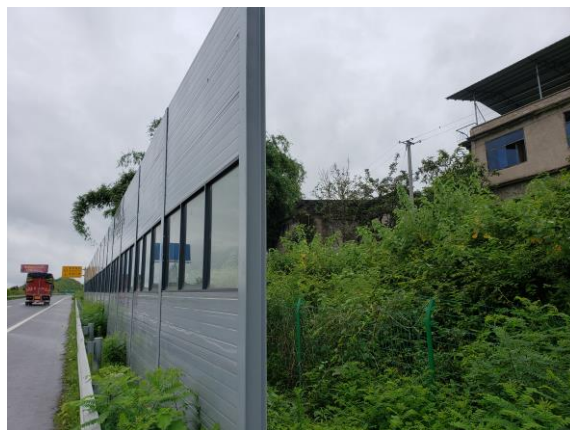
图 7-3-4 声屏障现场情况

声屏障屏体采用 $>0.3\text{mm}$  厚镀锌钢板支座, 防锈保护采用了喷塑处理, 吸隔声材料为泰柏板, 隔声量效果好, 空气声计权隔声量 $\geq 30\text{ dB}$ , 使用寿命 25 年; 基础部分主要材料如下:

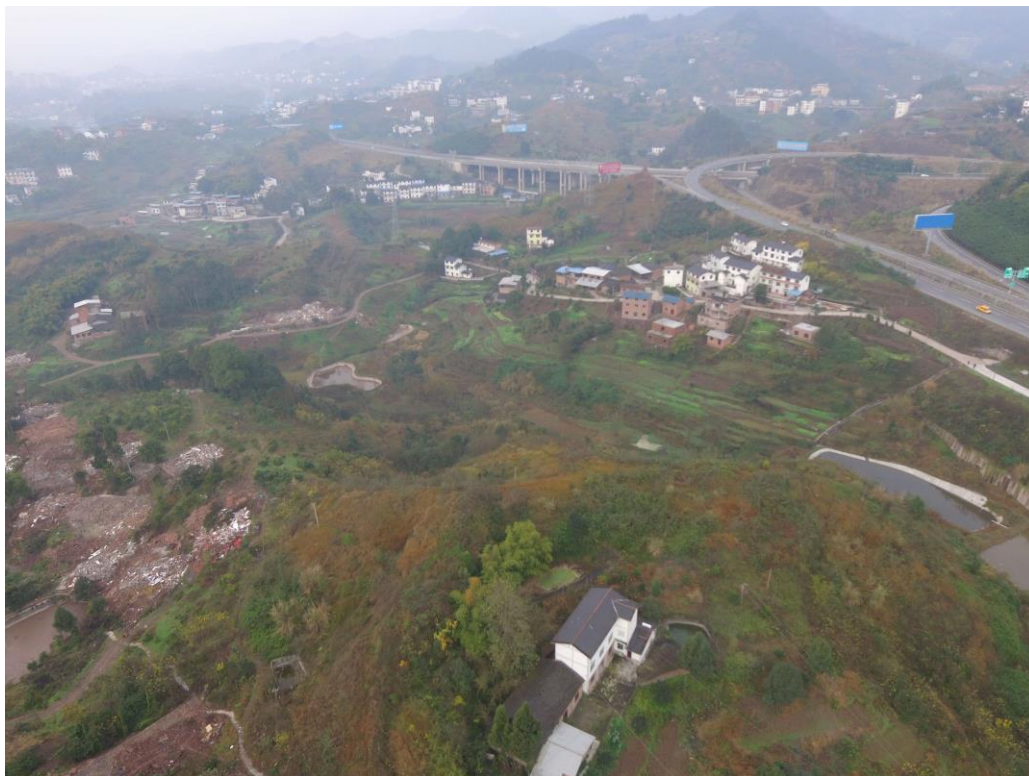
图 7-4-1 K0+350~K0+600 杜家石板/崩岩子噪声监测示意图

(4) 声屏障效果监测要求: 在声屏障中间处后方被保护敏感点窗前 1m 处设置 1# 监测点; 在公路范围在距离声屏障西侧边缘外 200 米处, 与 1#点距离公路相同距离的位置设置 2#点。2 个监测点位同步监测, 监测二天, 昼间监测 2 次, 夜间监测 2 次(22:00-24:00, 24:00-6:00 内各一次), 每次 20 分钟, 并观测和记录分车型的双向车流量, 监测项目为等效连续 A 声级  $L_{Aeq}(A)$ 。

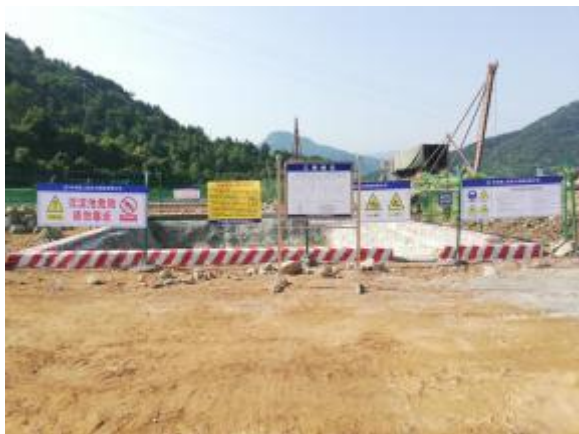
工程在施工期间，采取了杜绝将施工废水排入河流、不在河流堤岸附近设置施工营地和施工堆料场等较为严密的工程和管理措施，保障了沿线河流的水质，避免了高速公路施工建设对沿线水体的不利影响，工程在施工期间未发生污染水体的事件。

图 8-2-1 沉淀池现场照片

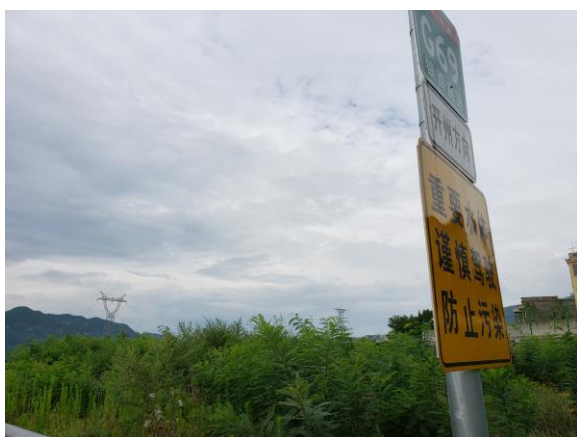
跨越长江和磨刀溪设置了桥面径流收集和沉淀事故池，在桥面两侧设置 $\phi 600$ 钢管，并在岸边因地制宜设置事故应急池，将桥面径流引入池中，经缓冲后收集处理，平时兼做沉淀池，防止车辆在桥上发生泄漏事故后危险品流入水体的风险。同时在桥头两侧设置了安全警示标志。污染防治措施落实现场情况如图8-3-1~图8-3-6所示。

图 8-3-1 警示标志

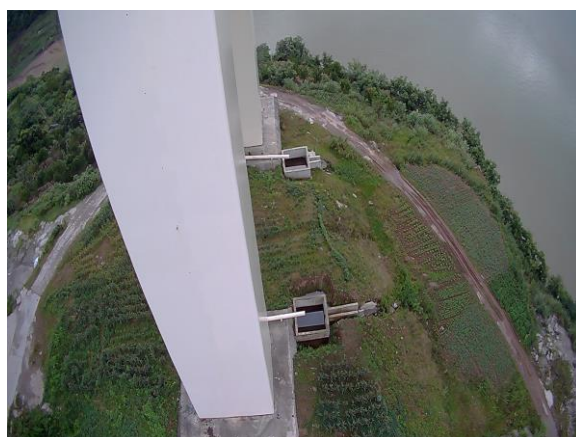
图 8-3-2 事故池-1

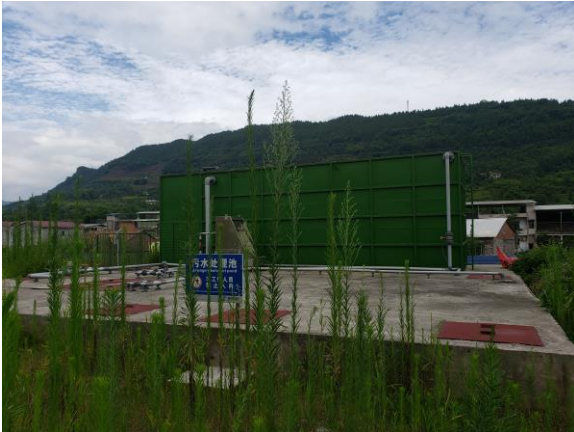
图8-3-5歇凤服务区污水处理设施

经调查，服务区和收费站均设置了生活污水处理设备，处理工艺为 A/O、MBR 和生物转盘，处理能力均能满足要求，具体设置情况见表 8-3-2，现场情况和工艺流程见图 8-3-5 至图 8-3-10。

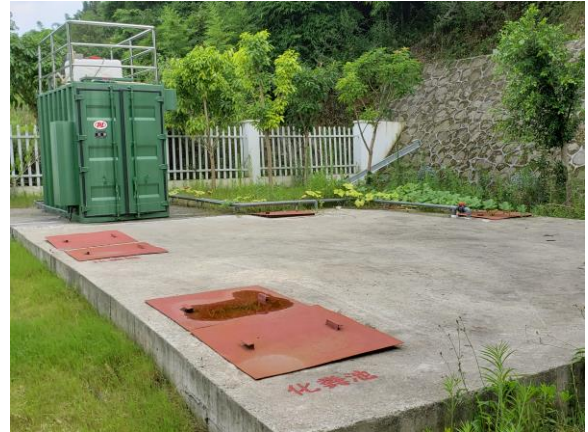
图8-3-6 熊家收费站污水处理设施

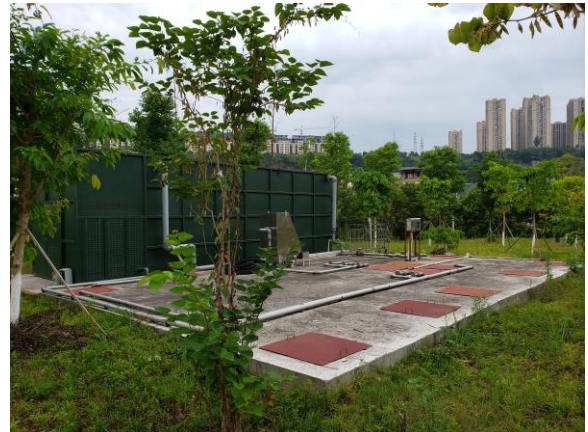
图8-3-8 五桥收费站污水处理设施

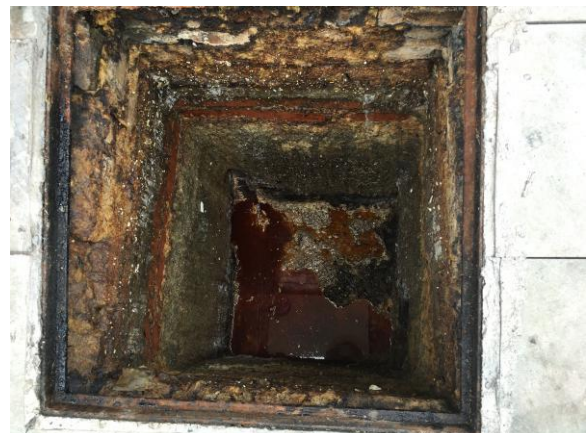
图8-3-10 隔油池

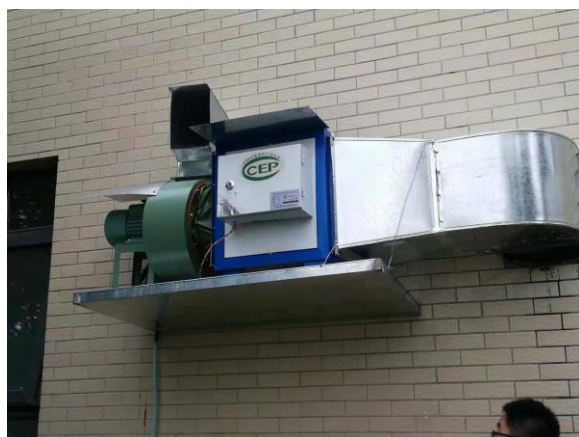
9-2-1 管理中心及收费站厨房烟道系统改造

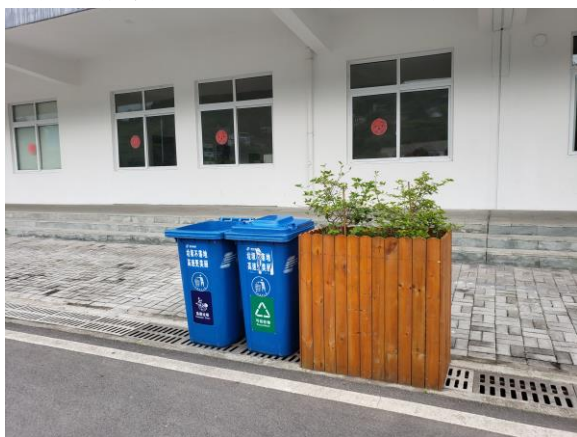
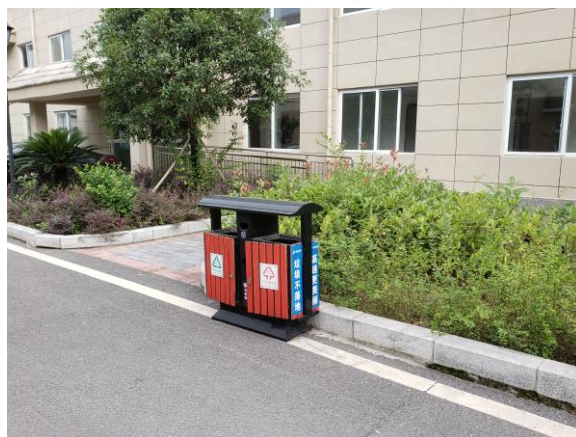
根据本次竣工验收现场踏勘及公众参与调查结果，项目施工期生活垃圾集中收集后交由环卫部门处置，建筑垃圾尽量回收利用；运营期沿线各附属设施设置垃圾箱，公路养护部门定期清扫路面垃圾，垃圾集中收集后交由当地环卫部门处置。

图10-1-1 服务设施固废收集设备图
