G65 高速 K1848+350 处右侧挖方边坡 治理工程施工图

中铁长江交通设计集团有限公司

二〇二一年九月 重庆

G65 高速 K1848+350 处右侧挖方边坡治理工程 设计说明

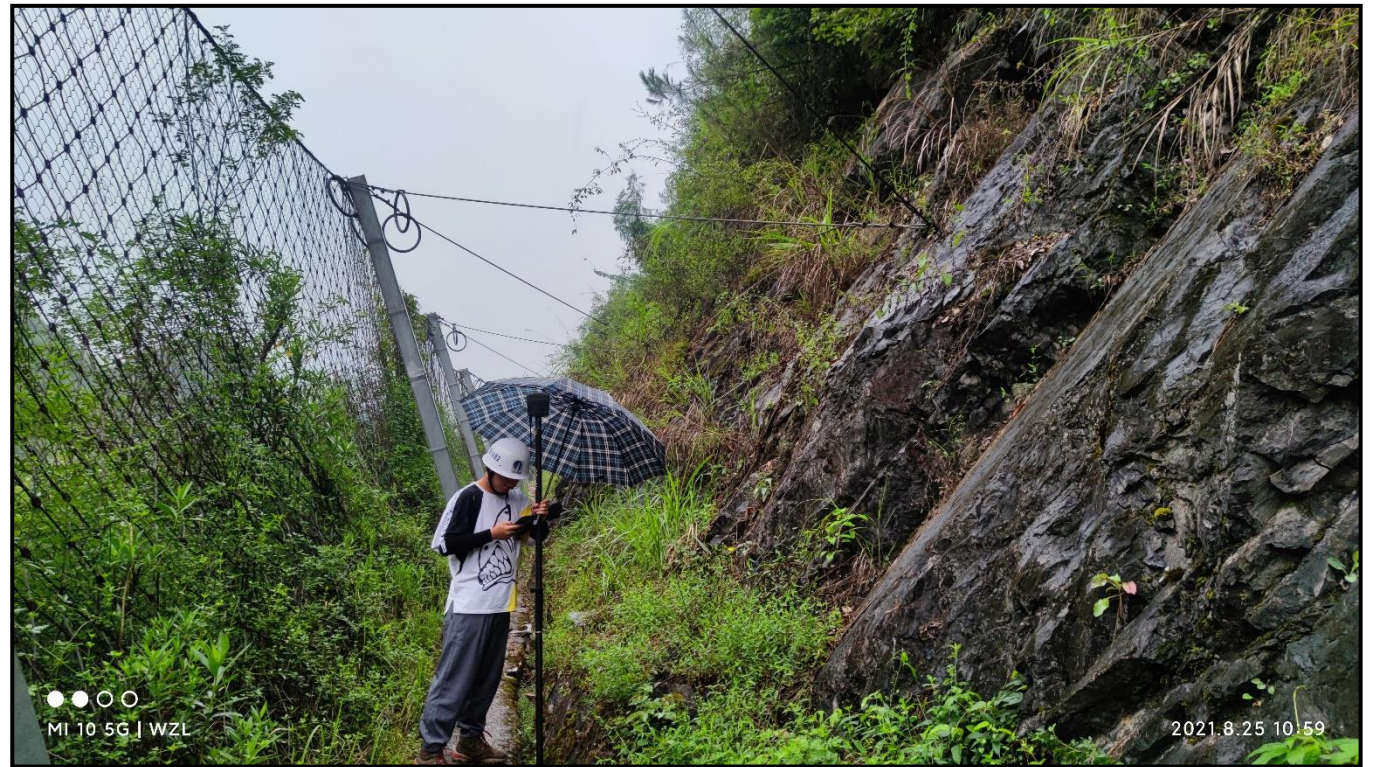
图 1-1 技术人员现场实测、调查照片

G65 高速 K1848+350 处右侧挖方边坡位于 G65 渝湘高速黔江至酉阳方向高家庄隧道出口。2021 年 8 月 13 日，受特大暴雨影响，K1848+350 上部二级岩质边坡发生崩塌，垮塌长度 25.0m，高度约 5.0m，厚度约 0.8m。边坡垮塌影响下方高速公路通行安全。本段（AB 段）二级边坡长 200m，高约 7-15m。为防止边坡再次垮塌破坏影响车辆通行与人员安全，高速公路集团东南营运分公司委托我公司对边坡进行详细调查和治理设计。

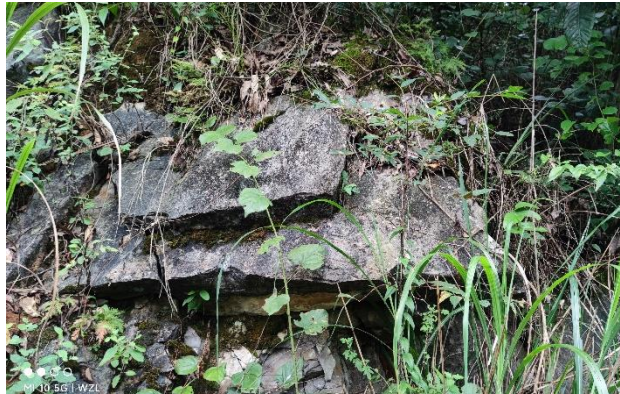
| 危岩编号 | 规模特征 | 破坏方式 | 治理建议 |
|---|---|---|---|
| W1 | 位于平台上部 $1.5\text{m}$ ，危岩体积 $1.5\text{m} \times 2.0\text{m} \times 0.6\text{m}$ （宽×高×厚）。<br> | 下部临空，稳定性差，顺层滑动破坏。 | 清除 |

根据地质调查，边坡上部存在多处危岩体（表 2-1），应将稳定性差的危岩块体作清除治理，清理危岩时做好安全防护措施，避免造成施工人员安全和高速行驶安全。

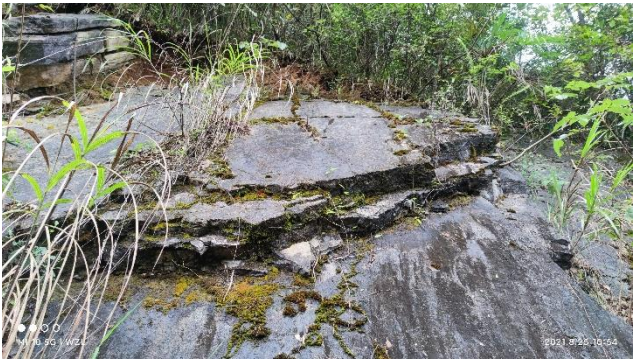
| 危岩编号 | 规模特征 | 破坏方式 | 治理建议 |
|---|---|---|---|
| W2 | 位于平台上部高 3m，危岩 3m×6m×0.4m。<br> | 下部临空，稳定性差，顺层滑动破坏。 | 清除 |

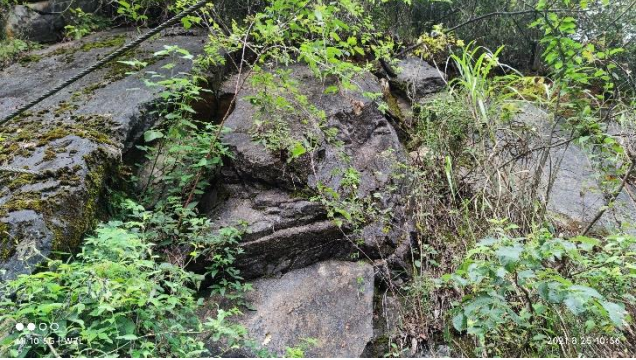
| 危岩编号 | 规模特征 | 破坏方式 | 治理建议 |
|---|---|---|---|
| W3 | 位于平台上部高 3m，危岩 2m×4m×0.6m。<br> | 下部临空，稳定性差，顺层滑动破坏。 | 清除 |

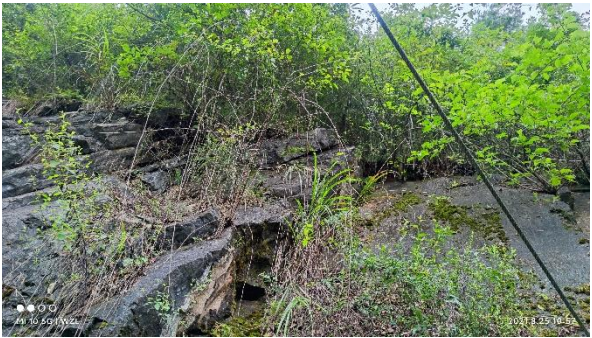
| 危岩编号 | 规模特征 | 破坏方式 | 治理建议 |
|---|---|---|---|
| W4 | 位于平台上部高 6m，危岩 4m×1m×0.5m。<br> | 下部临空，稳定性差，顺层滑动破坏。 | 清除 |

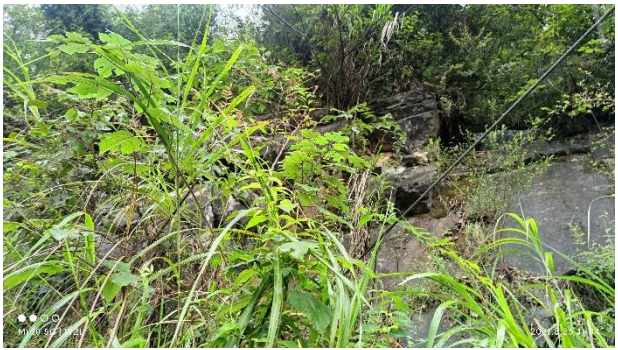
| 危岩编号 | 规模特征 | 破坏方式 | 治理建议 |
|---|---|---|---|
| W5 | 位于平台上部高 2m，中部 3m 凹腔，上部危岩 3m×4m×0.8m。<br> | 下部临空，稳定性差，顺层滑动破坏。 | 中部凹腔嵌补 |

二级边坡坡脚局部存在 1-3m 不等岩腔，采用 C30 混凝土浇筑嵌补，凹岩腔嵌补加强筋采用  $\phi 12$  HRB400 钢筋，采用植筋方式与基岩连接，植入岩体长度 600mm。

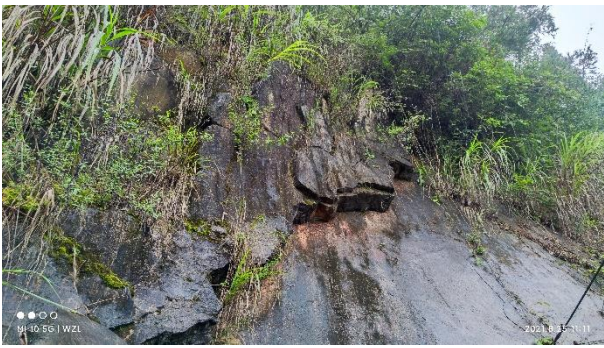
| 危岩编号 | 规模特征 | 破坏方式 | 治理建议 |
|---|---|---|---|
| W6 | 位于平台上部高 4m，上部危岩 4m×3m×0.6m。<br> | 下部临空，稳定性差，顺层滑动破坏。 | 清除 |

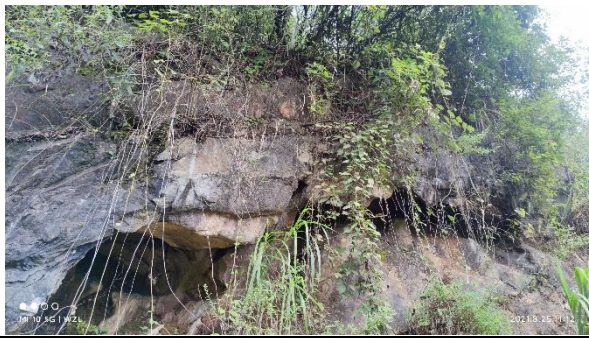
| 危岩编号 | 规模特征 | 破坏方式 | 治理建议 |
|---|---|---|---|
| W7 | 位于平台上部高 4m，上部危岩 8m×4m×0.8m。交界面溶蚀中空，缝宽 0.3-0.5m，泥质半充填。<br> | 下部临空，稳定性差，顺层滑动破坏。 | 清除 |

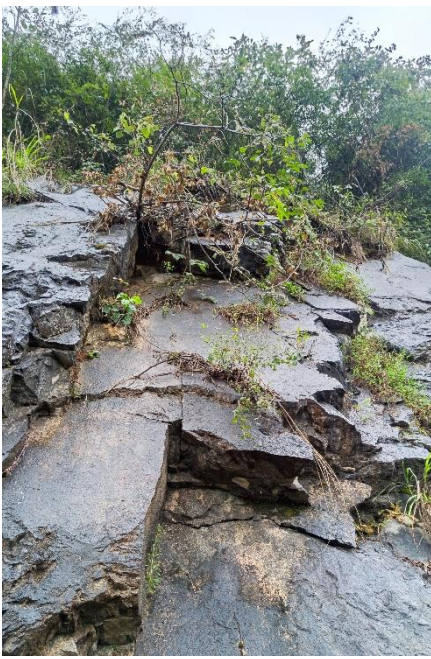
| 危岩编号 | 规模特征 | 破坏方式 | 治理建议 |
|---|---|---|---|
| W8 | 位于平台上部高 5m，上部危岩 1.5m×2m×0.5m。<br> | 稳定性差，上部危岩体顺层滑动破坏。 | 清除上部危岩体，嵌补封闭下部岩腔。 |

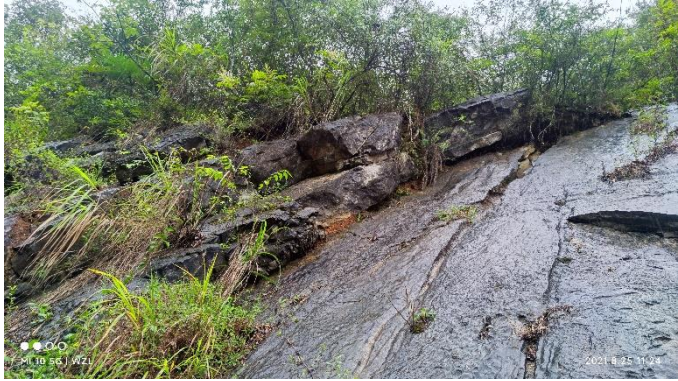
| 危岩编号 | 规模特征 | 破坏方式 | 治理建议 |
|---|---|---|---|
| W10 | 位于平台上部高 1m，上部危岩 2.0m×3.0m×0.5m。交界宽 0.3m 泥质充填。<br> | 下部临空，稳定性差，顺层滑动破坏。 | 清除 |

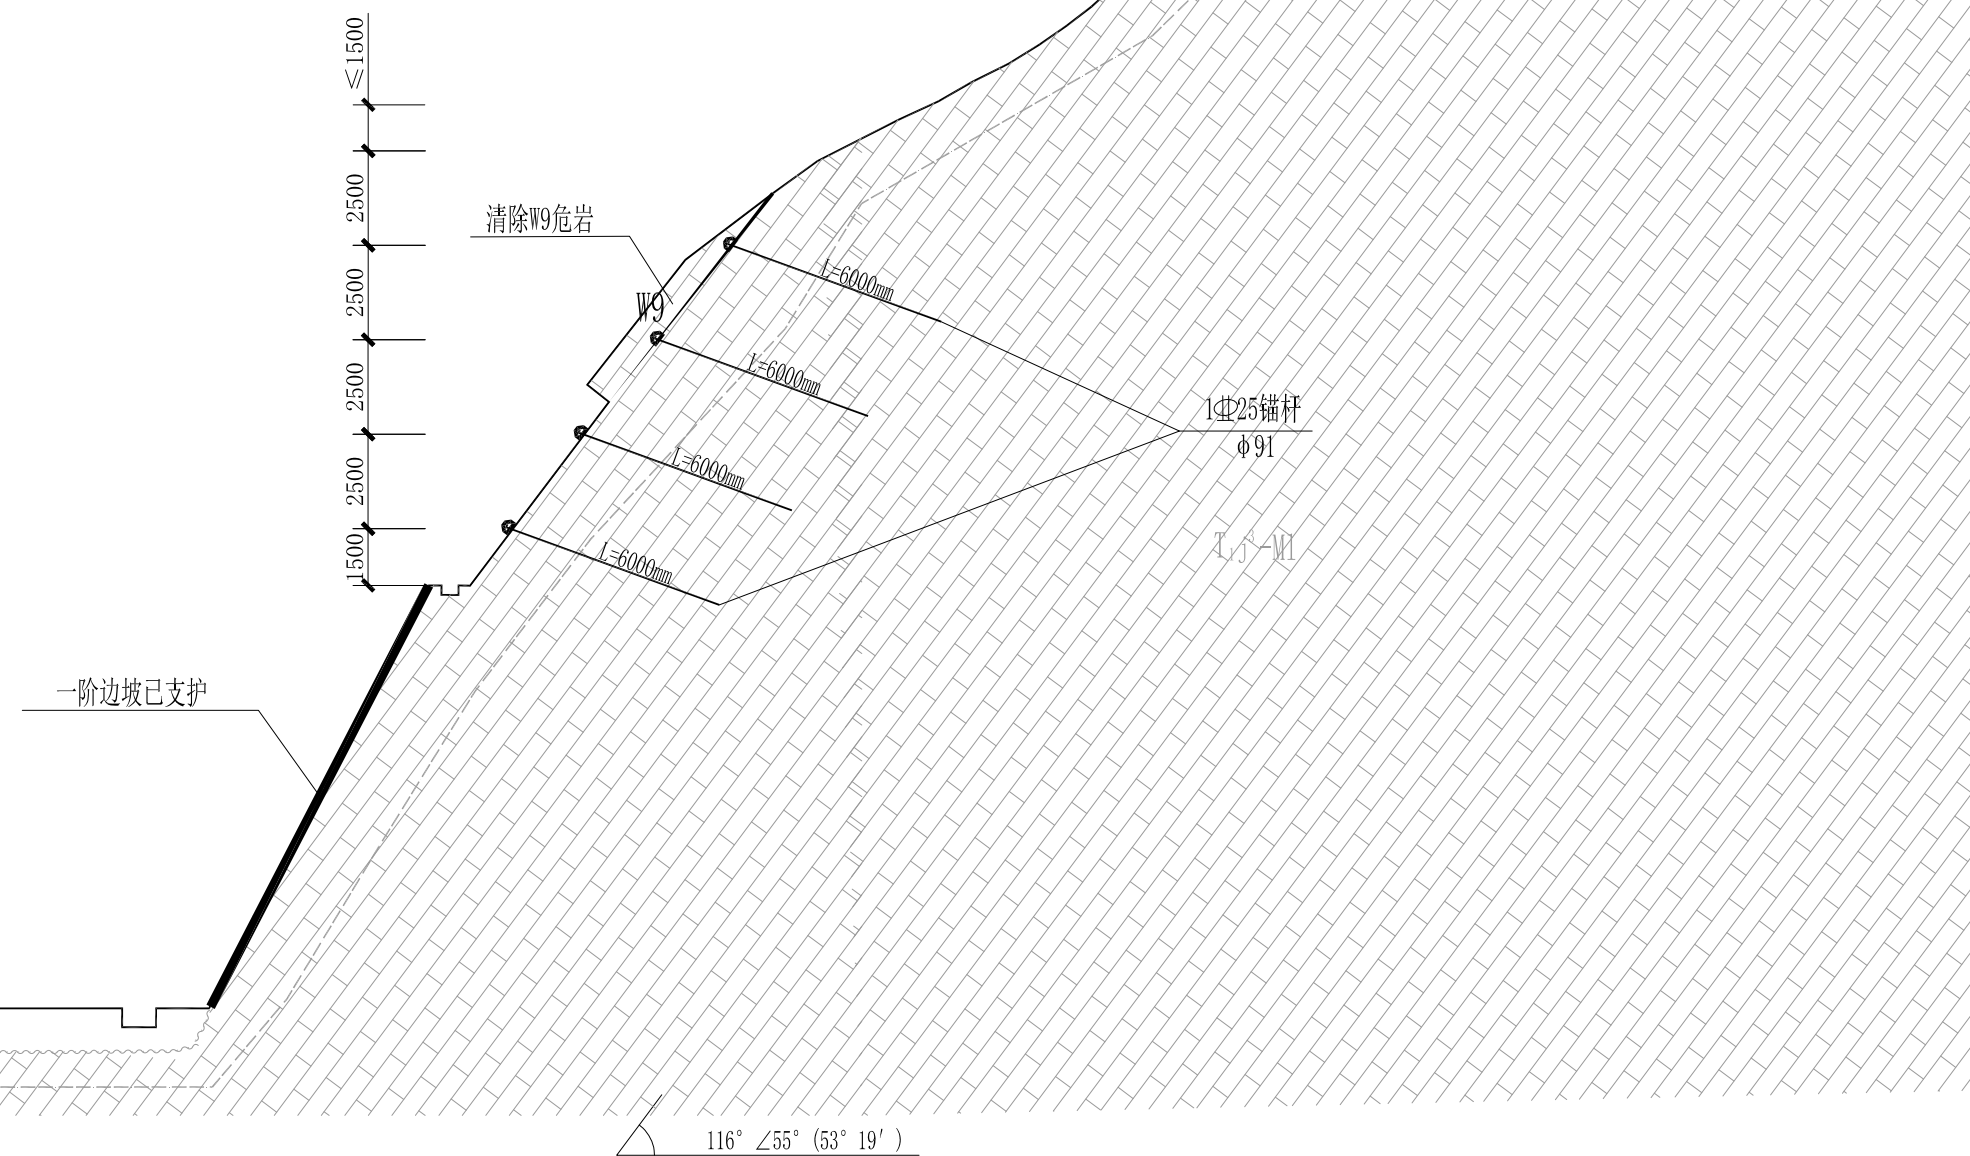
4-----4'

- 1、下部岩腔采用C30混凝土嵌补，清除上部危险块体，坡体采用锚杆支护。
- 2、锚杆按2500×2500mm布置，锚筋采用1根Φ25钢筋，锚孔直径91mm，倾角20°。
- 3、锚头采用C30混凝土封闭，内挂单层双向Φ12@80网筋。
- 4、坡顶设置排水沟，内部断面400×400mm；修补疏通中部马道排水沟。
- 5、排水沟每15.0~20.0m设置一道伸缩缝，缝宽20mm，内填沥青玛蹄脂油膏。
- 6、其他未尽事宜按相关规范执行。

一阶边坡已支护

116° ∠55° (53° 19')

1Φ25锚杆  
Φ91
