重庆渝合高速公路 2022 年北碚隧道加固段装饰板设计项目

施 工 图 设 计

重庆渝合高速公路 2022 年北碚隧道加固段装饰板设计项目 施工图设计

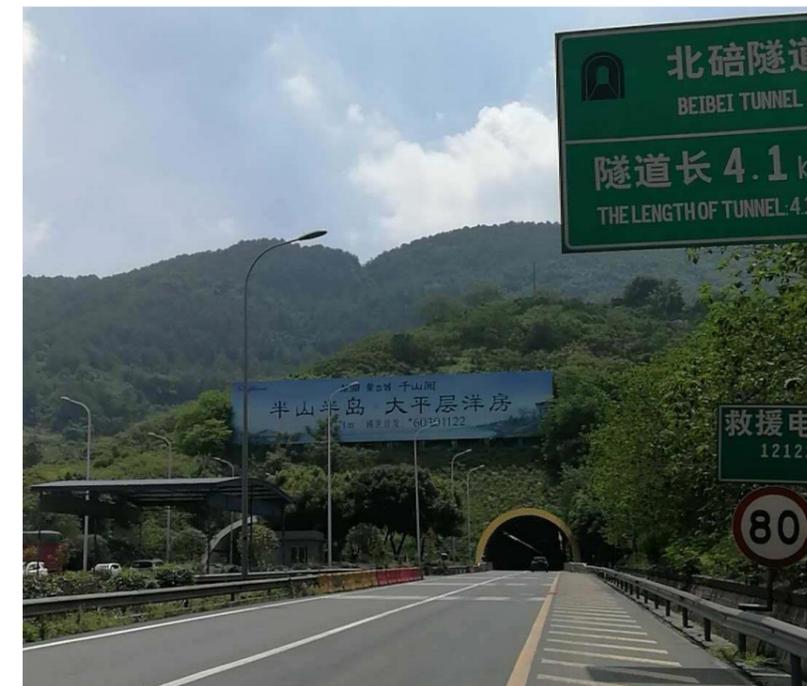
图 1-2 渝合高速公路北碚隧道洞口现状

隧道设置为双洞单向行车，单洞两车道，左右洞分离布置，其中左洞 4001 米，右洞长 4011 米。隧道左、右线设计纵坡-1.0%。隧道路面横坡：单向坡 2%（直线段）。北碚隧道基础信息如下表所示。

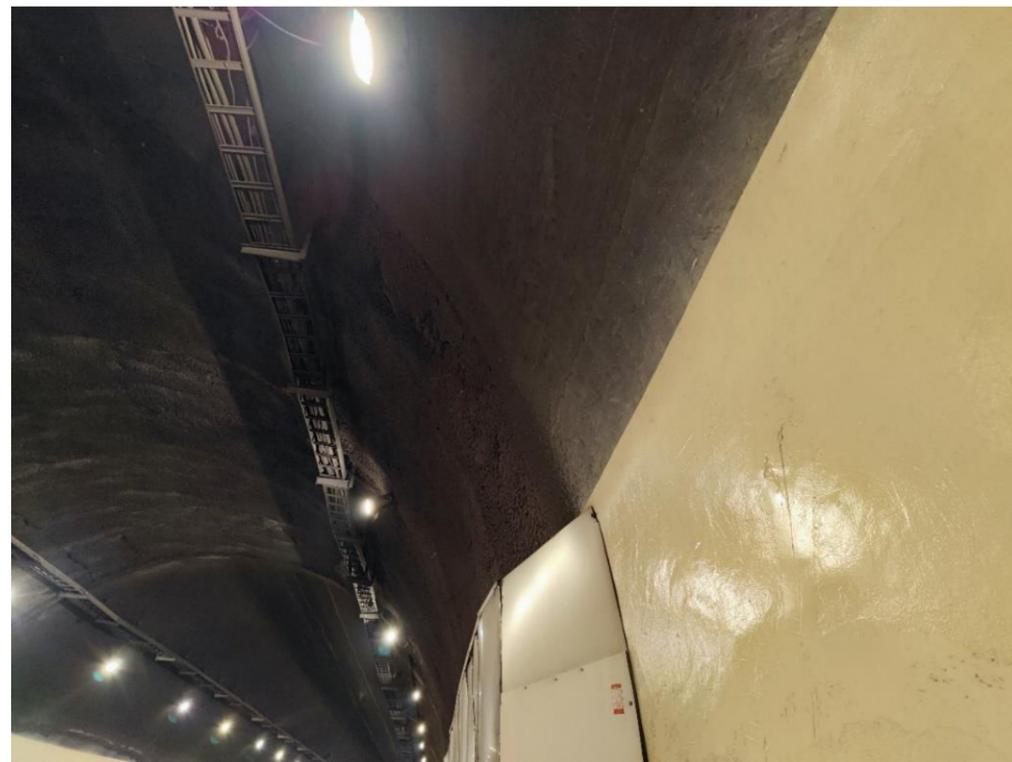
图 1-3 隧道内壁采用工字钢+喷射混凝土处置区段

方法一：工字钢+喷射混凝土处置，处置长度 72m。具体措施为：

1、钢支撑：118 工字钢，纵向间距 0.75m，二衬脱落段落工字钢纵向间距 0.5m，工字钢之间采用直径为 22mm 钢筋环向交错连接；

2、喷混凝土：24cm 厚 CF35 早强钢纤维喷射混凝土，并设置直径 8mmHPB300 钢筋网，间距为 20cm×20cm；

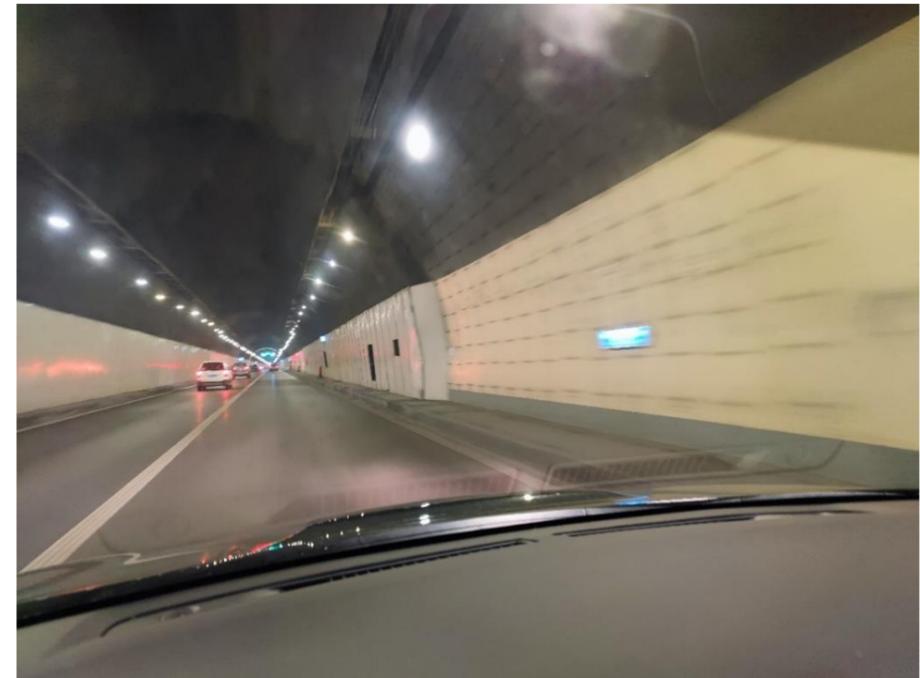
图 1-4 隧道内壁增设锚杆处置区段

方法四：采用增设锚杆的方式加固，处置长度约 350m。

目前，前三种隧道加固区段均采用设置铝合金支架外包铝塑板的方式进行了装饰，采用增设锚杆进行加固的区段采用涂漆的方式进行装饰。

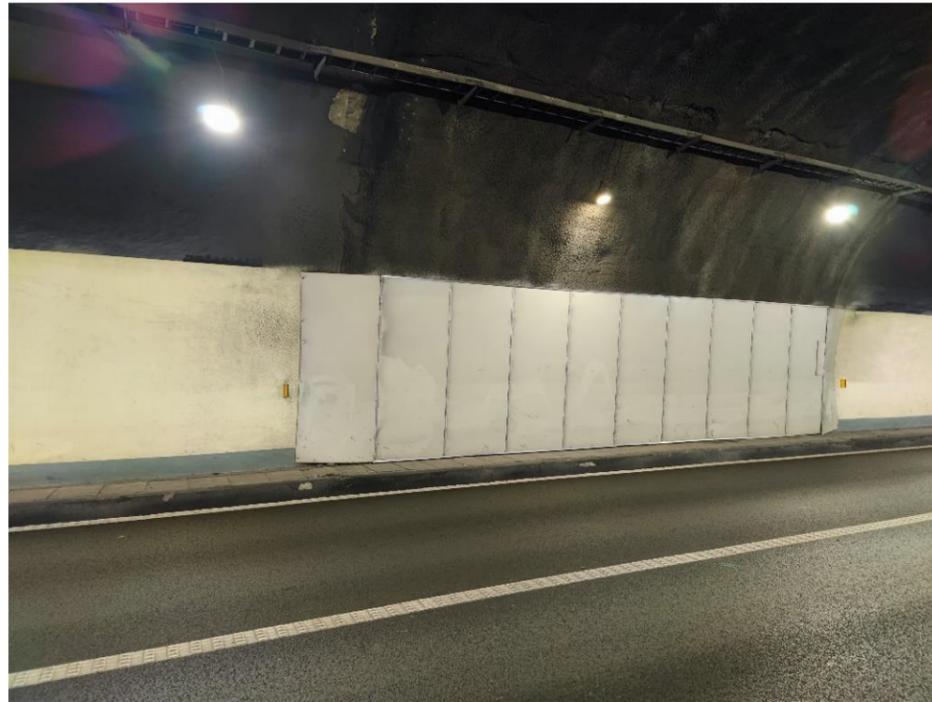
图 1-6 钢骨架加固段侧壁装饰

对于钢骨架加固隧道二衬区段，则采用铝塑板锚固至喷射混凝土外表面的方式，对其进行装饰。对采用增设锚杆进行加固的区段采用涂漆的方式进行装饰。

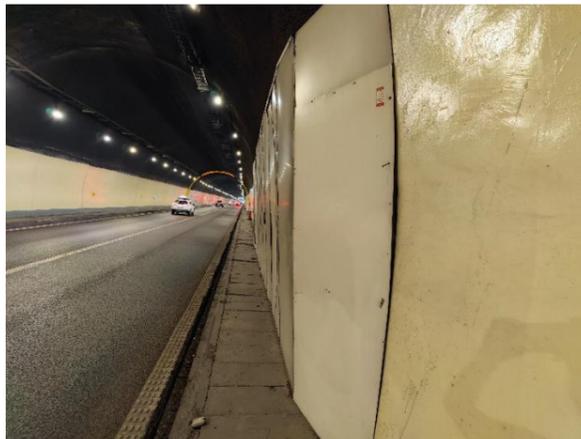
图 3-1 加固段装饰板现场照片 01

根据养护资料，原隧道内加固段采用挂铝塑复合板的方式对隧道内加固段进行涂装，颜色与隧道内涂料一致。后期施工过程中，铝板安装设置龙骨安装支座，但龙骨安装平整度不佳，且板材质量较差。现场调查发现，目前铝塑复合板存在翘曲变形、鼓包泛黄等病害。

装饰板损坏机理分析：1、根据现场调查，由于加固段施工情况，原加固段加固喷射混凝土表面存在不平整的情况，原装饰板安装时未对表面进行打磨，龙骨也未安装平整；2、铝塑板厚度薄、刚度小且金属膜的边框容易会翘起来；3、材料本身强度原因导致其抗风压的强度不高，在隧道内车辆引起的风压导致板材晃动变形；4、复合强度不高，弯角曲面时易断裂。

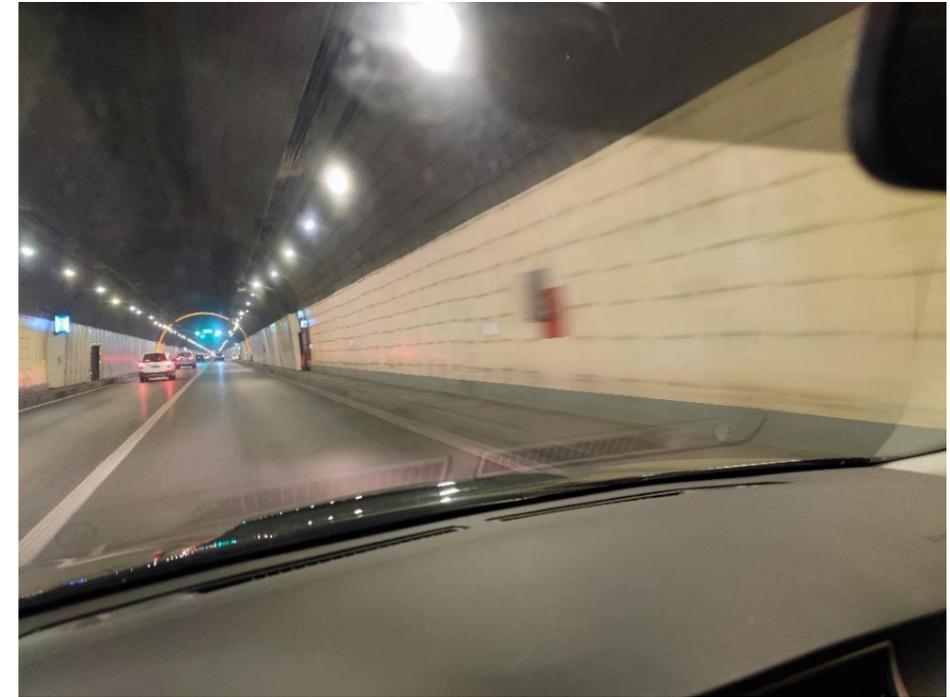
图 3-3 外露锚杆锚头

由于涂装漆面附着于隧道内壁，而北碚隧道中部分区段采用了锚杆对其进行加固处置，现状并未实施相应的遮蔽措施，导致加固锚头外露，影响工程形象。

本加固段安装盖板的主要问题为锚杆外露锚头，在装饰板内表面与隧道内壁之间需预留出足够空间，避免与锚头冲突。根据现场调查，隧道内锚杆加固段外露锚头的尺寸约为 15cm，因此本区段内新增装饰板内侧表面距加固后隧道内壁应大于 16cm 即可同时避免侵入行车限界，膨胀螺栓与锚头错位布置。

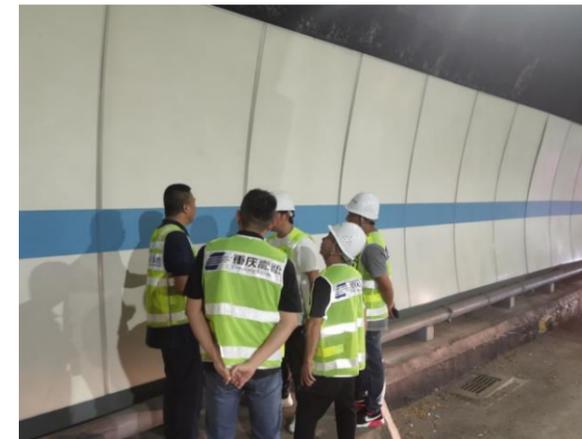
图 4-1 中梁山隧道现场调查照片 01

根据搜集到的资料了解到，成渝高速公路中梁山隧道群于 2020 年进行了品质提升综合整治工程，其中涉及到对中梁山隧道的涂装、挂板装饰。为使设计更具有针对性，了解类似工程装饰处置方案，在业主组织下，与 2022 年 6 月 1 日对中梁山隧道进行实地调查，并与管养单位进行沟通，了解了中梁山隧道装饰的施工过程、施工重难点以及装饰后的实际效果。

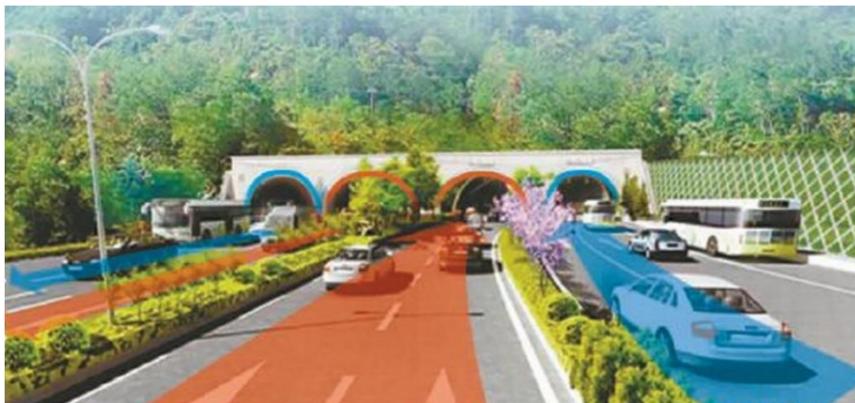
图 4-3 中梁山隧道扩容改造

且中梁山隧道与 2014 年开始进行扩容改造，在 2018 年完工，在原有隧道两侧各新建了一个 2 车道的单洞隧道，形成“2+2+2+2”的 4 洞 8 车道通行能力。在涂装期间，可保证单向有一个单洞两车道的隧道满足车辆通行，因此可实现全天断道施工。

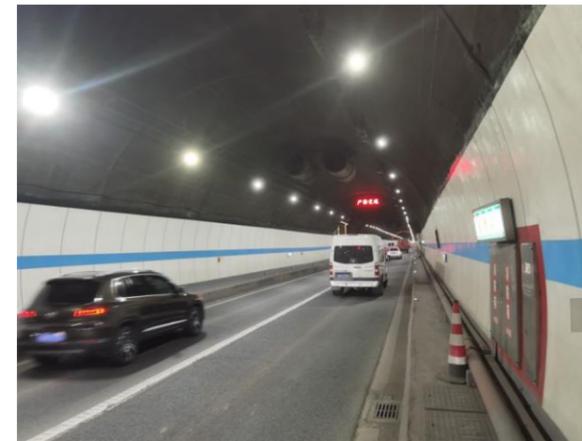
图 4-4 中梁山隧道涂装现状照片

根据对中梁山现场调查情况，目前隧道内壁外装经过 2 年的使用，装饰效果、隧道形象较佳，经于隧道管养单位沟通，了解到 2020 年涂刷的钢盖板自洁性、耐磨性较好，易清理。且在后期管养过程中在清洗车的摩擦下未出现明显磨损。同时，隧道侧壁涂装的腰线，对隧道整体视觉提升较大，同时对通行车辆有较好的视线牵引效果。现状隧道装饰效果如下图所示。

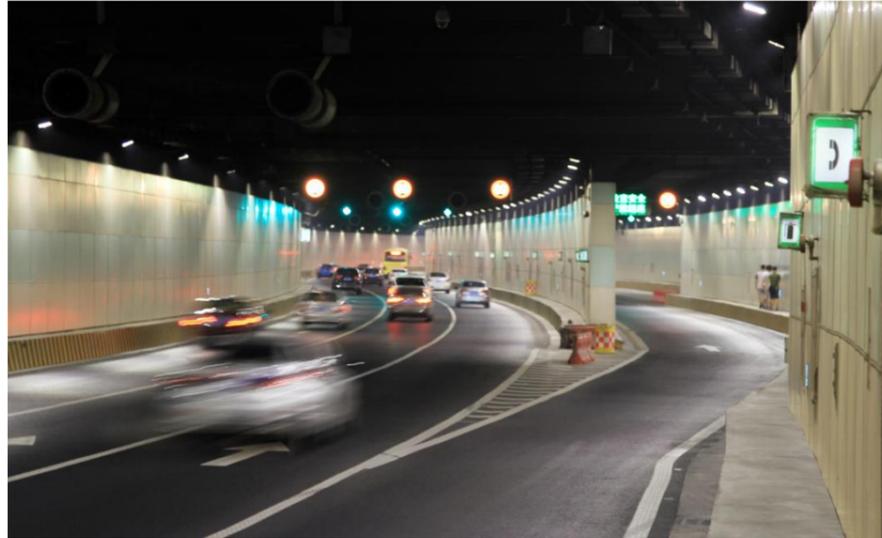
图 5-1 成都市红星路南延线下穿隧道采用秀壁板装饰

纤维水泥装饰板（秀壁板）为目前采用最广泛的隧道侧壁装饰材料，是以硅质、钙质材料为主原料，加入植物纤维经过制浆、抄取、加压、养护，表面进行釉化处理及涂装防水、耐候保护涂层而成的一种建筑材料。

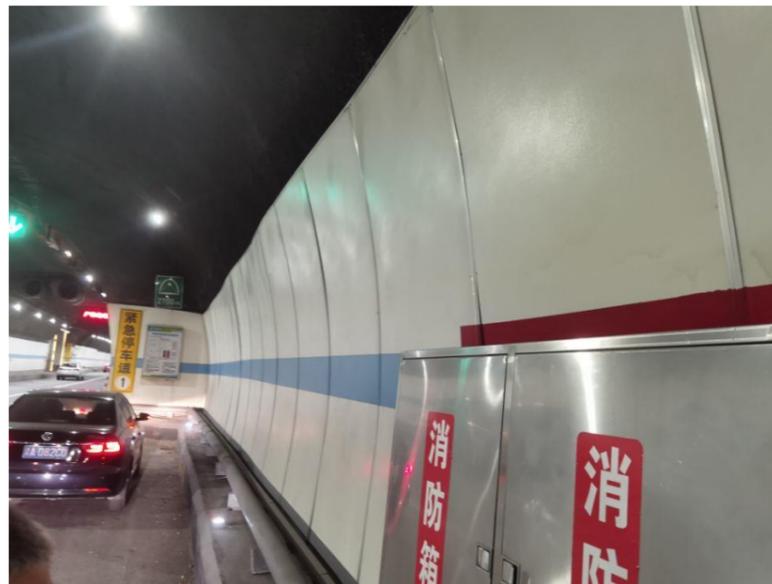
图 5-2 重庆市中梁山隧道中采用挂板装饰

纤维水泥钢钙板（钢钙板）可看作在秀壁板基础上进行的升级的产品，其为在纤维水泥板面层增加钢板饰面的处理，达到了比秀壁板强度更高，韧性更好的效果。钢钙板在目前隧道装饰板材中的运用也越来越广泛，在 2021 年成渝高速公路中梁山隧道新洞中即采用了钢钙板作为饰面材料。

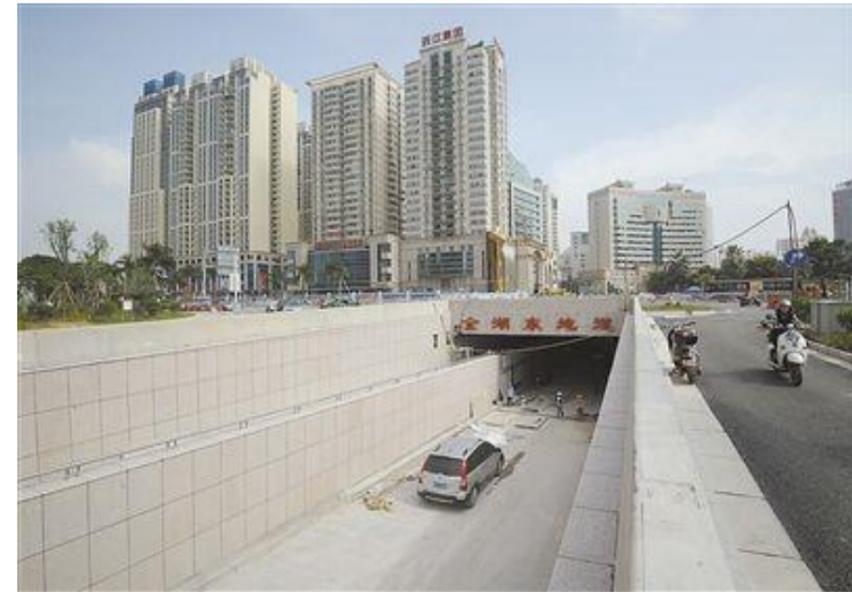
图 5-3 南宁市民族大道金湖广场下穿采用干挂石材装饰

天然石材装饰材料主要采用花岗岩，一般采用干挂施工工艺。干挂石材多用于城市重要道路的下穿隧道中。

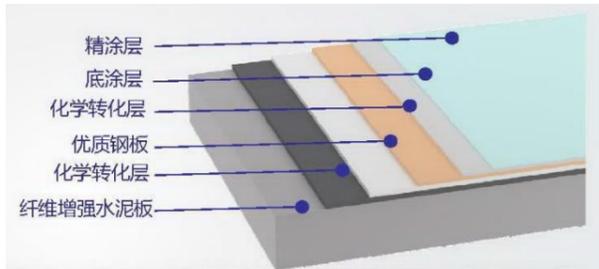
图 5-4 钢钙板结构示意图

相对比上述三种挂板装饰材料，秀壁板的运用时间最长，技术最为成熟，运用也最为广泛，但其存在受到冲击时容易发生碎裂的缺点；钢钙板则是针对秀壁板的缺点进行改进，在水

钢钙板以环保材料纤维增强水泥板作为基材；优质热镀锌钢板作为面板；耐候涂料作为装饰涂层；通过轻压固化工艺复合而成，同时为了满足本次设计的弧度，需采用双面复合的板材。具体材料性能指标如下：

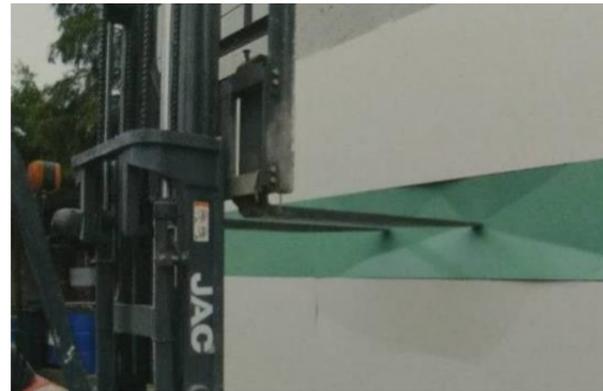
图 5-5 钢钙板整体性较好

考虑秀壁板与钢钙板的结构类似，平方造价也相差不多，但其性能要优于秀壁板，因此本事挂板装饰方案推荐采用**钢钙板**的技术方案。

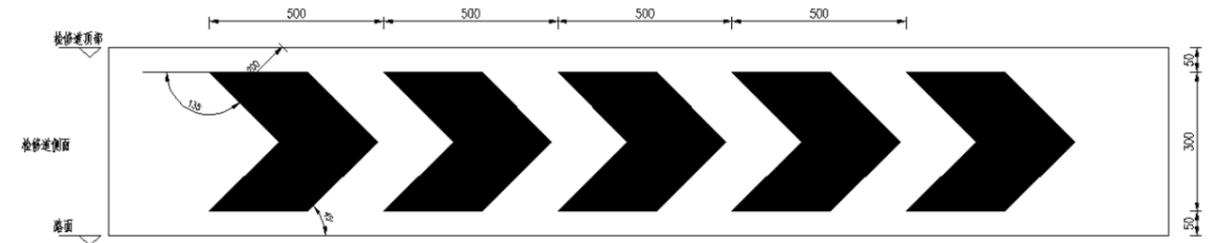
图 7-1 导向箭头（检修导侧）大样图

- (1) 黑色油漆层：检修道立面 30cm。表面涂装黑色油漆，颜色采用黑色涂料处理。
- (2) 黄色诱导条纹油漆层：在黑色油漆的基础上喷涂黄色诱导条纹油漆，黄色诱导条纹距离检修道顶部和隧道路面均为 10mm，每组导向箭头为 5 道宽度 200mm 导向箭头，共计 5 道；每组之间间距为 15 米。

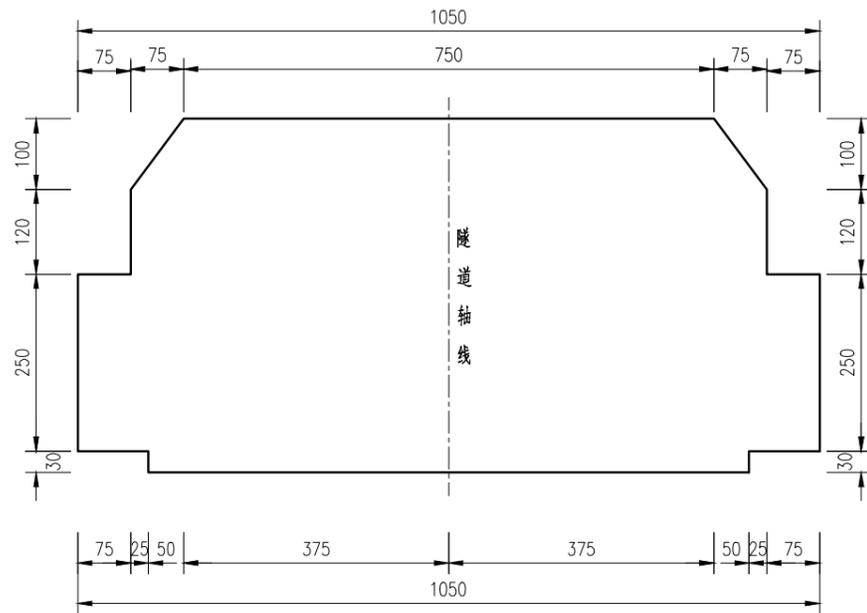
原设计隧道建筑限界 (1:100)

- 1、本图为主线隧道原设计建筑限界及内轮廓图，尺寸均以cm计。
- 2、内轮廓左侧最小距离为7cm，右侧最小间距为11cm。
- 3、隧道建筑限界以外的空间安装照明、监控、通讯等设施。

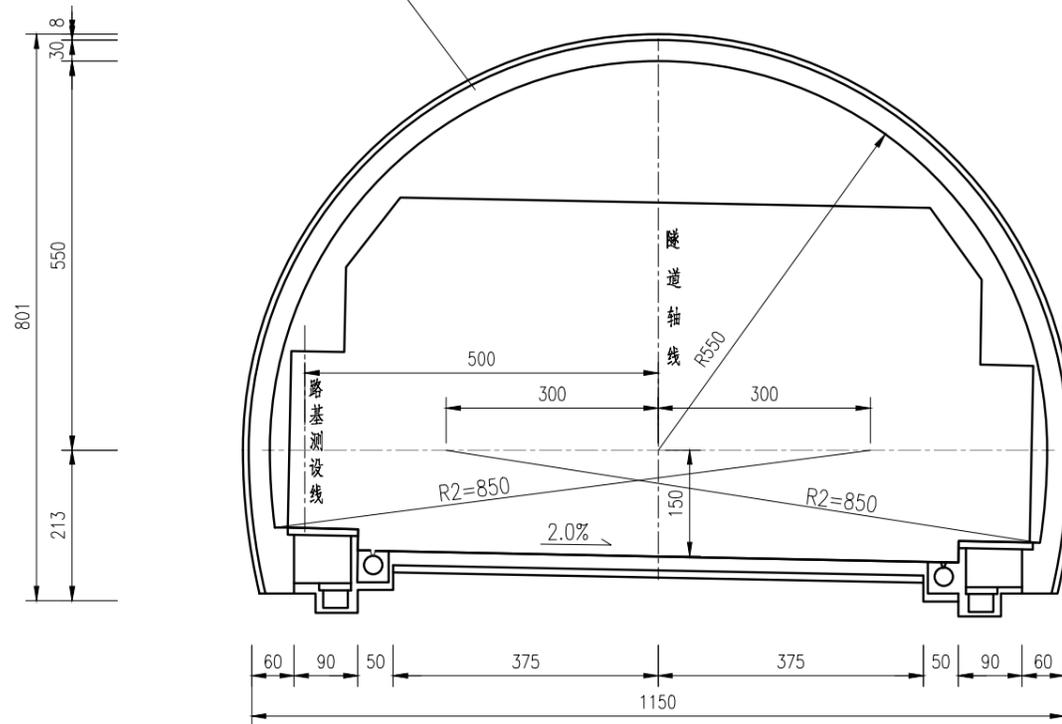
原设计隧道衬砌断面图
(1:100)

开挖轮廓线
喷射混凝土
防水板及无纺布
模注混凝土

1、本图为本次处置原设计衬砌断面图，尺寸均以立面为单位。

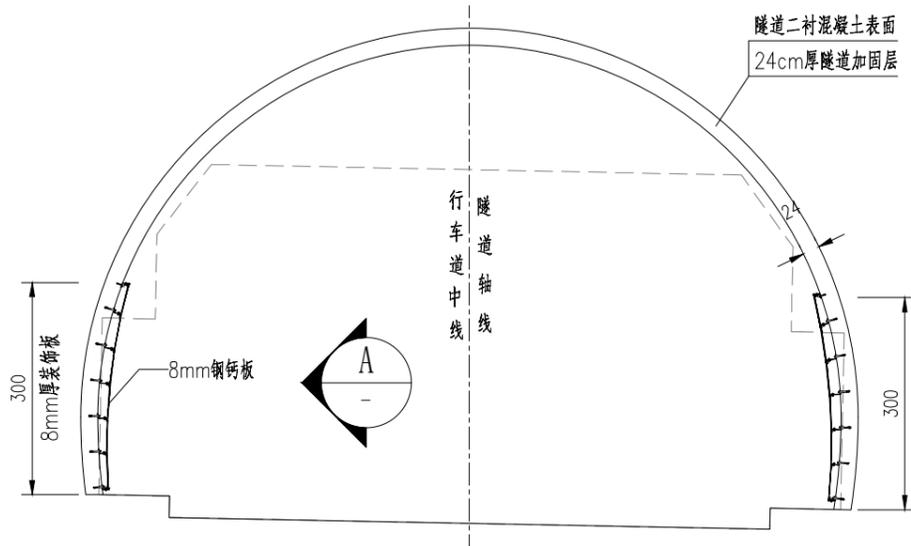
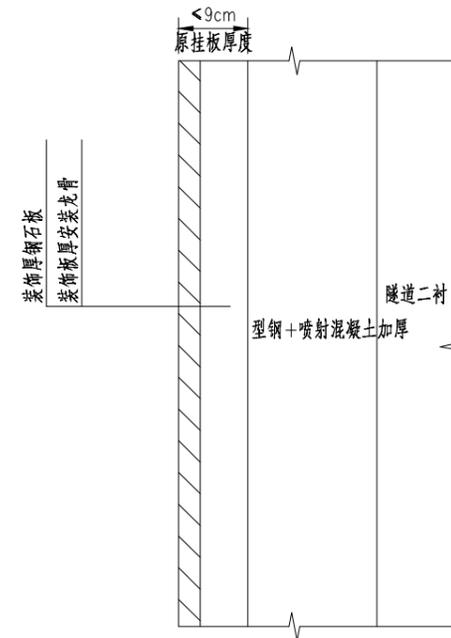
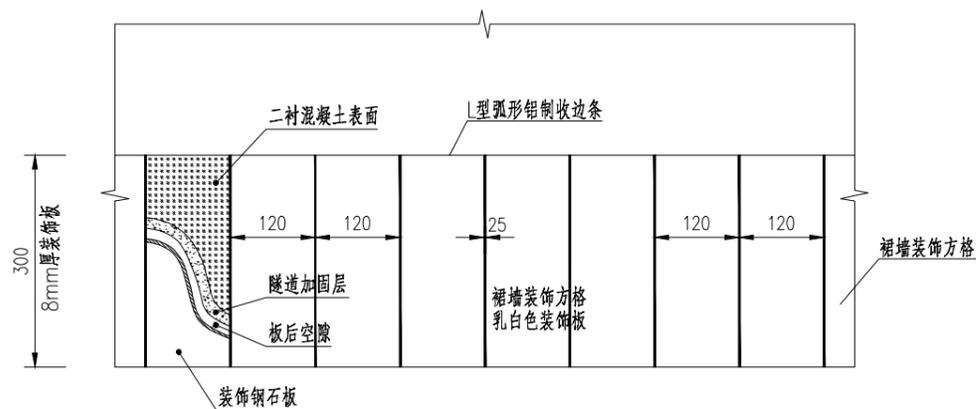
隧道装饰板设计图
(1:100)

- 1、本图尺寸均以cm计。
- 2、本图为既有北碚隧道内壁加固后边墙加装装饰板设计图，装饰板为钢钙板，双面复合。
- 3、为避免装饰板安装后侵入隧道限界，装饰用钢钙板表面距型钢加固层内院安装距离应≤90mm。
- 4、为保证装饰板结构稳定，建议膨胀螺栓锚入既有中梁山隧道二衬。膨胀螺栓钻孔前，需检测工字型钢加固位置，避免施工钻孔对工字型钢造成破坏。
- 5、装饰板安装位置处若存在仪器设备，在取得相关部门同意后，方可进行仪器设备改移，进而才允许装饰板施工。
- 6、装饰板接缝处设置压条，龙骨及角码分布应根据现场实际情况进行调整。
- 7、说明未尽之处，按相关规范、规定办理。
- 8、本图适用于型钢+喷射混凝土加固段隧道内壁装饰。处置长度共计516m。

处置方案一：“工字钢+喷射混凝土”及“格栅拱架+喷射混凝土”加固段（合计 516m）

以上两种加固方案较原隧道内壁均凸出 24cm，为确保装饰结构不侵入行车限界，本区段内新增装饰板表面距加固厚度不应超出原板材安装厚度。加固层内“工字钢”纵向间距分为 50cm 与 75cm 两种；“格栅拱架”纵向间距为 0.3m，为避免膨胀螺栓与加固层钢结构冲突，设置不同间距对内部钢结构进行避让。

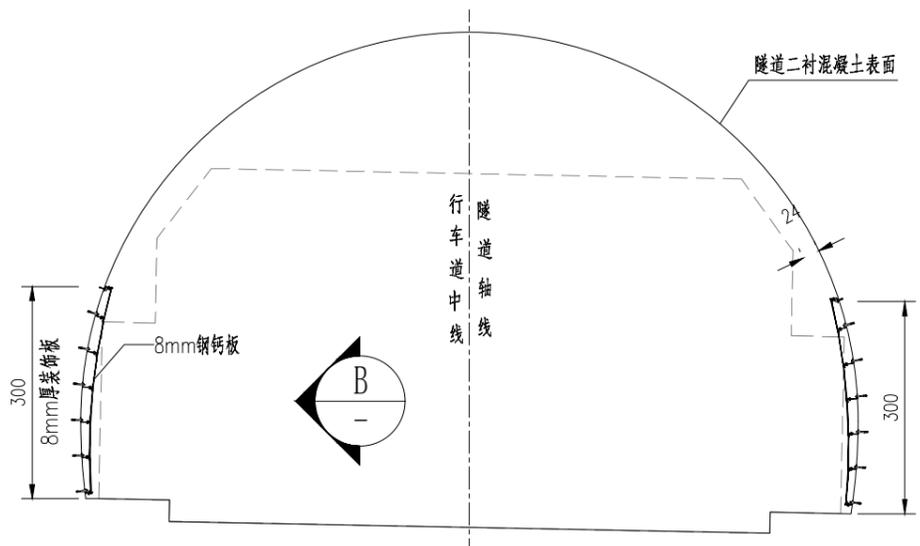
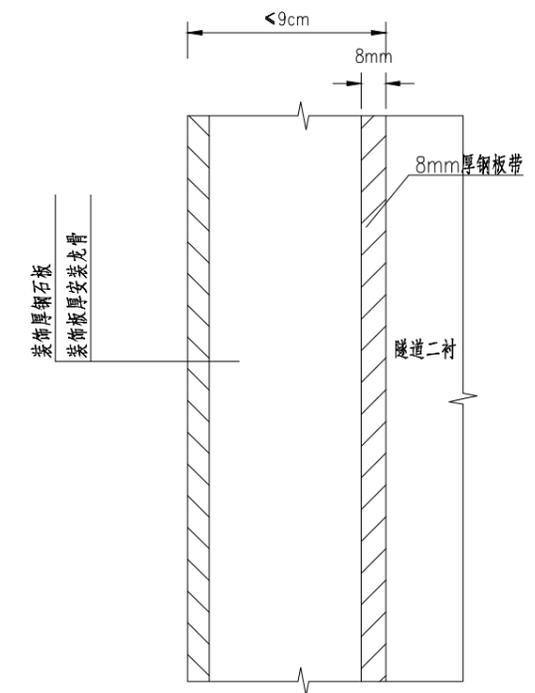
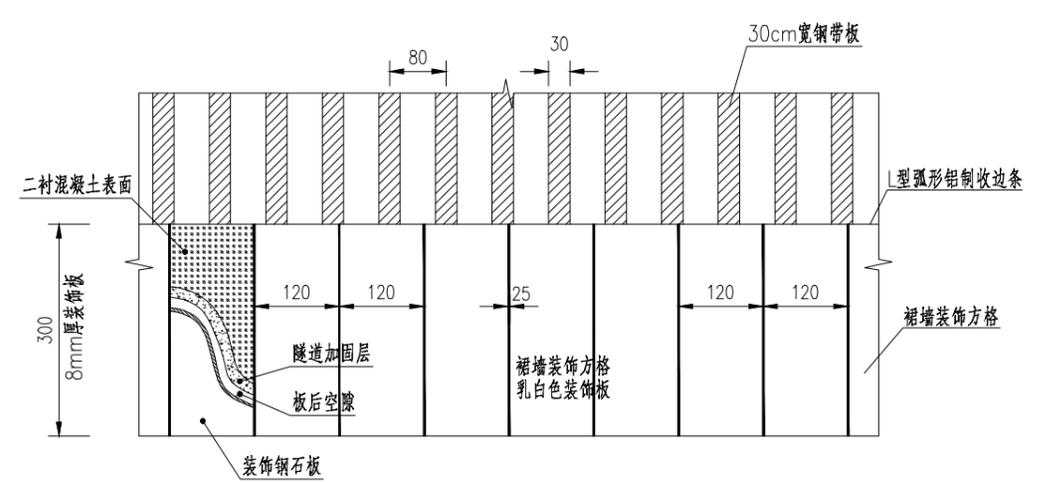
隧道装饰板设计图
(1:100)

- 1、本图尺寸均以cm计。
- 2、本图为既有北碚隧道内壁加固后边墙加装装饰板设计图，装饰板为钢钙板，双面复合。
- 3、为避免装饰板安装后侵入隧道限界，装饰用钢钙板表面距型钢加固层内院安装距离应≤90mm。
- 4、为保证装饰板结构稳定，建议膨胀螺栓锚入既有中梁山隧道二衬。膨胀螺栓钻孔前，需检测工字型钢加固位置，避免施工钻孔对工字型钢造成破坏。
- 5、装饰板安装位置处若存在仪器设备，在取得相关部门同意后，方可进行仪器设备改移，进而才允许装饰板施工。
- 6、装饰板接缝处设置压条，龙骨及角码分布应根据现场实际情况进行调整。
- 7、说明未尽之处，按相关规范、规定办理。
- 8、本图适用于钢板带加固段隧道内壁装饰。处置长度共计248m。

处置方案二：“钢板带”加固段（合计 248m）

该区段采用 8mm 厚，30cm 宽钢板带全环设置，钢板带中心间距 80cm；对原装饰铝塑板以及铝合金骨架进行拆除后，设置膨胀螺栓间距对内部钢结构进行避让，安装新的铝合金龙骨，最后安装装饰钢钙板。

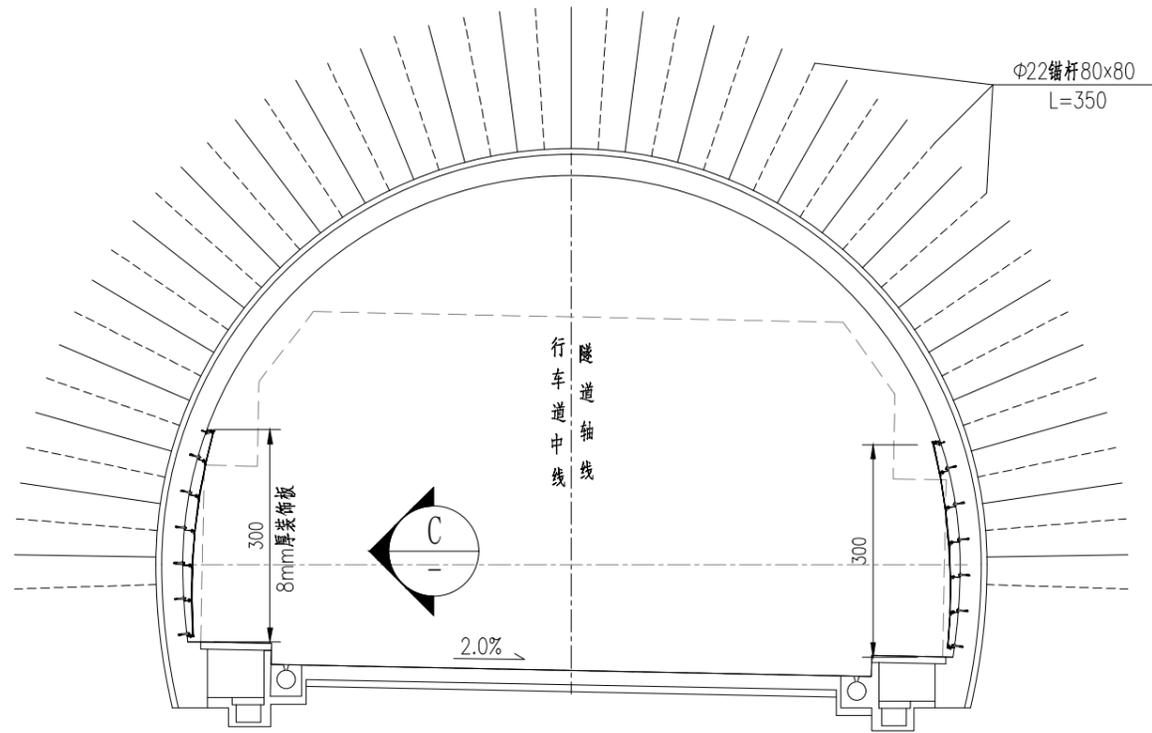
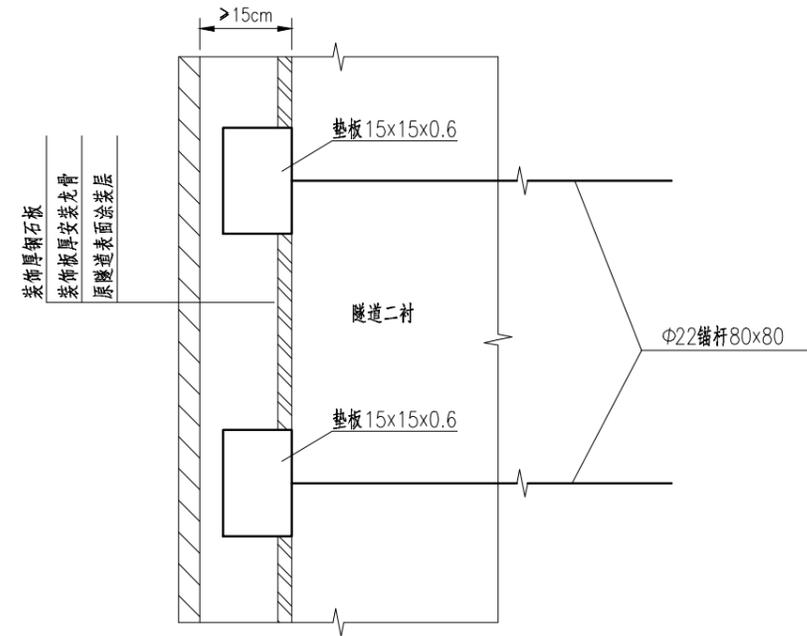
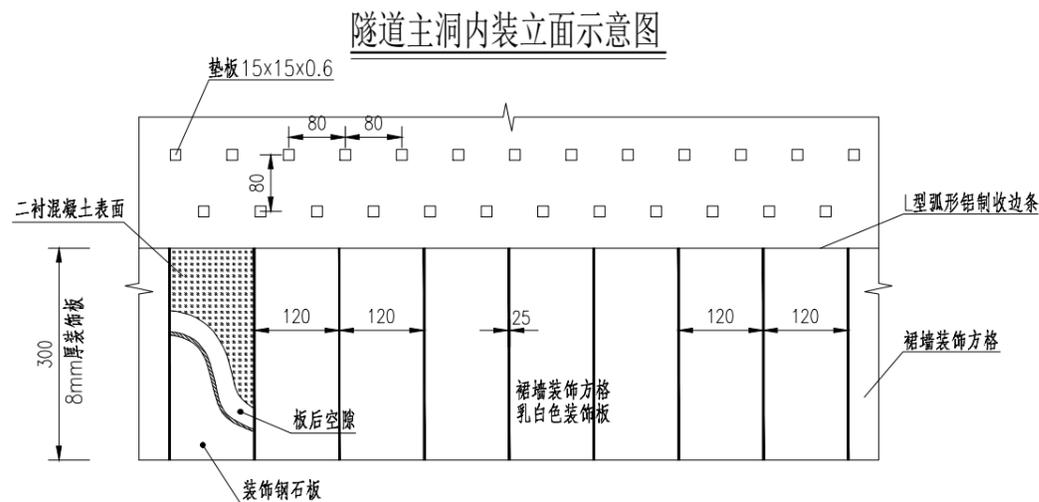
隧道装饰板设计图
(1:100)

- 1、本图尺寸均以cm计。
- 2、本图为既有北碚隧道内壁加固后边墙加装装饰板设计图，装饰板为钢钙板，双面复合。
- 3、为避免装饰板安装后侵入隧道限界，装饰用钢钙板表面距型钢加固层内院安装距离应≤90mm。
- 4、为保证装饰板结构稳定，建议膨胀螺栓锚入既有中梁山隧道二衬。膨胀螺栓钻孔前，需检测工字型钢加固位置，避免施工钻孔对工字型钢造成破坏。
- 5、装饰板安装位置处若存在仪器设备，在取得相关部门同意下，方可进行仪器设备改移，进而才允许装饰板施工。
- 6、装饰板接缝处设置压条，龙骨及角码分布应根据现场实际情况进行调整。
- 7、说明未尽之处，按相关规范、规定办理。
- 9、本图适用于锚杆加固段隧道内壁装饰，处置长度共计约300m。

处置方案三：增设锚杆的方式加固段（合计约 350m）

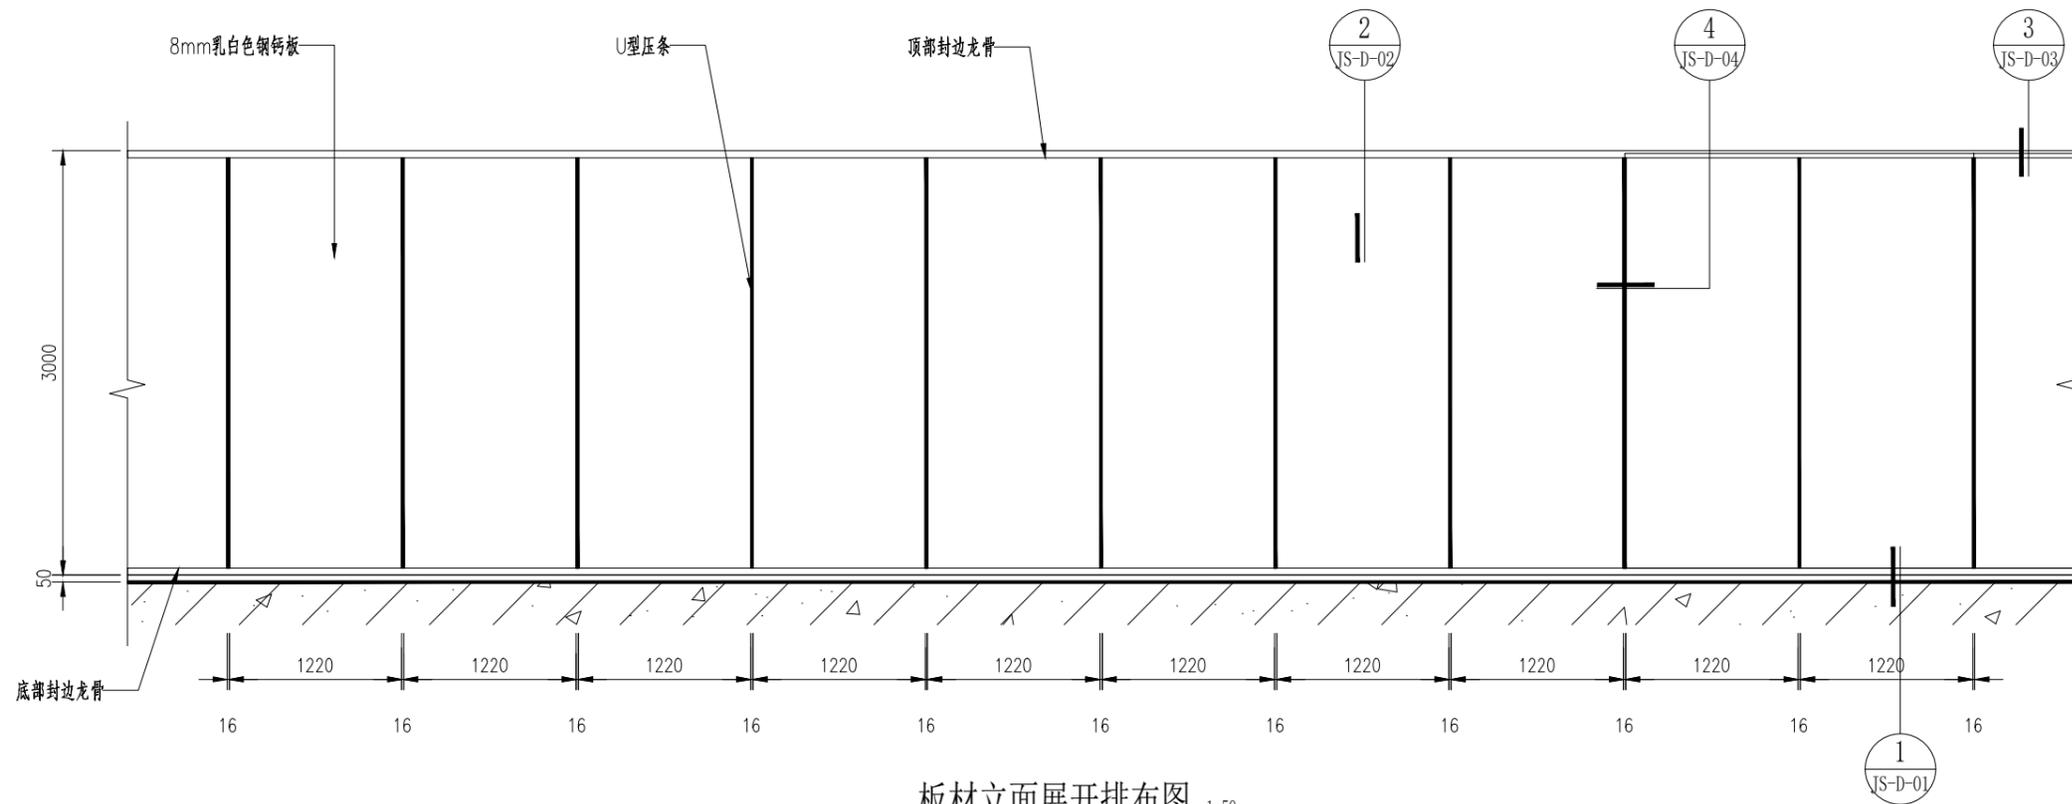
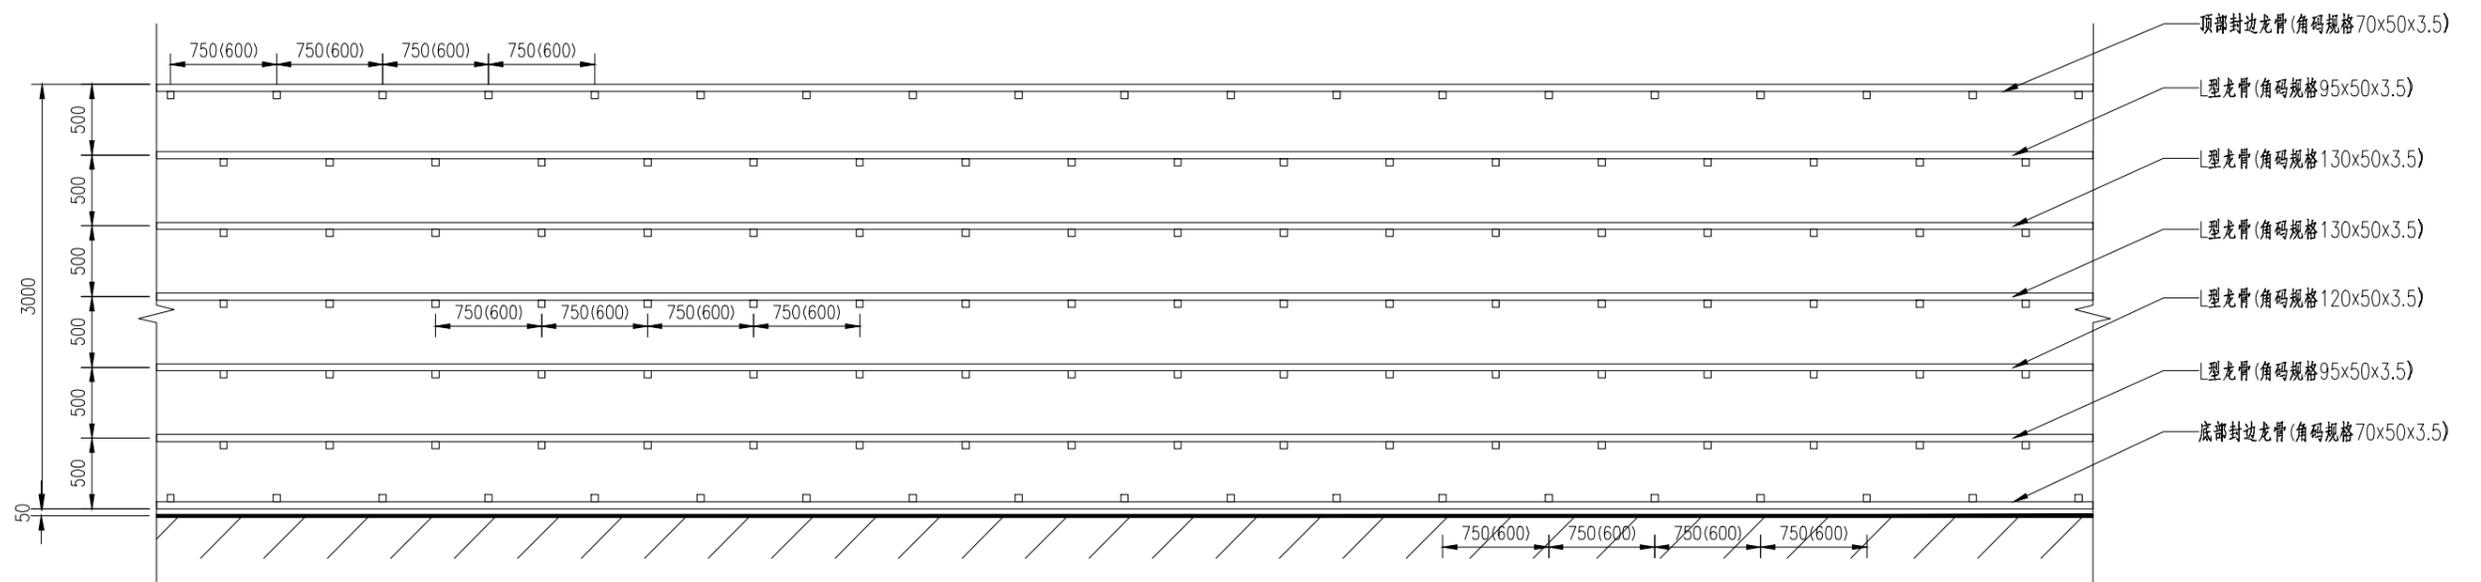
- 1、本图尺寸均以mm计。
- 2、括号外数据为“工字钢+喷射混凝土”加固段镀锌角钢纵向间距；括号内数据为“格栅拱架+喷射混凝土”加固段镀锌角钢纵向间距。
- 3、装饰板接缝处设置压条，龙骨及角码分布应根据现场实际情况进行调整。

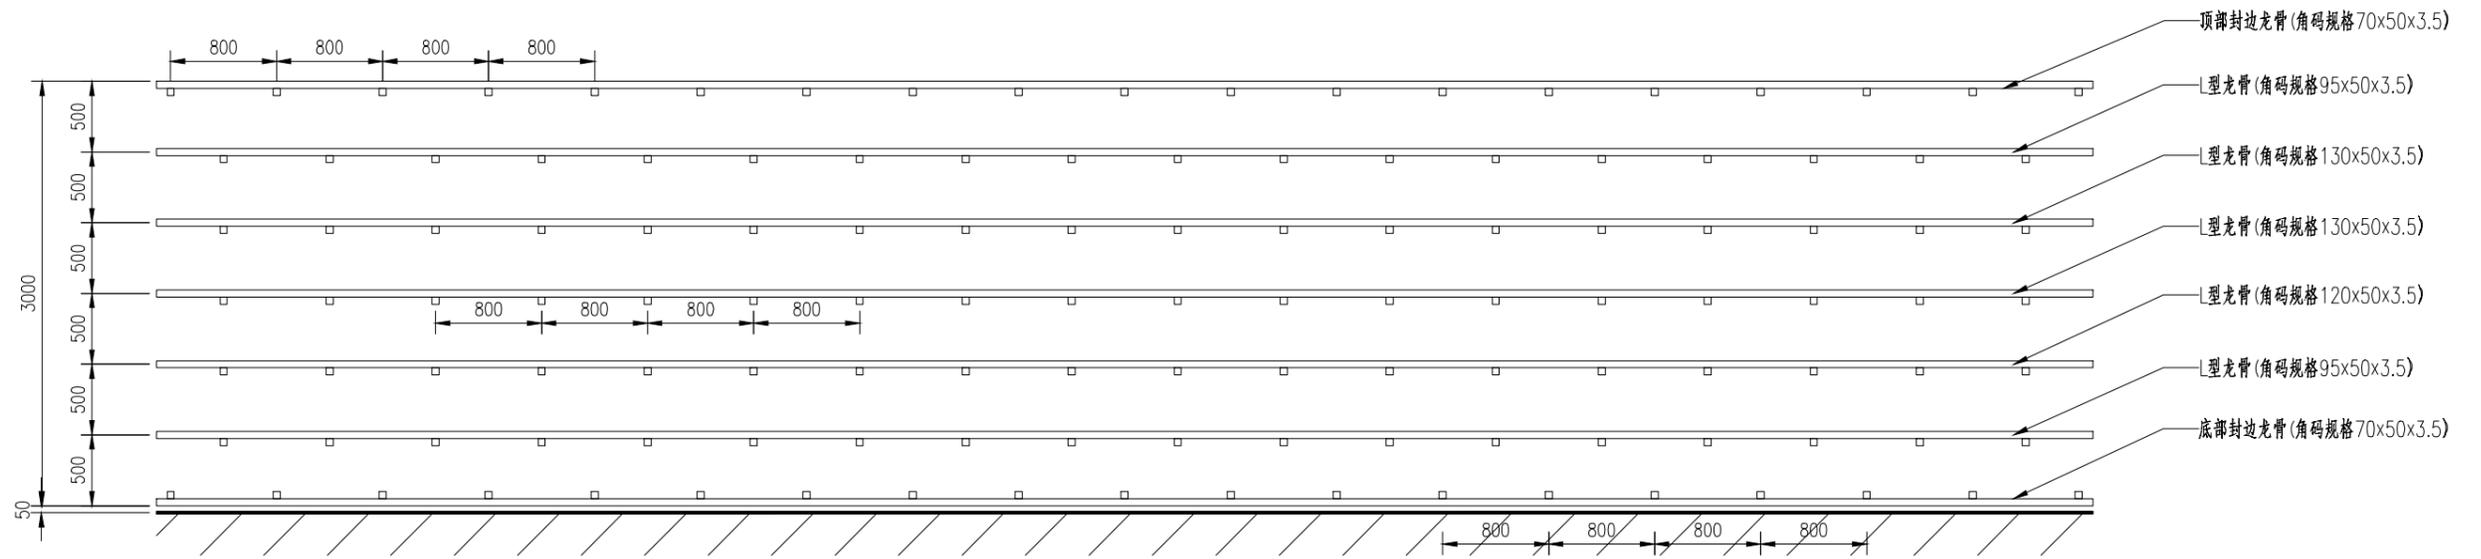
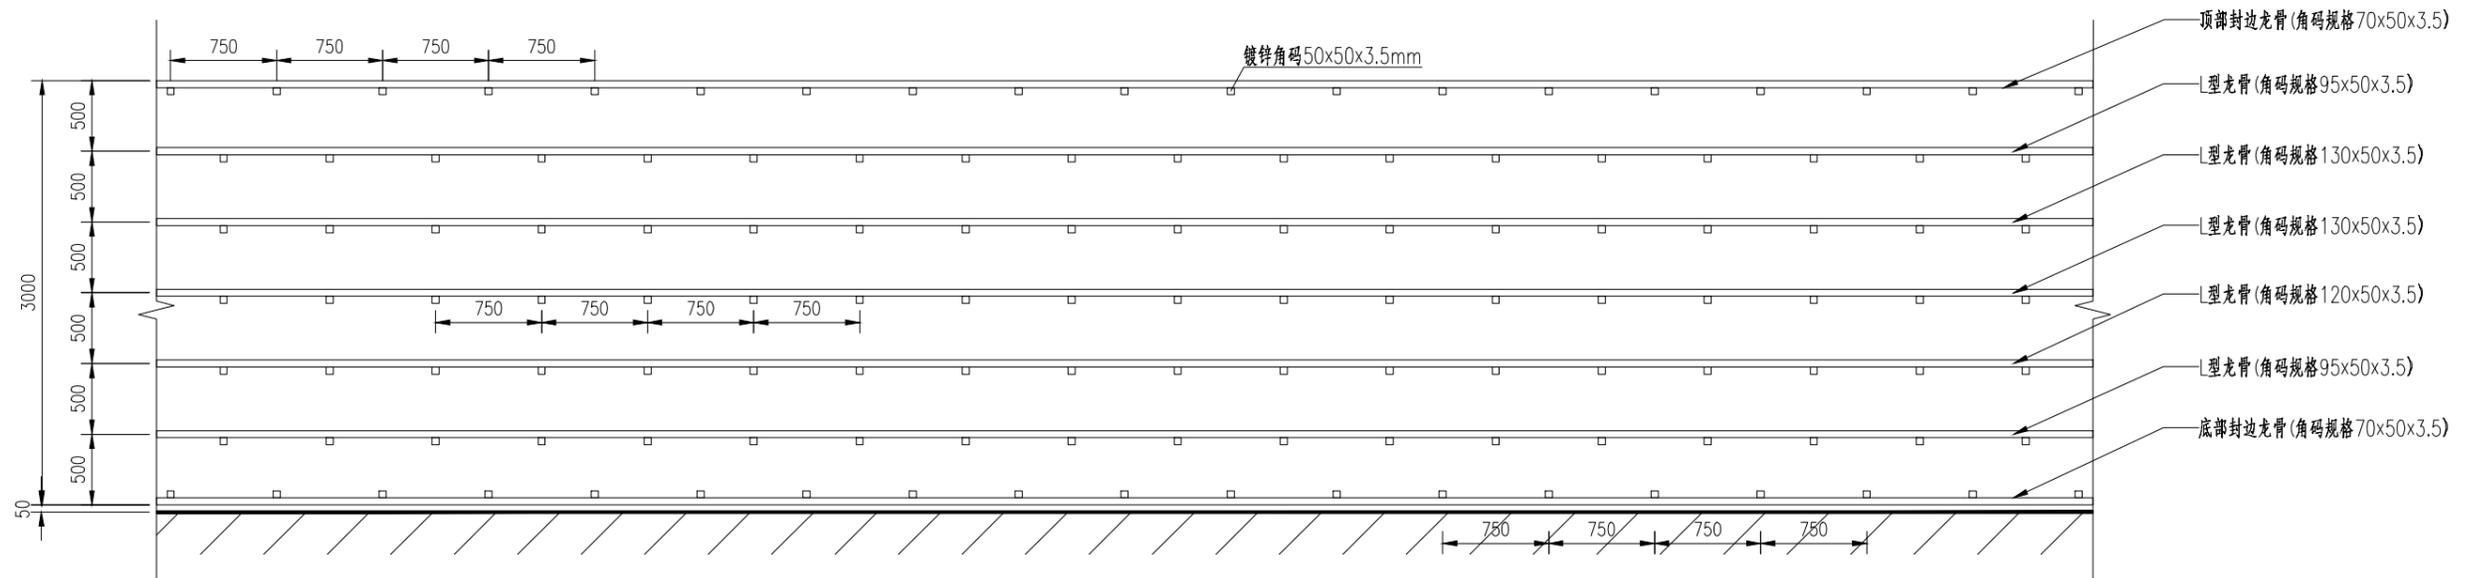
- 1、本图尺寸均以mm计。
- 2、装饰板接缝处设置压条,龙骨及角码分布应根据现场实际情况进行调整。

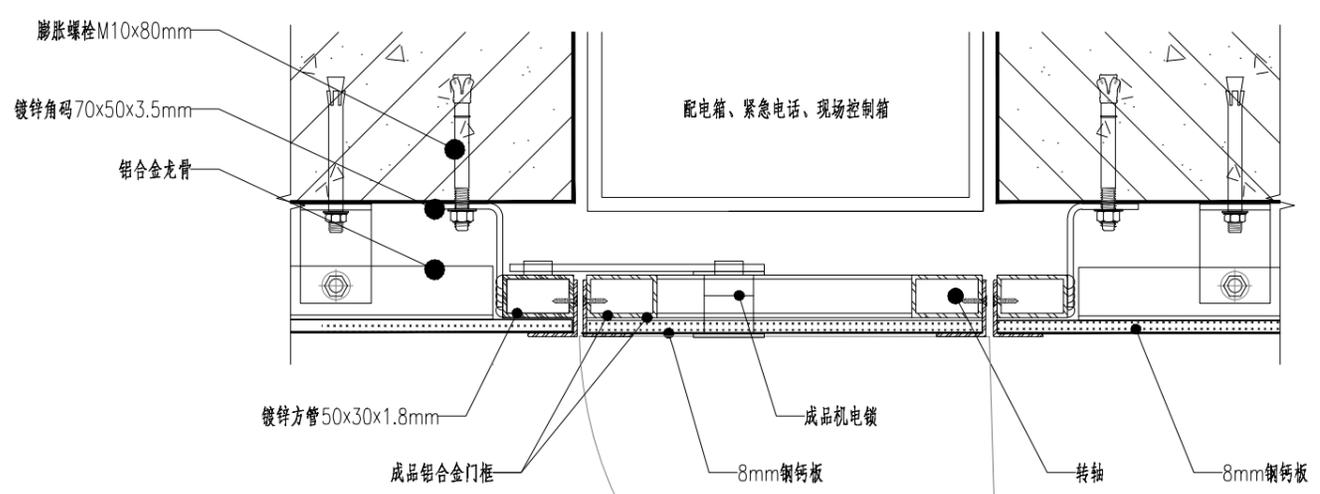
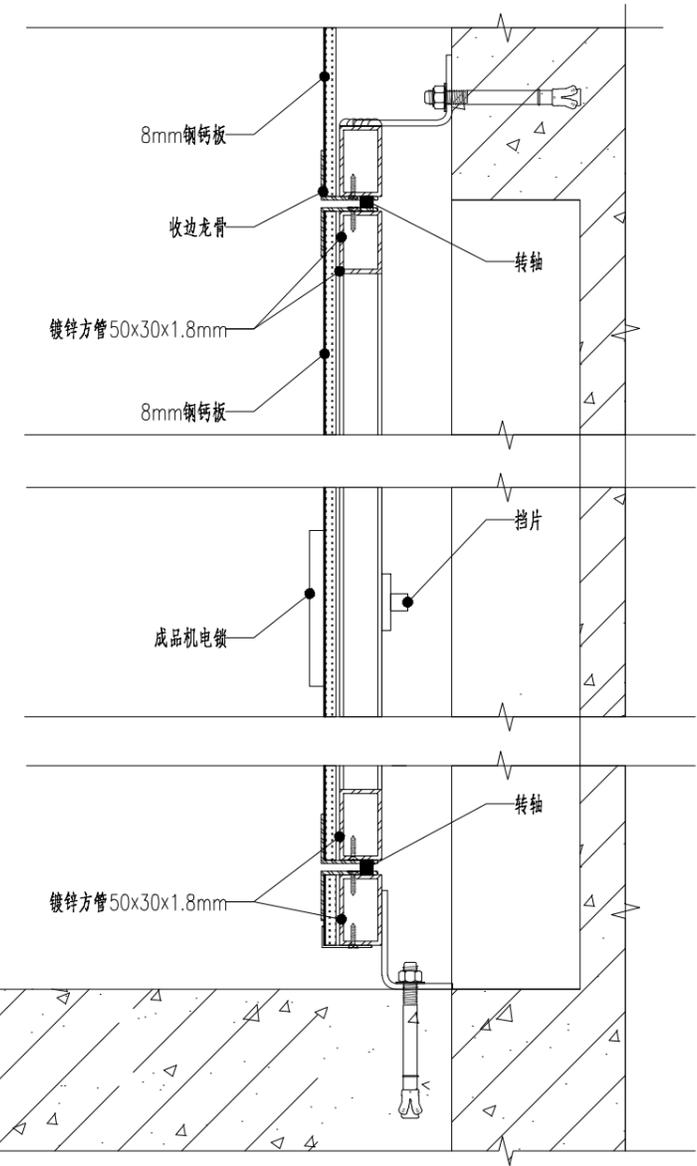
箱门示意图

- 1、本图适用于加固段隧道内壁既有配电箱、紧急电话、现场控制箱等单开门设备装饰设计。
- 2、在隧道内壁既有设备处设置箱门，需将铝合金龙骨断开，采用钢矩管设置门框，在表面安装8mm厚钢钙板。
- 3、由于隧道内相关设备位置、尺寸不固定，施工单位进场后应对加固段内涉及设备尺寸进行测量，根据实测数据以及现场实际情况对钢矩管门框、镀锌角码等尺寸进行适当调整。
- 4、因为隧道装饰板为曲面，门框镀锌钢管需在工厂内进行弯曲。

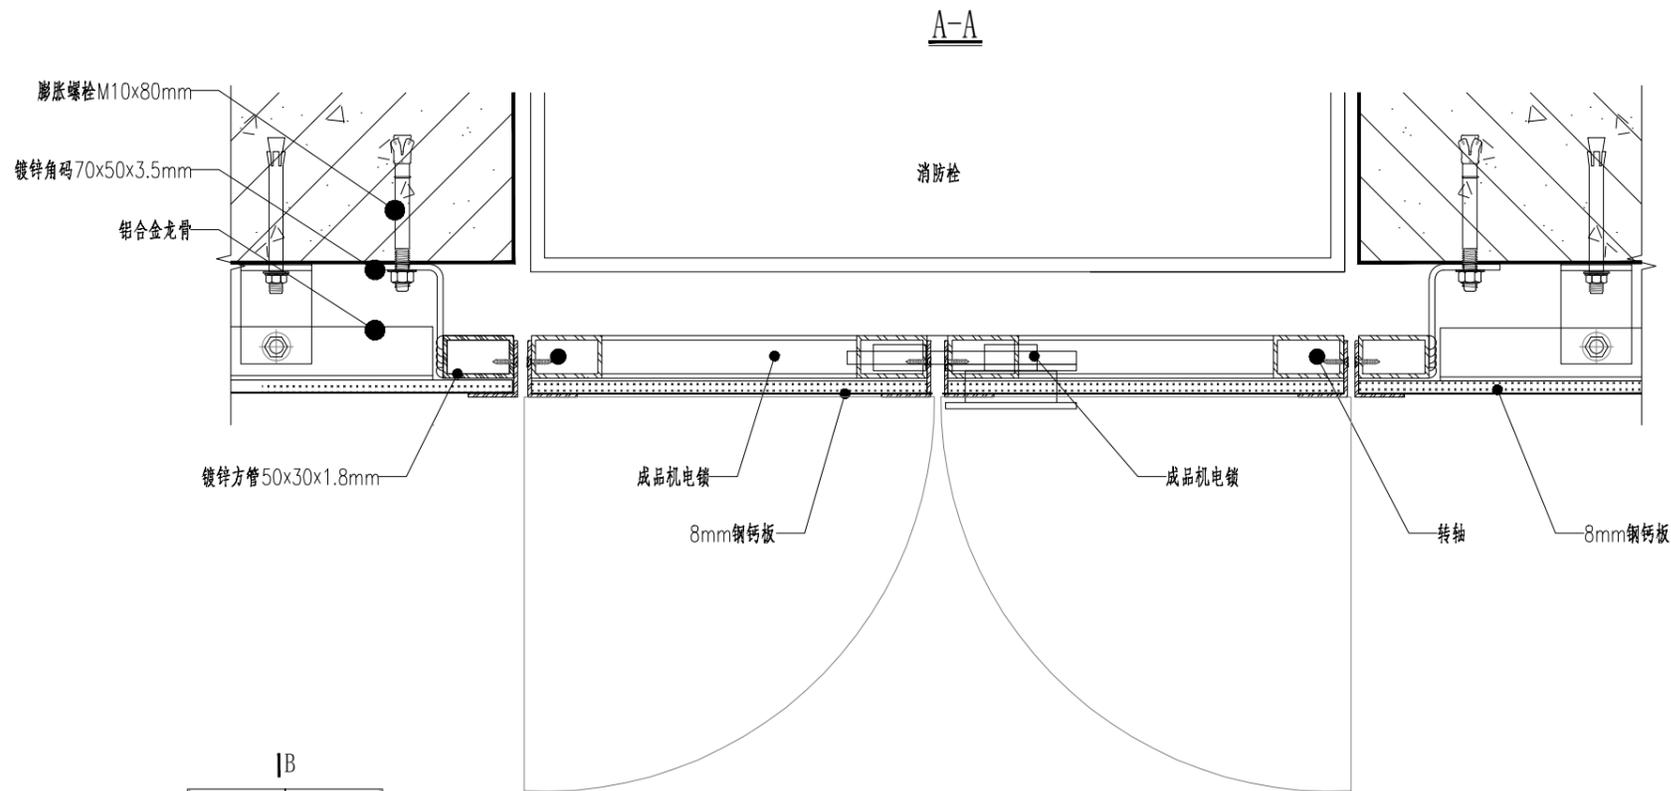
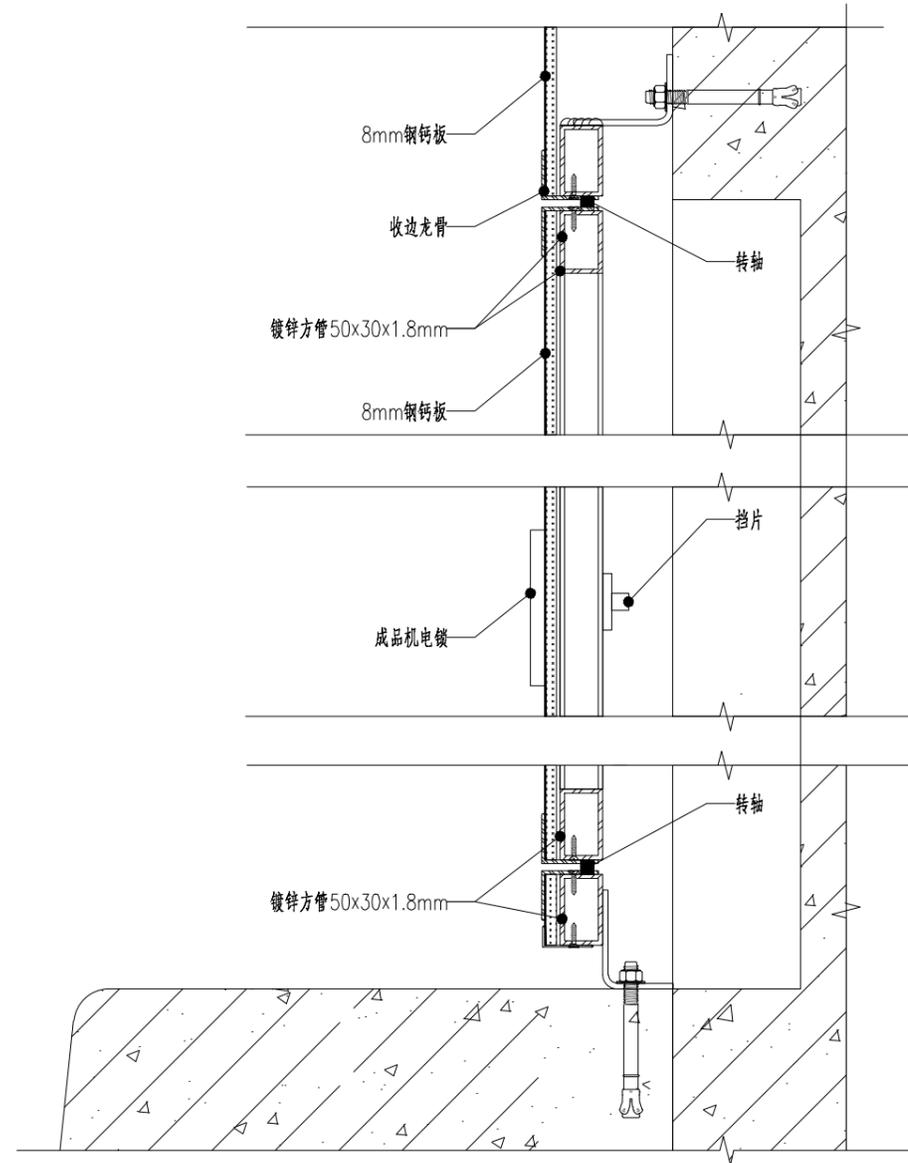
双開箱門示意图

- 1、本图适用于加固段隧道内壁既有消防栓等双开门设备装饰设计。
- 2、在隧道内壁既有设备处设置箱门，需将铝合金龙骨断开，采用钢矩管设置门框，在表面安装8mm厚钢钙板。
- 3、由于隧道内相关设备位置、尺寸不固定，施工单位进场后应对加固段内消防栓尺寸进行测量，根据实测数据对钢矩管门框进行适当调整。
- 4、因为隧道装饰板为曲面，门框镀锌钢管需在工厂内进行弯曲。
