重庆渝合高速公路 2022 年北碚隧道加固段装饰板设计项目

施 工 图 设 计

重庆渝合高速公路 2022 年北碚隧道加固段装饰板设计项目 施工图设计

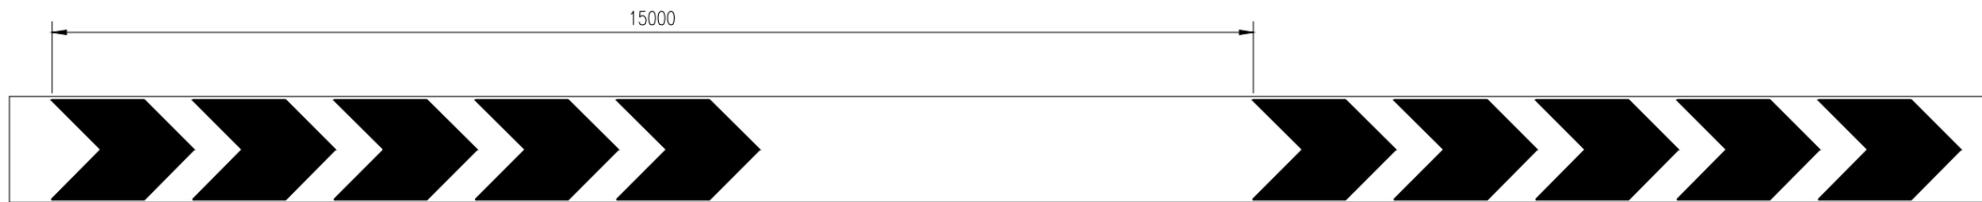
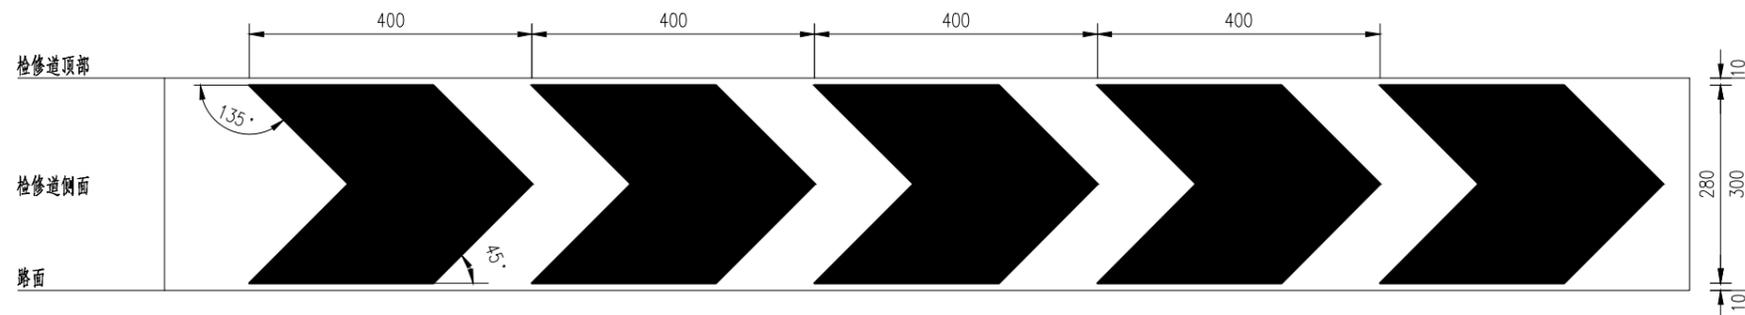
导向箭头（检修道侧）大样图

- 1、本图尺寸均以mm计。
- 2、黄色反光漆每组5道，组之间间距为15米。
- 3、本图适用于速到检修道侧壁。

- (1) 黑色油漆层：检修道立面 30cm。表面涂装黑色油漆，颜色采用黑色涂料处理。
- (2) 黄色诱导条纹油漆层：在黑色油漆的基础上喷涂黄色诱导条纹油漆，黄色诱导条纹距离检修道顶部和隧道路面均为 10mm，每组导向箭头为 5 道宽度 200mm 导向箭头，共计 5 道；每组之间间距为 15 米。
