前言

重庆万州至达州高速公路（重庆段）水土保持设施验收特性表

万州~达州高速公路（重庆段）水土保持设施验收报告

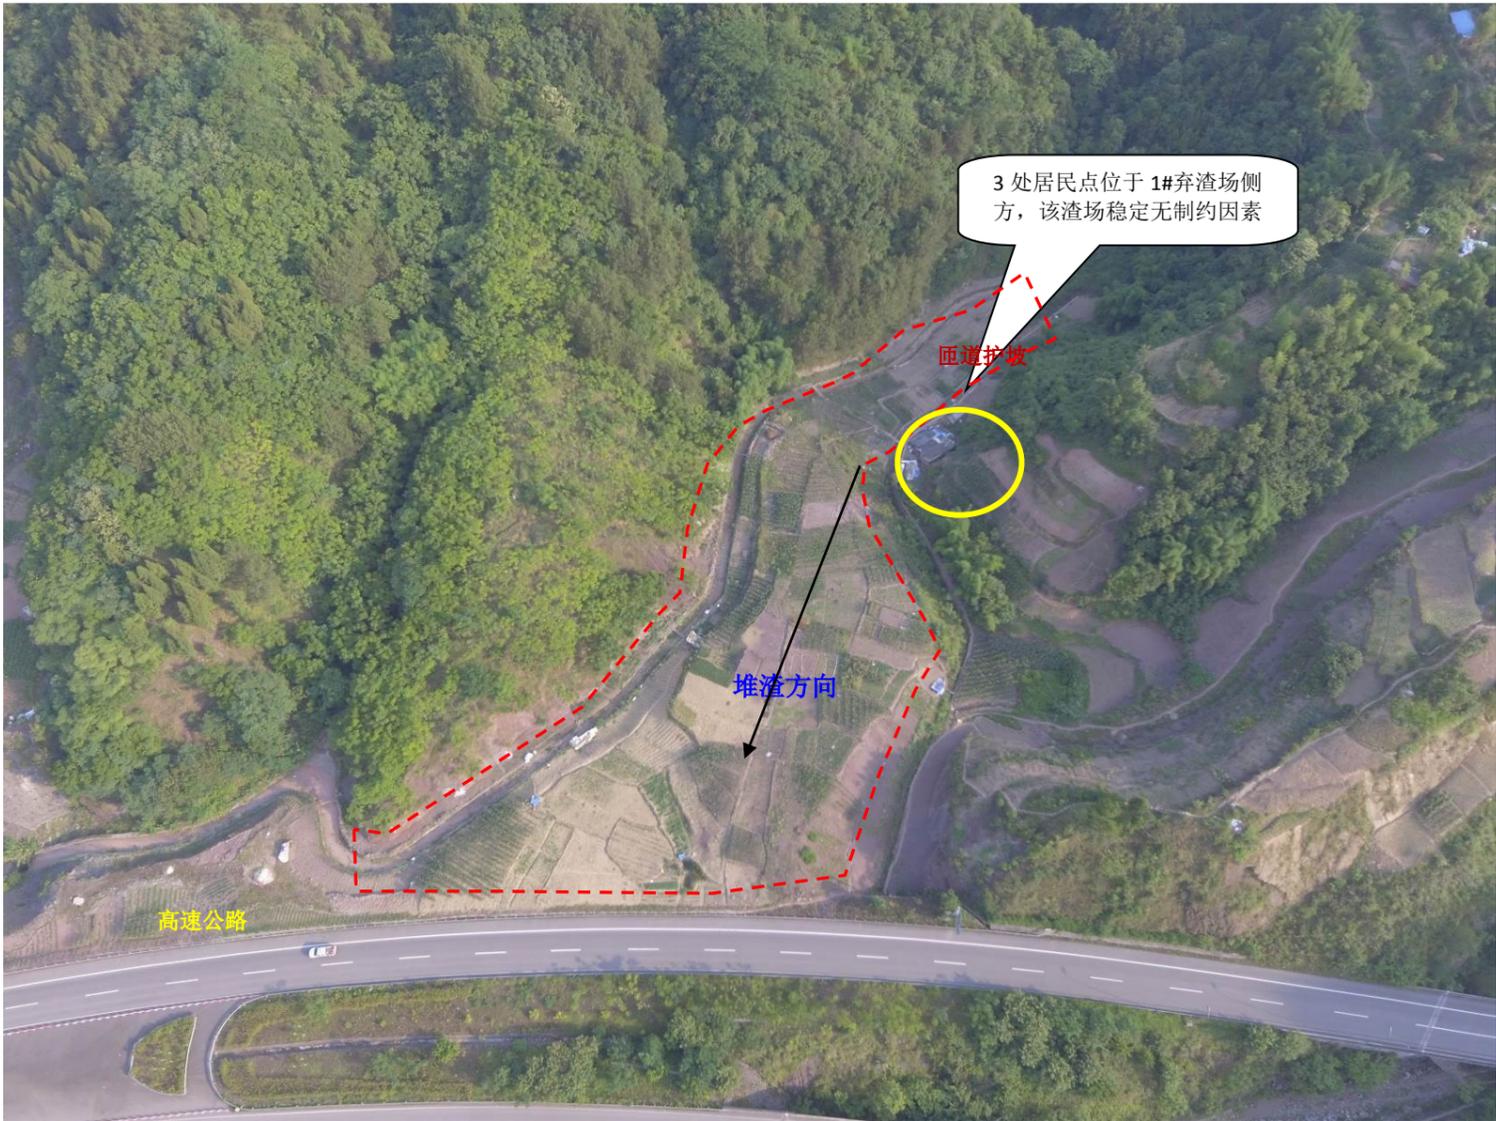
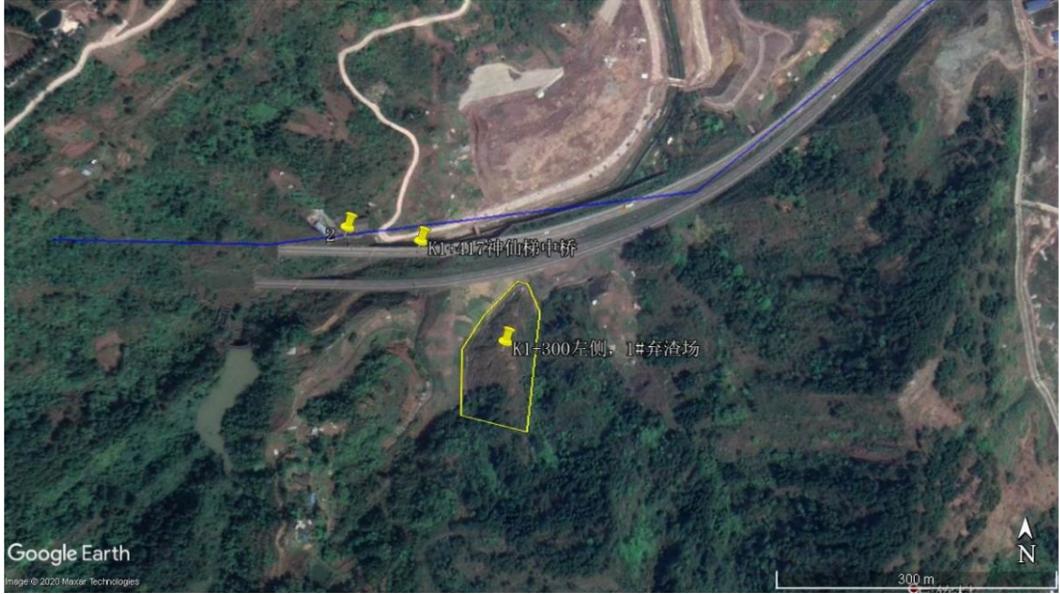
1#弃渣场无人机影像图（2020 年 11 月）	弃渣场现场影像图及卫星影像图（2020 年 11 月）

<p data-bbox="2356 1203 2801 1549">该弃渣场实际堆渣量 4.74 万 m³（自然方），实际最大堆高 8m，渣场占地面积 1.1hm²，截止方案调查结束弃渣场已堆渣完成，现在已恢复为农田综合利用。渣场侧方有 3 处居民点，但不会对渣场产生制约影响。经现场实地测量，渣场选址均满足规范要求，该渣场选址合理。</p>

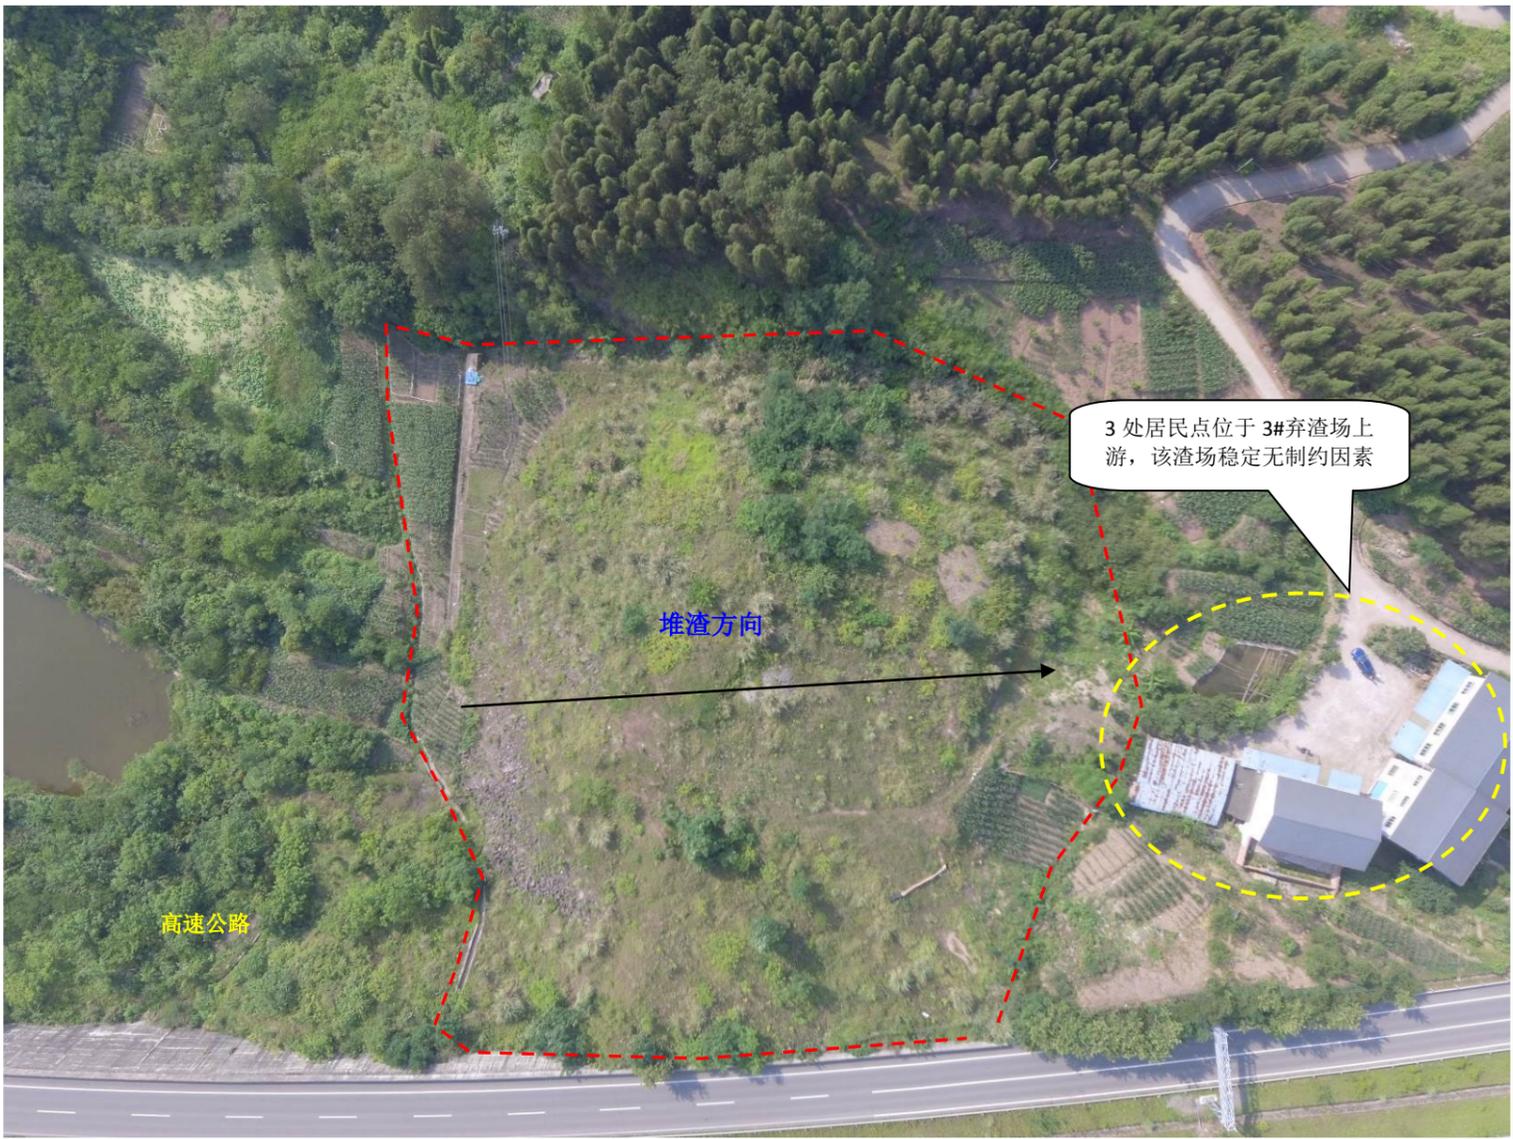
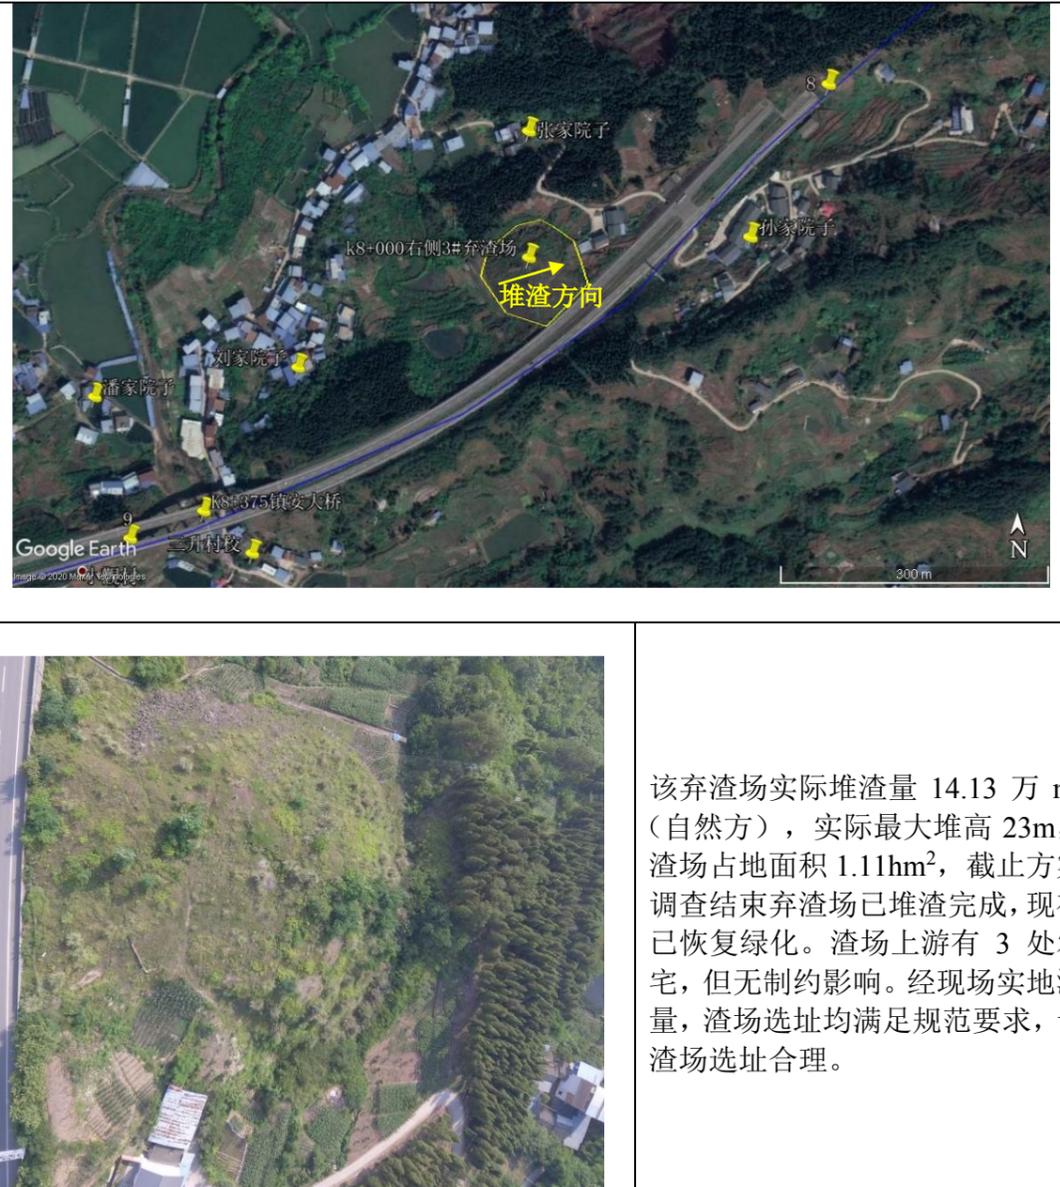
表 3.2-2 3#弃渣场无人机影像图（2020 年 11 月）	弃渣场现场影像图及卫星影像图（2020 年 11 月）

<p data-bbox="2359 1213 2804 1522">该弃渣场实际堆渣量 14.13 万 m³（自然方），实际最大堆高 23m，渣场占地面积 1.11hm²，截止方案调查结束弃渣场已堆渣完成，现在已恢复绿化。渣场上游有 3 处农宅，但无制约影响。经现场实地测量，渣场选址均满足规范要求，该渣场选址合理。</p>

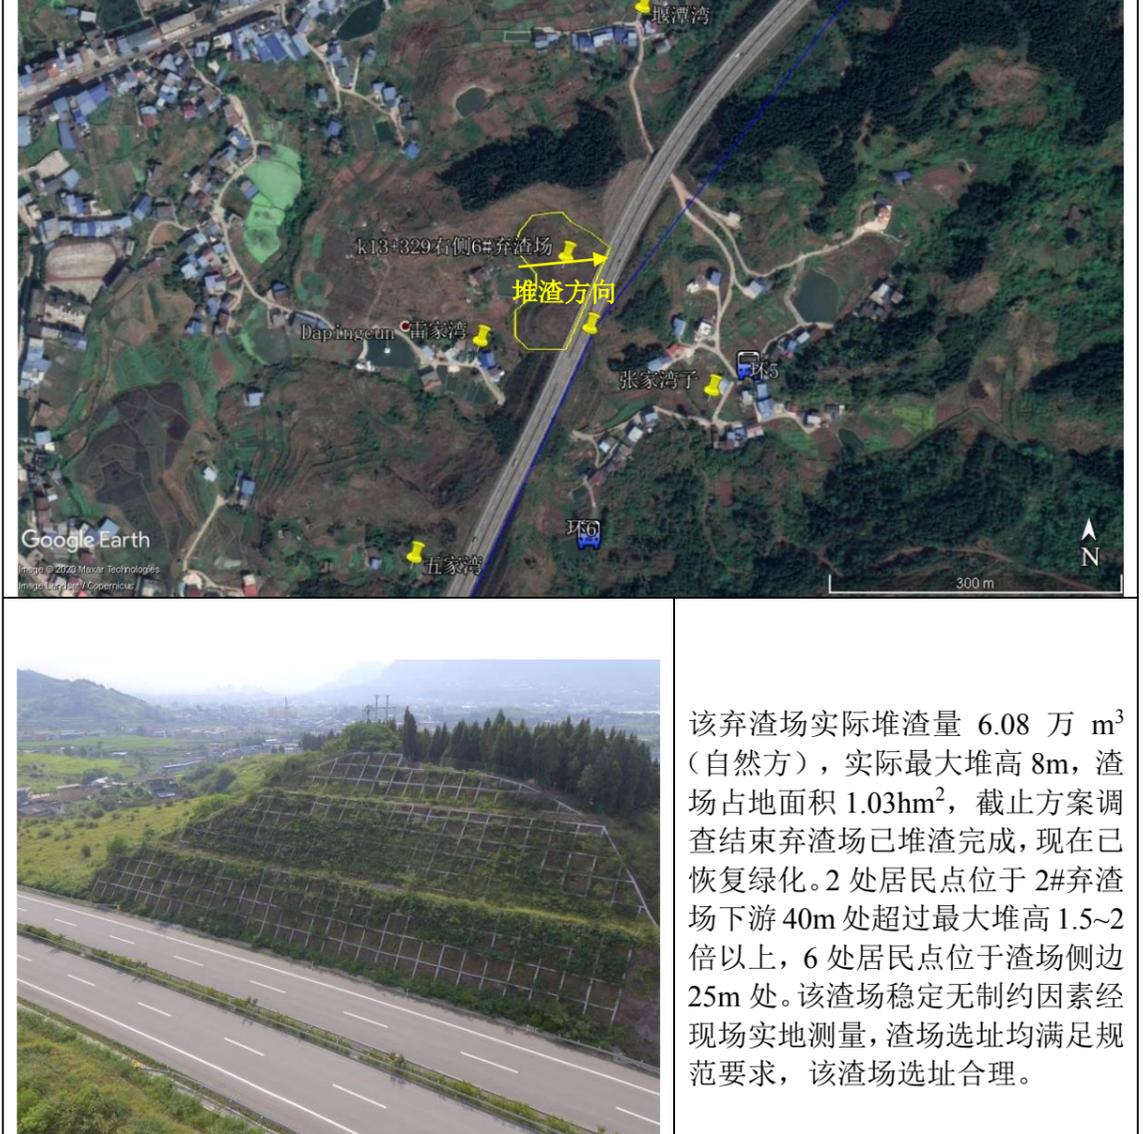
表 3.2-2 6#弃渣场无人机影像图（2020 年 11 月）	弃渣场现场影像图及卫星影像图（2020 年 11 月）

<p data-bbox="2344 1218 2804 1606">该弃渣场实际堆渣量 6.08 万 m³（自然方），实际最大堆高 8m，渣场占地面积 1.03hm²，截止方案调查结束弃渣场已堆渣完成，现在已恢复绿化。2 处居民点位于 2#弃渣场下游 40m 处超过最大堆高 1.5~2 倍以上，6 处居民点位于渣场侧边 25m 处。该渣场稳定无制约因素经现场实地测量，渣场选址均满足规范要求，该渣场选址合理。</p>

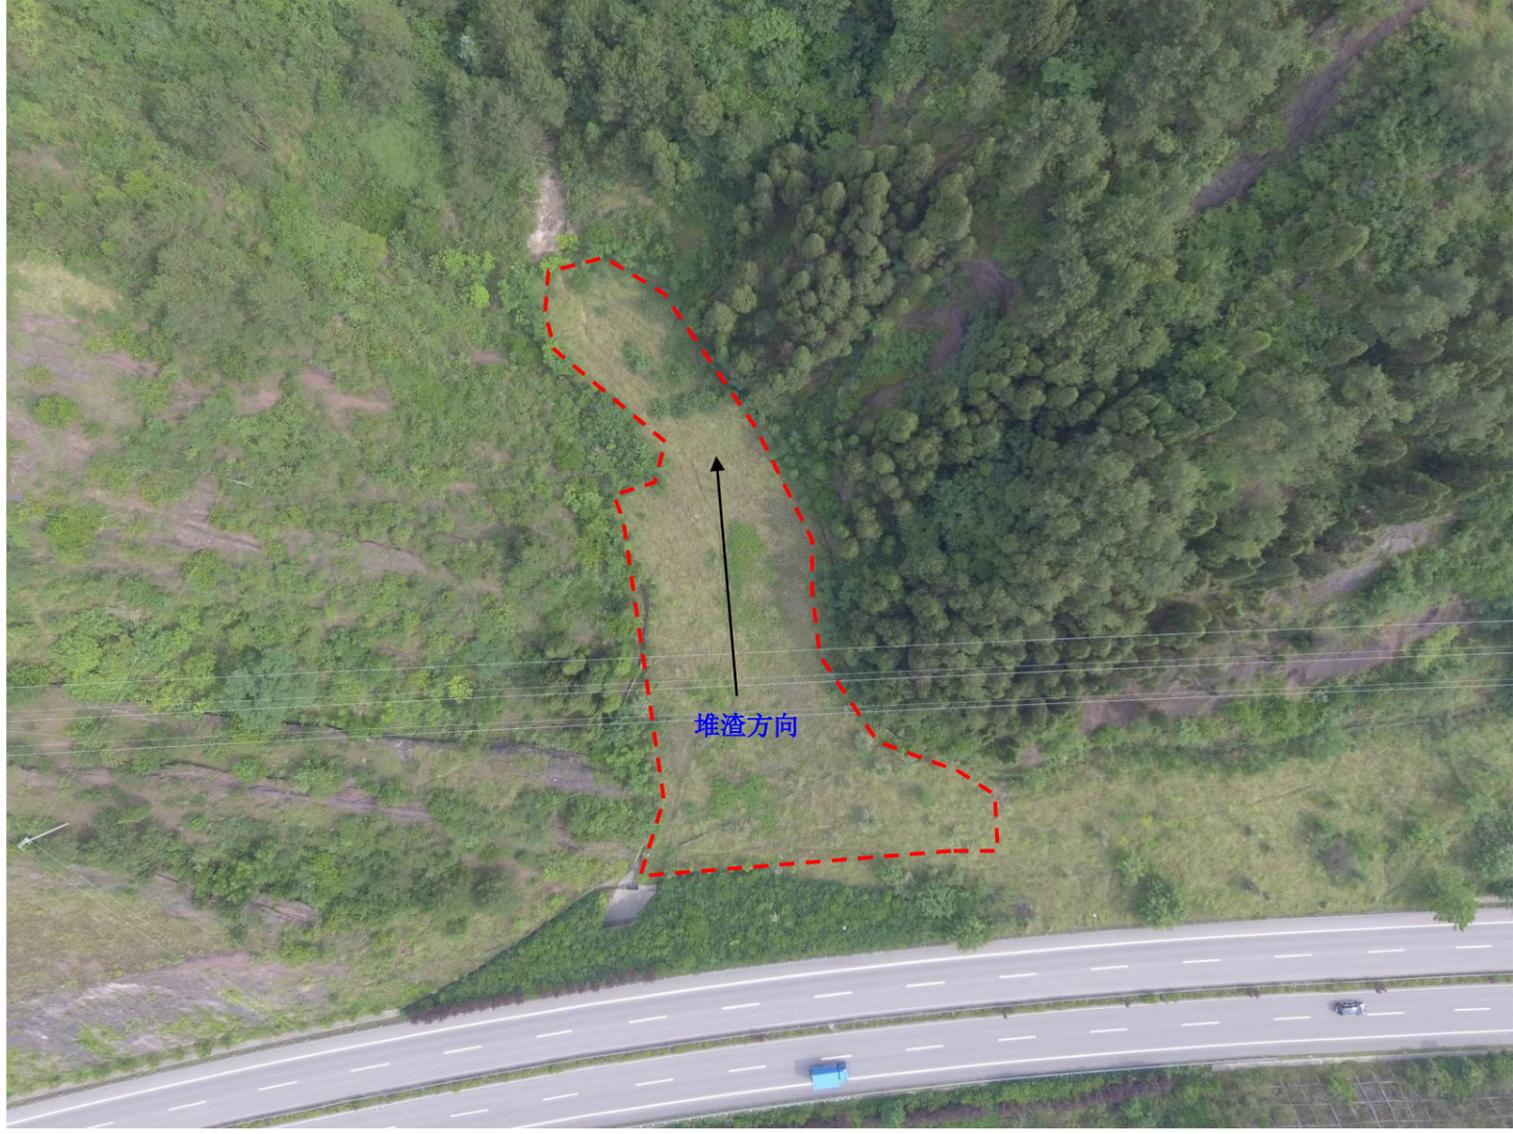
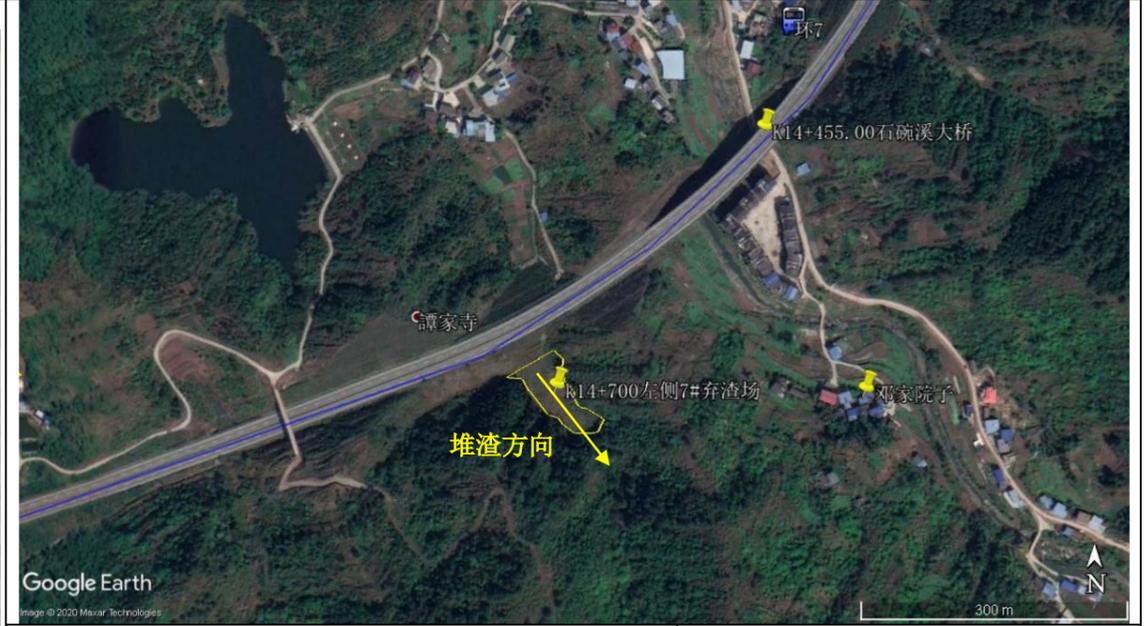
7#弃渣场无人机影像图（2020年11月）	弃渣场现场影像图及卫星影像图（2020年11月）

<p data-bbox="2347 1276 2819 1549">该弃渣场实际堆渣量 2.81 万 m³（自然方），实际最大堆高 9m，渣场占地面积 0.34hm²，截止调查结束弃渣场已堆渣完成，现在已恢复绿化。该渣场稳定无制约因素经现场实地测量，渣场选址均满足规范要求，该渣场选址合理。</p>

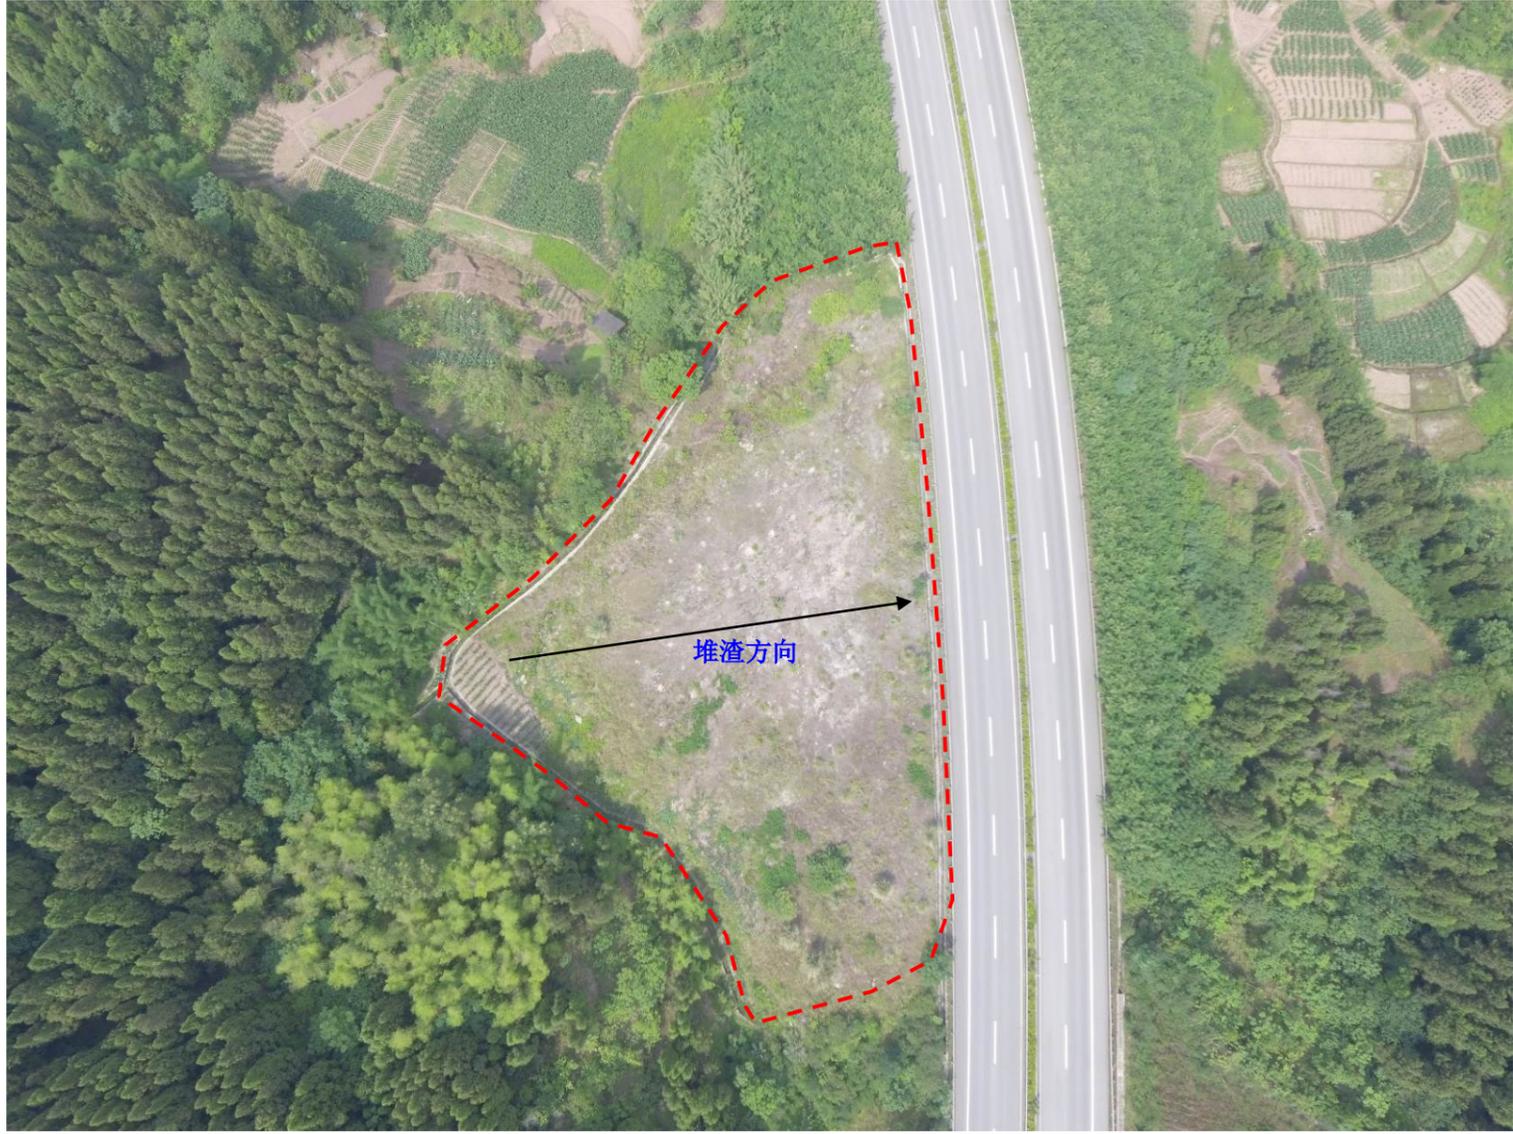
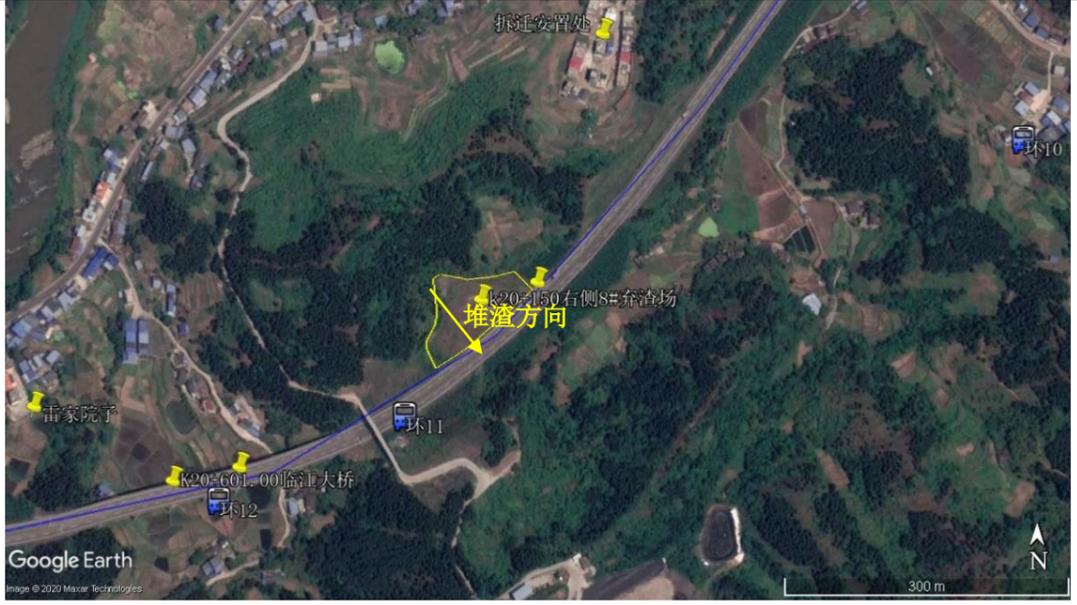
8#弃渣场无人机影像图（2020年11月）	弃渣场现场影像图及卫星影像图（2020年11月）

<p data-bbox="2362 1276 2807 1545">该弃渣场实际堆渣量 4.95 万 m³（自然方），实际最大堆高 12m，渣场占地面积 0.68hm²，截止调查结束弃渣场已堆渣完成，现在已恢复绿化。该渣场稳定无制约因素经现场实地测量，渣场选址均满足规范要求，该渣场选址合理。</p>

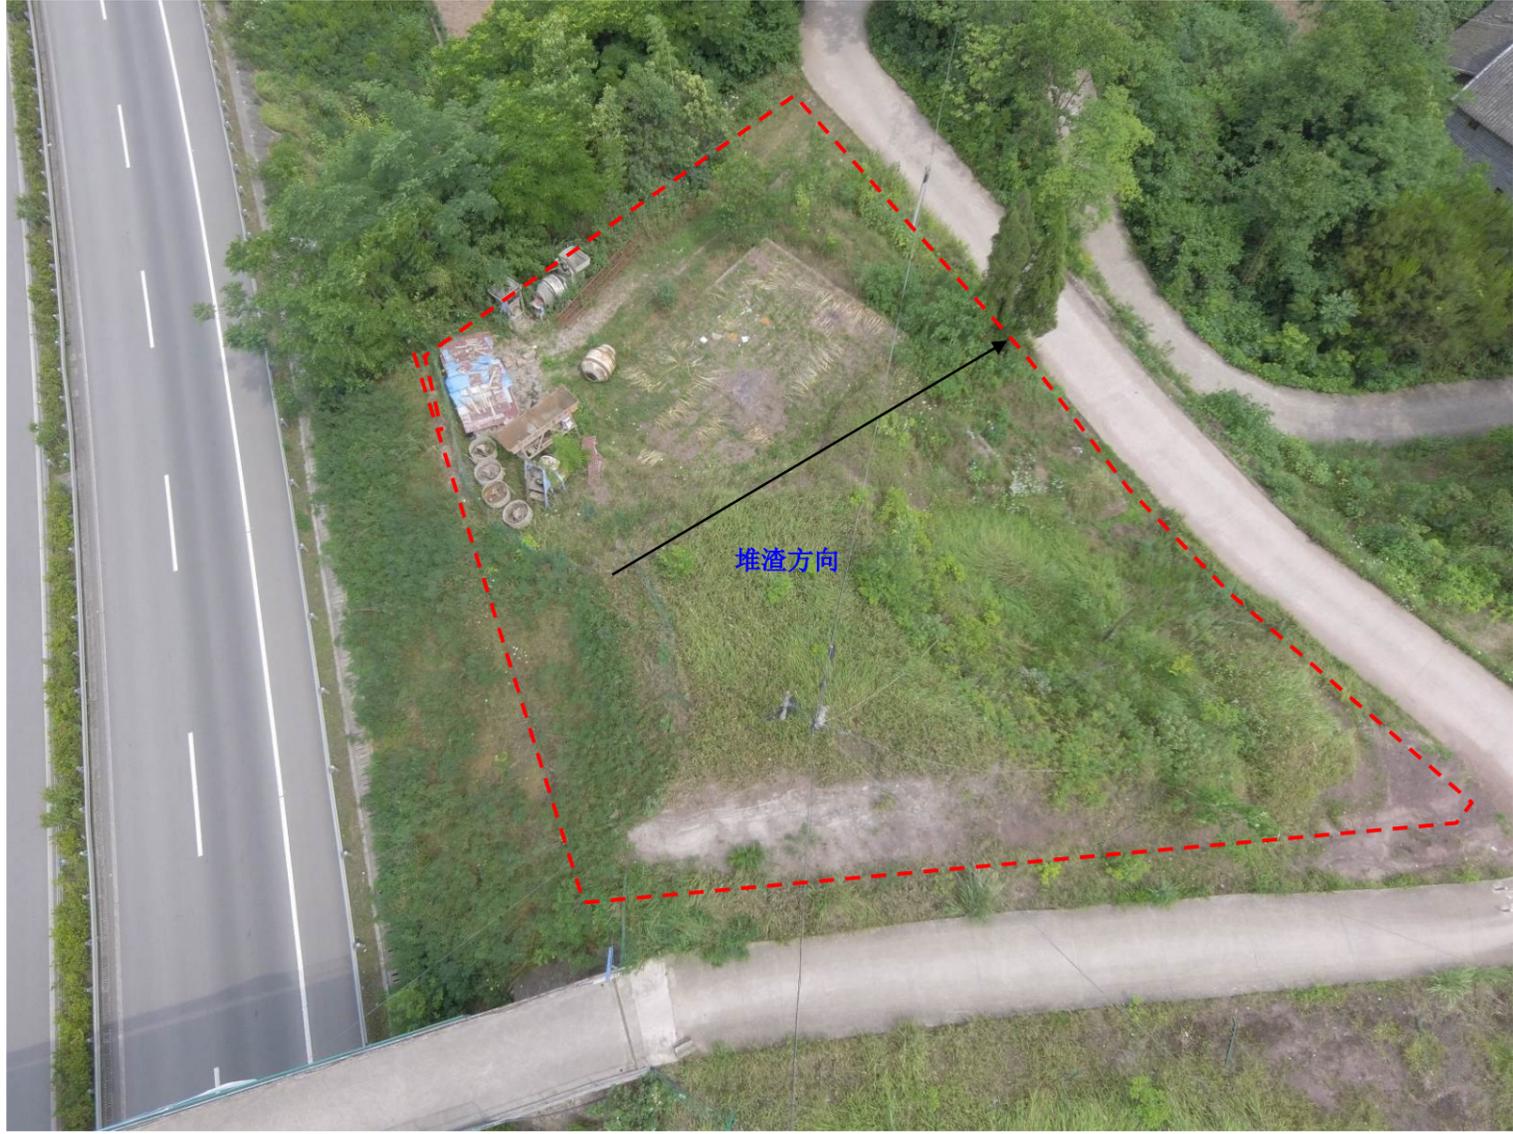
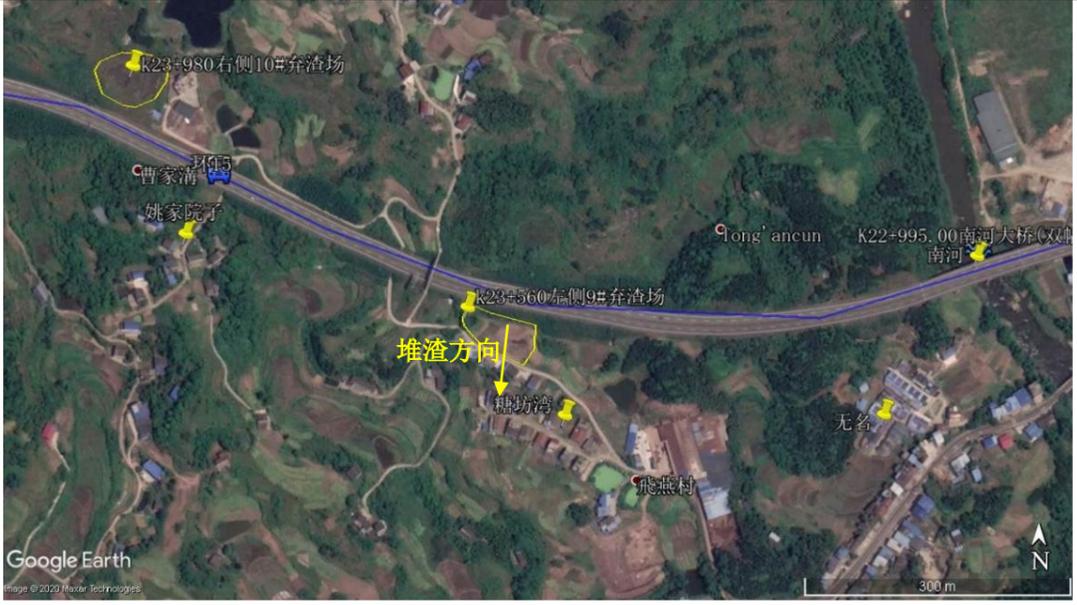
9#弃渣场无人机影像图（2020年11月）	弃渣场现场影像图及卫星影像图（2020年11月）

<p data-bbox="2356 1276 2807 1545">该弃渣场实际堆渣量 1.23 万 m³（自然方），实际最大堆高 8m，渣场占地面积 0.32hm²，截止调查结束弃渣场已堆渣完成，现在已恢复绿化。该渣场稳定无制约因素经现场实地测量，渣场选址均满足规范要求，该渣场选址合理。</p>

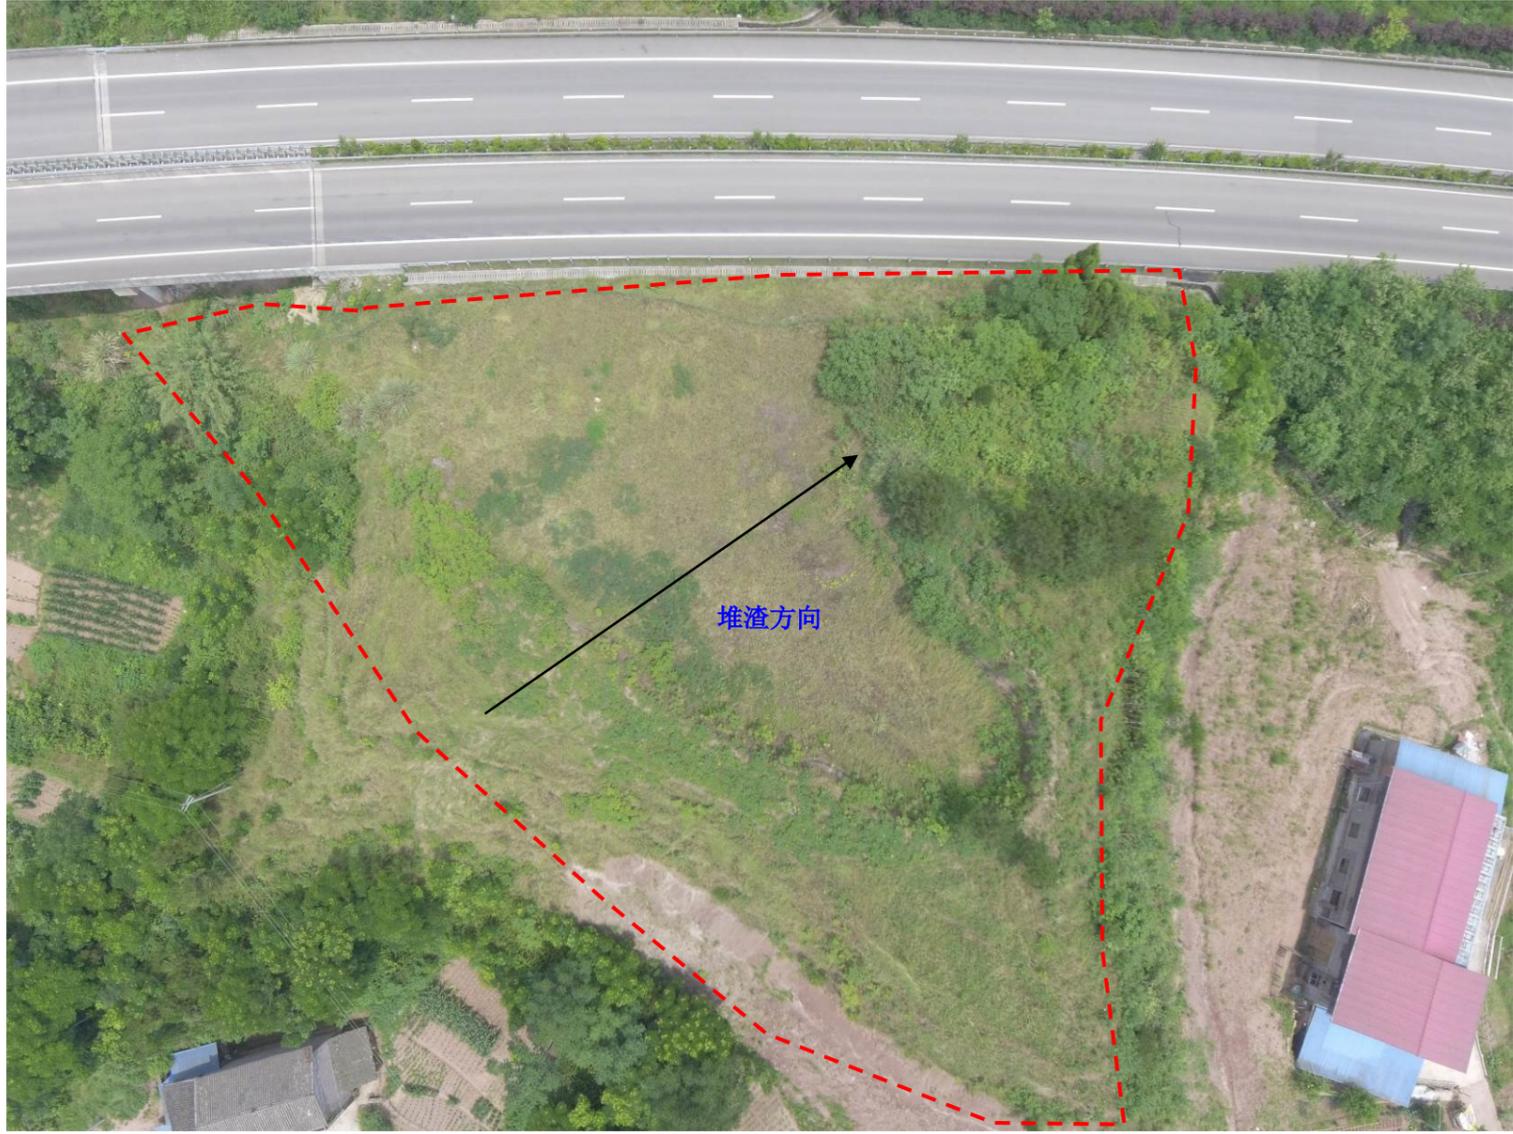
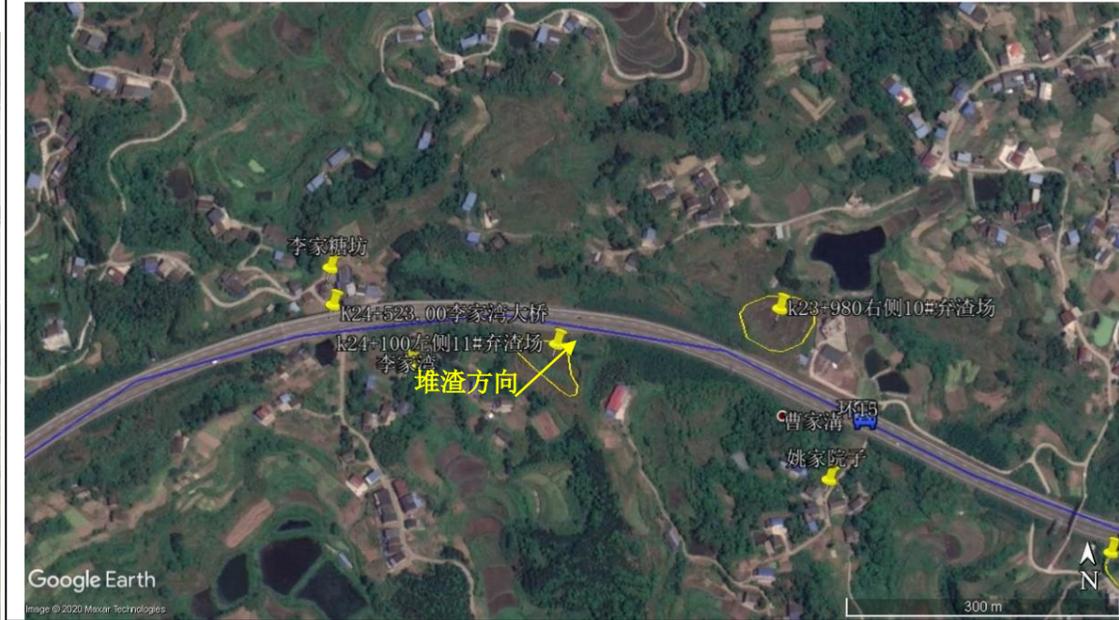
11#弃渣场无人机影像图（2020年11月）	弃渣场现场影像图及卫星影像图（2020年11月）

<p data-bbox="2347 1297 2807 1570">该弃渣场实际堆渣量 6.02 万 m³（自然方），实际最大堆高 9m，渣场占地面积 1.38hm²，截止调查结束弃渣场已堆渣完成，现在已恢复绿化，该渣场稳定无制约因素。经现场实地测量，渣场选址均满足规范要求，该渣场选址合理。</p>

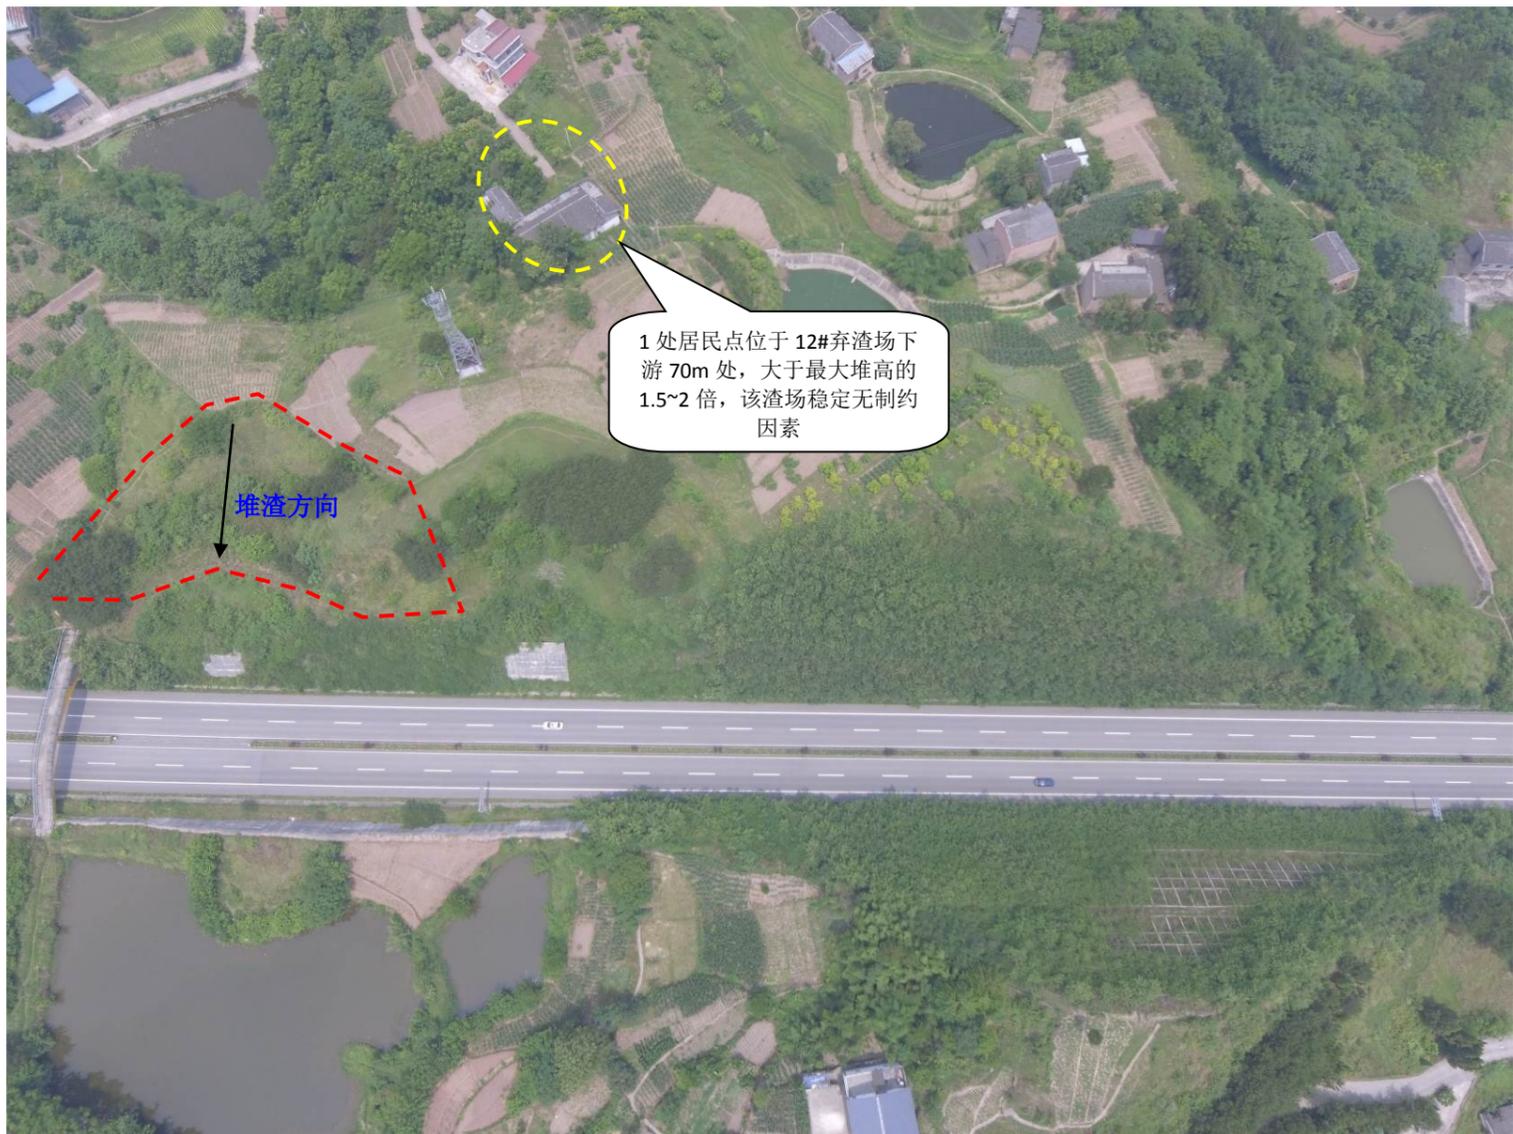
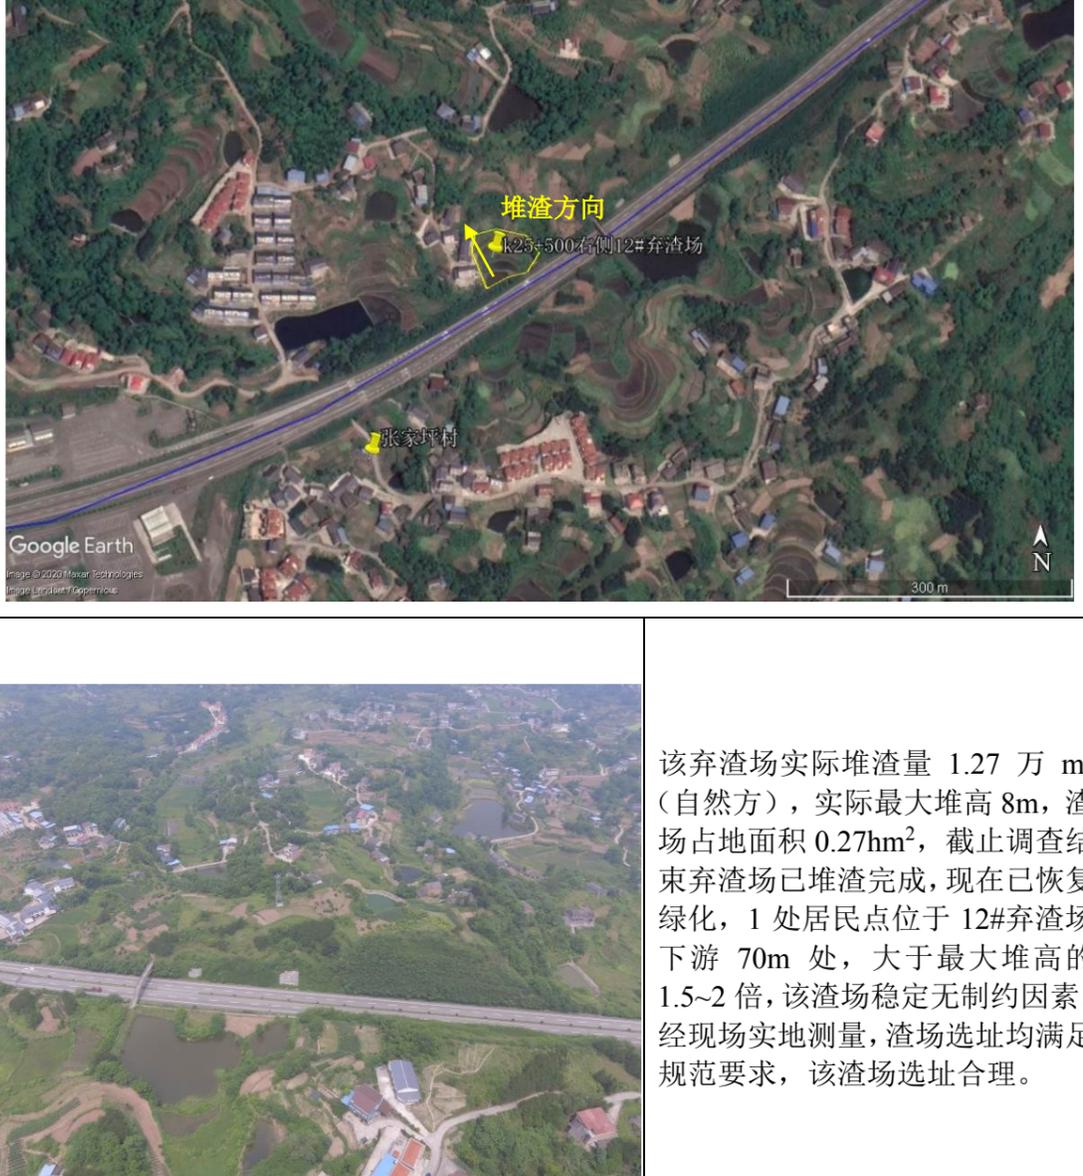
12#弃渣场无人机影像图（2020 年 11 月）	弃渣场现场影像图及卫星影像图（2020 年 11 月）

<p>1 处居民点位于 12#弃渣场下游 70m 处，大于最大堆高的 1.5~2 倍，该渣场稳定无制约因素</p> <p>堆渣方向</p>

<p>堆渣方向</p> <p>K25+500 右侧 12# 弃渣场</p> <p>张家坪村</p> <p>Google Earth</p> <p>Image © 2020 Maxar Technologies</p> <p>300 m</p> <p>该弃渣场实际堆渣量 1.27 万 m³（自然方），实际最大堆高 8m，渣场占地面积 0.27hm²，截止调查结束弃渣场已堆渣完成，现在已恢复绿化，1 处居民点位于 12#弃渣场下游 70m 处，大于最大堆高的 1.5~2 倍，该渣场稳定无制约因素。经现场实地测量，渣场选址均满足规范要求，该渣场选址合理。</p>

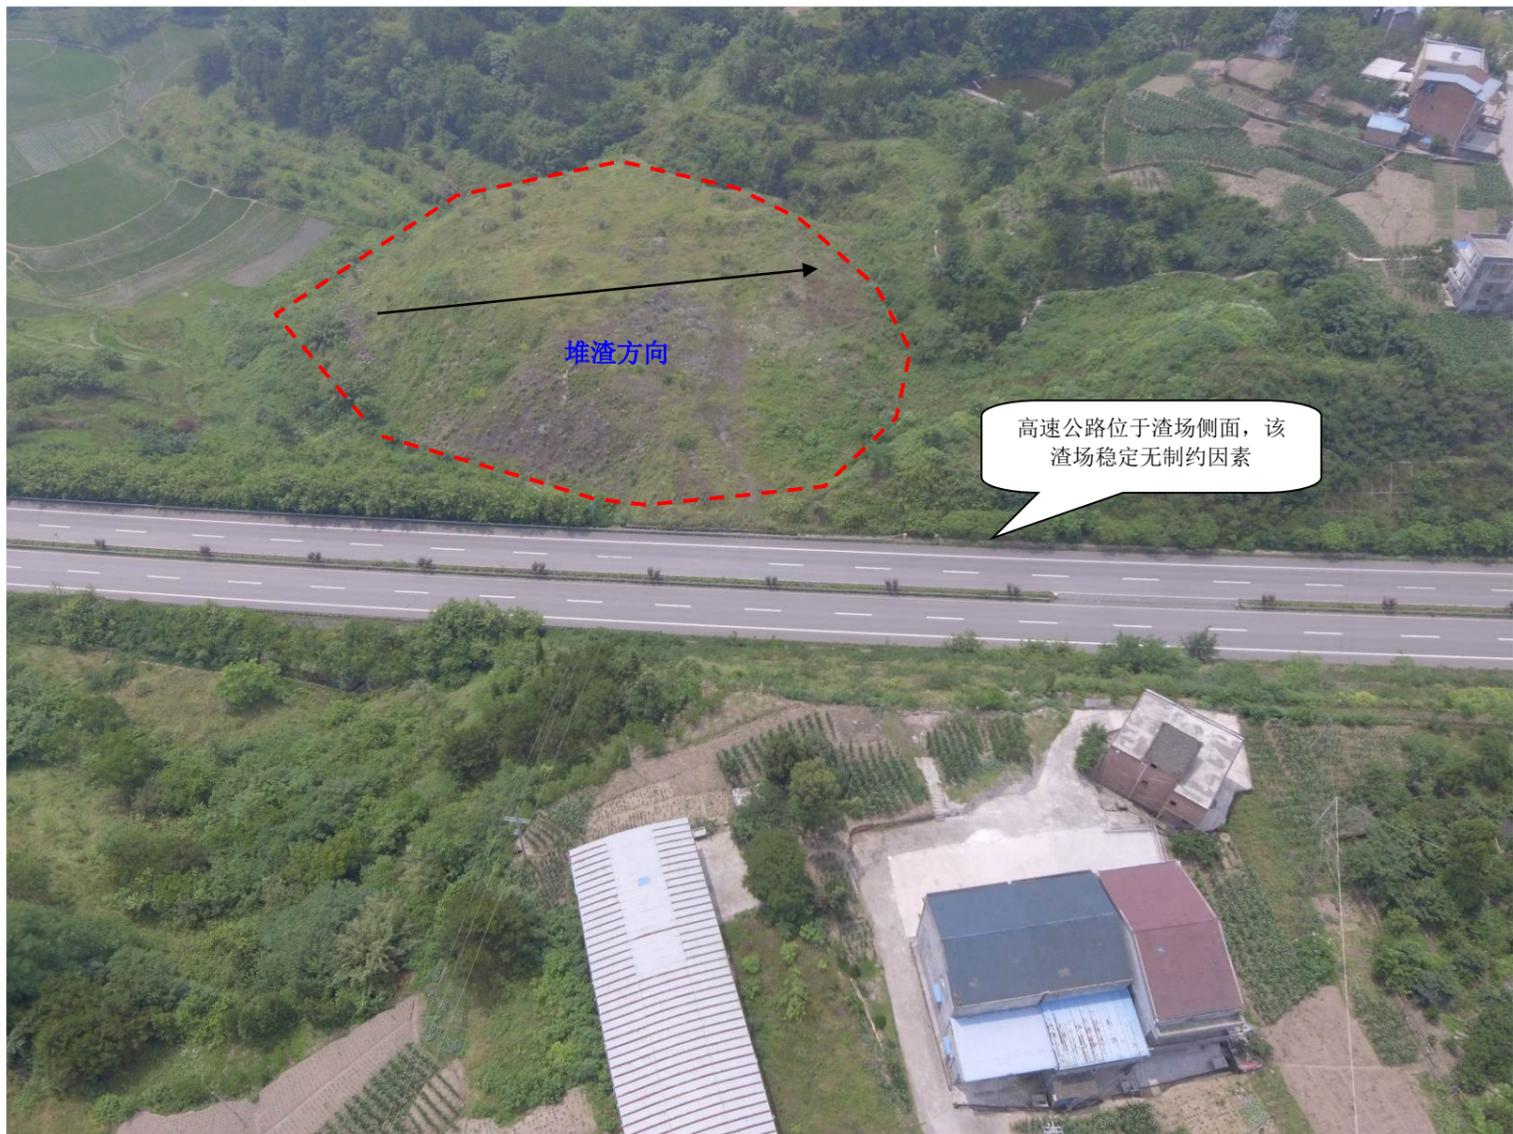
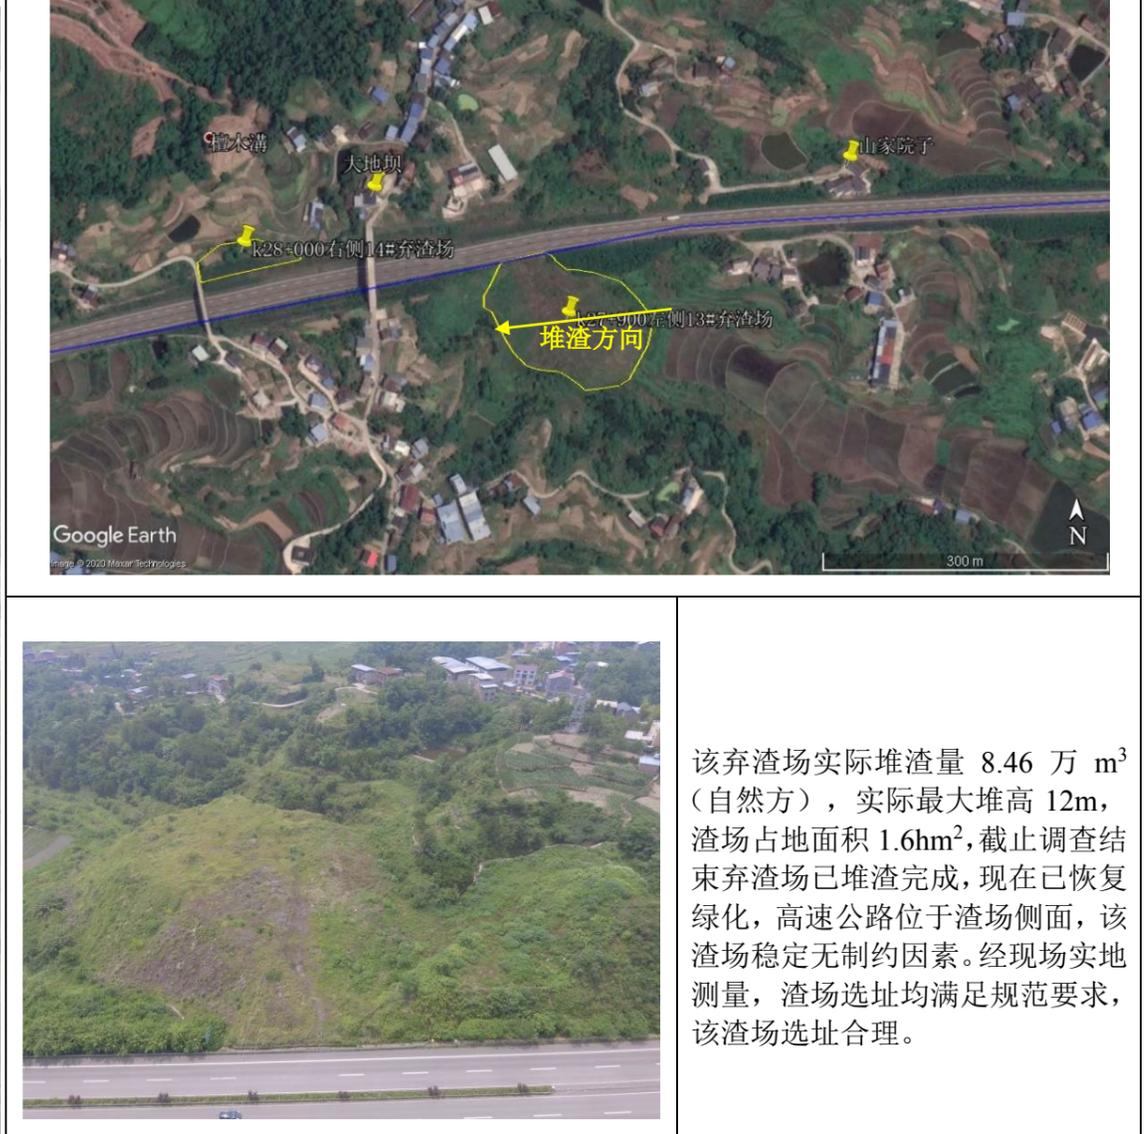
表 3.2-2 13#弃渣场无人机影像图（2020 年 11 月）	弃渣场现场影像图及卫星影像图（2020 年 11 月）

<p data-bbox="2344 1281 2819 1596">该弃渣场实际堆渣量 8.46 万 m³（自然方），实际最大堆高 12m，渣场占地面积 1.6hm²，截止调查结束弃渣场已堆渣完成，现在已恢复绿化，高速公路位于渣场侧面，该渣场稳定无制约因素。经现场实地测量，渣场选址均满足规范要求，该渣场选址合理。</p>
