前言

重庆万州至达州高速公路（重庆段）水土保持设施验收特性表

万州~达州高速公路（重庆段）水土保持设施验收报告

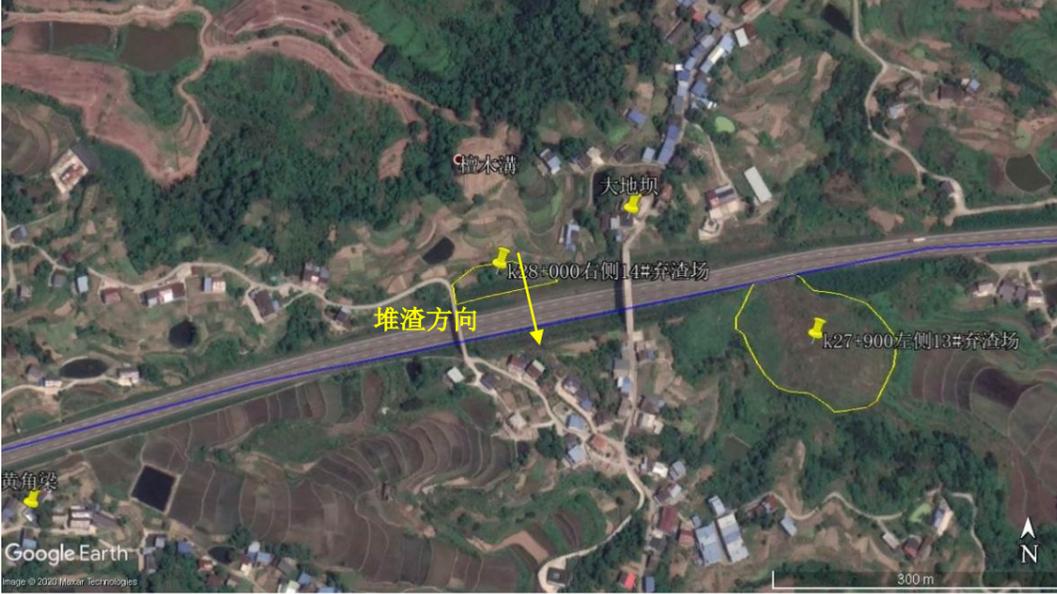
14#弃渣场无人机影像图（2020 年 11 月）	弃渣场现场影像图及卫星影像图（2020 年 11 月）

<p data-bbox="2356 1310 2801 1583">该弃渣场实际堆渣量 1.5 万 m³（自然方），实际最大堆高 9m，渣场占地面积 0.25hm²，截止调查结束弃渣场已堆渣完成，现在已恢复绿化，该渣场稳定无制约因素。经现场实地测量，渣场选址均满足规范要求，该渣场选址合理。</p>

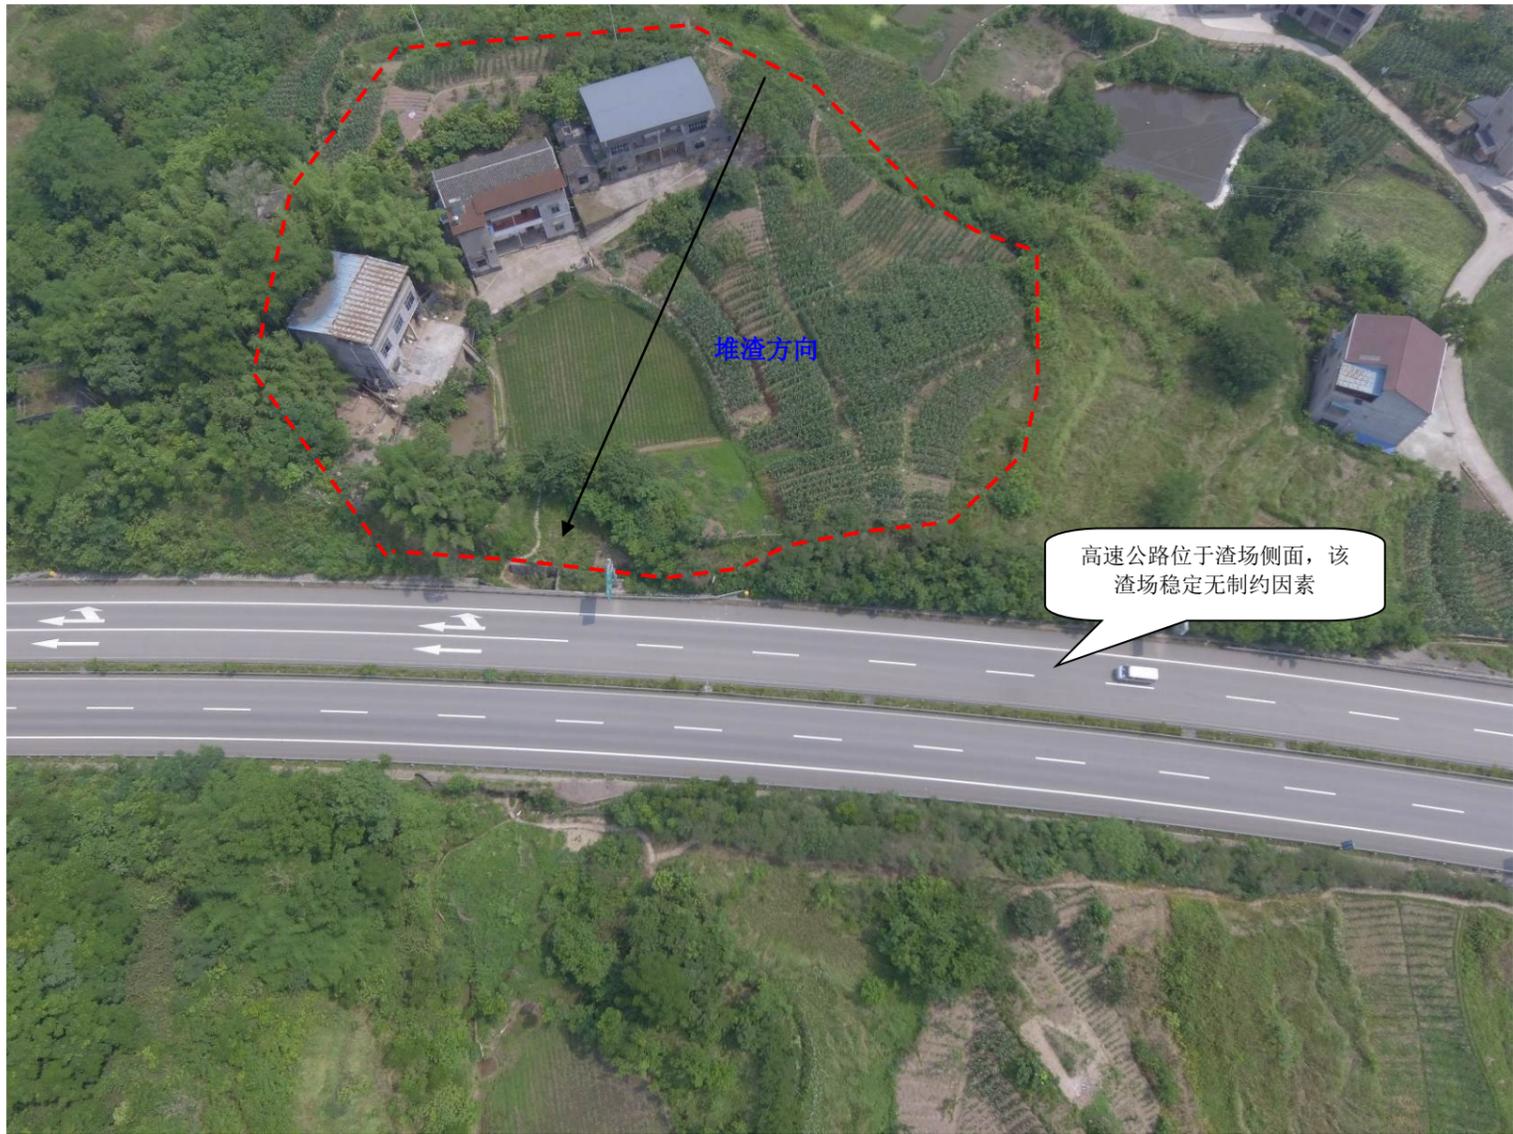
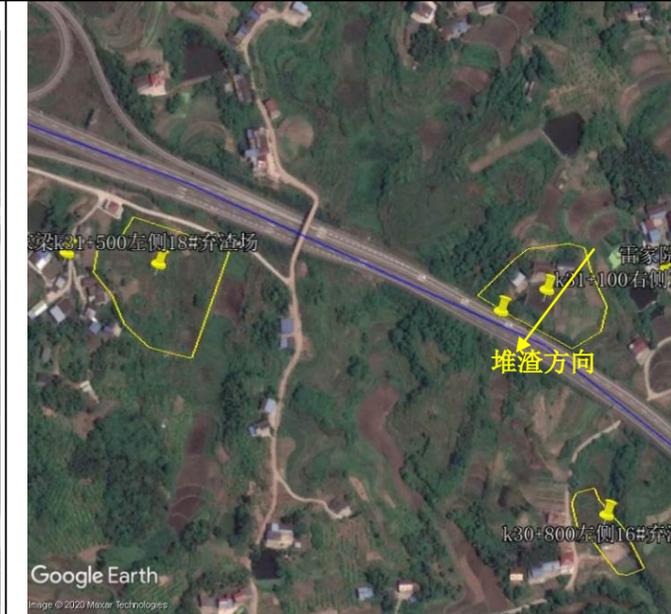
17#弃渣场无人机影像图（2020年11月）	弃渣场现场影像图及卫星影像图（2020年11月）

<p>该弃渣场实际堆渣量 4.31 万 m³（自然方），实际最大堆高 9m，渣场占地面积 0.84hm²，截止调查结束弃渣场已堆渣完成，现在由当地村民重建为农宅和农田，高速公路位于渣场上游，该渣场稳定无制约因素。经现场实地测量，渣场选址均满足规范要求，该渣场选址合理。</p>

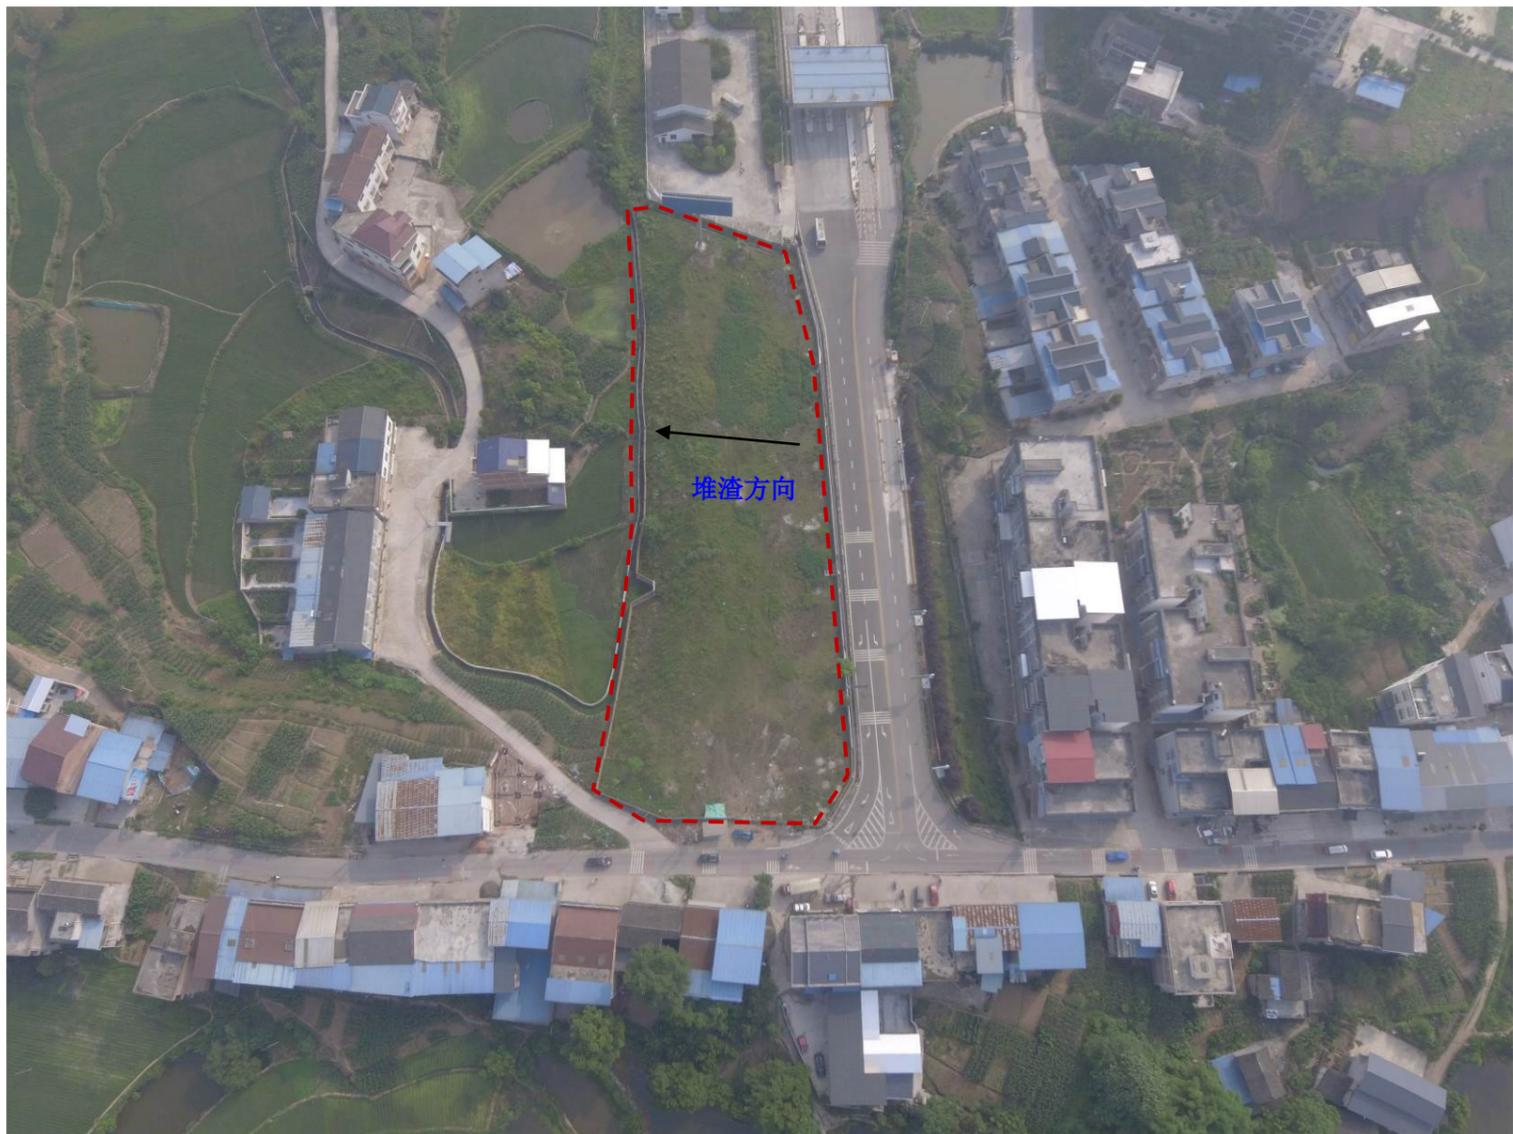
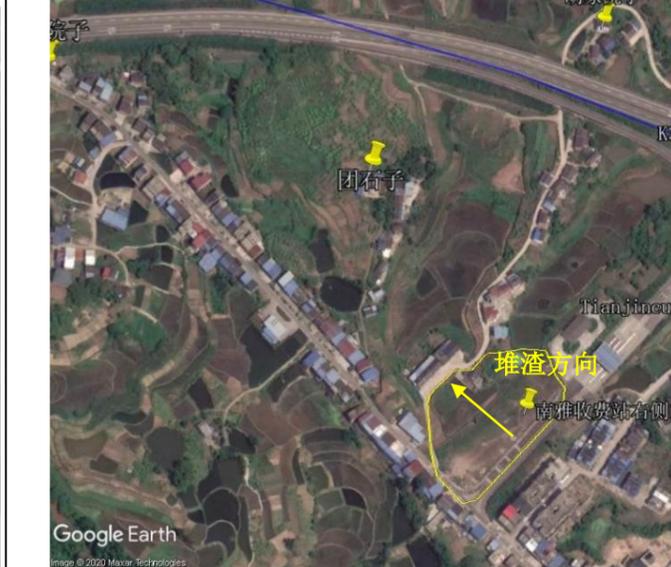
19#弃渣场无人机影像图（2020年11月）	弃渣场现场影像图及卫星影像图（2020年11月）

<p data-bbox="2344 1302 2819 1575">该弃渣场实际堆渣量 7.86 万 m³（自然方），实际最大堆高 9m，渣场占地面积 1.51hm²，截止调查结束弃渣场已堆渣完成，现在已恢复绿化，该渣场稳定无制约因素。经现场实地测量，渣场选址均满足规范要求，该渣场选址合理。</p>

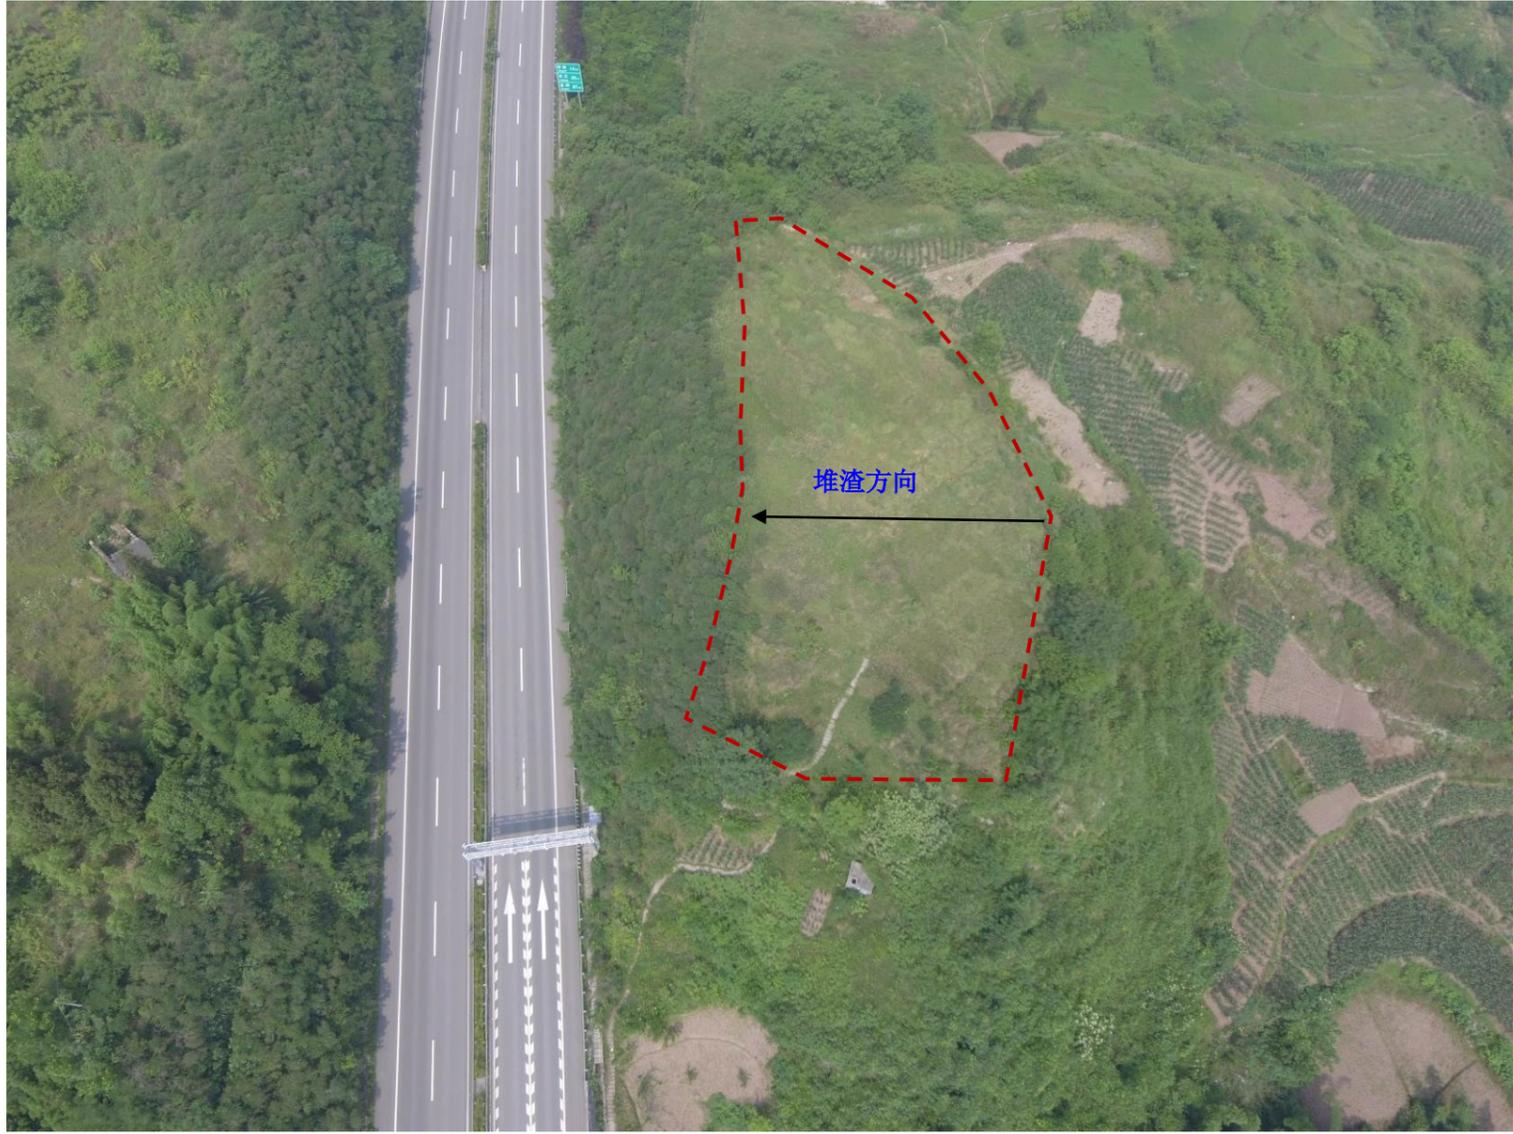
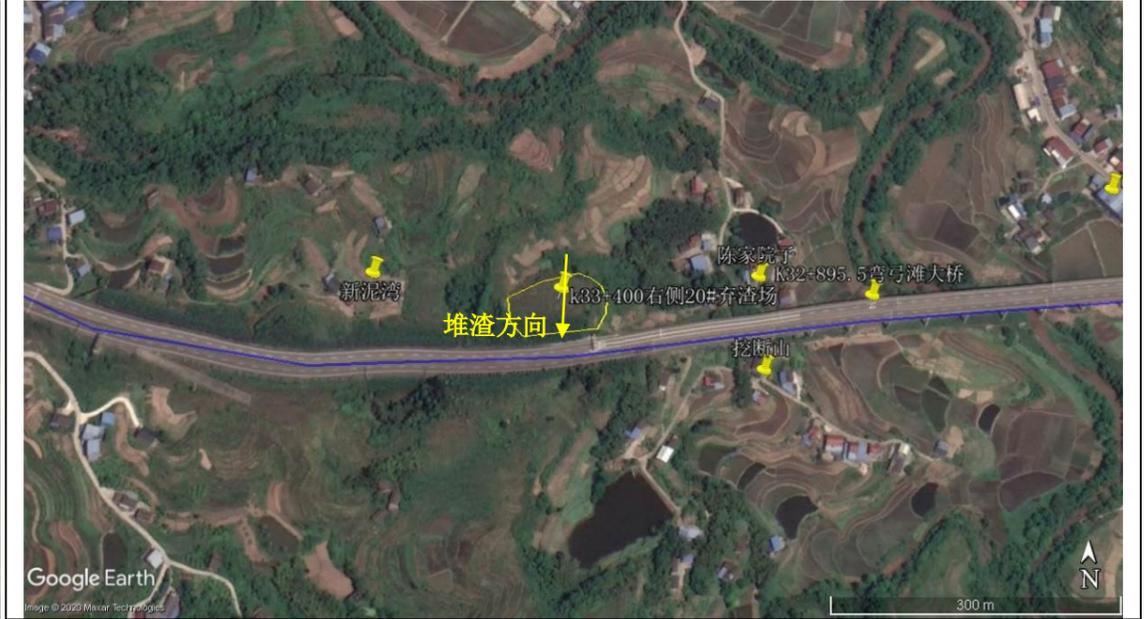
20#弃渣场无人机影像图（2020年11月）	弃渣场现场影像图及卫星影像图（2020年11月）

<p data-bbox="2344 1260 2819 1533">该弃渣场实际堆渣量 3.43 万 m³（自然方），实际最大堆高 13m，渣场占地面积 0.44hm²，截止调查结束弃渣场已堆渣完成，现在已恢复绿化，该渣场稳定无制约因素。经现场实地测量，渣场选址均满足规范要求，该渣场选址合理。</p>

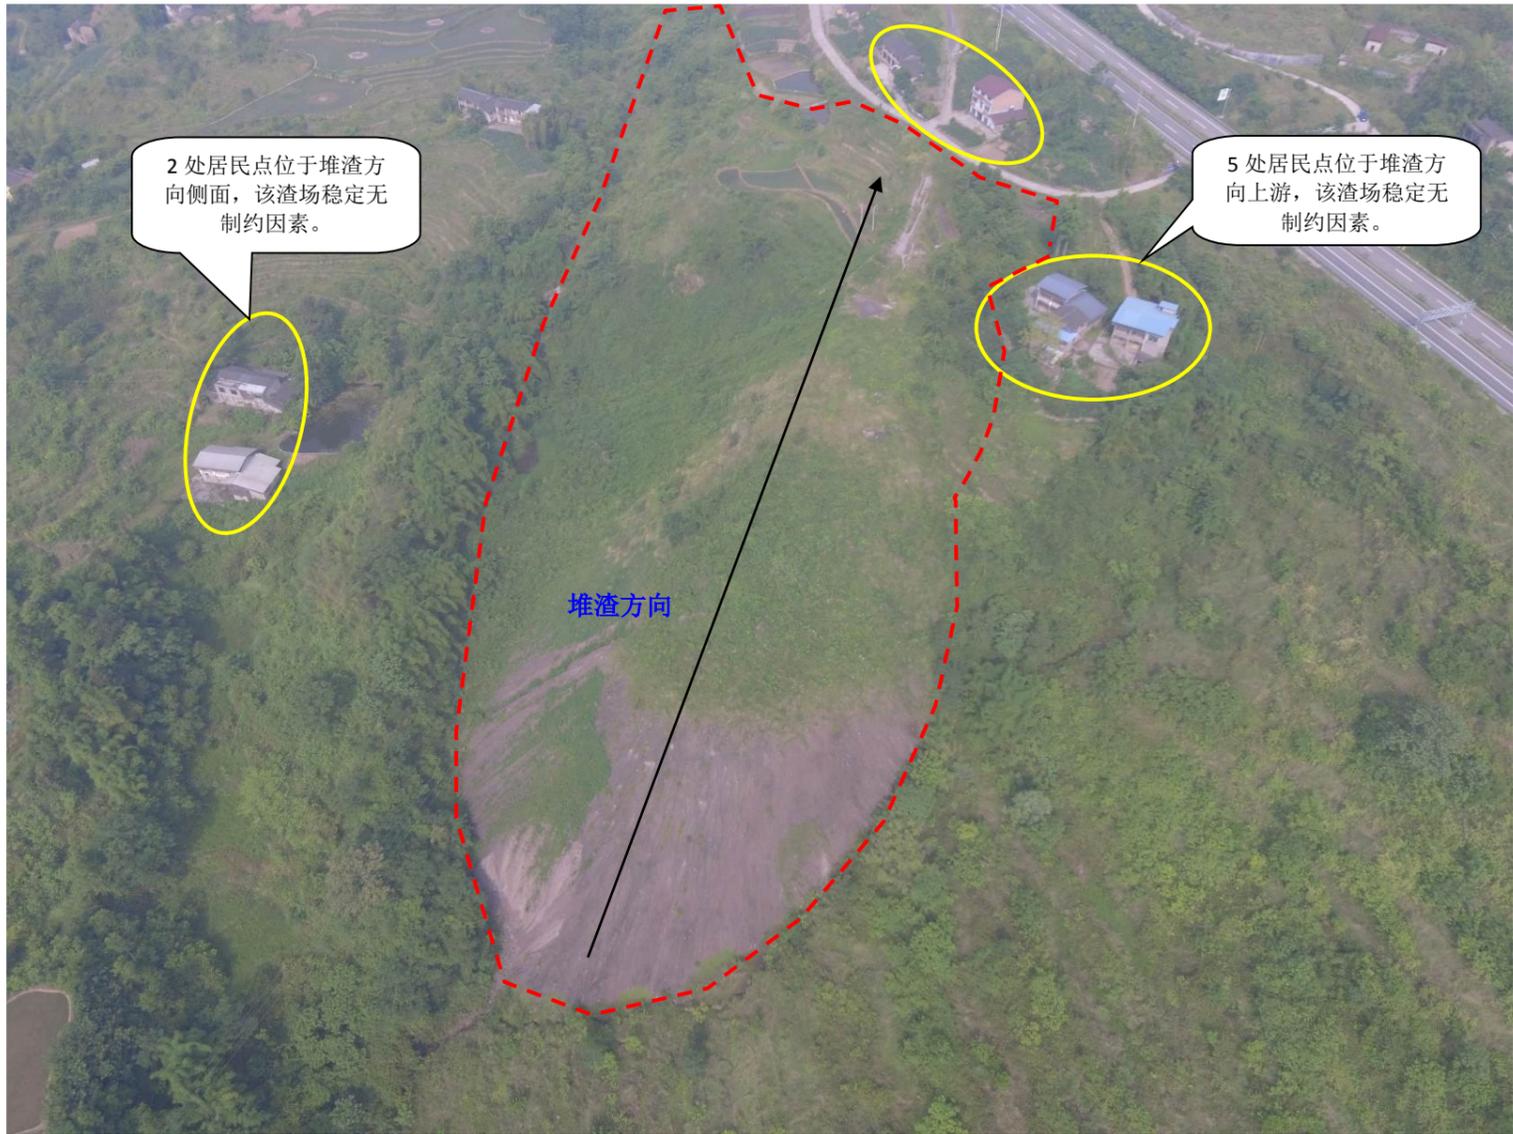
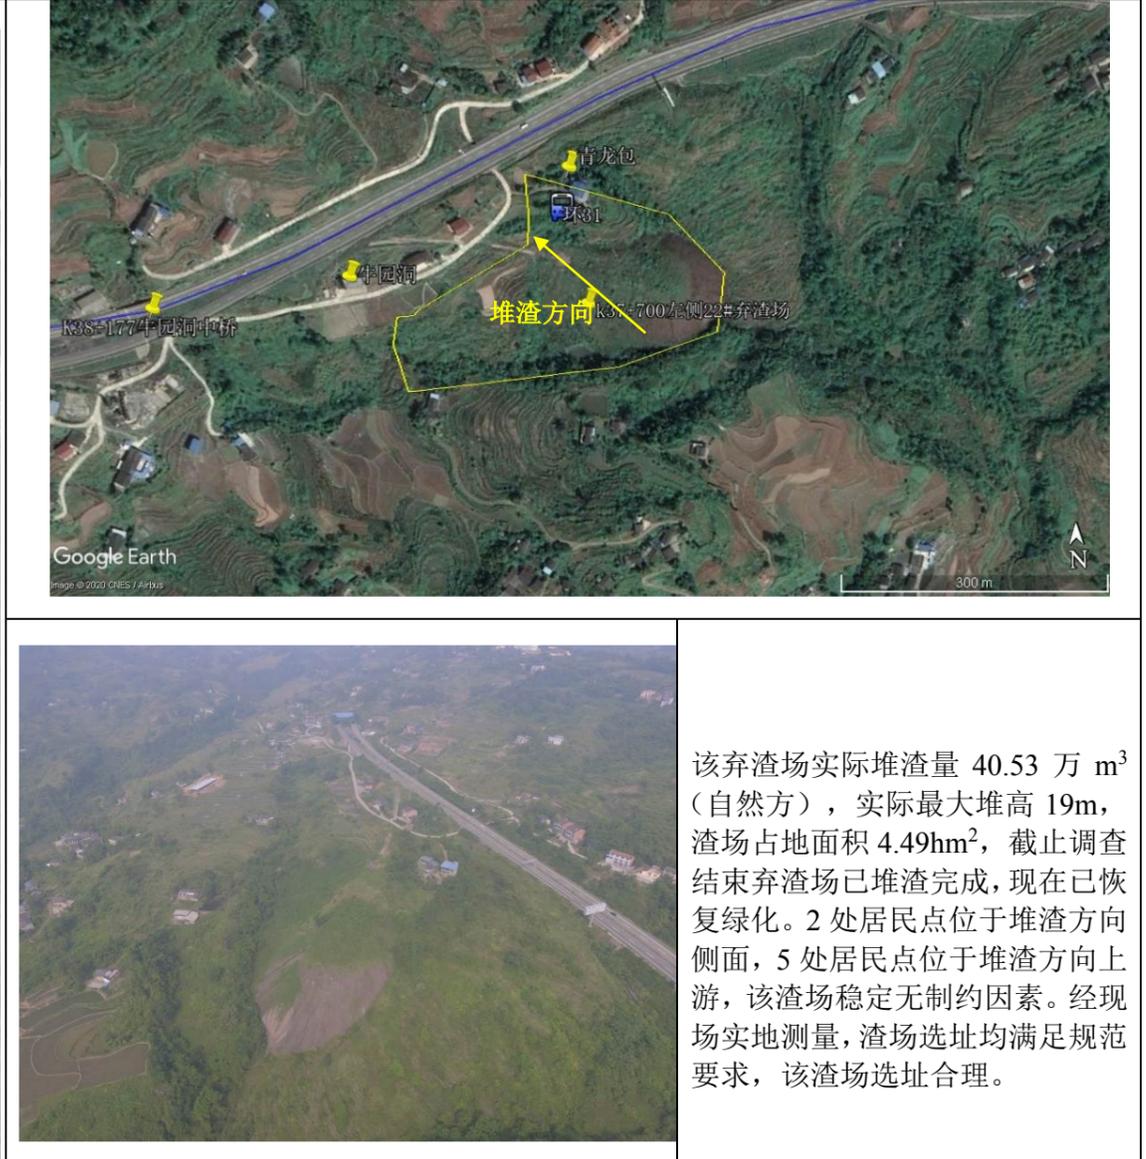
表 3.2-2 22#弃渣场无人机影像图（2020 年 11 月）	弃渣场现场影像图及卫星影像图（2020 年 11 月）

<p data-bbox="2359 1228 2804 1585">该弃渣场实际堆渣量 40.53 万 m³（自然方），实际最大堆高 19m，渣场占地面积 4.49hm²，截止调查结束弃渣场已堆渣完成，现在已恢复绿化。2 处居民点位于堆渣方向侧面，5 处居民点位于堆渣方向上游，该渣场稳定无制约因素。经现场实地测量，渣场选址均满足规范要求，该渣场选址合理。</p>

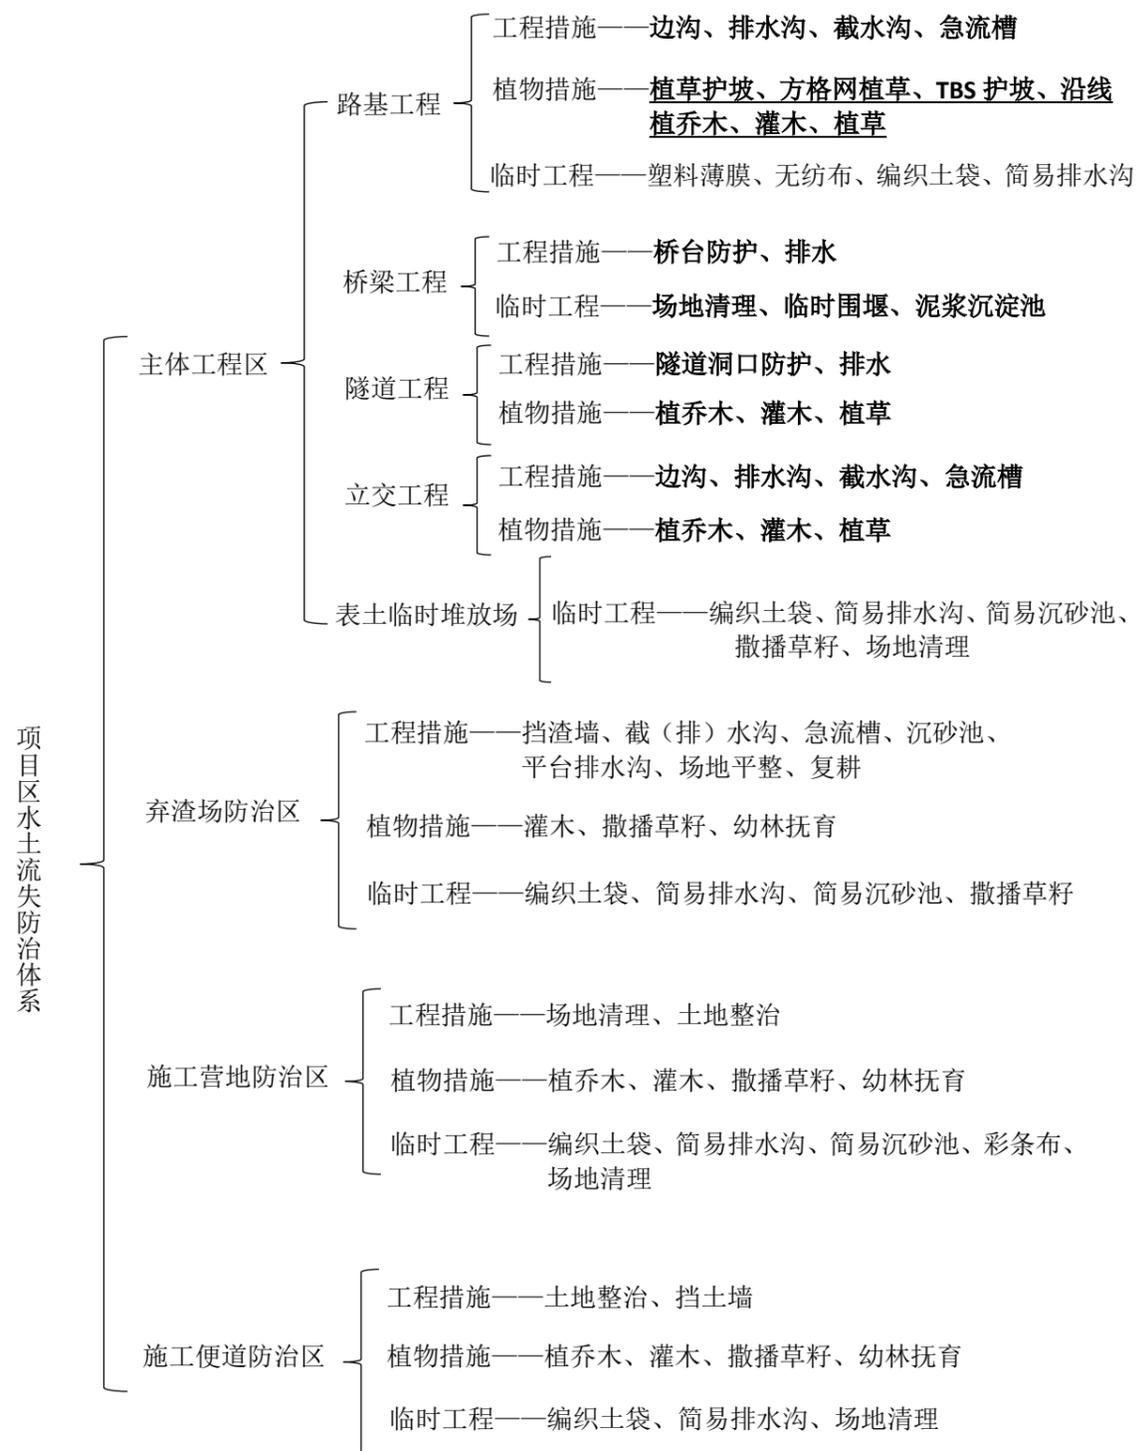
图 3.3-1 方案水土流失防治体系图

在水土流失防治布局的总体思路，以“点”、“线”为防治重点即做好各区的水土流失防治，实现以点带面。本项目水土流失防治将工程措施与植物措施相结合，做到“点、线、面”结合，形成完整的防护体系，方案水土流失防治措施体系见图3.3-1。

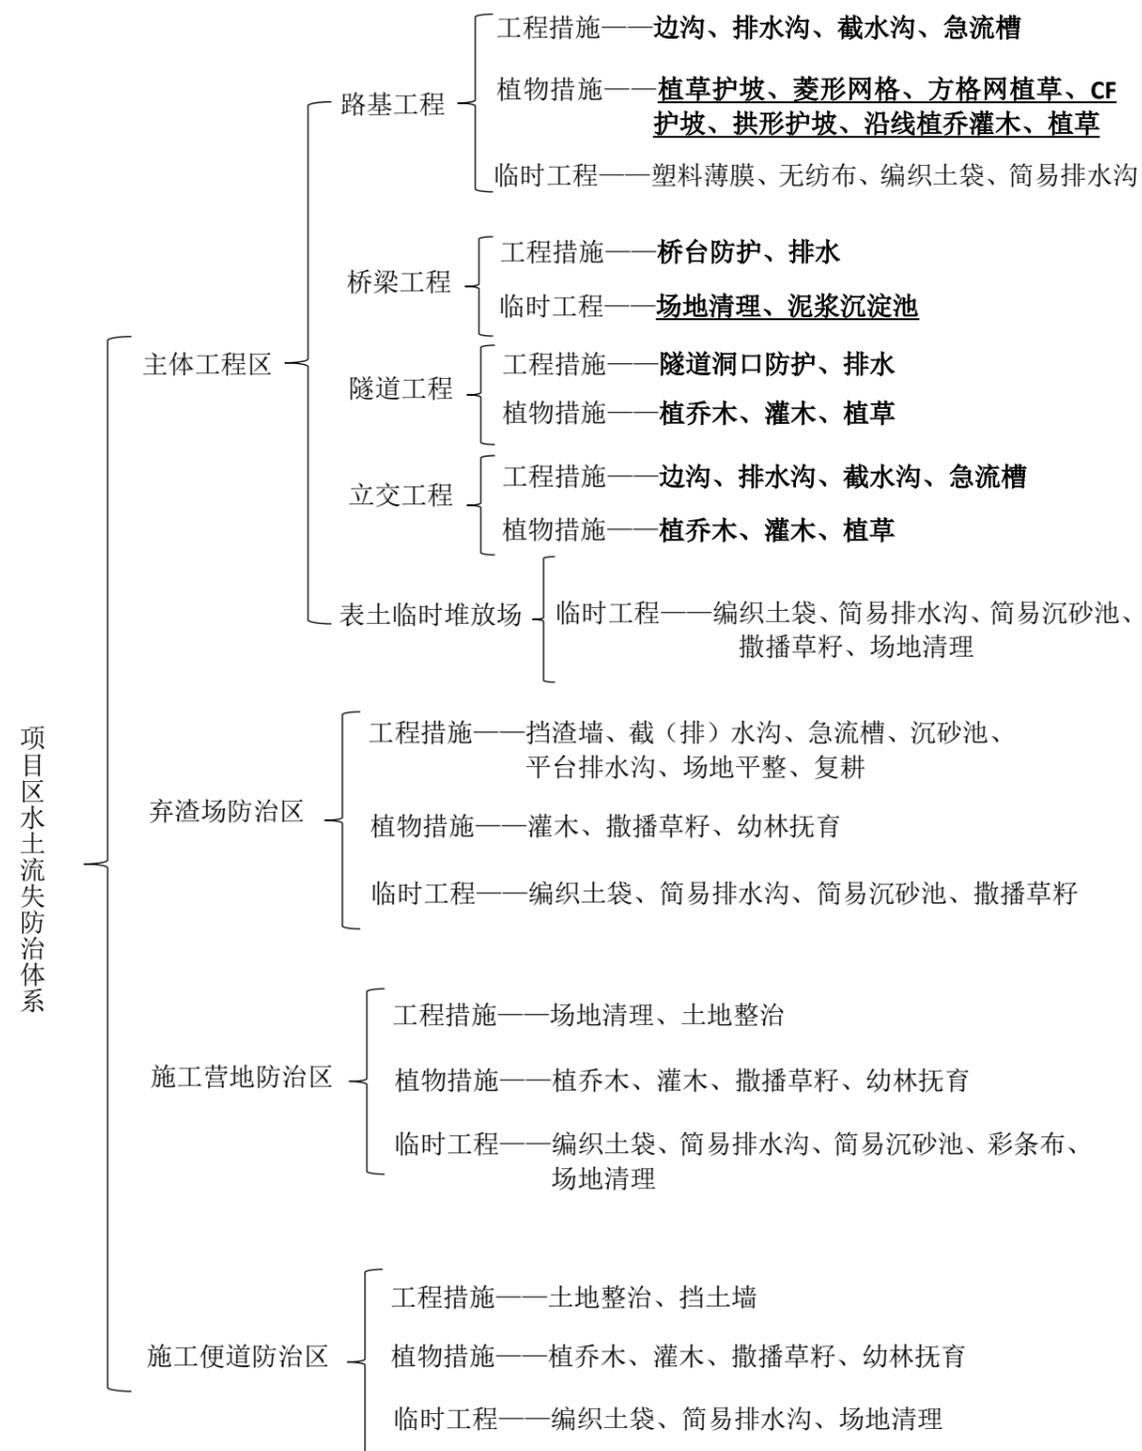
图 3.3-2 实际水土流失防治体系

施工前期对表层 I、II 类土进行剥离，并沿道路空闲地堆放，采取了相应的防护措施；结合永久截排水沟布置情况，根据实际地形布设临时截排水及沉沙措施。施工过程中，对成型的挖填方边坡及时采取防护措施，并根据主体设计及时对已成型的边坡采取菱形框格、拱形护坡等措施，减少了地表裸露时间；及时清运了桥梁施工过程中产生的钻渣，避免产生更严重的水土流失。施工后期，根据施工时序进行绿化覆土、场地清理，并及时采取撒播种草、喷播植草、栽植乔灌木等景观绿化措施，在一定程度上减少了因工程建设对周边环境的影响。

施工前期剥离表层土，并堆放在不影响弃渣的区域，采取了相应的防护措施；根据“先拦后弃”的原则，在弃渣场下游方向先修筑挡渣墙对弃渣进行挡拦，并及时完善了弃渣场周边的截排水措施；堆渣后期及时对堆渣平台及堆渣边坡进行覆土和平整，以恢复耕作或恢复植被，恢复植被的弃渣场采取了乔灌草相结合的植被恢复措施，减少弃渣裸露时间。

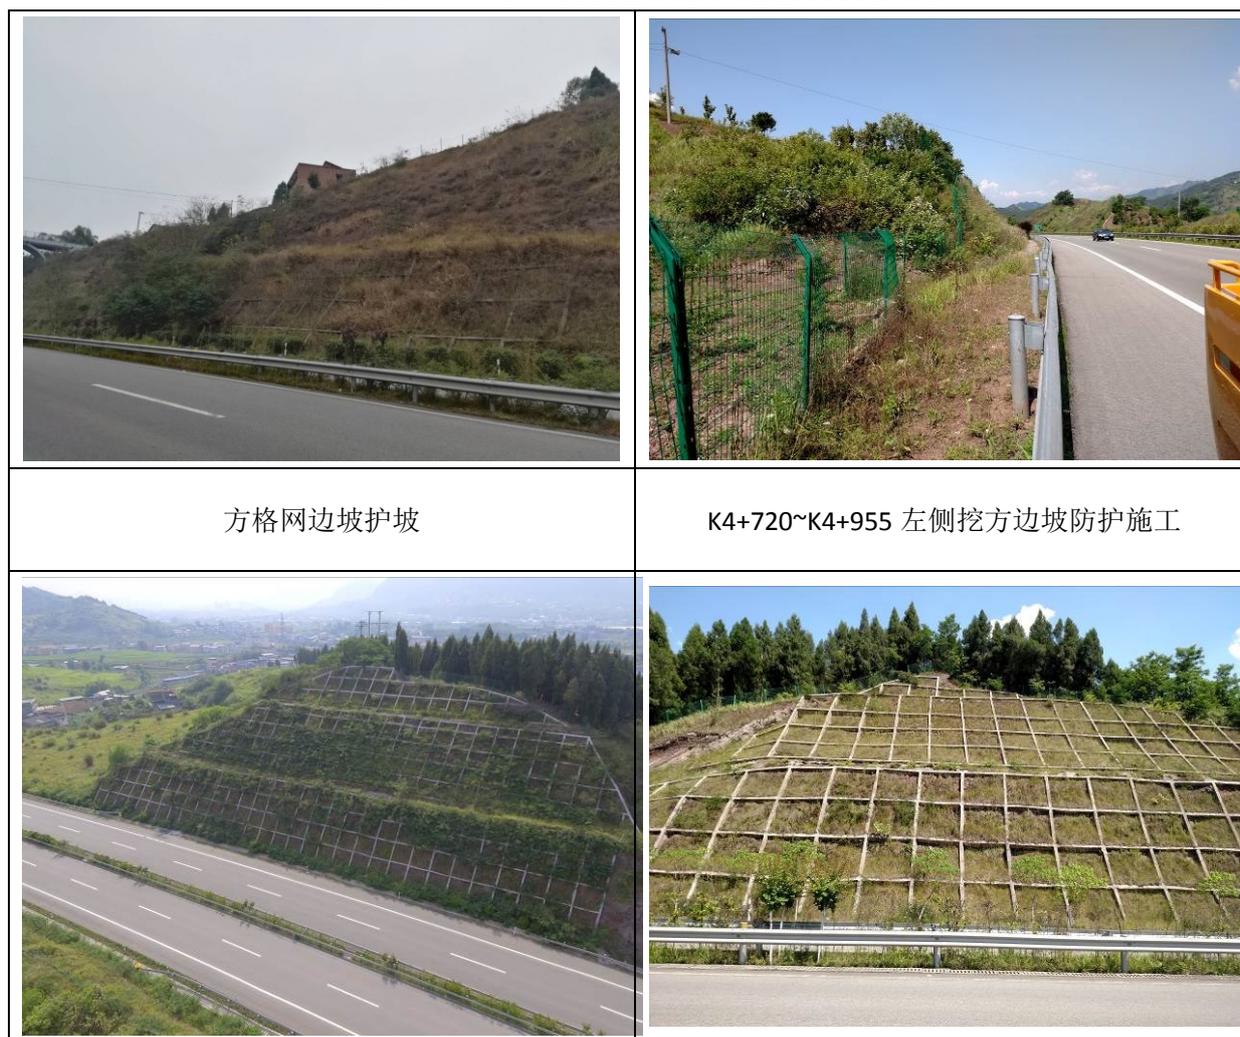
<p>k13+329 边坡护坡</p>	<p>K21+415~K21+520 右侧挖方边坡骨架护坡</p>

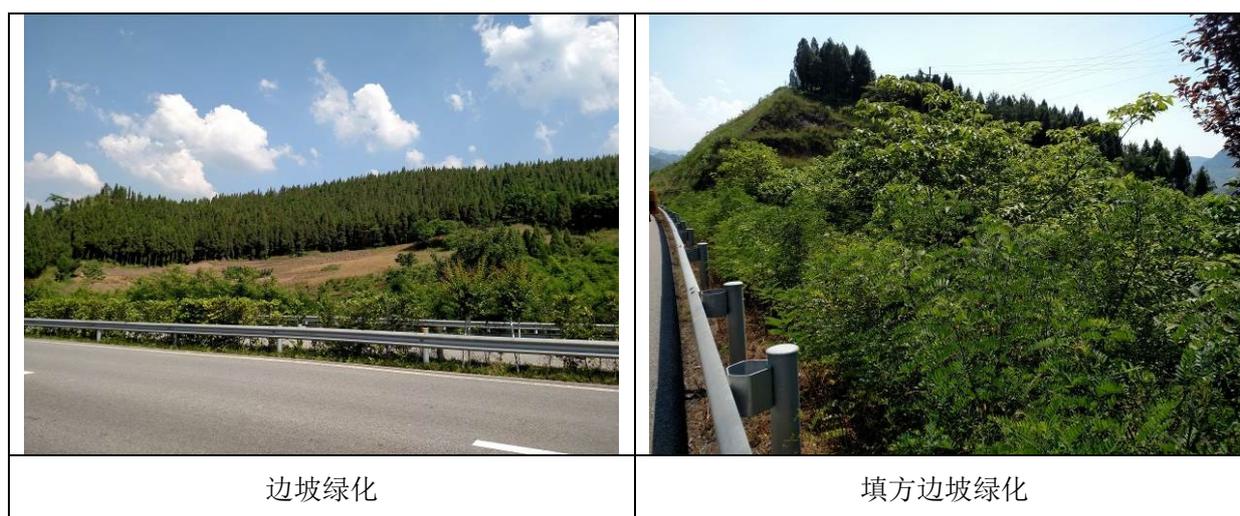
K39+650 右侧填方边坡防护及坡脚排水沟
