国家重点公路杭州至兰州线重庆巫山至奉节段高速公路

竣工环境保护验收调查报告（公示版）

建设单位：重庆高速公路集团有限公司渝东建设分公司

调查单位：同济大学

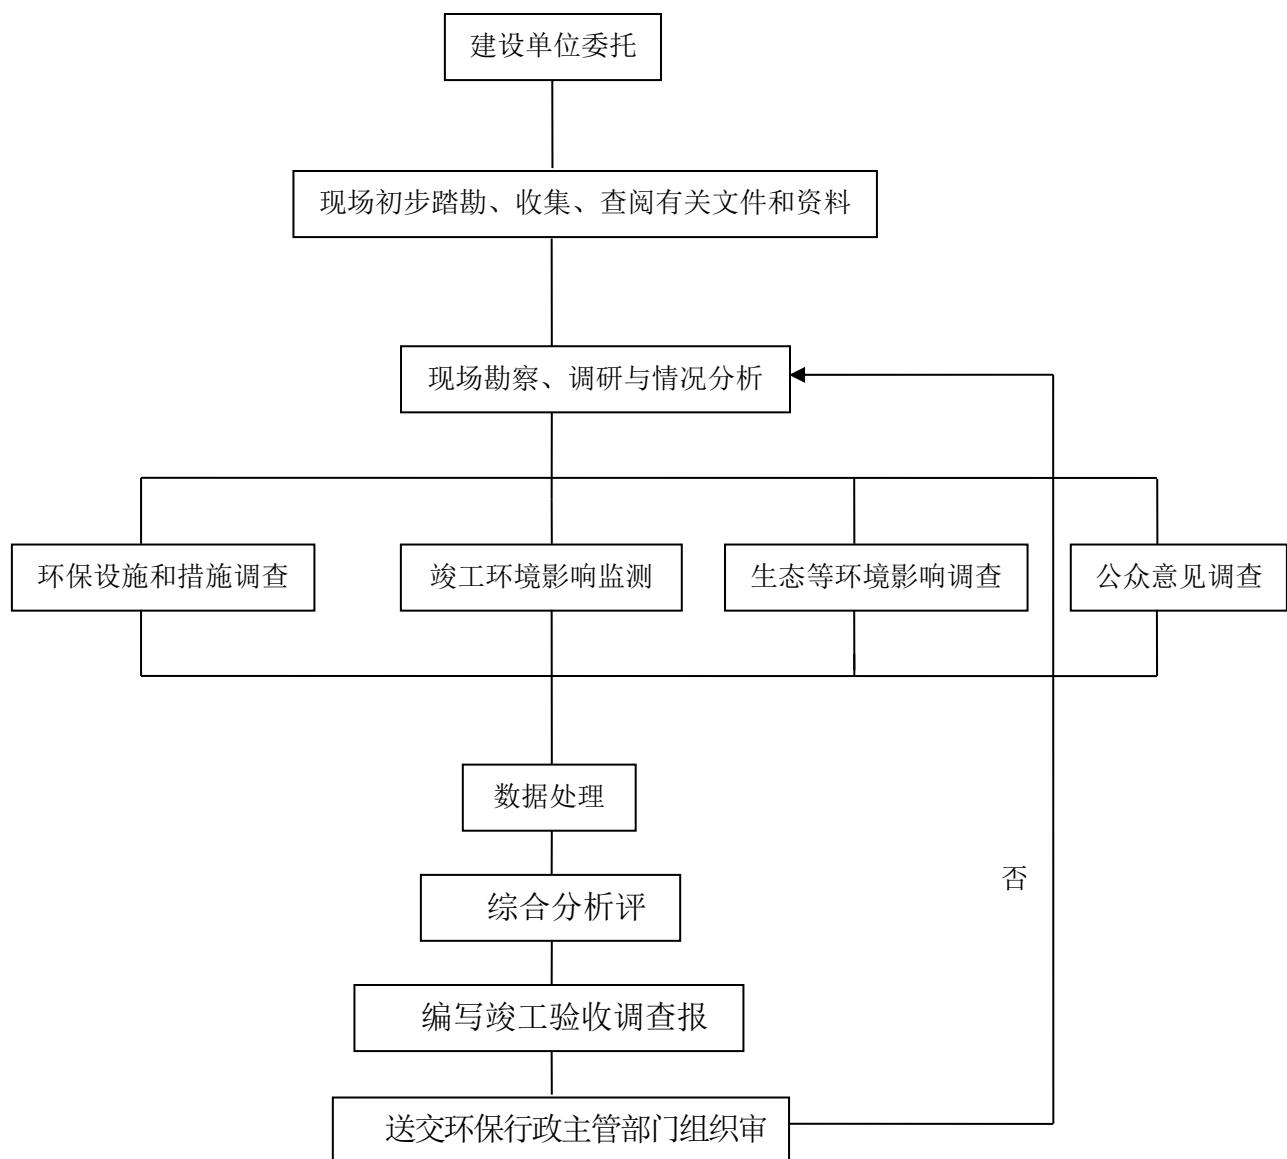
图 1-4-1 环境保护验收调查的工作程序

本次环境保护验收调查的工作程序如图 1-4-1 所示。

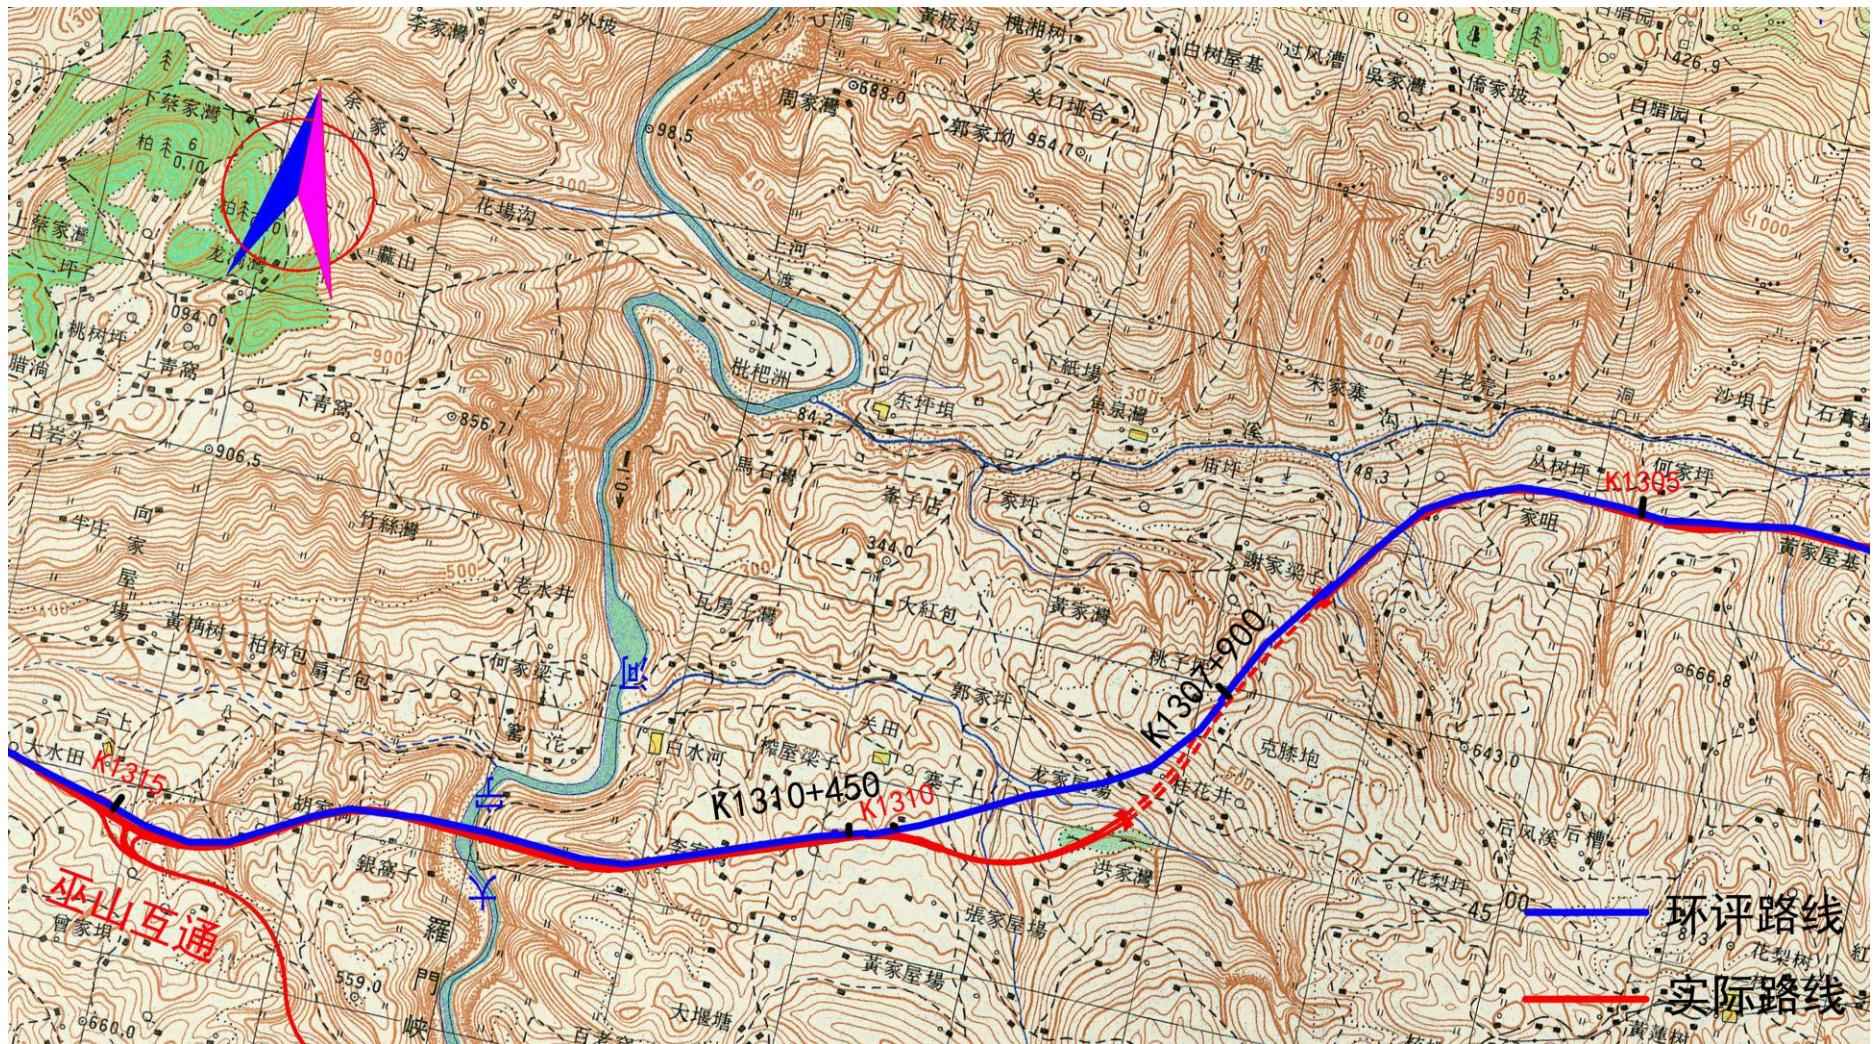
图 2-3-1 路线局部变更示意图

根据表2-3-2 主要工程数量表, 对照环保部2015年6月发布的环办【2015】52号文, 本项目工程上不存在重大变更, 根据图2-3-1路线变更情况, 项目偏移200m的路段仅占工程路线全长的3.7%, 由于工程变更导致的敏感点增加仅占7%, 变更段不涉及新的生态敏感区; 根据表2-3-3工程变更情况及环境影响分析, 项目满足重庆市环保局发布的渝环发〔2014〕65号文中的, 变更内容有利于环境, 减少了不良环境影响。因此本项目无重大变更。

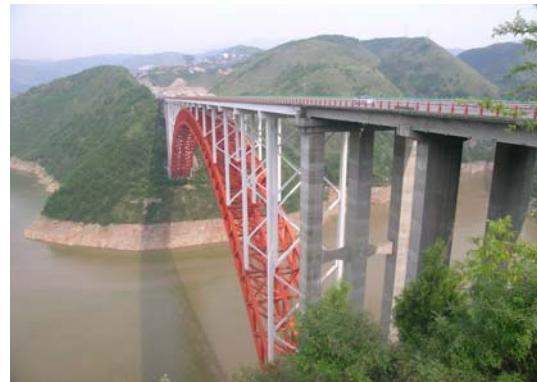
图 5-7-3 大宁河桥

大宁河特大桥施工单位专门制定了《大宁河大桥环境保护方案》，先后投入六百余万元，采取切实可行的措施，开展环境保护工作。大宁河大桥的建设未造成对大宁河水水质造成污染，未对两岸绿化造成大面积破坏，大宁河特大桥型并且成小三峡旅游线上的一道亮丽的风景线。在国家旅游局、巫山县政府组织的全国 5A 级风景名胜区检查评比中，对大宁河大桥工地的环境保护工作给予了高度的赞扬。国家环保部对大宁河特大桥工地环保工作作了全方位的报导，肯定了项目部所取得的成绩。

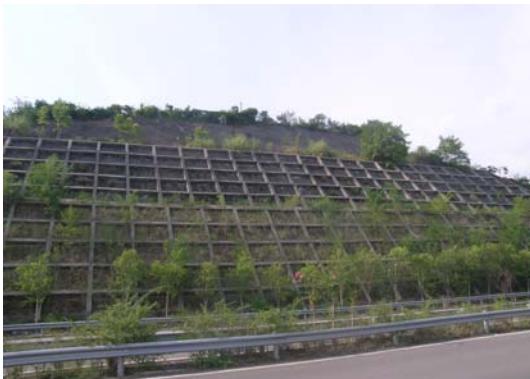
图 6-3-1 边坡防护效果 1

序号	路基边坡防护		单位	数量
1	工程措 施	高填方墙式护栏 (浆砌片石)	m ³	1883.7
2		衬砌拱护坡 (浆砌片石+砼现浇)	m ³	4025.5
	合计			5909.2
3	工程+绿 化措施	浆砌片石护坡 (喷播草灌木籽+浆砌片石)	m ²	7018
4		Φ25 锚杆框架植草 (喷播草灌木籽+浆砌片石+砼现浇)	m ²	11718.7
5		菱形框格填土绿化 (喷播草灌木籽+砼预制)	m ²	16634.8
6		砼框架填土植草 (喷播草灌木籽+浆砌片石)	m ²	6209.6
7		三维植被网喷播植草 (喷播草灌木籽)	m ²	16506.2
8		合计		58087.3

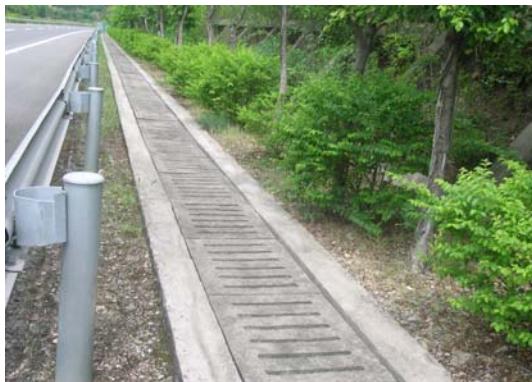
图 6-3-3 排水沟

公路沿线的部分排水设施见下图 6-3-3 至图 6-3-6。

由此可以看出，本项目设置完善的排水设施确保了排水通畅，路基路面稳定。工程排水设施达到了预期的效果，有效的防止了水土流失、滑坡塌方等。

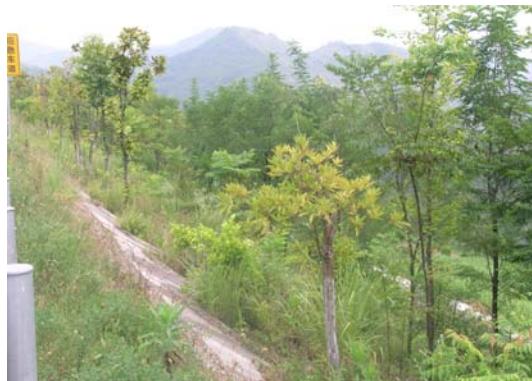
图 6-4-1 边坡绿化图

根据上表的统计结果可知，工程全线绿化工程数量乔灌木共计 58 万株，撒播、喷播绿化达到 43 万 m²，从现场调查的情况看，区域的绿化效果较好，达到了有效防治水土流失和美化公路景观的目的。

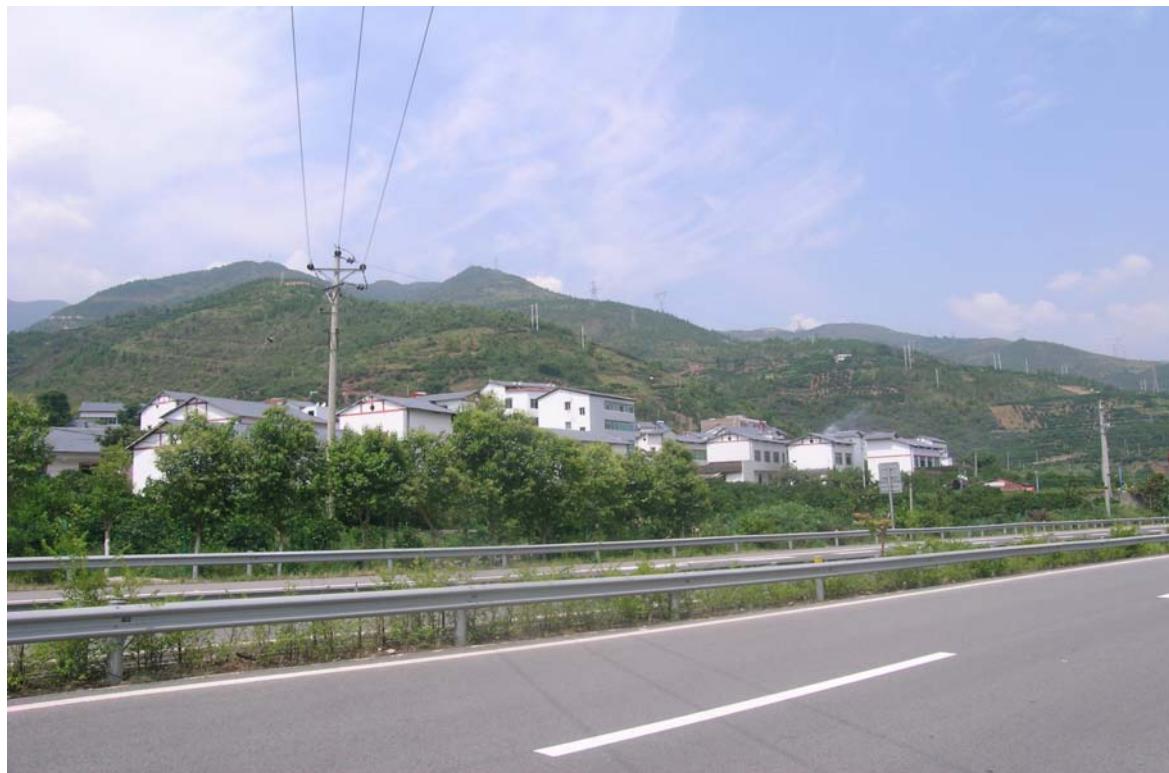
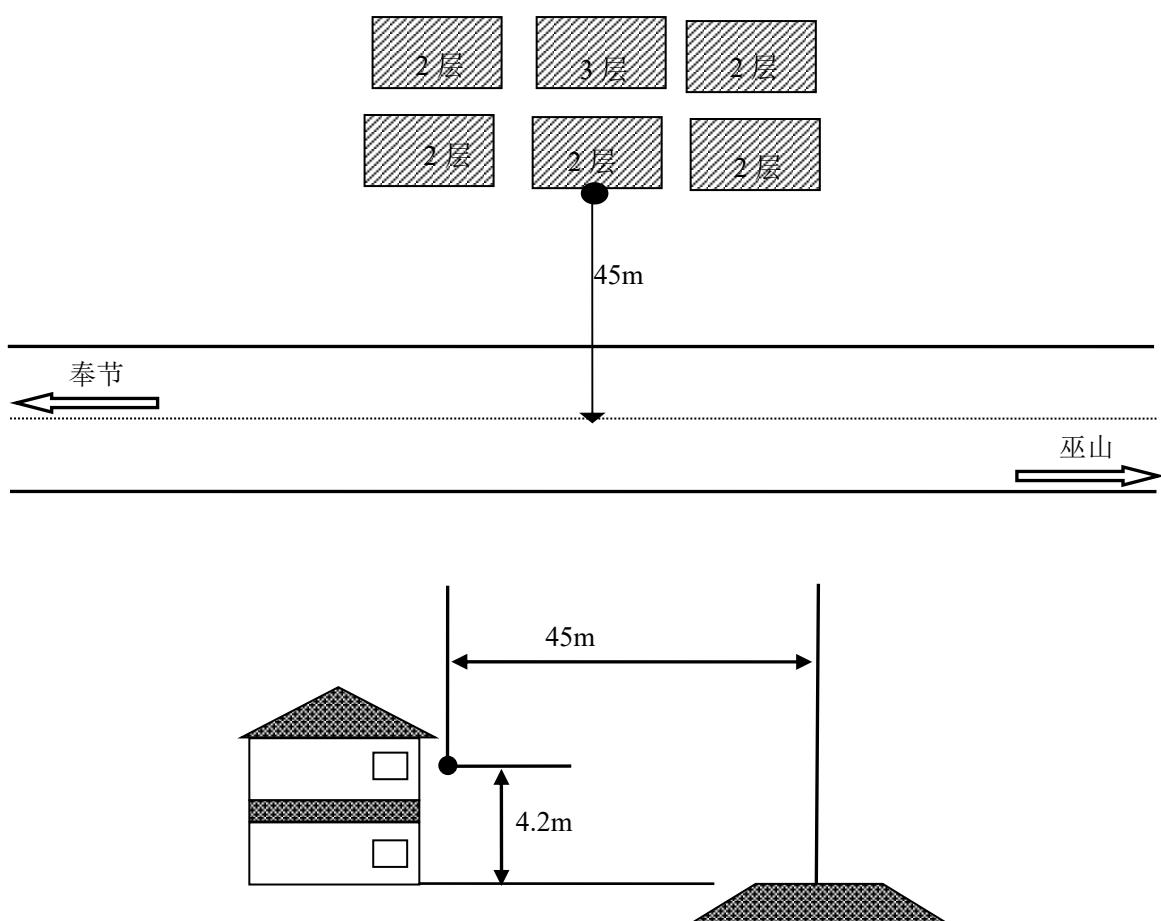
图 7-3-1 K1341+000~K1340+800 大马口噪声监测示意图

监测布点示意图如图 7-3-1 至 7-3-10。

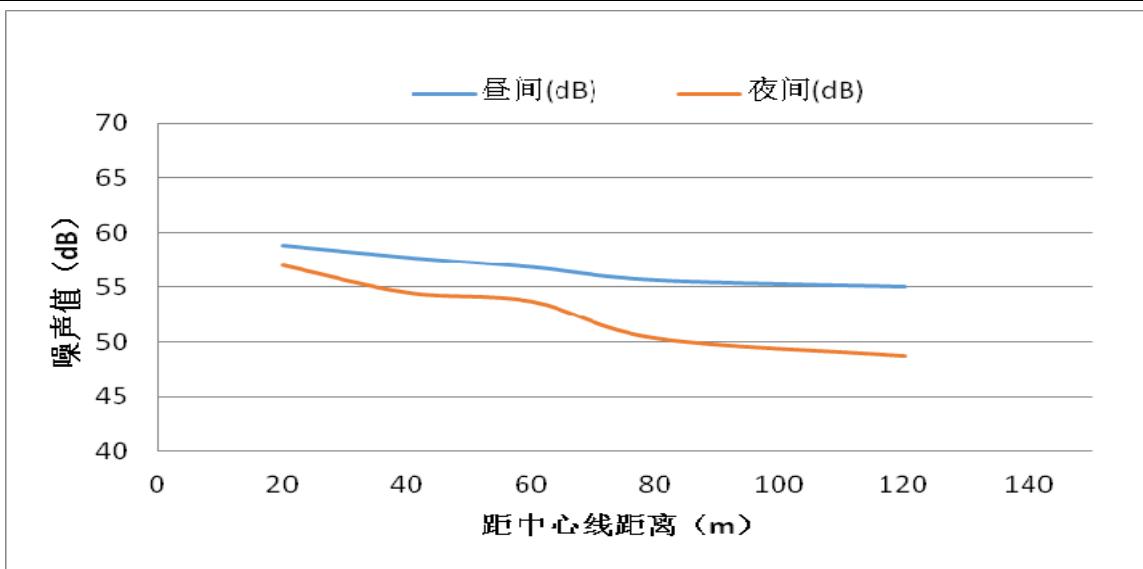
图 7-4-1 噪声随距中心线距离的关系图

断面监测位置	方位/高差(m)	监测时间	监测结果 L_{Aeq} (分贝)					车流量(辆/小时)			折标车流量 Pcu/h	日平均折标车流量 pcu/d
			20m	40m	60m	80m	120m	小	中	大		
K1914+300	路左/0	昼	58.8	57.7	56.8	55.6	55.0	197	25	11	280	5576
		夜	57.0	54.5	53.7	50.3	48.7	86	12	9	137

分析断面监测结果（表 7-4-2 和图 7-4-1）可以得出：

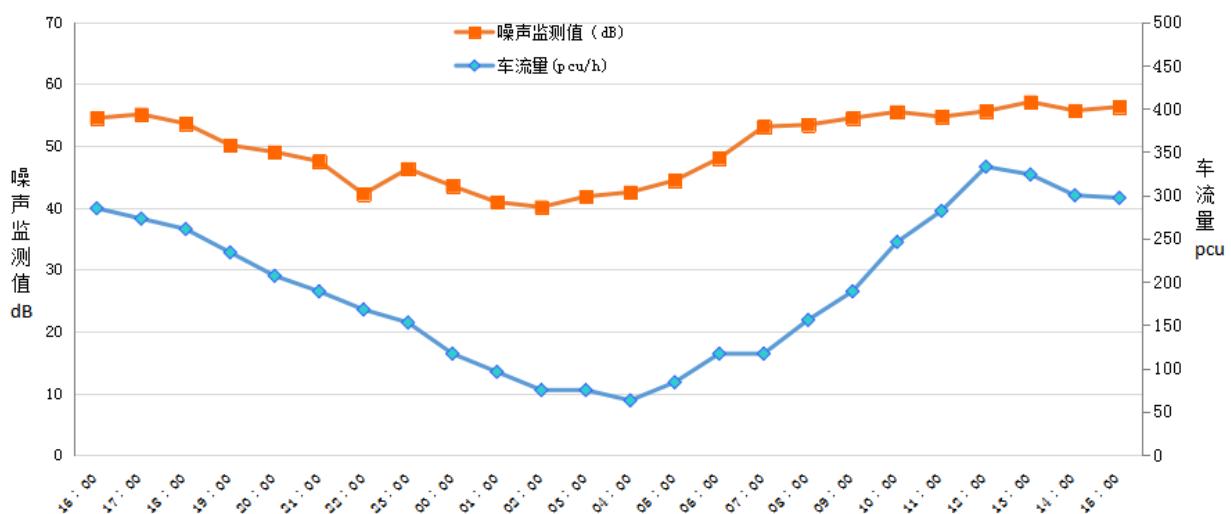
图 7-4-2 24 小时连续监测噪声与车流量的相关性

桩号路段	时段	L _{Aeq} (分贝)	车流量 (辆/20min)			折标车流量 (Pcu/h)	折标车流量 (Pcu/d)
			小	中	大		
K1914+300	12.23 16:00	54.5	65	9	4	285	4641
	12.23 17:00	55.1	63	8	4	273	
	12.23 18:00	53.6	56	8	5	261	
	12.23 19:00	50.1	49	7	5	234	
	12.23 20:00	49.0	40	7	5	207	
	12.23 21:00	47.5	34	7	5	189	
	12.23 22:00	42.2	29	6	5	168	
	12.23 23:00	46.3	24	6	5	153	
	12.24 00:00	43.5	17	5	4	117	
	12.24 01:00	40.9	13	5	3	96	
	12.24 02:00	40.1	12	2	3	75	
	12.24 03:00	41.8	12	2	3	75	
	12.24 04:00	42.5	11	2	2	63	
	12.24 05:00	44.4	12	5	2	84	
	12.24 06:00	48.0	17	5	4	117	
	12.24 07:00	53.1	17	5	4	117	
	12.24 08:00	53.4	27	8	3	156	
	12.24 09:00	54.5	40	7	3	189	
	12.24 10:00	55.5	57	8	3	246	
	12.24 11:00	54.7	63	11	3	282	
	12.24 12:00	55.6	75	12	4	333	
	12.24 13:00	57.1	66	15	4	324	
	12.24 14:00	55.7	64	12	4	300	
	12.24 15:00	56.3	65	11	4	297

Ld=54.2dB, Ln=43.1dB

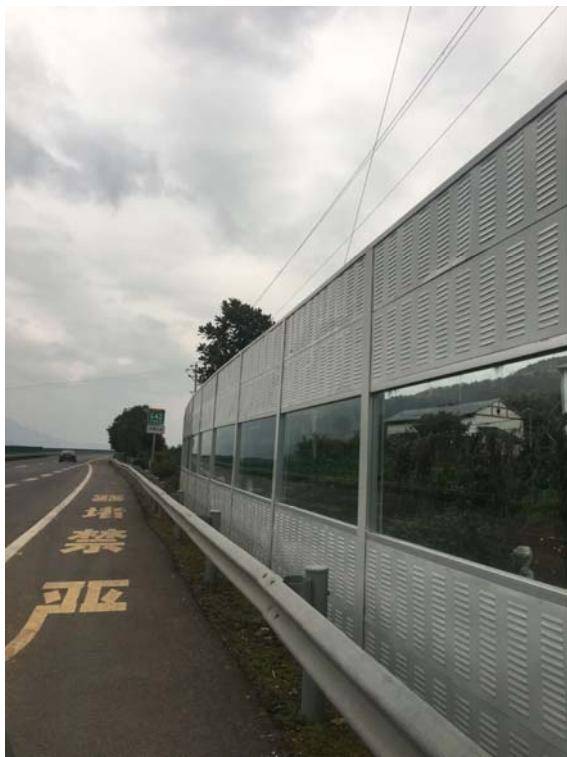
图 7-5-1 大马口声屏障现场情况

序号	名称	环评阶段		批复要求	建议措施落实情况		
		距路肩距离	环评建议措施		距路肩距离	超标量 (dB)	措施落实情况
1	大水田	路左 18m 路右 28m	跟踪监测，若超标严重，安装隔声窗 40m ²	安装隔声窗	路左/33 路右/81	现状、车流量达到近期及中时均不超标	安装声屏障
2	堰塘坎	路左 13m	安装隔声窗 30m ²		路左/17		安装声屏障
3	关天坝	路右 18m	跟踪监测，若超标严重，安装隔声窗 40m ²		路右/18		安装声屏障
4	大马口	路右 10m	跟踪监测，若超标严重，安装隔声窗 60m ²		路右/33		安装声屏障

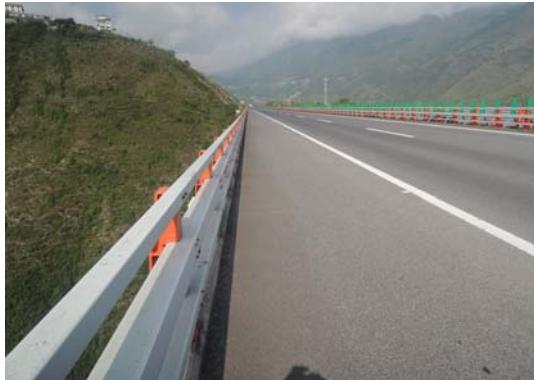
图 8-3-3 大宁河防撞栏

排到下面。批复中提及在“在大宁河特大桥设立限速、禁止超车及警示标志，加强路面照明，加固防撞栏；在大桥两端设置事故池，防止桥面液体直接流入大宁河”，根据调查大宁河特大桥加固防撞栏并设置径流收集管道，将桥面液体收集汇入事故池。

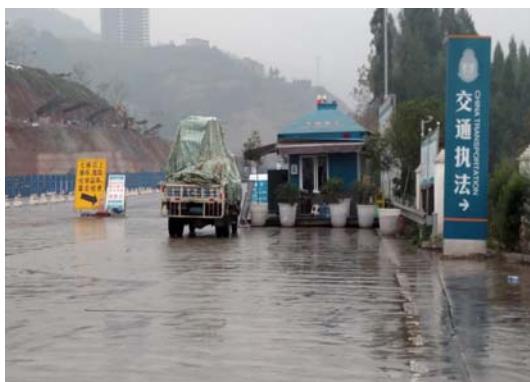
图 8-3-6 危险品检查点

重庆高速公路集团领导下，营运单位采用重庆高速公路危险化学品运输应急预案，交通执法在进入大宁河的小三峡主线收费站设置危险品检查点，保证危险品运输的安全性。据调查，公路自试运营以来，没有发生危险品运输和污染事故。

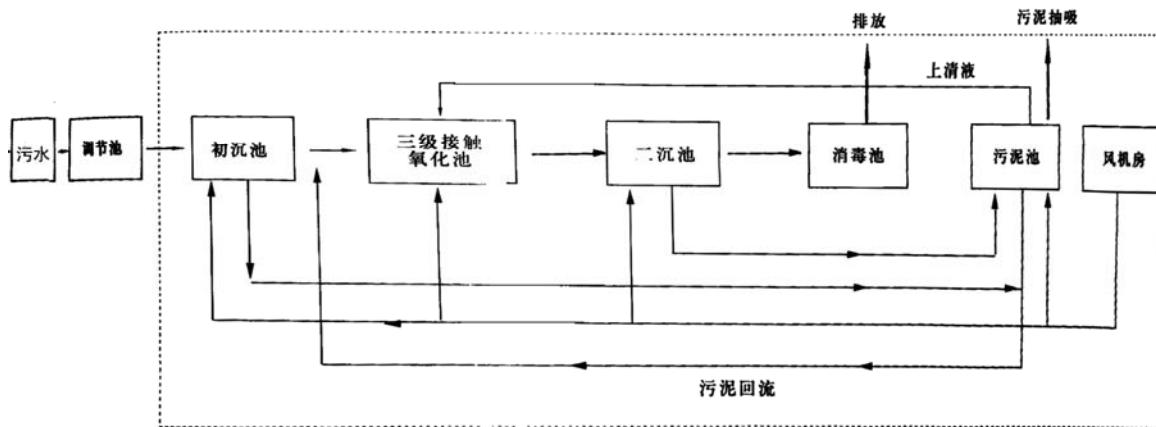
图 8-3-7 工艺流程图

本项目的水污染源主要来自公路沿线的3个收费站排放的生活污水。根据调查，收费站均设置了DCW-F型污水处理设备，设备所有设施均设置在若干个箱体内，各箱体间用(不锈)钢管或ABS管联接，并采用化工部推荐产品氯磺化聚乙烯防腐涂料。

DCW-F型设备主要是对生活污水及相似的工业有机污水处理，其主体工艺采用生物处理技术接触氧化法。工艺流程如图8-3-7。
