重庆万州至达州高速公路开县至开江（渝川界）段

## 竣工环境保护验收调查报告

委托单位：重庆万利万达高速公路有限公司

调查单位：上海环境节能工程股份有限公司

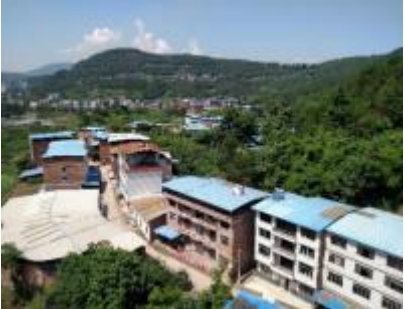
| 序号 | 敏感点 | 环评情况 | | | 实际情况 | | | | 现场情况 | 备注 |
|---|---|---|---|---|---|---|---|---|---|---|
| 1 | 潘家院子/<br>刘家院子/<br>黄家屋基<br>K8+200~<br>K8+550 | | / | | 两侧<br>-25 | 路南<br>18/5/3<br>路北<br>22/9/5 | 路南<br>4a类: 4 户<br>2类: 16 户<br>路北<br>4a类: 4 户<br>2类: 17 户 | 位于开州区, 房屋位于公路两侧, 侧对着公路, 为 3~4 层住宅楼, 评价范围内总户数 41/123 人。 | | 环评阶段规模较小, 未纳入新增 |

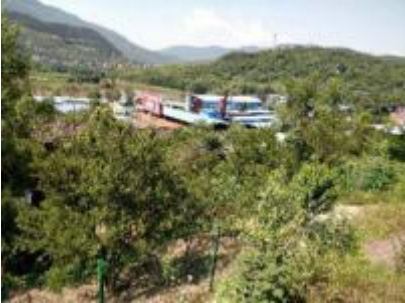
| 序号 | 敏感点 | 环评情况 | | | 实际情况 | | | | 现场情况 | 备注 |
|---|---|---|---|---|---|---|---|---|---|---|
| 2 | 林家院子<br>K9+000~K<br>9+350 | -16 | 北 55/42.5/4 | 位于开县镇安镇, 评价范围内总户数 11 户, 55 人。房屋均为二层楼房, 散落分布在路北侧。 | -16 | 路北<br>33/20/9 | 路北<br>4a类: 3 户<br>2类: 22 户 | 位于开州区, 房屋位于本项目与渝巫路之间, 背对本项目, 与本项目之间有大量绿化, 为 3~4 层住宅楼, 评价范围内总户数 25 户, 75 人。 | | 环评敏感点 |

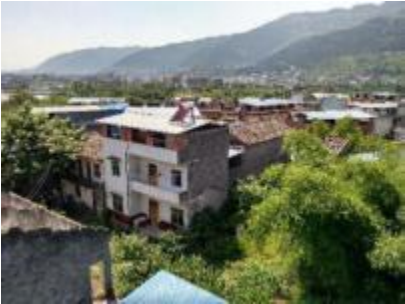
| 序号 | 敏感点 | 环评情况 | | | 实际情况 | | | | 现场情况 | 备注 |
|---|---|---|---|---|---|---|---|---|---|---|
| 3 | 王家祠堂/<br>代家坪/任<br>家院子<br>K9+400~<br>K10+200 | | / | | -12 | 路北<br>42/30/5<br>主线<br>路南<br>150/137/5<br>匝道<br>23/20/5 | 路南<br>4a类: 4 户<br>2类: 15 户<br>路北<br>4a类: 8 户<br>2类: 28 户 | 位于开州区, 侧对或面对本项目, 与本项目之间有大量绿化, 为 2~3 层住宅楼, 评价范围内总户数 45 户, 135 人。 | | 环评未纳入 |

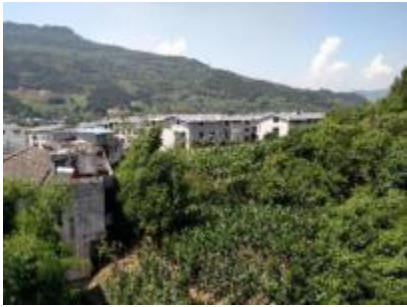
| 序号 | 敏感点 | 环评情况 | | | 实际情况 | | | | 现场情况 | 备注 |
|---|---|---|---|---|---|---|---|---|---|---|
| 4 | 王家旁/陈家院子/向家院子<br>K10+300~K10+900 | -18 | 路南<br>17.75/4<br>路北<br>32.75/3 | 位于开县竹溪镇，评价范围内总户数 24 户 120 人。房屋多为二层楼房，散落分布于路南北两侧，侧对公路。 | -12 | 路南<br>27/15/6<br>路北<br>27/15/7 | 路南<br>4a 类: 9 户<br>2 类: 33 户<br>路北<br>4a 类: 7 户<br>2 类: 45 户 | 位于开州区，侧对本项目，与本项目之间有大量绿化，为 2~3 层住宅楼，评价范围内总户数 94 户，282 人。 | | 环评敏感点 |

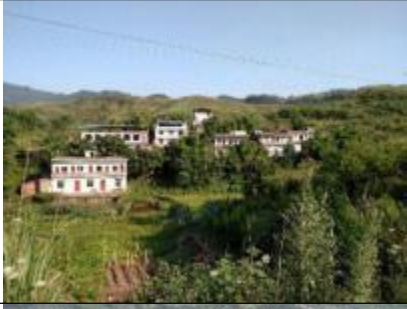
| 序号 | 敏感点 | 环评情况 | | | 实际情况 | | | | 现场情况 | 备注 |
|---|---|---|---|---|---|---|---|---|---|---|
| 5 | 团凤村/袁家湾/凤凰庵<br>K11+200~K11+900 | / | | | 路北/0<br>路南<br>/-15 | 路北<br>26/13/3<br>路南<br>56/43/1 | 路南<br>2 类: 44 户<br>路北<br>4a 类: 5 户<br>2 类: 6 户 | 位于开州区，该段主要为路堤形式通过，房屋正对或背对本项目，住宅较为分散，主要为 2 层住宅楼，评价范围内总户数 55 户，165 人。 | | 环评敏感点较少且分散，环评未纳入 |

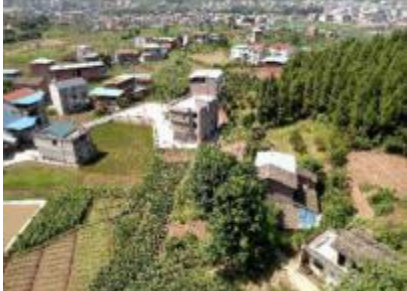
| 序号 | 敏感点 | 环评情况 | | | 实际情况 | | | | 现场情况 | 备注 |
|---|---|---|---|---|---|---|---|---|---|---|
| 6 | 刘家湾<br>K12+370~K12+470 | / | | | 两侧<br>/-30 | 路南<br>21/9/3<br>路北<br>32/20/1 | 路南<br>4a 类: 5 户<br>2 类: 14 户<br>路北<br>4a 类: 4 户<br>2 类: 24 户 | 位于开州区，该段主要为桥梁形式通过，房屋侧对本项目，主要为 2 层住宅楼，评价范围内总户数 47 户 141 人。 | | 路线向北偏移 140m，环评未纳入 |

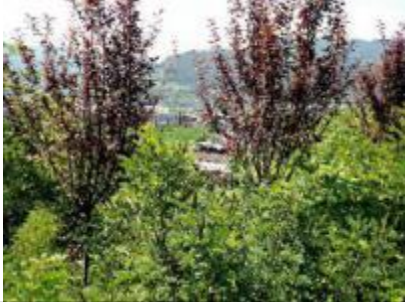
| 序号 | 敏感点 | 环评情况 | | | 实际情况 | | | | 现场情况 | 备注 |
|---|---|---|---|---|---|---|---|---|---|---|
| 7 | 堰塘湾<br>K13+000~<br>K13+100 | | / | | -15 | 路北<br>70/57/1 | 2 类: 18 户 | 位于开州区, 该段主要为路堤形式通过, 房屋侧对本项目, 主要为 2 层住宅楼, 呈块状分布, 与公路之间有大片绿化, 评价范围内总户数 18 户 54 人。 | | 环评未<br>纳入 |

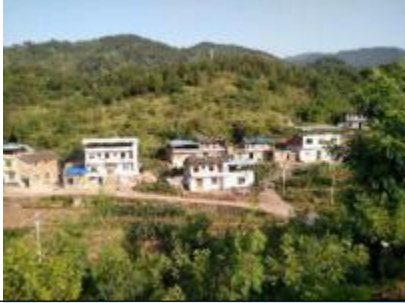
| 序号 | 敏感点 | 环评情况 | | | 实际情况 | | | | 现场情况 | 备注 |
|---|---|---|---|---|---|---|---|---|---|---|
| 8 | 张家院子<br>K13+350~<br>K13+650 | -16 | 路南<br>17.75/4 | 位于开县竹溪镇, 评价范围总户数 8 户 40 人。房屋散落分布在公路南侧, 侧对公路, 周围有池塘分布。 | -11 | 路南<br>74/61/4 | 路南<br>2 类: 12 户 | 位于开州区, 该段主要为路堤形式通过, 房屋面对本项目, 主要为 2 层住宅楼, 呈条状分布, 与公路之间有大片绿化, 评价范围内总户数 12 户 36 人。 | | 环评敏<br>感点 |

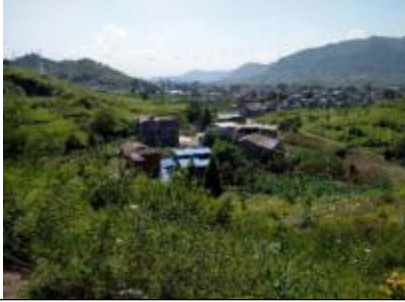
| 序号 | 敏感点 | 环评情况 | | | 实际情况 | | | | 现场情况 | 备注 |
|---|---|---|---|---|---|---|---|---|---|---|
| 9 | 雷家湾<br>K13+500~<br>K13+700 | 5 | 路北<br>17.75/4 | 位于开县竹溪镇, 评价范围内共有 6 户, 30 人。房屋散落分布在公路北侧, 多为二层楼房, 周围有零星池塘。 | -11 | 路北<br>34/21/1 | 路北<br>4a 类: 1 户<br>2 类: 13 户 | 位于开州区, 该段主要为路堤形式通过, 房屋侧对本项目, 主要为 2 层住宅楼, 呈块状分布, 与公路之间有大片绿化, 评价范围内总户数 14 户 42 人。 | | 环评敏<br>感点 |

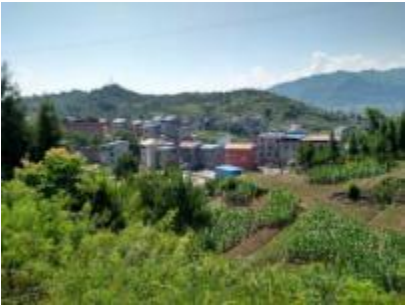
| 序号 | 敏感点 | 环评情况 | | | 实际情况 | | | | 现场情况 | 备注 |
|---|---|---|---|---|---|---|---|---|---|---|
| 10 | 谭家寺/陈<br>儿坝<br>K14+300~<br>K14+550 | -6 | 北 32.75/4 | 位于开县竹溪镇, 评价范围内总户数 25 户, 125 人, 还有开县石碗小学, 有班级 7 个班, 约 240 人。房屋散落分布在公路北侧, 多为 2 层楼房, 有少数为 3 层, 侧对公路。 | -18 | 路北<br>57/44/2 | 路北<br>2 类: 47 户 | 位于开州区, 该段主要为桥梁形式通过, 房屋侧对本项目, 主要为 2~3 层住宅楼, 呈块状分布, 与公路之间有大片绿化, 评价范围内总户数 47 户 141 人。 | | 路南为高层 2017 年刚刚施工建设中, 不纳入本次验收 |

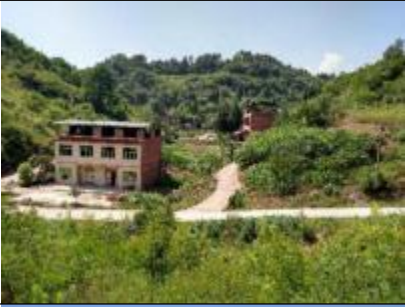
| 序号 | 敏感点 | 环评情况 | | | 实际情况 | | | | 现场情况 | 备注 |
|---|---|---|---|---|---|---|---|---|---|---|
| 11 | 彭家沟/温<br>家湾<br>K15+200~<br>K15+350 | / | | | -6 | 路北<br>57/44/1 | 路北<br>2 类: 5 户 | 位于开州区, 该段主要为路堤形式通过, 房屋面对本项目, 主要为 2~3 层住宅楼, 零散分布, 评价范围内总户数 5 户 15 人。 | | 环评时期敏感点较少且分散, 未纳入 |

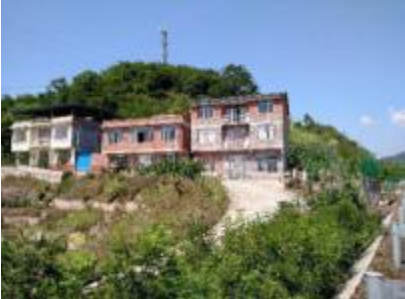
| 序号 | 敏感点 | 环评情况 | | | 实际情况 | | | | 现场情况 | 备注 |
|---|---|---|---|---|---|---|---|---|---|---|
| 12 | 分水梁/邓<br>家院子<br>K15+650~<br>K16+100 | -12 | 北<br>30/17.75/8 | 位于开县竹溪镇, 评价范围内总户数 21 户, 105 人。房屋零散分布于公路北侧, 多为二层楼房, 侧对公路, 距离公路较近。 | 两侧 3 | 路北<br>25/12/6 路<br>南<br>25/12/3 | 路南<br>4a 类: 7 户<br>2 类: 9 户<br>路北<br>4a 类: 8 户<br>2 类: 21 户 | 位于开州区, 该段主要为路堑形式通过, 房屋侧对本项目, 主要为 2~3 层住宅楼, 评价范围内总户数 45 户 135 人。 | | 环评敏感点 |

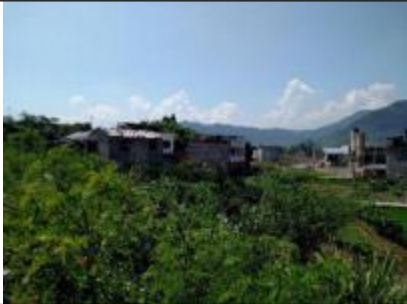
| 序号 | 敏感点 | 环评情况 | | | 实际情况 | | | | 现场情况 | 备注 |
|---|---|---|---|---|---|---|---|---|---|---|
| 13 | 雷家院子/<br>田家河坝<br>K16+650~<br>K16+900 | | / | | 两侧<br>-3~1 | 路北<br>28/16/6 路<br>南<br>41/28/3 | 路南<br>4a类: 3 户<br>2类: 27 户<br>路北<br>4a类: 2 户<br>2类: 22 户 | 位于开州区, 该段主要<br>为路堤形式通过,<br>房屋侧对本项目, 主<br>要为 2~3 层住宅楼,<br>评价范围内总户数<br>54 户 162 人。 | | 环评未<br>识别 |

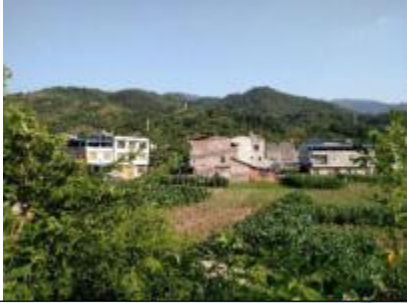
| 序号 | 敏感点 | 环评情况 | | | 实际情况 | | | | 现场情况 | 备注 |
|---|---|---|---|---|---|---|---|---|---|---|
| 14 | 李家院子/<br>周家老屋/<br>刘家院子<br>K17+450~<br>K18+700 | | / | | 路北-6<br>路南<br>-2 | 路北<br>27/15/9<br>路南<br>30/18/4 | 路南<br>4a类: 5 户<br>2类: 12 户<br>路北<br>4a类: 11<br>户<br>2类: 80 户 | 位于开州区, 该段主要<br>为路堤形式通过,<br>房屋侧对本项目, 主<br>要为 2~3 层住宅楼,<br>评价范围内总户数<br>108 户 324 人。 | | 路线偏<br>移, 导<br>致新增 |

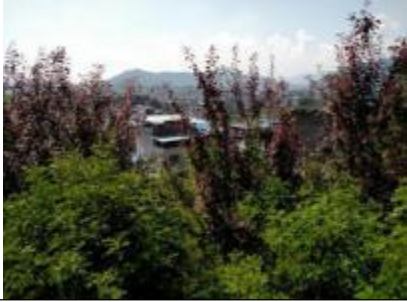
| 序号 | 敏感点 | 环评情况 | | | 实际情况 | | | | 现场情况 | 备注 |
|---|---|---|---|---|---|---|---|---|---|---|
| 15 | 唐家院子/<br>黄家院子/<br>温家箭楼<br>K18+800~<br>K19+550 | | / | | 路北-10 | 路北<br>43/30/9 | 路北<br>4a类: 5 户<br>2类: 76 户 | 位于开州区, 该段主要<br>为路堤形式通过,<br>房屋侧对本项目, 呈<br>条状分布, 主要为<br>2~3 层住宅楼, 评价<br>范围内总户数 81 户<br>243 人。 | | 路线偏<br>移, 导<br>致新增 |

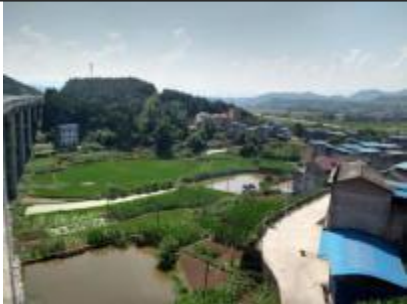
| 序号 | 敏感点 | 环评情况 | | | 实际情况 | | | | 现场情况 | 备注 |
|---|---|---|---|---|---|---|---|---|---|---|
| 16 | 雷家院子<br>K20+600~<br>K20+900 | -16 | 北 17.75/4 | 位于开县临江镇，评价范围内总户数 10 户，50 人。房屋零散分布于公路北侧，多为二层楼房，周围有池塘分布。 | 两侧-20 | 路北<br>20/8/2<br>路南<br>20/8/2 | 路南<br>4a 类: 6 户<br>2 类: 3 户<br>路北<br>4a 类: 1 户<br>2 类: 15 户 | 位于开州区，该段主要为桥梁形式通过，房屋侧对本项目，呈条状分布，主要为 2~3 层住宅楼，评价范围内总户数 25 户 75 人。 | | 环评敏感点 |

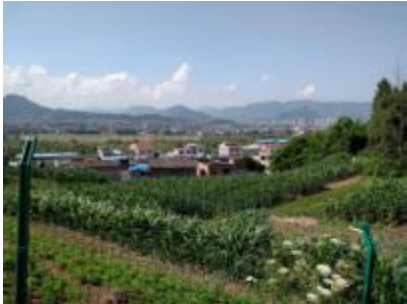
| 序号 | 敏感点 | 环评情况 | | | 实际情况 | | | | 现场情况 | 备注 |
|---|---|---|---|---|---|---|---|---|---|---|
| 17 | 曹家糖房/<br>彭家院子<br>K21+200~<br>K21+800 | -5 | 南 17.75/4<br>北 52.75/17 | 位于开县临江镇，评价范围内总户数 40 户，200 人，人口较为集中。房屋零散分布南北两侧，主要集中于路北，零星分布路南，多为二层楼房，周围有池塘分布，路南房屋距离公路较远。 | 路北-9 | 路北<br>57/44/1 | 路北<br>2 类: 120 户 | 位于开州区，该段主要以路堤形式通过，房屋背对侧对本项目，呈条状分布，主要为 2~3 层住宅楼，评价范围内总户数 120 户 360 人。 | | 环评敏感点 |

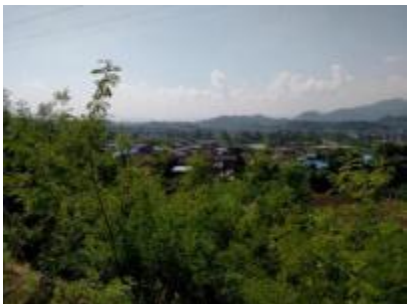
| 序号 | 敏感点 | 环评情况 | | | 实际情况 | | | | 现场情况 | 备注 |
|---|---|---|---|---|---|---|---|---|---|---|
| 18 | 谢家院子/<br>丁家老屋/<br>田坝/黄家湾<br>K21+800~<br>K22+900 | -4 | 南 17.75/7<br>北 17.75/8 | 位于开县临江镇，评价范围内总户数 90 户，450 人，人口分布较为集中。房屋零散分布，主要分布在路北侧，少量分布在路南侧，多为二层楼房，少数为 3 层楼 | 两侧-12 | 路北<br>18/6/1<br>路南<br>18/6/1 | 路南<br>4a 类: 8 户<br>2 类: 48 户<br>路北<br>4a 类: 7 户<br>2 类: 97 户 | 位于开州区，该段主要以路堤形式通过，房屋背对侧对本项目，呈条状分布，主要为 2~3 层住宅楼，评价范围内总户数 160 户 480 人。 | | 环评敏感点 |

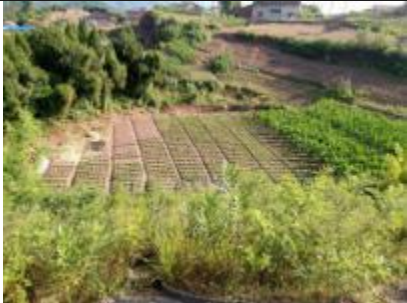
| 序号 | 敏感点 | 环评情况 | | | 实际情况 | | | | 现场情况 | 备注 |
|---|---|---|---|---|---|---|---|---|---|---|
| 19 | 糖坊湾<br>K23+000~<br>K23+500 | | / | | 路南 2 | 路南<br>70/48/3 | 路南<br>2 类: 47 户 | 位于开州区,该段主要<br>以路堤形式通过,<br>房屋斜对本项目,呈<br>块状分布,主要为<br>2~3 层住宅楼,评价<br>范围内总户数 47 户<br>141 人 | | 环评时<br>只有个<br>别几<br>户,未<br>识别为<br>敏感点 |

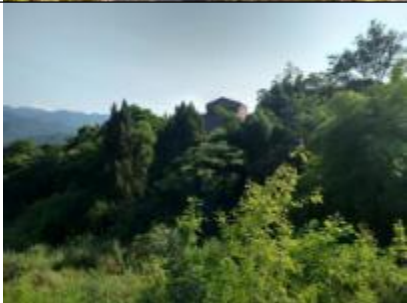
| 序号 | 敏感点 | 环评情况 | | | 实际情况 | | | | 现场情况 | 备注 |
|---|---|---|---|---|---|---|---|---|---|---|
| 20 | 姚家院子<br>K23+950~<br>K24+050 | -5 | 南 17.75/5<br>北 17.75/4 | 位于开县临江镇,评<br>价范围内总户数 16<br>户,80 人。房屋零<br>散分布在路南北两<br>侧,多为二层楼房,<br>部分房屋需拆迁。 | 路南 4 | 路南<br>83/70/3 | 路南<br>2 类: 23 户 | 位于开州区,该段主要<br>以路堤形式通过,<br>房屋斜对本项目,呈<br>块状分布,主要为<br>2~3 层住宅楼,房屋<br>与道路之间有大片<br>绿化,评价范围内总<br>户数 23 户 69 人 | | 环评敏<br>感点 |

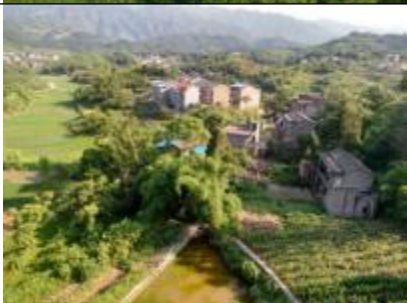
| 序号 | 敏感点 | 环评情况 | | | 实际情况 | | | | 现场情况 | 备注 |
|---|---|---|---|---|---|---|---|---|---|---|
| 21 | 李家塘坊/<br>李家湾<br>K24+400~<br>K24+950 | | / | | 两侧-9 | 路北<br>20/8/3<br>路南<br>20/8/3 | 路南<br>4a 类: 2 户<br>2 类: 22 户<br>路北<br>4a 类: 8 户<br>2 类: 20 户 | 位于开州区,该段主要<br>以路堤和桥梁形<br>式通过,房屋侧对本<br>项目,较为分散,主<br>要为 2~3 层住宅楼,<br>评价范围内总户数<br>52 户 156 人 | | 环评未<br>识别 |

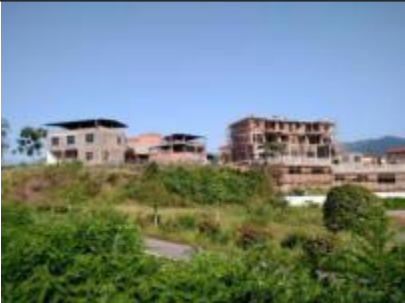
| 序号 | 敏感点 | 环评情况 | | | 实际情况 | | | | 现场情况 | 备注 |
|---|---|---|---|---|---|---|---|---|---|---|
| 22 | 李家垭口/<br>张家坪村<br>K25+200~<br>K26+300 | | / | | 两侧<br>-9~3 | 路北<br>46/33/1<br>路南<br>45/32/3 | 路南<br>4a类: 8 户<br>2类: 54 户<br>路北<br>4<br>a类: 1 户<br>2类: 36 户 | 位于开州区, 该段主要以路堤形式通过, 房屋面对或背对本项目, 较为分散, 主要为 2~3 层住宅楼, 评价范围内总户数 99 户 297 人 | | 路线偏移, 新增 |

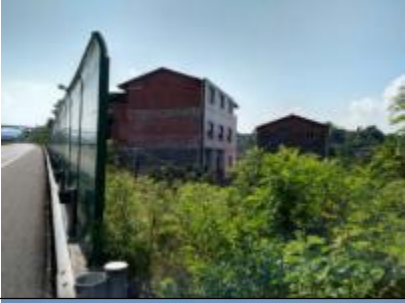
| 序号 | 敏感点 | 环评情况 | | | 实际情况 | | | | 现场情况 | 备注 |
|---|---|---|---|---|---|---|---|---|---|---|
| 23 | 王家院子/<br>山家院子/<br>大地坝<br>K26+900~<br>K28+250 | | / | | 两侧-3 | 路北 16/4/2<br>路南<br>16/4/1 | 路南<br>4a类: 13 户<br>2类: 56 户<br>路北<br>4a类: 5 户<br>2类: 61 户 | 位于开州区, 该段主要以路堤形式通过, 房屋斜侧对本项目, 呈条状分布, 主要为 2~3 层住宅楼, 评价范围内总户数 135 户 405 人 | | 路线偏移, 新增 |

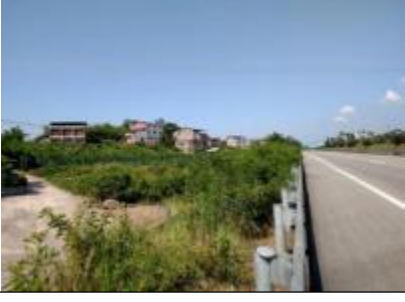
| 序号 | 敏感点 | 环评情况 | | | 实际情况 | | | | 现场情况 | 备注 |
|---|---|---|---|---|---|---|---|---|---|---|
| 24 | 黄桷梁/店<br>子上<br>K28+400~k<br>29+350 | | / | | 两侧 0 | 路北 20/8/2<br>路南<br>23/11/3 | 路南<br>4a类: 8 户<br>2类: 59 户<br>路北<br>4a类: 4 户<br>2类: 47 户 | 位于开州区, 该段主要以路堤形式通过, 房屋斜侧对本项目, 较为分散, 主要为 2~3 层住宅楼, 评价范围内总户数 118 户 354 人 | | 路线偏移, 导致新增 |

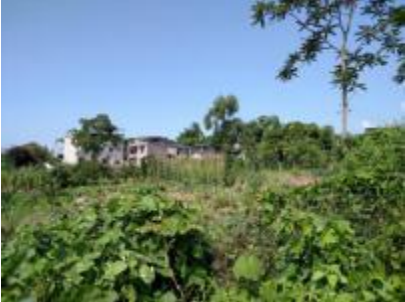
| 序号 | 敏感点 | 环评情况 | | | 实际情况 | | | | 现场情况 | 备注 |
|---|---|---|---|---|---|---|---|---|---|---|
| 25 | 李家咀/王<br>木匠院子/<br>雷家院子<br>K30+400~k<br>31+000 | | / | | 两侧<br>-5~3 | 路北<br>24/12/2<br>路南<br>21/8/1 | 路南<br>4a类: 5 户<br>2类: 33 户<br>路北<br>4a类: 6 户<br>2类: 53 户 | 位于开州区, 该段主<br>要以路堤形式通过,<br>房屋斜侧对本项目,<br>较为分散, 主要为<br>2~3 层住宅楼, 评价<br>范围内总户数 95 户<br>285 人 | | 路线偏<br>移, 导<br>致新增 |

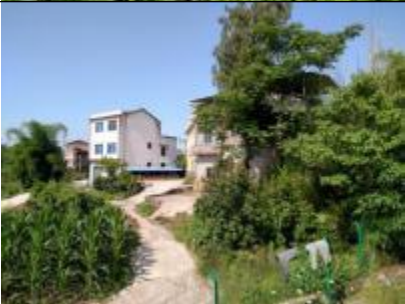
| 序号 | 敏感点 | 环评情况 | | | 实际情况 | | | | 现场情况 | 备注 |
|---|---|---|---|---|---|---|---|---|---|---|
| 26 | 胡家院子/<br>余家院子/<br>王家梁<br>K31+350~<br>K32+000 | | / | | 两侧<br>-4~2 | 路北<br>27/15/2<br>路南<br>主线<br>46/34/1<br>匝道<br>21/9/1 | 路南<br>4a类: 5 户<br>2类: 16 户<br>路北<br>4a类: 4 户<br>2类: 22 户 | 位于开州区, 位于南<br>雅互通周边, 房屋斜<br>侧对本项目, 较为分<br>散, 主要为 2~3 层住<br>宅楼, 评价范围内总<br>户数 47 户 141 人 | | 路线偏<br>移, 导<br>致新增 |

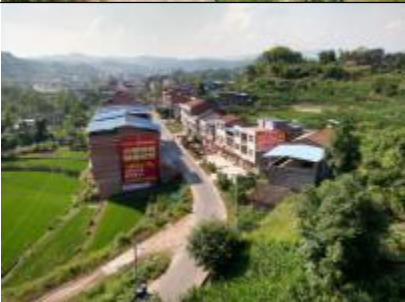
| 序号 | 敏感点 | 环评情况 | | | 实际情况 | | | | 现场情况 | 备注 |
|---|---|---|---|---|---|---|---|---|---|---|
| 27 | 袁家院子/<br>高石坎/陈<br>家院子/挖<br>断山/<br>K32+600~<br>K33+200 | | / | | 两侧-12 | 路北<br>28/15/2<br>路南<br>24/11/1 | 路南<br>4a类: 5 户<br>2类: 27 户<br>路北<br>4a类: 3 户<br>2类: 34 户 | 位于开州区, 该路段<br>主要以桥梁方式通<br>过, 房屋斜侧对本项<br>目, 较为分散, 主要<br>为 2~3 层住宅楼, 评<br>价范围内总户数 69<br>户 207 人 | | 路线偏<br>移, 导<br>致新增 |

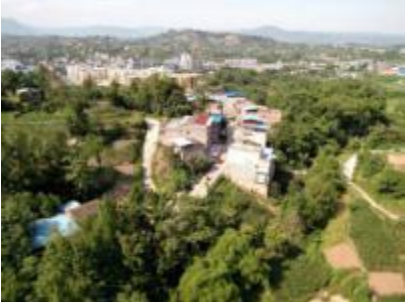
| 序号 | 敏感点 | 环评情况 | | | 实际情况 | | | | 现场情况 | 备注 |
|---|---|---|---|---|---|---|---|---|---|---|
| 28 | 付家祠堂/<br>斑竹林<br>K33+800~<br>K34+300 | -5 | 南 17.75/5<br>北 17.75/7 | 位于开县南雅镇, 评价范围内总户数 30 户, 150 人。房屋散落分布在路南北两侧, 侧对公路, 多为二层楼房, 周围有池塘分布。 | 两侧-20 | 路北 20/8/3<br>路南 68/55/2 | 路南<br>4a 类: 2 户<br>2 类: 12 户<br>路北<br>4a 类: 3 户<br>2 类: 30 户 | 位于开州区, 该路段主要以桥梁方式通过, 房屋斜侧对本项目, 较为分散, 主要为 2~3 层住宅楼, 评价范围内总户数 47 户 141 人 | | 路线向<br>南偏<br>移, 付<br>家祠堂<br>南侧绕<br>过, 斑<br>竹林位<br>置不变 |

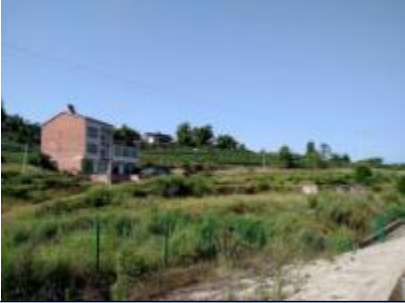
| 序号 | 敏感点 | 环评情况 | | | 实际情况 | | | | 现场情况 | 备注 |
|---|---|---|---|---|---|---|---|---|---|---|
| 29 | 大堰坊/大<br>窝基/陈家<br>院子<br>K34+600~<br>K35+000 | -2 | 南 17.75/4<br>北 17.75/2 | 位于开县南雅镇, 评价范围内总户数 8 户, 40 人。房屋散落分布在路南北两侧, 侧对公路, 多为二层楼房。 | 两侧 2 | 路北 20/8/3<br>路南 68/55/2 | 路南<br>2 类: 13 户<br>路北<br>4a 类: 4 户<br>2 类: 20 户 | 位于开州区, 该路段主要以路基方式通过, 房屋正对本项目, 较为分散, 主要为 2~3 层住宅楼, 评价范围内总户数 37 户 111 人 | | 向北偏<br>移<br>190m |

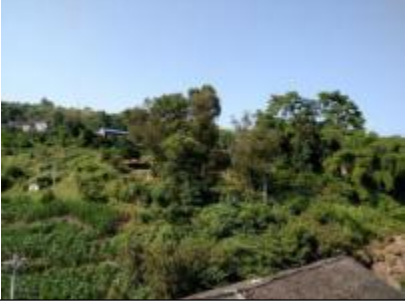
| 序号 | 敏感点 | 环评情况 | | | 实际情况 | | | | 现场情况 | 备注 |
|---|---|---|---|---|---|---|---|---|---|---|
| 30 | 张家院子/<br>黄家院子<br>(付家湾/<br>马口湾)<br>K35+200~<br>K35+700 | 17 | 南<br>30/17.75/3<br>北<br>75/62.75/4 | 位于开县南雅镇, 评价范围内总户数 26 户, 130 人。房屋散落分布在路南北两侧, 侧对公路, 多为二层楼房, 周围有池塘分布。 | 两侧<br>-13~6 | 路北<br>44/32/3<br>路南<br>116/104/1 | 路南<br>2 类: 7 户<br>路北<br>4a 类: 3 户<br>2 类: 21 户 | 位于开州区, 该路段主要以桥梁和路基方式通过, 房屋正对或侧对本项目, 较为分散, 房屋前排有大量树木遮挡, 主要为 2~3 层住宅楼, 评价范围内总户数 28 户 104 人 | | 路线向<br>北侧偏<br>移 |

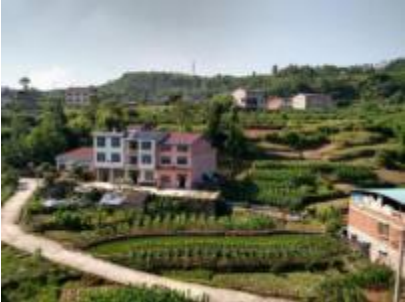
| 序号 | 敏感点 | 环评情况 | | | 实际情况 | | | | 现场情况 | 备注 |
|---|---|---|---|---|---|---|---|---|---|---|
| 31 | 梯子/朱家湾（马槽冲/朱家湾）<br>K36+050~<br>K35+600 | -15 | 南 17.75/3<br>北 62.75/4 | 位于开县南雅镇，评价范围内总户数 26 户，130 人。房屋散落分布在路南北两侧，侧对公路，多为二层楼房，周围有池塘分布。 | 两侧-12 | 路北<br>51/39/4<br>路南<br>42/30/1 | 路南<br>4a 类：2 户<br>2 类：16 户<br>路北<br>4a 类：3 户<br>2 类：18 户 | 位于开州区，该路段主要以桥梁方式通过，房屋斜侧对本项目，较为分散，主要为 2~3 层住宅楼，评价范围内总户数 39 户 117 人 | | 向北偏移<br>100m |

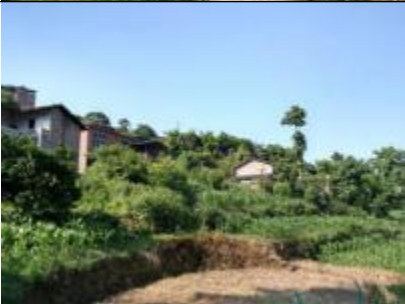
| 序号 | 敏感点 | 环评情况 | | | 实际情况 | | | | 现场情况 | 备注 |
|---|---|---|---|---|---|---|---|---|---|---|
| 32 | 梁家院子/<br>地坝梁/<br>黄家院子<br>K36+900~<br>K37+700 | -20 | 南 52.75/4<br>北 17.75/3 | 位于开县南雅镇，评价范围内总户数 11 户，55 人。房屋散落分布在路南北两侧，侧对公路，多为二层楼房。 | 两侧<br>-12~8 | 路北<br>29/17/3<br>路南<br>68/56/2 | 路南<br>2 类：13 户<br>路北<br>4a 类：11 户<br>2 类：18 户 | 位于开州区，该路段主要以路基方式通过，房屋斜侧对本项目，呈块状分布，主要为 2~3 层住宅楼，评价范围内总户数 41 户 123 人 | | 基本不变，环评敏感点 |

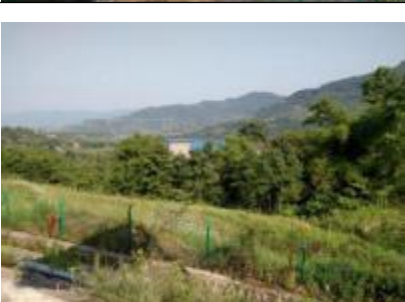
| 序号 | 敏感点 | 环评情况 | | | 实际情况 | | | | 现场情况 | 备注 |
|---|---|---|---|---|---|---|---|---|---|---|
| 33 | 青龙包/牛洞园<br>K37+700~<br>K38+300 | -6 | 南 22.75/2<br>北 42.75/4 | 位于开县南雅镇，评价范围内总户数 13 户，65 人。房屋散落分布在路南北两侧，多数分布在北侧，多为二层楼房，总体距公路较远，周围有池塘分布。 | 两侧-12 | 路北<br>34/22/4<br>路南<br>46/34/4 | 路南<br>4a 类：1 户<br>2 类：5 户<br>路北<br>4a 类：4 户<br>2 类：6 户 | 位于开州区，该路段主要以路基方式通过，房屋正对或背对本项目，较为分散，主要为 2~3 层住宅楼，评价范围内总户数 16 户 48 人 | | 环评敏感点 |

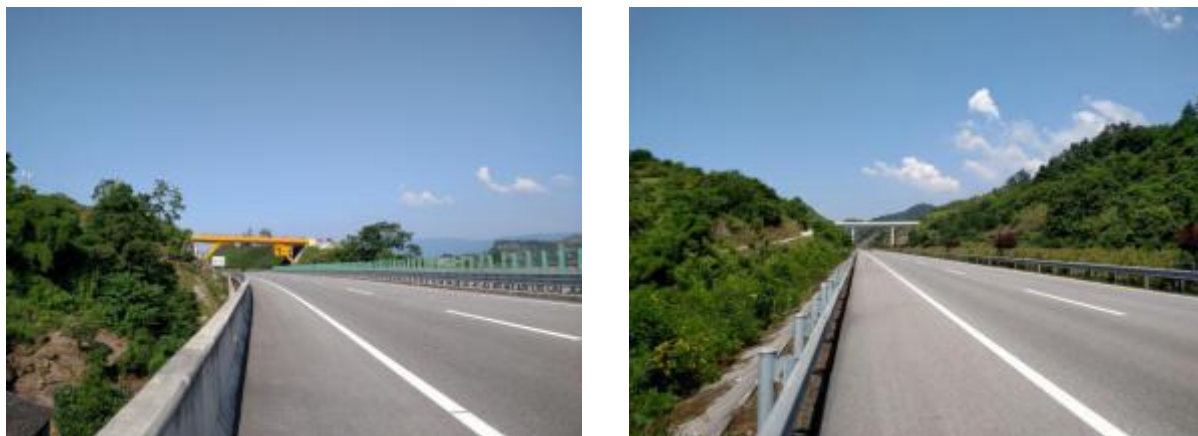
图 5-3-1 工程设置的通行设施的情况

由于高速公路采用全封闭、全控制出入，建设单位为了减少工程建设对附近居民通行的阻隔影响。建设单位为了减少工程建设阻隔影响，设置了很多的桥涵工程，较好地解决了与现有的公路、沿线河流、乡村道路和田间耕作等道路的交叉问题。涵洞及通道工程征求当地群众要意见，增加了通道涵洞及天桥的数量，对涵洞及通道进行了加高加宽处理，满足群众农作生产需求；对破坏的原地方道路均进行了延伸硬化处理，方便了周边群众出行；工程实际设设置了大中桥梁 27 座、涵洞及通道 138 道，天桥 10 座。

从整体工程来看，本项目设置的桥梁、通道涵洞及天桥的数量适中，平均每公里有 2.8 处，能够满足两侧居民对外交往和农耕作业以及沿线动物的迁移的需要，对当地的经济发展和建设还是能够起到积极地带动作用，提高沿线居民的就业机会和经济收入水平，为当地居民与外界沟通、发展当地经济提供必要的条件。现场情况见图 5-3-1。

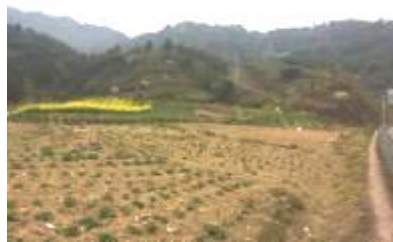
| 序号 | 桩号 | 面积<br>(亩) | 占地类型 | 取(弃)<br>渣量(万<br>m <sup>3</sup> ) | 现场情况 | 恢复情况 |
|---|---|---|---|---|---|---|
| 1 | K1+300<br>左侧 | 16.5 | 山谷、自然<br>草地 | 4.74 | | 回填种植<br>土均匀、<br>平整已经<br>复耕，经<br>现场观察<br>后发现复<br>耕情况良<br>好 |

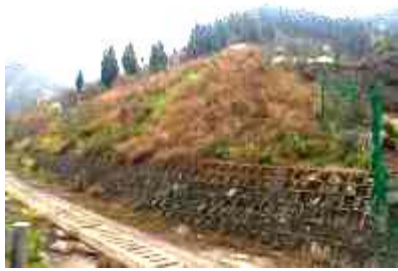
| 序号 | 桩号 | 面积<br>(亩) | 占地类型 | 取(弃)<br>渣量(万<br>m <sup>3</sup> ) | 现场情况 | 恢复情况 |
|---|---|---|---|---|---|---|
| 2 | k4+167<br>左侧 | 22.11 | 山谷、林地 | 13.79 | | 设置挡<br>墙，撒种<br>措施植<br>物，且恢<br>复良好 |

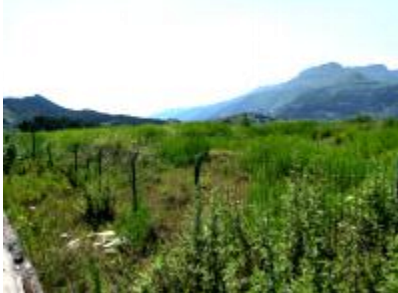
| 序号 | 桩号 | 面积<br>(亩) | 占地类型 | 取(弃)<br>渣量(万<br>m <sup>3</sup> ) | 现场情况 | 恢复情况 |
|---|---|---|---|---|---|---|
| 3 | k8+000<br>右侧 | 33.25 | 旱地 | 24.13 | | 回填种植<br>土均匀、<br>平整撒籽<br>绿化，且<br>恢复良好 |

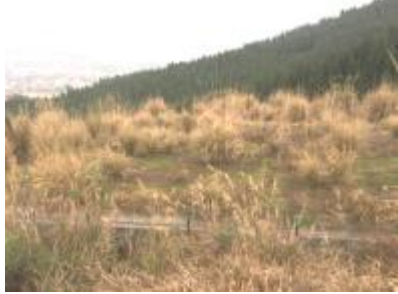
| 序号 | 桩号 | 面积<br>(亩) | 占地类型 | 取(弃)<br>渣量(万<br>m <sup>3</sup> ) | 现场情况 | 恢复情况 |
|---|---|---|---|---|---|---|
| 4 | k11+950<br>右侧 | 15.10 | 旱地 | 8.27 | | 回填种植<br>土均匀、<br>平整撒籽<br>绿化 |

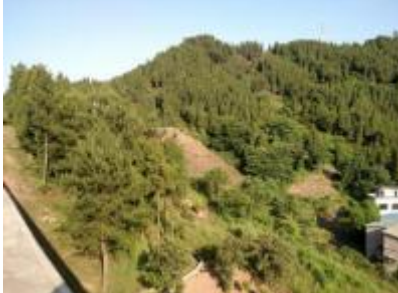
| 序号 | 桩号 | 面积<br>(亩) | 占地类型 | 取(弃)<br>渣量(万<br>m <sup>3</sup> ) | 现场情况 | 恢复情况 |
|---|---|---|---|---|---|---|
| 5 | k12+250<br>左侧 | 5.30 | 旱地 | 1.40 | | 回填种植<br>土均匀、<br>平整撒籽<br>绿化 |

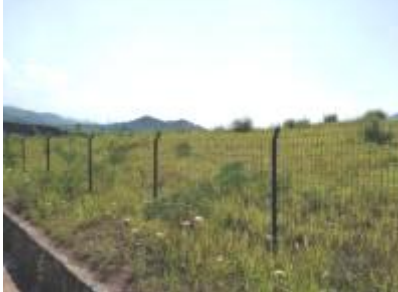
| 序号 | 桩号 | 面积<br>(亩) | 占地类型 | 取(弃)<br>渣量(万<br>m <sup>3</sup> ) | 现场情况 | 恢复情况 |
|---|---|---|---|---|---|---|
| 6 | k13+329<br>右侧 | 15.50 | 旱地、水田 | 6.08 | | 回填种植<br>土，均匀、<br>平整具备<br>复垦条<br>件，撒籽<br>绿化恢复<br>良好 |

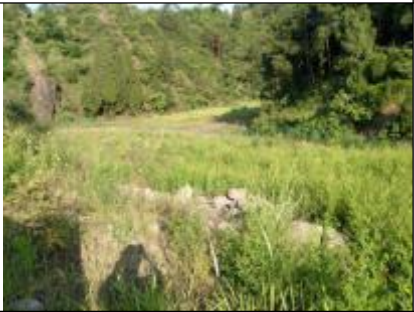
| 序号 | 桩号 | 面积<br>(亩) | 占地类型 | 取(弃)<br>渣量(万<br>m <sup>3</sup> ) | 现场情况 | 恢复情况 |
|---|---|---|---|---|---|---|
| 7 | k14+700<br>左侧 | 13.78 | 旱地、林地 | 2.81 | | 回填种植<br>土、均匀、<br>平整，已<br>复垦 |

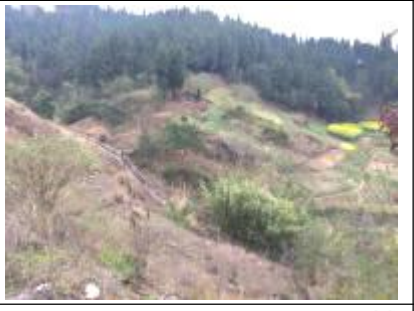
| 序号 | 桩号 | 面积<br>(亩) | 占地类型 | 取(弃)<br>渣量(万<br>m <sup>3</sup> ) | 现场情况 | 恢复情况 |
|---|---|---|---|---|---|---|
| 8 | k20+150<br>右侧 | 7.20 | 林地、旱地 | 4.05 | | 回填种植<br>土、均匀、<br>平整，已<br>具备复垦<br>条件，撒<br>籽绿化良<br>好 |

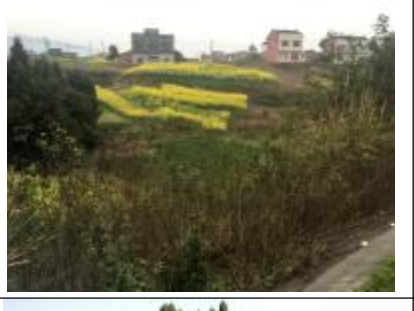
| 序号 | 桩号 | 面积<br>(亩) | 占地类型 | 取(弃)<br>渣量(万<br>m <sup>3</sup> ) | 现场情况 | 恢复情况 |
|---|---|---|---|---|---|---|
| 9 | k23+560<br>左侧 | 1.46 | 旱地 | 0.23 | | 回填种植<br>土、均匀、<br>平整，已<br>复垦条 |

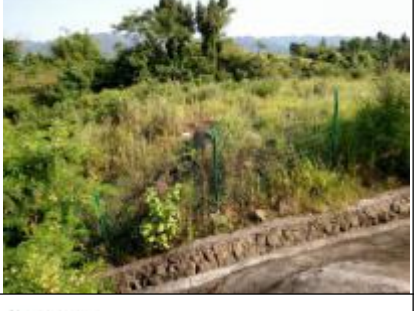
| 序号 | 桩号 | 面积<br>(亩) | 占地类型 | 取(弃)<br>渣量(万<br>m <sup>3</sup> ) | 现场情况 | 恢复情况 |
|---|---|---|---|---|---|---|
| 10 | k23+980<br>左侧 | 2.79 | 水田 | 0.46 | | 回填种植<br>土、均匀、<br>平整，已<br>复垦 |

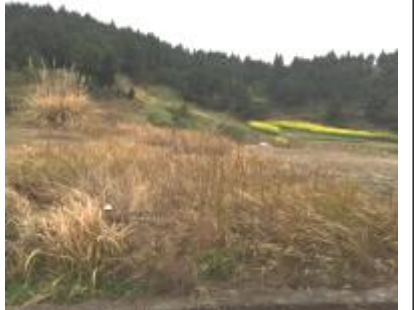
| 序号 | 桩号 | 面积<br>(亩) | 占地类型 | 取(弃)<br>渣量(万<br>m <sup>3</sup> ) | 现场情况 | 恢复情况 |
|---|---|---|---|---|---|---|
| 11 | k24+100<br>右侧（取<br>土场） | 30.4 | 旱地 | 11.35 | | 取土场部<br>分补土、<br>挂三维喷<br>播植草恢<br>复正常 |

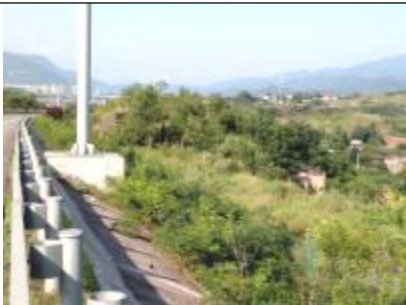
| 序号 | 桩号 | 面积<br>(亩) | 占地类型 | 取(弃)<br>渣量(万<br>m <sup>3</sup> ) | 现场情况 | 恢复情况 |
|---|---|---|---|---|---|---|
| 12 | k25+500<br>右侧 | 3.55 | 旱地 | 0.27 | | 回填种植<br>土、均匀、<br>平整，已<br>复垦条 |

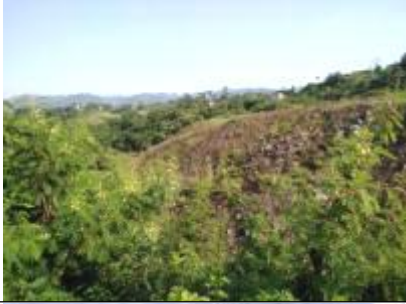
| 序号 | 桩号 | 面积<br>(亩) | 占地类型 | 取(弃)<br>渣量(万<br>m <sup>3</sup> ) | 现场情况 | 恢复情况 |
|---|---|---|---|---|---|---|
| 13 | k27+900<br>左侧 | 8.44 | 水田 | 5.46 | | 回填种植<br>土、均匀、<br>平整，已<br>具备复垦<br>条件，撒<br>籽绿化 |

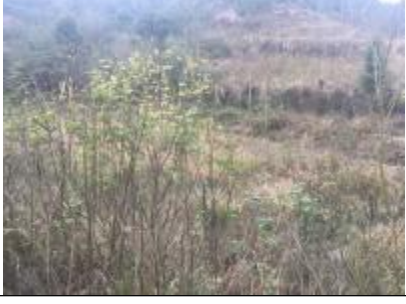
| 序号 | 桩号 | 面积<br>(亩) | 占地类型 | 取(弃)<br>渣量(万<br>m <sup>3</sup> ) | 现场情况 | 恢复情况 |
|---|---|---|---|---|---|---|
| 14 | K28+000<br>右侧 | 3.04 | 旱地 | 1.5 | | 回填种植<br>土、均匀、<br>平整，已<br>复垦条 |

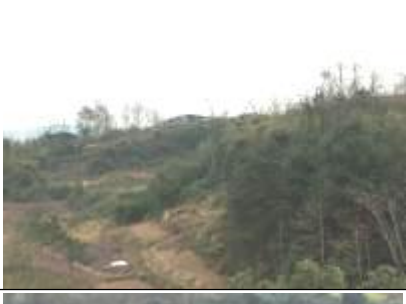
| 序号 | 桩号 | 面积<br>(亩) | 占地类型 | 取(弃)<br>渣量(万<br>m <sup>3</sup> ) | 现场情况 | 恢复情况 |
|---|---|---|---|---|---|---|
| 15 | k30+100<br>右侧 | 5.96 | 旱地 | 3.85 | | 回填种植<br>土、均匀、<br>平整，已<br>复垦条 |

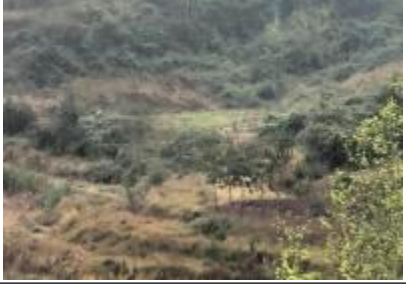
| 序号 | 桩号 | 面积<br>(亩) | 占地类型 | 取(弃)<br>渣量(万<br>m <sup>3</sup> ) | 现场情况 | 恢复情况 |
|---|---|---|---|---|---|---|
| 16 | K30+800<br>右侧 | 4.38 | 水田 | 2.30 | | 回填种植<br>土、均匀、<br>平整，已<br>复垦条 |

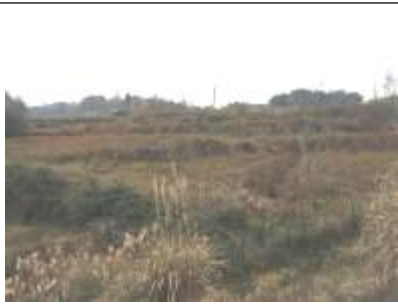
| 序号 | 桩号 | 面积<br>(亩) | 占地类型 | 取(弃)<br>渣量(万<br>m <sup>3</sup> ) | 现场情况 | 恢复情况 |
|---|---|---|---|---|---|---|
| 17 | K31+100<br>右侧 | 12.54 | 旱地 | 4.31 | | 回填种植<br>土、均匀、<br>平整，已<br>复垦条 |

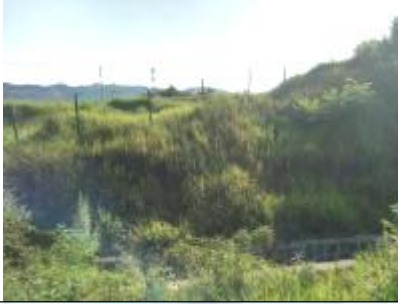
| 序号 | 桩号 | 面积<br>(亩) | 占地类型 | 取(弃)<br>渣量(万<br>m <sup>3</sup> ) | 现场情况 | 恢复情况 |
|---|---|---|---|---|---|---|
| 18 | k31+500<br>左侧 | 11.80 | 水田 | 3.12 | | 回填种植<br>土，已具<br>备复垦条<br>件，撒籽<br>绿化 |

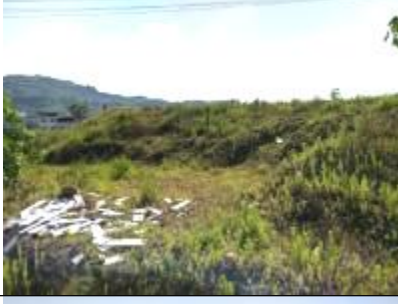
| 序号 | 桩号 | 面积<br>(亩) | 占地类型 | 取(弃)<br>渣量(万<br>m <sup>3</sup> ) | 现场情况 | 恢复情况 |
|---|---|---|---|---|---|---|
| 19 | 南雅收费<br>站出口右<br>侧 | 23.2 | 旱地 | 7.86 | | 回填种植<br>土，已具<br>备复垦条<br>件，撒籽<br>绿化，目<br>前该弃渣<br>场已经被<br>地方利用 |

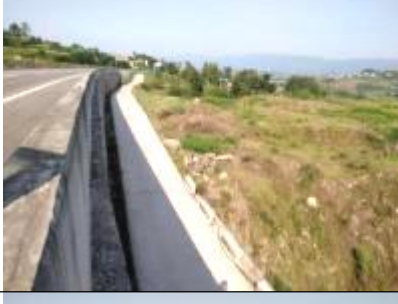
| 序号 | 桩号 | 面积<br>(亩) | 占地类型 | 取(弃)<br>渣量(万<br>m <sup>3</sup> ) | 现场情况 | 恢复情况 |
|---|---|---|---|---|---|---|
| 20 | k33+400<br>右侧 | 6.57 | 旱地 | 3.43 | | 回填种植<br>土，已具<br>备复垦条<br>件，撒籽<br>绿化 |

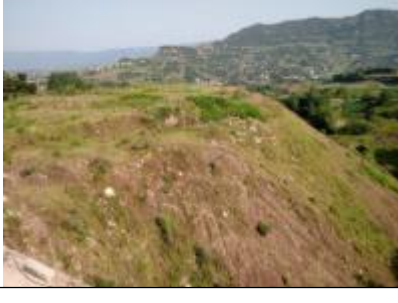
| 序号 | 桩号 | 面积<br>(亩) | 占地类型 | 取(弃)<br>渣量(万<br>m <sup>3</sup> ) | 现场情况 | 恢复情况 |
|---|---|---|---|---|---|---|
| 21 | k35+350<br>左侧 | 68.75 | 旱地、水田 | 51.74 | | 回填种植<br>土，已具<br>备复垦条<br>件，撒籽<br>绿化 |

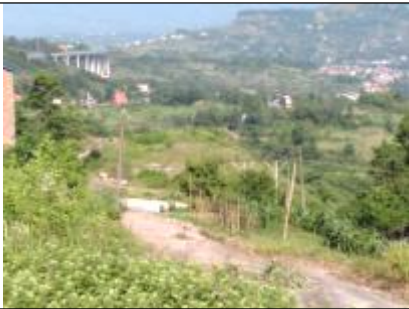
| 序号 | 桩号 | 面积<br>(亩) | 占地类型 | 取(弃)<br>渣量(万<br>m <sup>3</sup> ) | 现场情况 | 恢复情况 |
|---|---|---|---|---|---|---|
| 22 | k37+700<br>左侧 | 67.39 | 旱地 | 42.37 | | 回填种植<br>土, 已具<br>备复垦条<br>件, 撒籽<br>绿化 |

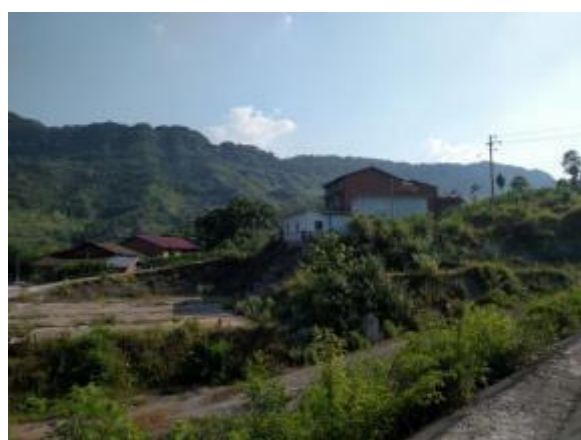
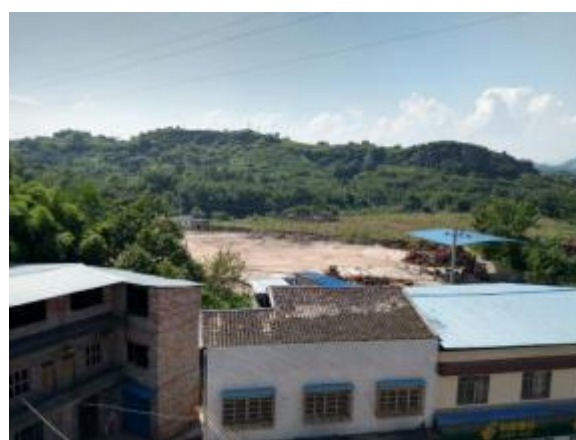
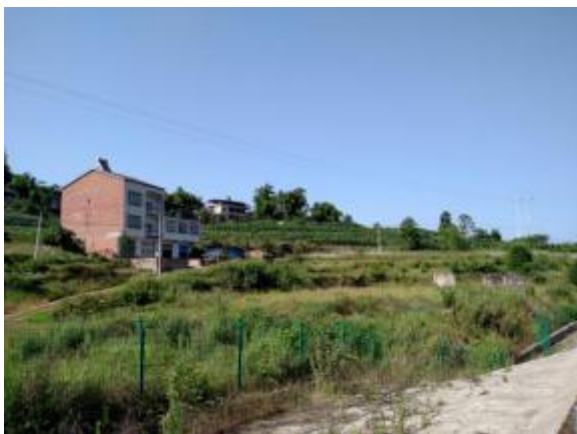
通过调查, 项目各参建单位充分利用当地现有社会资源, 通过利用项目主体工程占地及取弃土场占地设置施工场地, 租用沿线现有住房作为施工营地等措施, 减少了新建施工场地对当地有限土地资源的占用, 在施工期间做到了文明施工的管理, 没有产生弃渣、废水等乱排乱丢, 施工完成后及时拆除施工机械, 进行场地平整, 对可恢复植被的区域进行了土地整治及植被恢复, 道路沿线基本看不到本项目的施工场地及临时占地痕迹。

图 6-4-1 场地平整

图 6-4-2 场地平整

图 6-4-3 场地平整

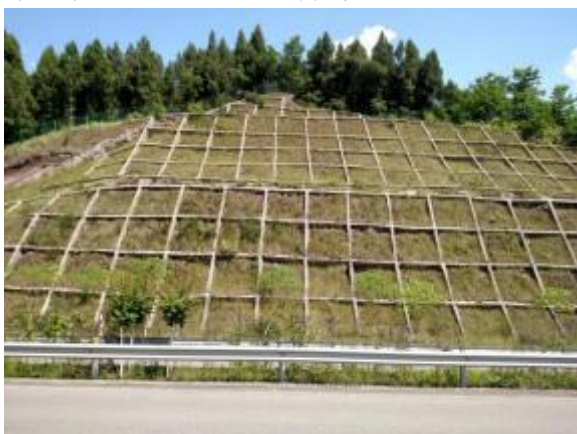
图 6-4-5 K12+600 左侧边坡防护

路堑坡面防护原则采用直接植草（树）绿化、三维网喷播植草护坡绿化、挂双网喷射有机基材、方圆窗式护面墙绿化、小格子梁防护绿化、预制硷框格内填土绿化、锚钉（锚杆）框架防护绿化，以期最大限度地与自然环境融合，尽可能不采用大面积的圬工砌体等防护形式，肩、护脚等防护型式，避免破坏人与自然的亲和力。

路堤边坡采用直接植草（树）绿化、挂三维网种草护坡、浆砌片石方格网植草护坡、拱形骨架衬砌内植草护坡防护，绿化采用自然群落与乔灌木相结合，多层次地植物种植方式，最大限度地磨灭人工破坏痕迹，达到路在景中游的梦幻效果。对填方受限路段，采用挡墙、护肩、护脚等防护型式。

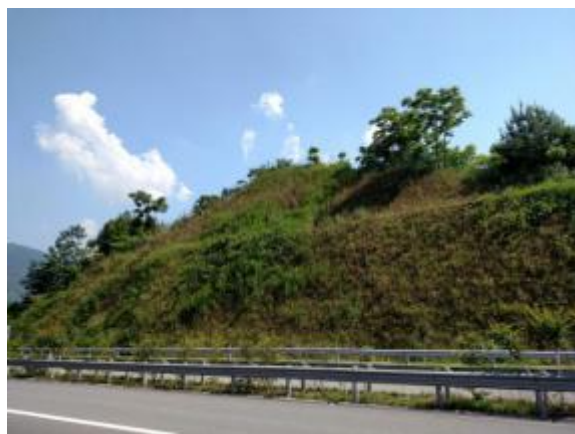
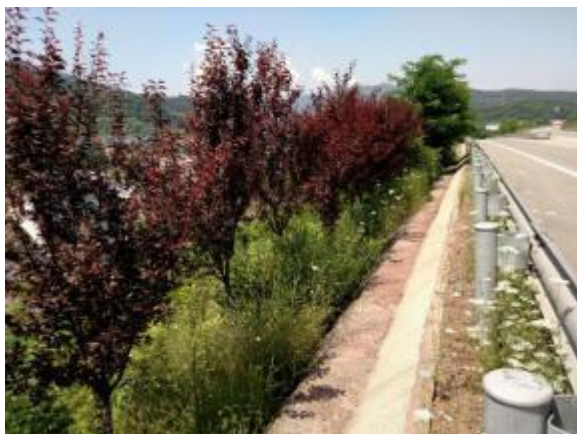
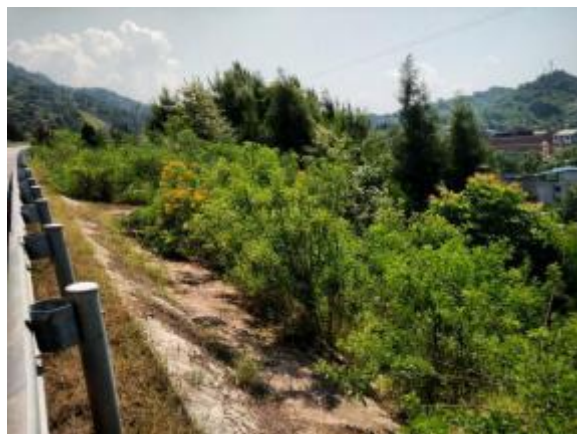
图 6-4-6 K24 左侧边坡防护

图 6-4-7 K10 右侧边坡防护

图 6-4-8 K15 右侧边坡防护

根据统计项目防护工程 29 万立方米，路基边坡的防护采用了这些工程措施和生物措施相结合的方法，边坡防护工程较完善，起到了保持坡体稳定、避免大面积滑坡、垮塌的作用，可达到预防地质灾害的目的。从现场调查结果来看，目前路基边坡的这些防护措施景观和绿化效果好。

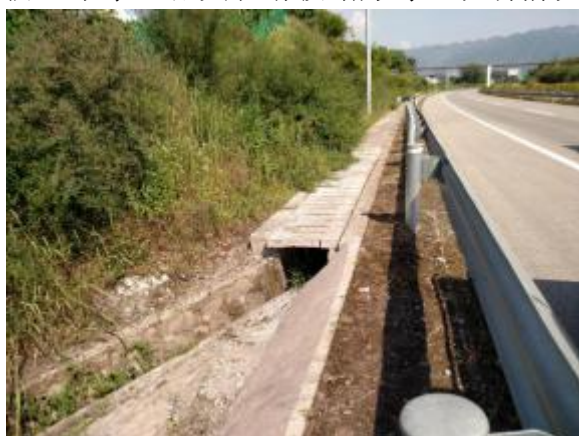
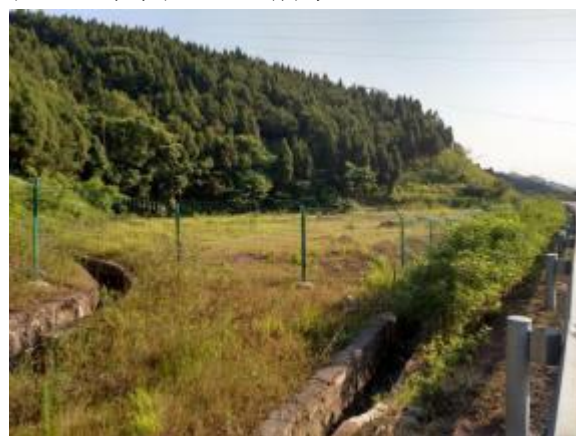
根据统计项目排水工程 9.9 万立方米，从现场的调查来看，公路在路基、路面和中央分隔带等区域设置了排水沟、截水沟、急流槽等综合排水系统，建有完善的排水设施，防冲刷效果良好，使路面不会产生积水，确保了排水的畅通和路基路面的稳定，有效地防止了水土流失和滑坡塌方等。现场情况见图 6-4-9 和图 6-4-10 所示。

图 6-4-9 南雅收费站排水边沟

图 6-4-10 K14 边沟排水

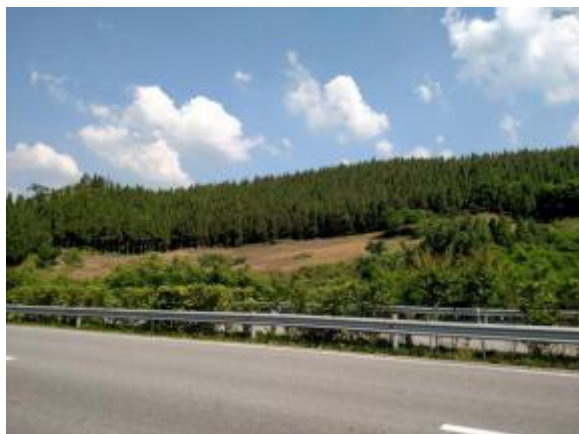
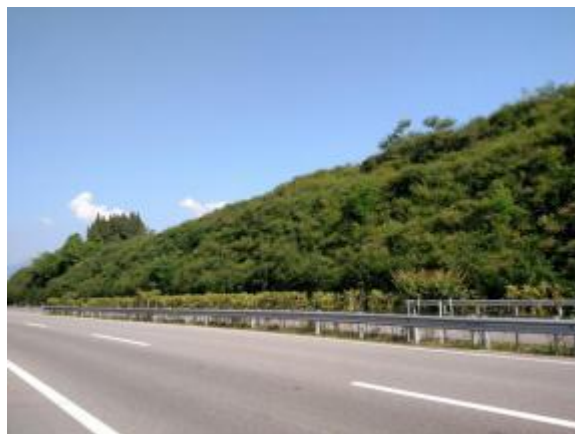
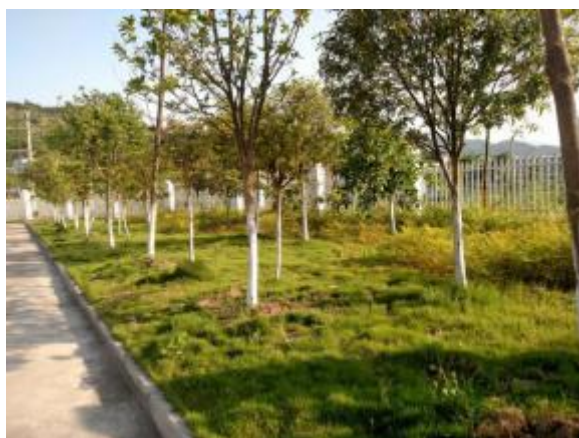
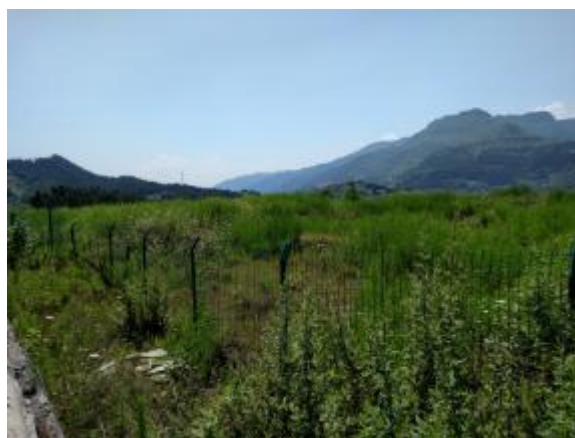
根据交工验收证书，工程全线共栽植乔木 411103 株，草灌木 1004544 株/丛，种植土 87711.7 立方米，植草 504256.9 平方米。现场调查的情况，建设单位对公路互通立交区、路基边坡、边坡平台、两侧公路用地范围、弃土场及沿线服务设施等处进行了全面的绿化，公路绿化效果突出，改善了生态环境，防止了水土流失，起到防尘作用，达到了公路绿化的总体要求；景观设置美观，与周围环境相协调。现场情况见图 6-4-11 至图 6-4-14。

图 6-4-11 中央分隔带绿化

图 6-4-12 K33+400 路侧边坡绿化

图 6-4-13 竹溪收费站房建区绿化

图 6-4-14 弃土场绿化

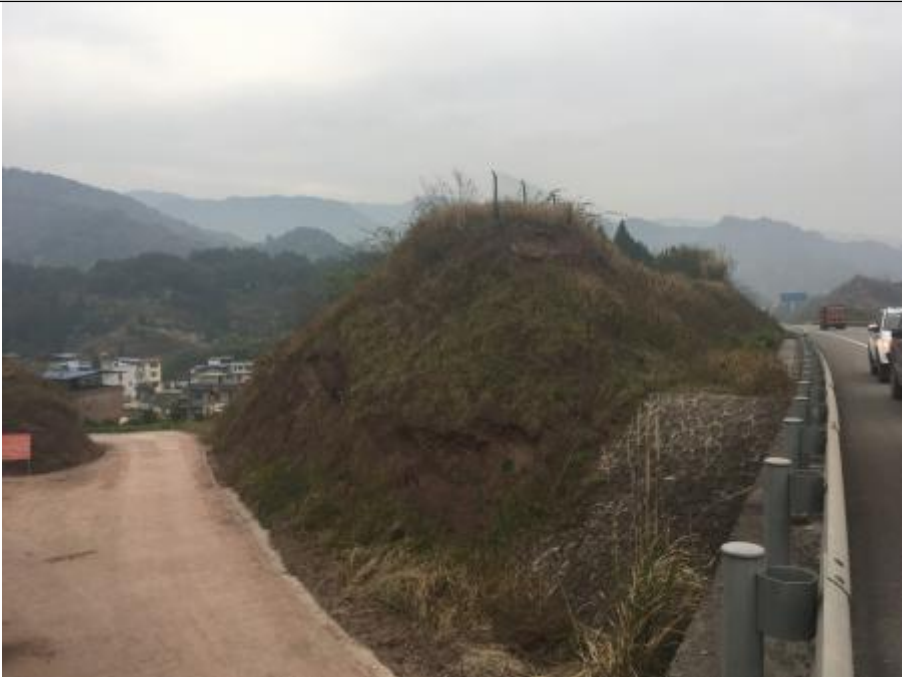
| 名称 | 张家院子 | |
|---|---|---|
| | 现状 | 路南 74m |
| 现状噪声值 | 监测值 | 昼间：53.5~56.2<br>夜间：41.2~45.1 |
| | 现状分析及运营期管理 | <p>路线向北侧偏移，该敏感点距离道路中心由原环评的 30m 增加到 74m，高差由原来的-16m 缩小到-11m，敏感点部分前侧有山包阻隔，部分处于道路护坡下方，交通噪声影响减少</p> <p>环评要求植树 10m 深，但道路红线外征地困难难以实施，山坡下方敏感点本已处于声影区，改为声屏障也基本无降噪效果且影响道路景观，因此在边坡上密植灌木。</p> <p>根据验收监测现状噪声值达标，试运营期也未在此处增设工程措施，为确保敏感点在车流量增加时声环境也能够满足相应声环境质量标准，运营期需对敏感点进行跟踪监测，预留噪声污染防治费用，超标时根据敏感点居民意见采取相应的降噪措施。</p> |

| 名称 | 张家院子 | |
|---|---|---|
| 措施分析说明 | 环评措施 | 南侧植树种草 10 米深，150 米长。 |

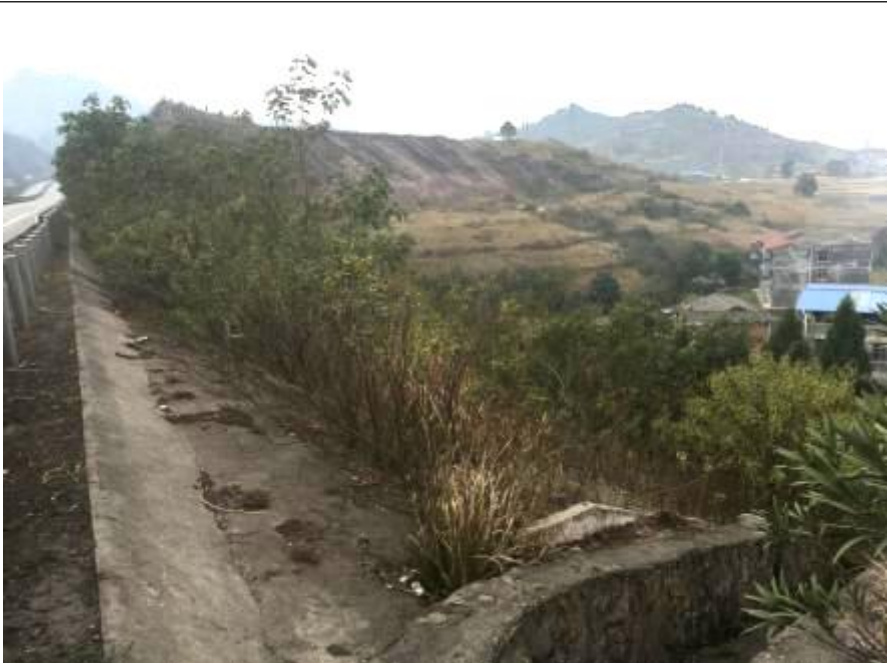
| 敏感点与道路位置关系 | 路北 | |
| | 现状分析及运营期管理 | <p>路线向北侧偏移，前排敏感点位于红线范围内已经拆迁，该敏感点最近距道路中心由原环评的 30m 增加到 64m，高差由原来的山坡上 5m 变为山坡下方-11m，房屋处于道路护坡下方，交通噪声影响减少；</p> <p>环评要求植树 10m 深，但道路红线外征地困难难以实施，山坡下方敏感点本已处于声影区，改为声屏障也基本无降噪效果且影响道路景观，因此在边坡上密植灌木。</p> <p>根据验收监测现状噪声值达标，试运营期也未在此处增设工程措施，为确保敏感点在车流量增加时声环境也能够满足相应声环境质量标准，运营期需对敏感点进行跟踪监测，预留噪声污染防治费用，超标时根据敏感点居民意见采取相应的降噪措施。</p> |

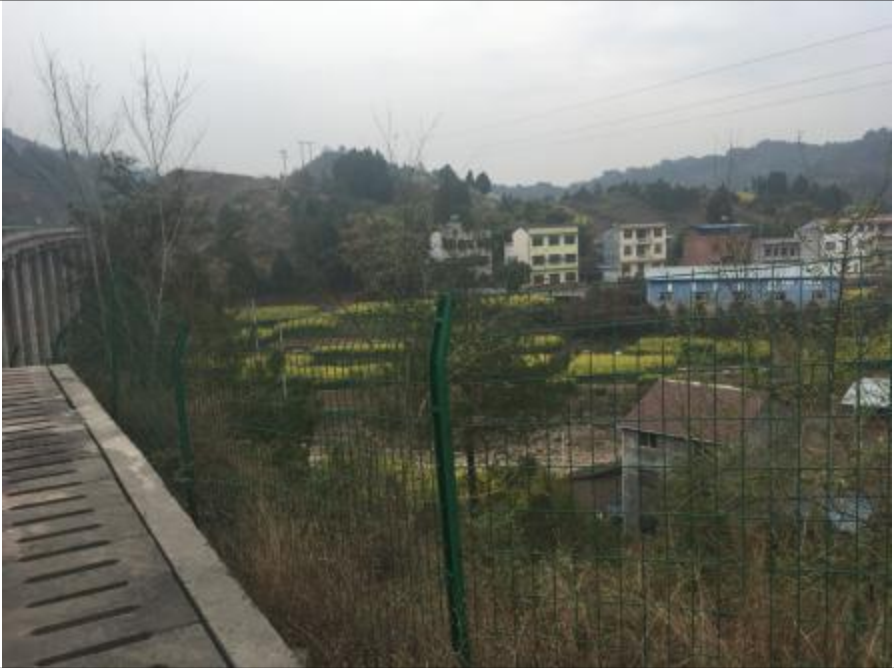
| 现状噪声值 | 监测值 | 昼间：52.0~55.5 |
| | | 夜间：42.0~44.3 |

| | 现状分析及运营期管理 | <p>路线略微向南侧偏移，原环评中的石碗小学已不在评价范围内，南侧为新建小区未有人入住（不纳入本次验收），该敏感点最近距道路中心由原环评的 45m 增加到 57m，高差由原来的-5m 变为-11m，房屋处于道路护坡或桥梁下方，交通噪声影响减小；</p> <p>环评提出安装隔声窗 25 户，由于安装声屏障容易在当地引起纠纷，难以实施下去，敏感点本已处于声影区，改为声屏障基本无降噪效果且桥梁段两侧水泥护栏对噪声有一定阻隔作用，因此在边坡上密植灌木。</p> <p>根据验收监测，现状噪声值达标，试运营期也未在此处增设工程措施，为确保敏感点在车流量增加时声环境也能够满足相应声环境质量标准，因此运营期需对敏感点进行跟踪监测，预留噪声污染防治费用，超标时根据敏感点居民意见采取相应的降噪措施。</p> |

| 措施分析说明 | 环评措施 | 安装双层隔声门窗共 25 户。 |

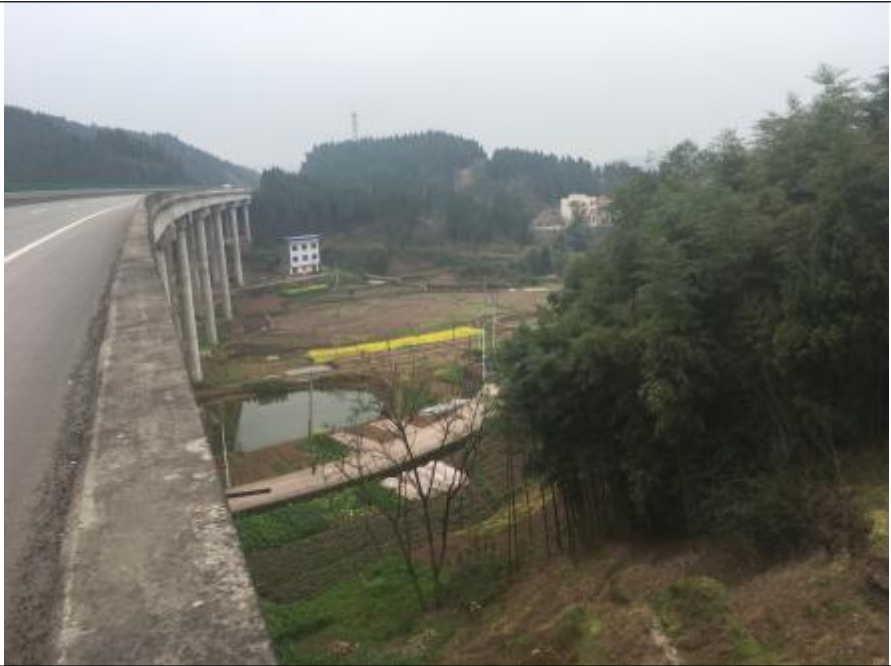
| | 现状 | 路北 20<br>路南 20 |
| 现状噪声值 | 监测值 | 昼间：54.2~57.3<br>夜间：43.0~47.8 |

| 措施分析说明 | 环评措施 | 北侧植树种草 10 米深，50 米长。 |

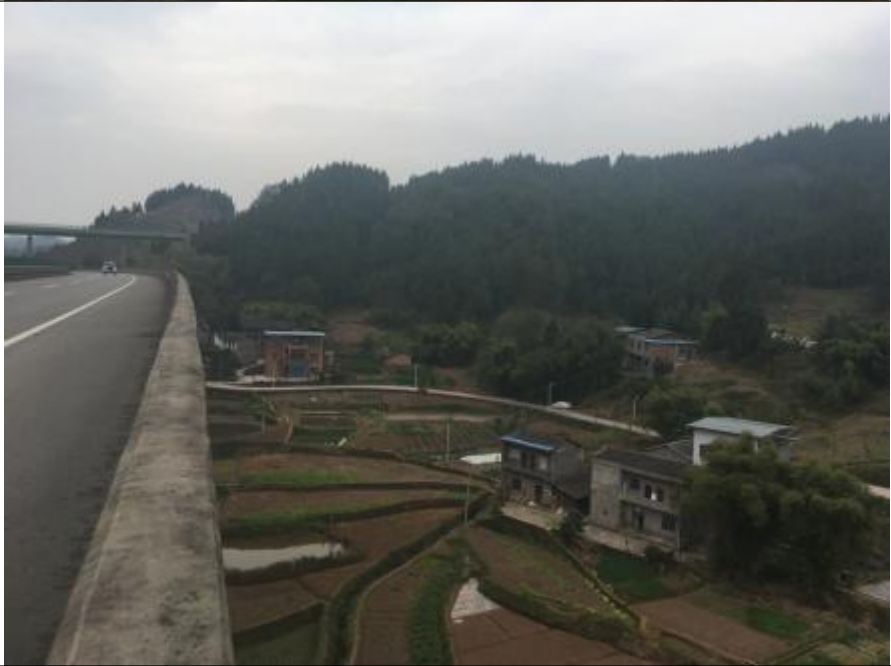
| | 路南 | |
| | 情况分析<br>及运营期<br>管理 | <p>路线向北侧偏移，该敏感点最近距道路中心由原环评的 30m 缩小到 20m，高差由原来的-16m 变为-20m，房屋位于桥梁下方，交通影响基本不变；</p> <p>环评要求植树 10m 深，但道路红线外征地困难难以实施，占用良田种植树木也难以实施且降噪效果较差，，桥梁两侧水泥护栏对噪声有一定阻隔作用，桥梁上再安装声屏障基本无降噪效果，因此未在此处采取工程措施；</p> <p>根据验收监测现状噪声值达标，运营期也未在此处增设工程措施，为确保敏感点在车流量增加时声环境也能够满足相应声环境质量标准，对敏感点进行跟踪监测，预留噪声污染防治费用，超标时根据敏感点居民意见采取相应的降噪措施。</p> |

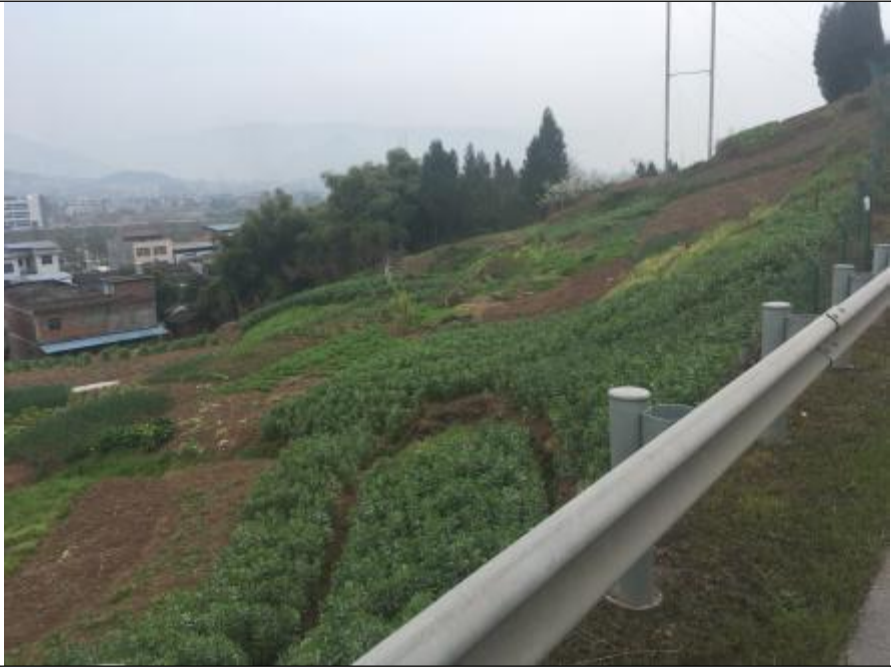
| | 现状 | 路北 57 |
| 现状噪声值 | 监测值 | 昼间：45.7~47.6<br>夜间：42.3~44.9 |
| | 现状分析及运营期管理 | <p>路线与原环评一致，位于路基段，该敏感点最近距道路中心距离变化不大，高差由原来的-5m 变为-9m，南侧已经无房屋，北侧房屋处于道路护坡下方，交通噪声影响减少；</p> <p>环评要求北侧安装 3m 高声屏障，南侧安装隔声窗，目前南侧已无房屋，北侧敏感点位于山坡下方，处于声影区，安装声屏障基本无降噪效果，因此未采取工程措施。</p> <p>根据验收监测现状噪声值达标，试运营期也未在此处增设工程措施，为确保敏感点在车流量增加时声环境也能够满足相应声环境质量标准，运营期需对敏感点进行跟踪监测，预留噪声污染防治费用，超标时根据敏感点居民意见采取相应的降噪措施。</p> |

| 措施分析说明 | 环评措施 | 北侧安装 3 米高 350 米长的声屏障，南侧安装双层隔声窗 4 户。 |

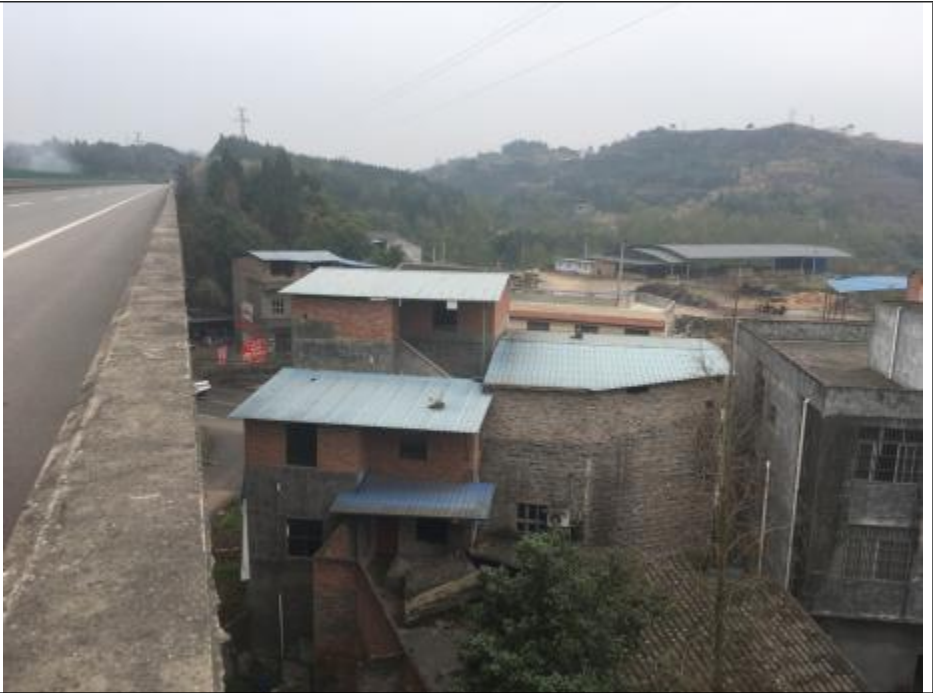
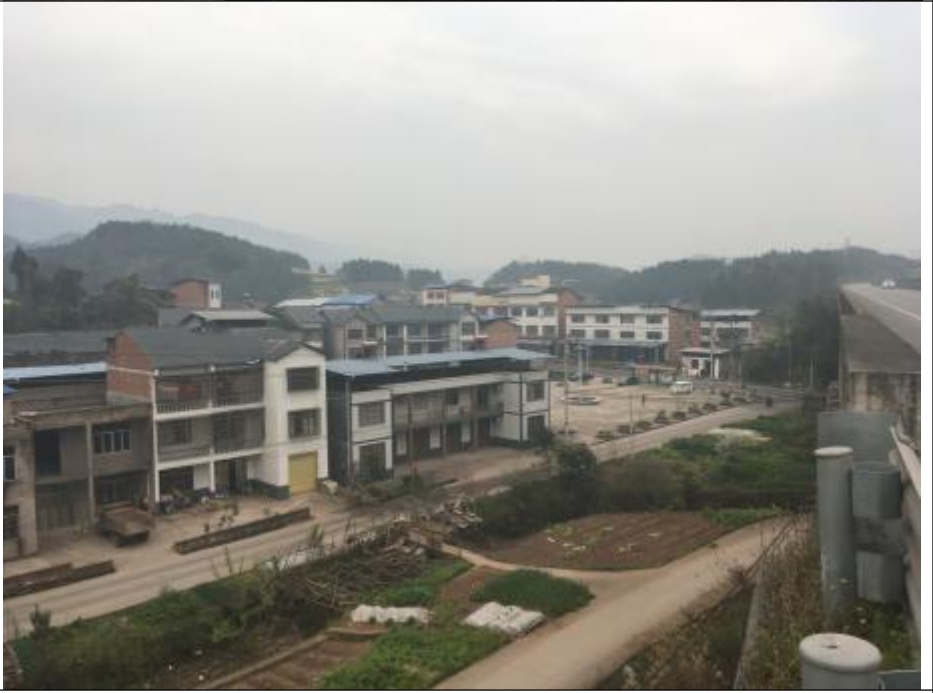
| | 现状 | 路北 18<br>路南 18 |
| 现状噪声值 | 监测值 | 昼间：52.3~53.0<br>夜间：43.3~45.0 |

| | 现状分析及运营期管理 | <p>路线与原环评一致，位于路基+桥梁，该敏感点最近距道路中心由原环评的 30m 变为 18m，高差由原来的-4m 变为-12m，由原来的声噪区变为声影区，交通噪声影响减少；</p> <p>环评要求两侧安装 3m 高的声屏障，敏感点位于桥梁下方，三层及以上楼层未安装门窗，桥梁两侧水泥护栏对噪声有一定阻隔作用，桥梁上安装声屏障基本无降噪效果，因此未在此处采取工程措施；</p> <p>根据验收监测现状噪声值达标，试运期也未在此处增设工程措施，为确保敏感点在车流量增加时声环境也能够满足相应声环境质量标准，运营期需对敏感点进行跟踪监测，预留噪声污染防治费用，超标时根据敏感点居民意见采取相应的降噪措施。</p> |

| 措施分析说明 | 环评措施 | 两侧安装声屏障 3 米高各 400 米长。 |

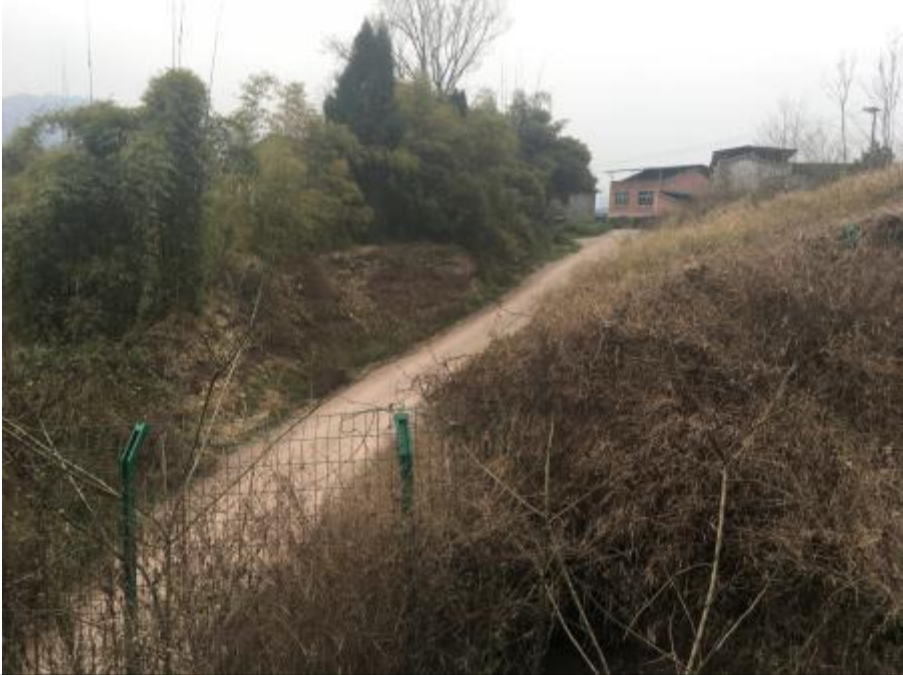
| | 现状 | 路南 83 |
| 现状噪声值 | 监测值 | 昼间：52.1~54.6<br>夜间：42.4~45.1 |
| | 现状分析及运营期管理 | <p>路线略微向北侧偏移，北侧敏感点已经拆迁，南侧敏感点远离本项目，该敏感点最近距道路中心由原环评的 30m 增加到 83m，高差由原来的山坡下 5m 变为山坡上 4m，房屋处于道路护坡上方，交通噪声影响减少；</p> <p>环评要求两侧植树 10m 深，北侧已经拆迁，南侧敏感点位于边坡后侧，边坡上种植右大量的乔灌木将房屋遮住，无需增加投资征地种植绿化；</p> <p>根据验收监测现状噪声值达标，试运营期也未在此处增设工程措施，为确保敏感点在车流量增加时声环境也能够满足相应声环境质量标准，运营期需对敏感点进行跟踪监测，预留噪声污染防治费用，超标时根据敏感点居民意见采取相应的降噪措施。</p> |

| 措施分析说明 | 环评措施 | 两侧植树种草 10 米深，200 米长。 |
