重庆万州至达州高速公路开县至开江（渝川界）段

## 竣工环境保护验收调查报告

委托单位：重庆万利万达高速公路有限公司

调查单位：上海环境节能工程股份有限公司

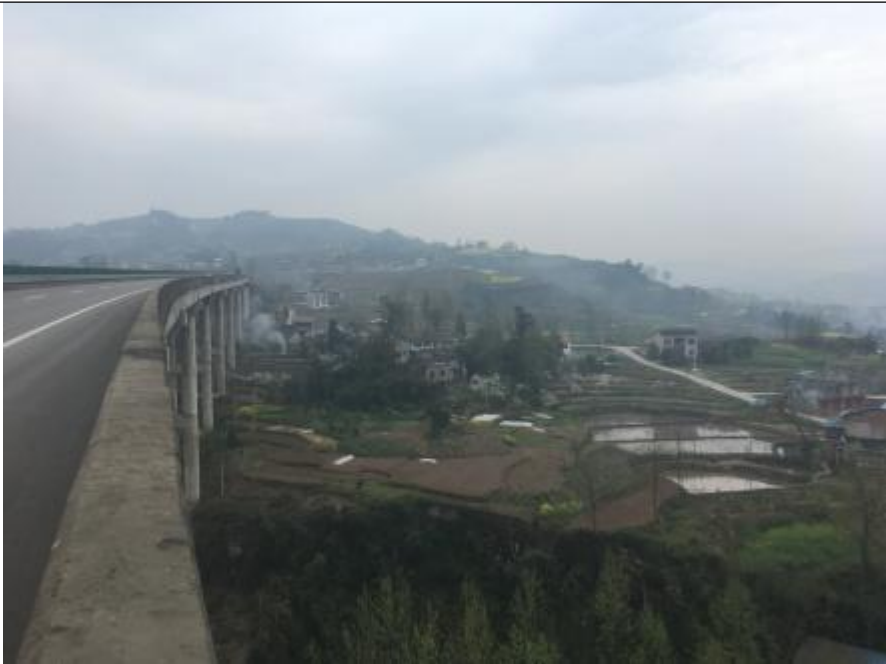
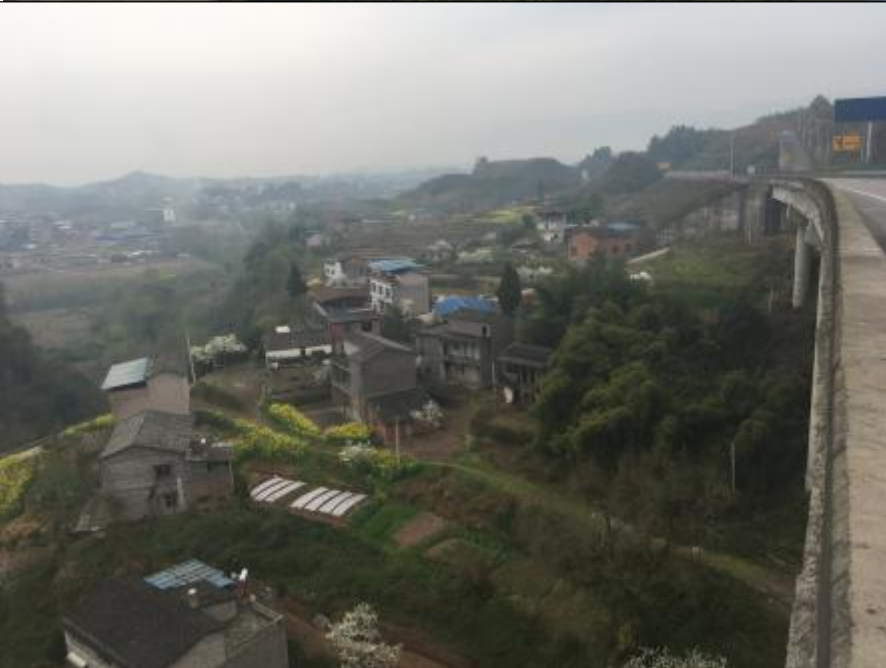
| 现场状况 | 路北 | |
| | 路南 | |
| | 现状分析及运营期管理 | <p>路线向南侧偏移，穿越该处敏感点的位置发生改变，敏感点最近距道路中心距离略有缩小，高差由原来的-5m 变为-20m，由声噪声变为声影区，交通噪声影响减少；</p> <p>环评要求两侧植树 10m 深，但道路红线外征地困难难以实施，占用良田种植树木也难以实施且降噪效果较差，敏感点本已处于声影区，桥梁两侧水泥护栏对噪声有一定阻隔作用，增加声屏障降噪基本没有效果，因此未在此处采取工程措施；</p> <p>根据验收监测现状噪声值达标，试运营期也未在此处增设工程措施，为确保敏感点在车流量增加时声环境也能够满足相应声环境质量标准，运营期需对敏感点进行跟踪监测，预留噪声污染防治费用，超标时根据敏感点居民意见采取相应的降噪措施。</p> |

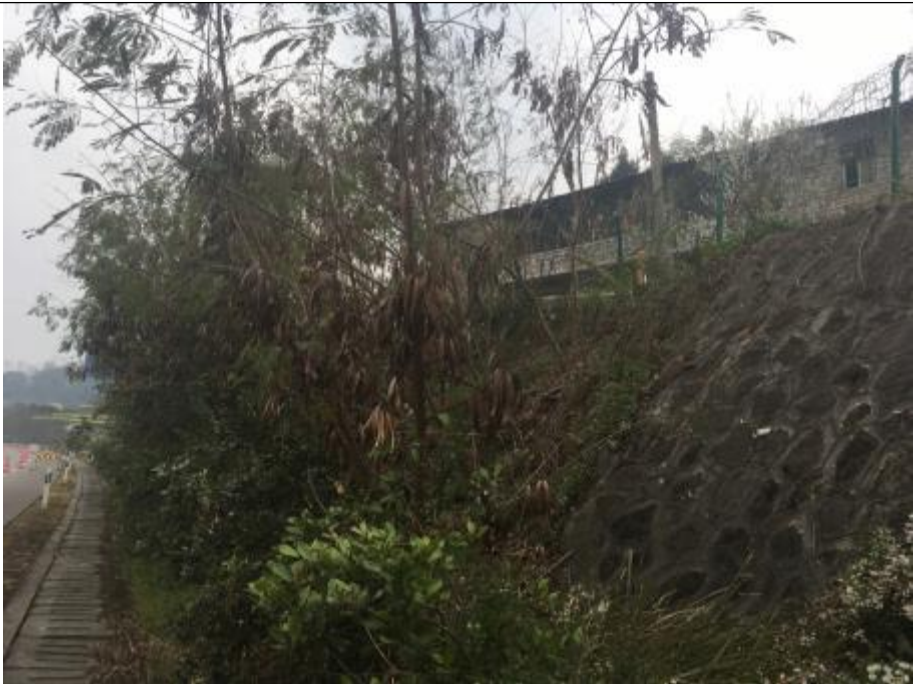
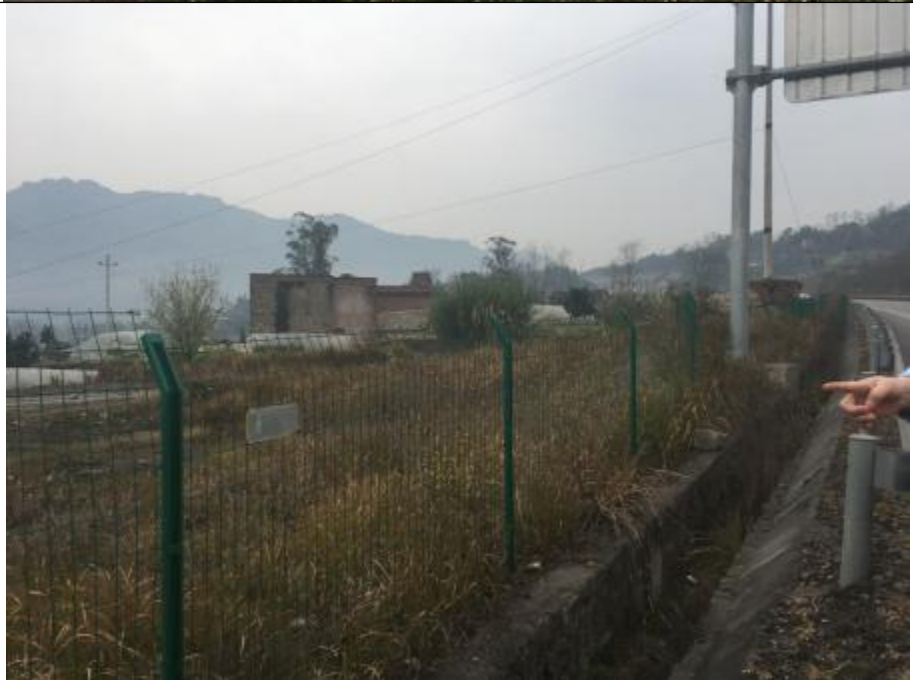
| | 现状 | 路北 20<br>路南 68 |
| 现状噪声值 | 监测值 | 昼间：53.4<br>夜间：44.3 |
| | 现状分析 | 路线向北侧偏移, 南侧远离了敏感点, 该敏感点北侧最近距道路中心由原环评的 30m |

| 措施分析说明 | 环评措施 | 安装双层隔声门窗共 9 户。 |

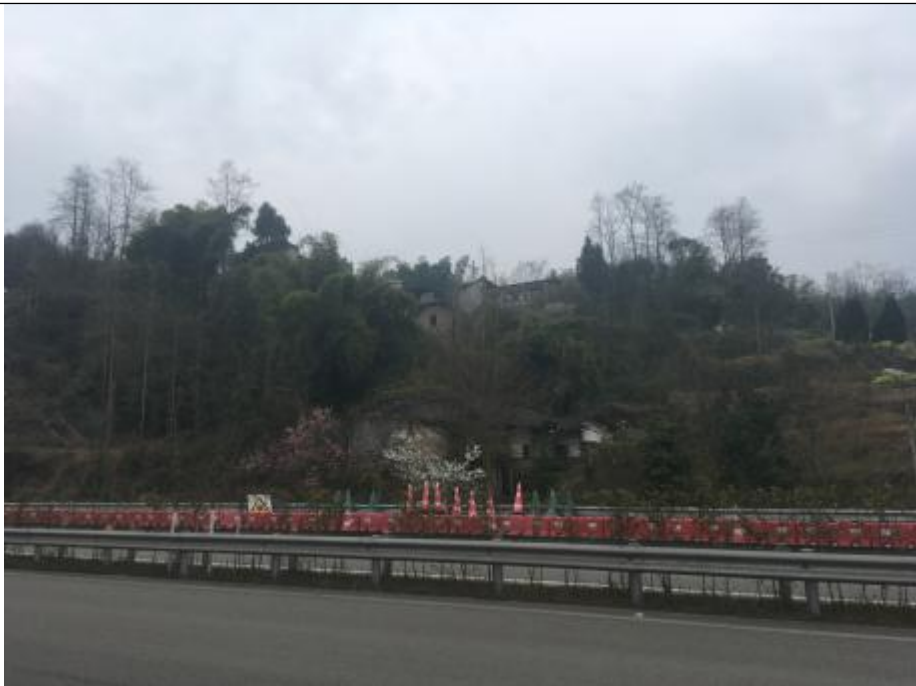
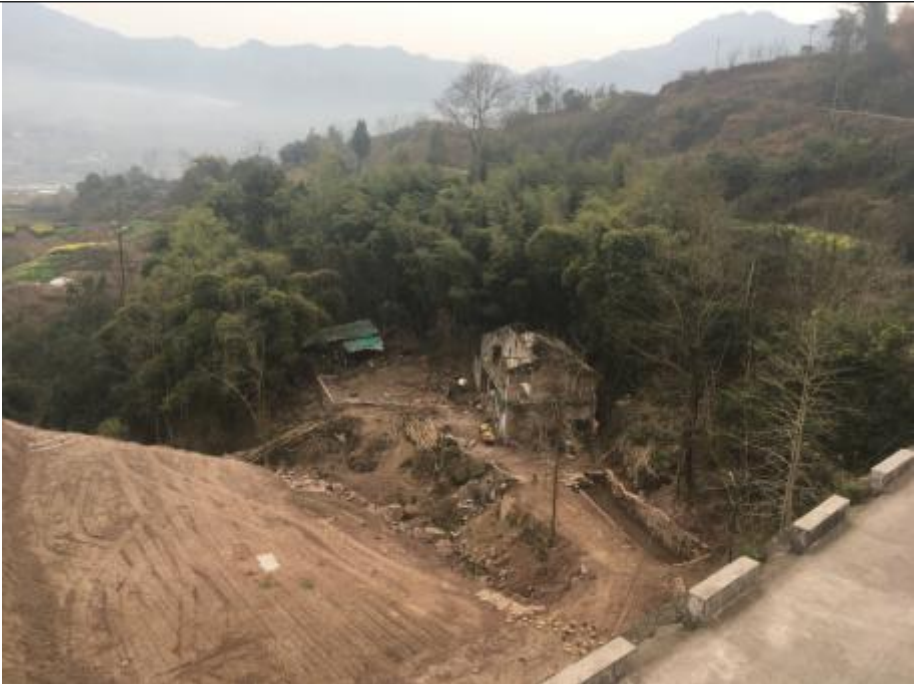
| | 现状 | 路北 44<br>路南 116 |
| 现状噪声值 | 监测值 | 昼间：50.0~53.4<br>夜间：43.6~47.0 |

| | 现状分析及运营期管理 | <p>路线向北侧偏移了 130m，南侧远离了敏感点，北侧敏感点位于山坡上，靠近道路的几处房屋已无人居住，该敏感点北侧最近距道路中心变化不大，南侧由原来的 30m 增加为 116m，高差由原来的山坡上 17m 变为-13~6m，交通噪声影响减少；</p> <p>环评要求两侧植树 10m 深，两侧靠近道路的房屋基本已经废弃了或者常年无人居住，南侧房屋基本位于树林后侧，无需另外植树种草，北侧位于山坡上的房屋前排也有大量的树木，无需另外种植；</p> <p>根据验收监测现状噪声值达标，为确保敏感点在车流量增加时声环境也能够满足相应声环境质量标准，运营期需对敏感点进行跟踪监测，预留噪声污染防治费用，超标时根据敏感点居民意见采取相应的降噪措施。</p> |

| 措施分析说明 | 环评措施 | 两侧植树种草 10 米深，200 米长。 |

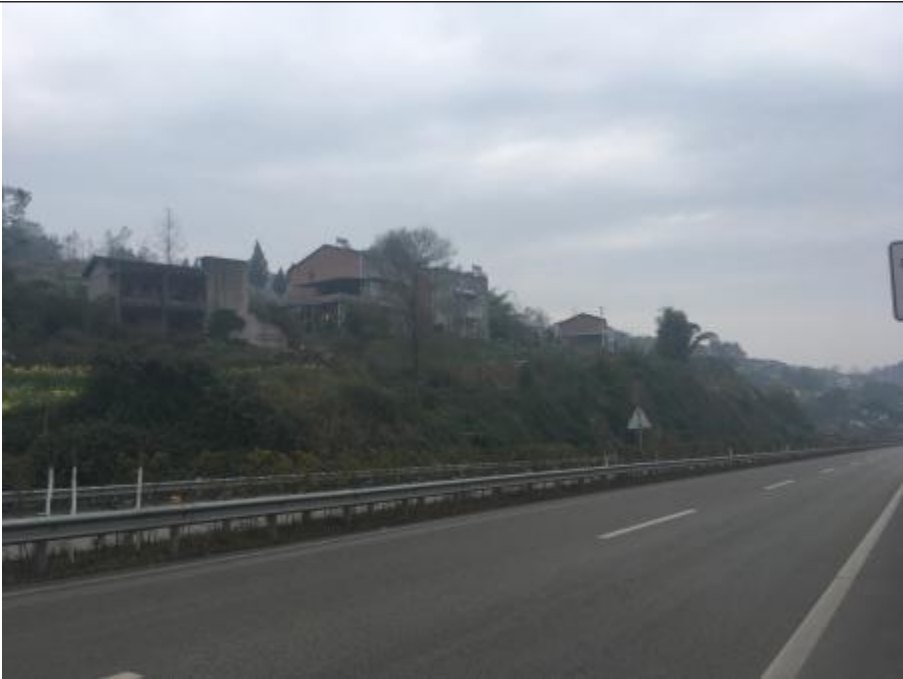
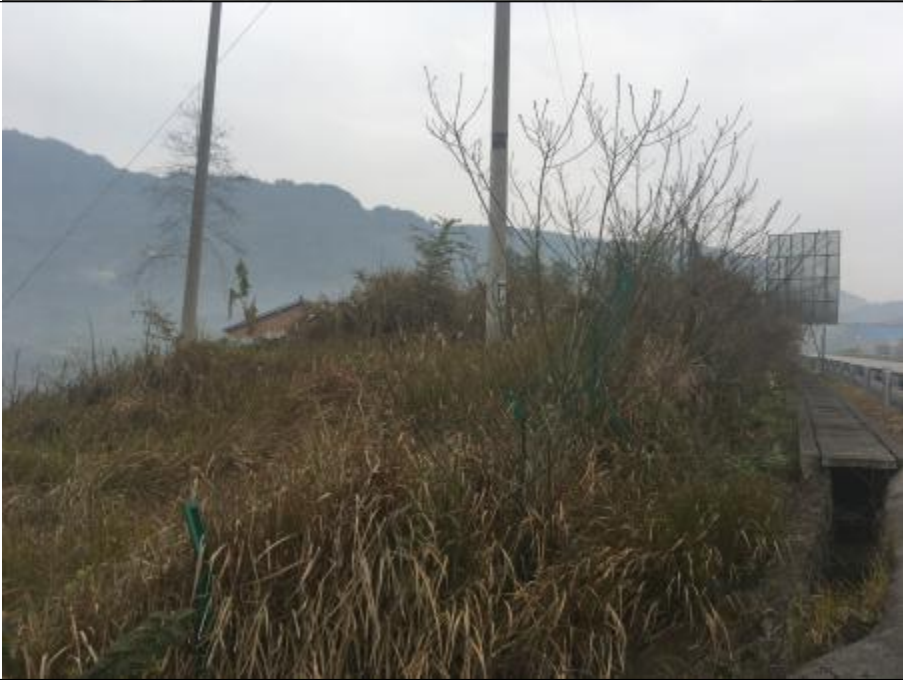
| | 现状 | 路北 34<br>路南 46 |
| 现状噪声值 | 监测值 | 昼间：49.6~54.6<br>夜间：43.9~47.5 |

| | 现状分析及运营期管理 | <p>路线基本与环评一致，北侧位于山坡之上，南侧位于道路边坡下方，前排敏感点位于红线范围内已经拆迁，该敏感点最近距道路中心距离变化不大，高差由原来的山坡下-6m 变为-12~6m，交通噪声影响减少；</p> <p>环评要求安装隔声窗，安装声屏障容易在沿线引起纠纷，难以实施下去，北侧房屋位于山坡上难以实施声屏障，南侧房屋位于山坡下方，安装声屏障也基本无降噪效果，因此未采取工程措施；</p> <p>根据验收监测现状噪声值达标，试运营期也未在此处增设工程措施，为确保敏感点在车流量增加时声环境也能够满足相应声环境质量标准，运营期需对敏感点进行跟踪监测，预留噪声污染防治费用，超标时根据敏感点居民意见采取相应的降噪措施。</p> |

| 措施分析说明 | 环评措施 | 安装双层隔声门窗共 13 户 |

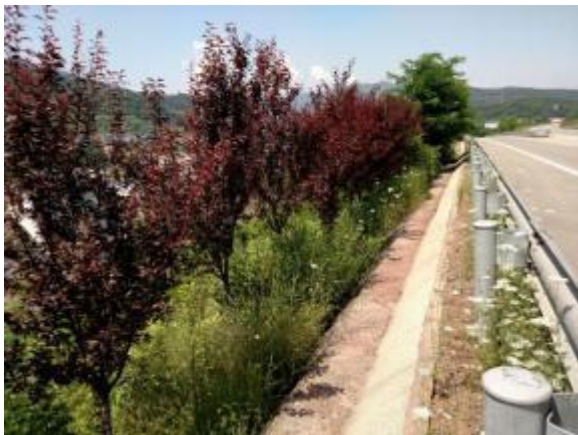
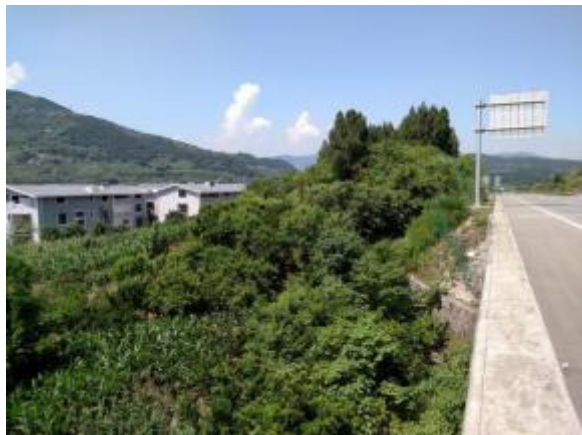
图 7-3-1 任家院子绿化情况

图 7-3-2 向家院子绿化情况

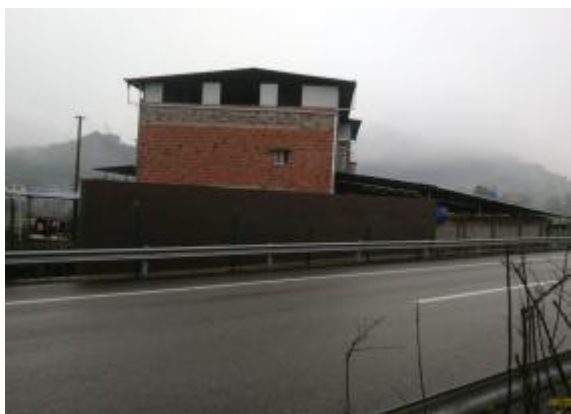
图 7-3-3 李家院子围墙现场情况

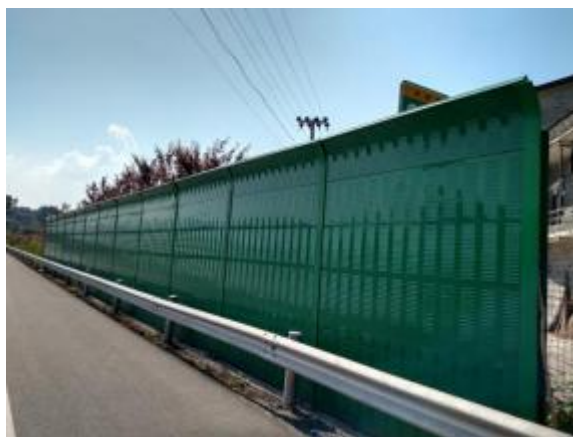
图 7-3-4 王家院子声屏障现场情况

声屏障屏体采用>0.3mm 厚镀锌钢板支座，防锈保护采用了喷塑处理，吸隔声材料为泰柏板，隔声量效果好，空气声计权隔声量≥30 dB，使用寿命 25 年；基础部分主要材料如下：

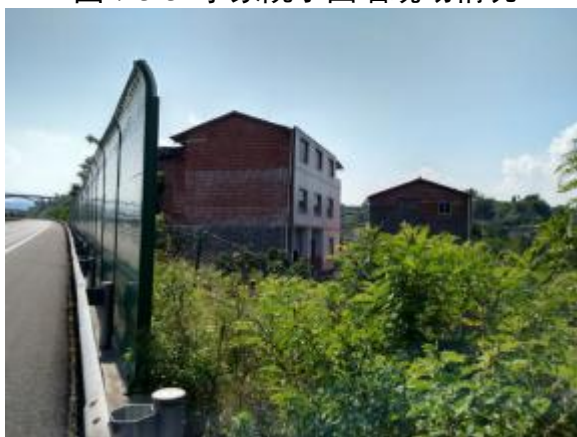
图 7-3-5 山家院子声屏障现场情况

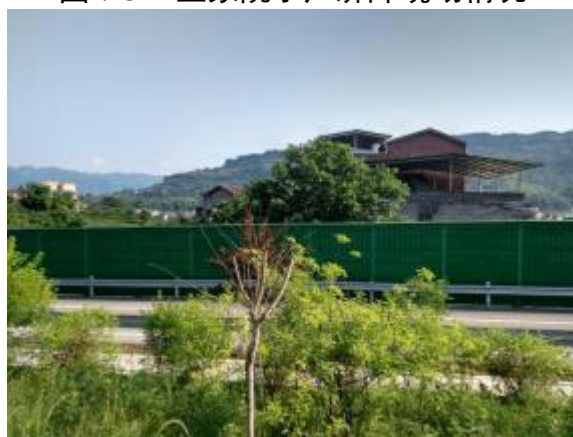
图 7-3-6 胡家院子声屏障现场情况

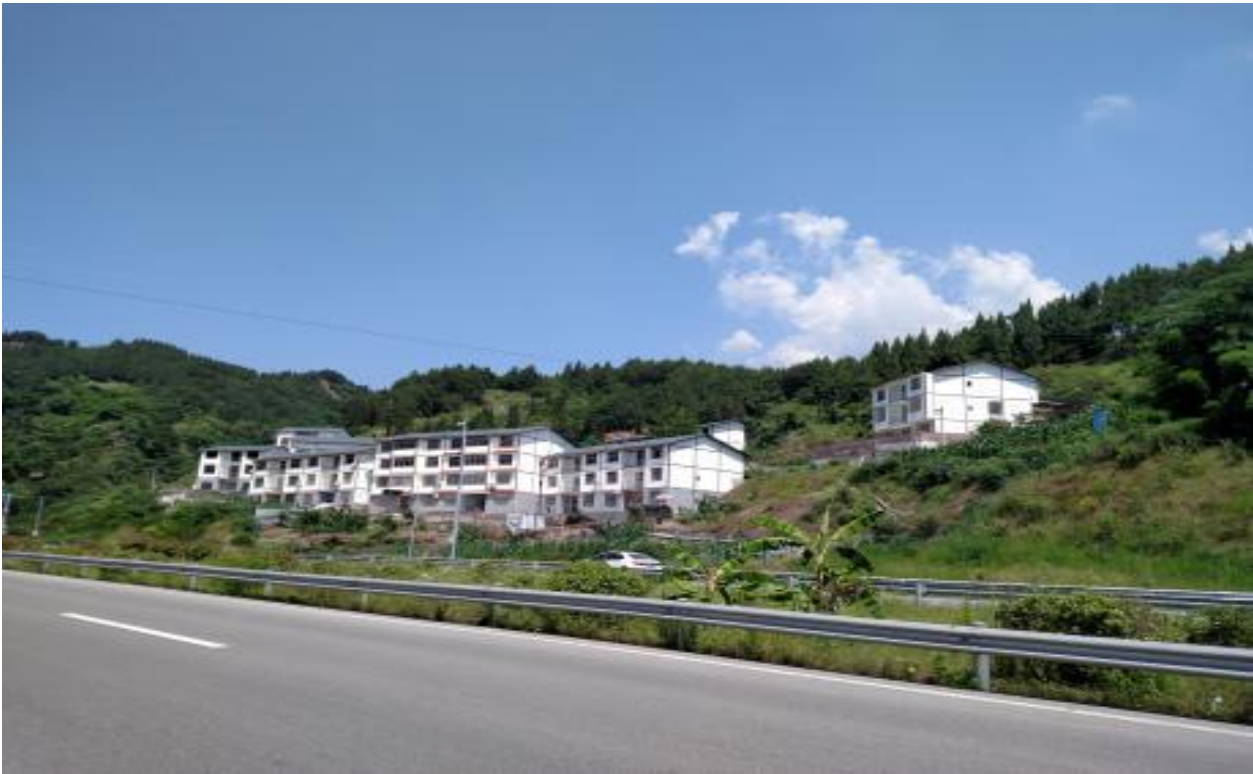
图 7-4-1 K7+800 孙家院子噪声监测示意图

（5）声屏障效果监测要求：在声屏障中间处后方被保护敏感点窗前 1m 处设置 1# 监测点；在公路范围在距离声屏障西侧边缘外 200 米处，与 1#点距离公路相同距离的位置设置 2#点。2 个监测点位同步监测，监测二天，昼间监测 2 次，夜间监测 2 次（22:00-24:00，24:00-6:00 内各一次），每次 20 分钟，并观测和记录分车型的双向车流量，监测项目为等效连续 A 声级  $L_{Aeq}(A)$ 。

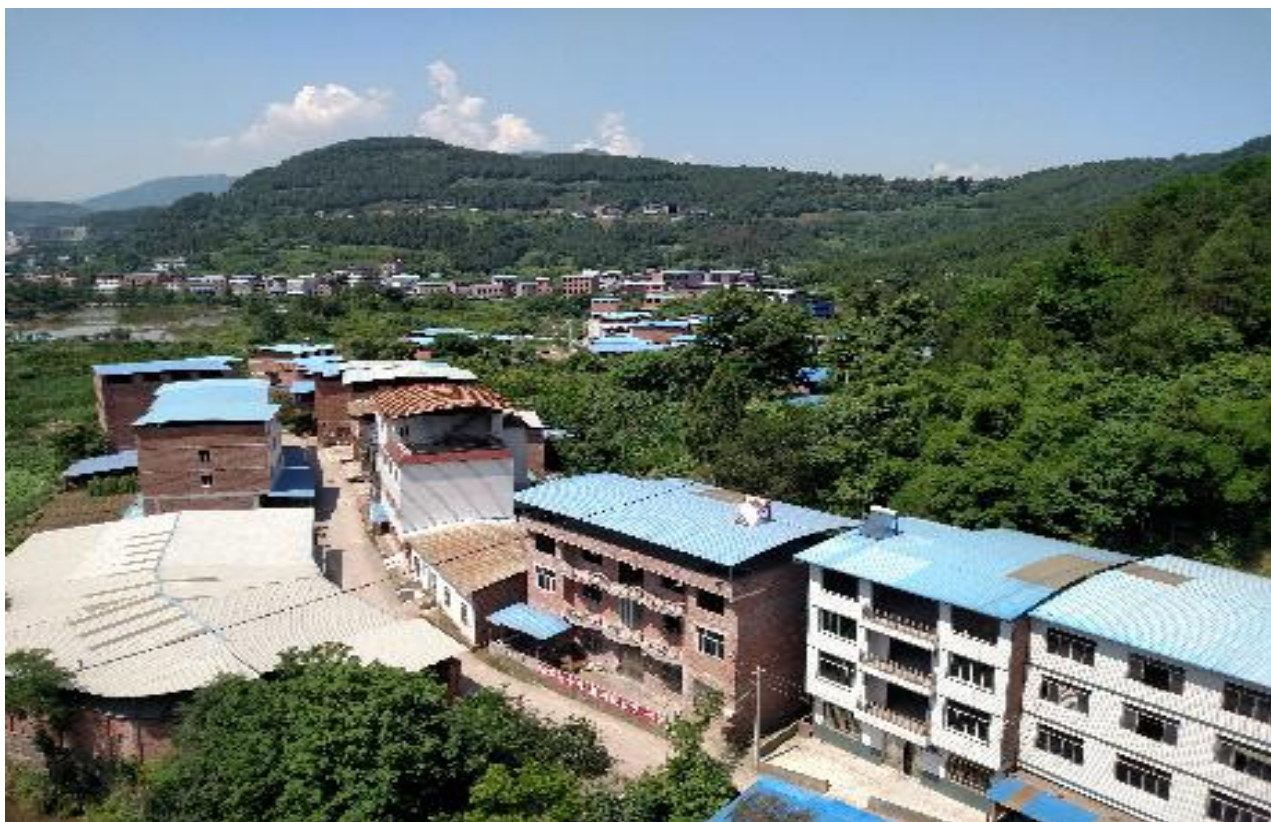
图 7-4-2 K8+200~ K8+550 刘家院子噪声监测示意图

（3）24 小时连续监测要求：在刘家院子右侧临路第一排住户处设置 24 小时连续监测点，监测一天，要求每小时连续监测一次，每次监测时并观测和记录分车型的车流量。给出昼间 16 小时（6:00—22:00）和夜间 8 小时（22:00—6:00）的等效连续 A 声级和各个小时的分车型车流量。

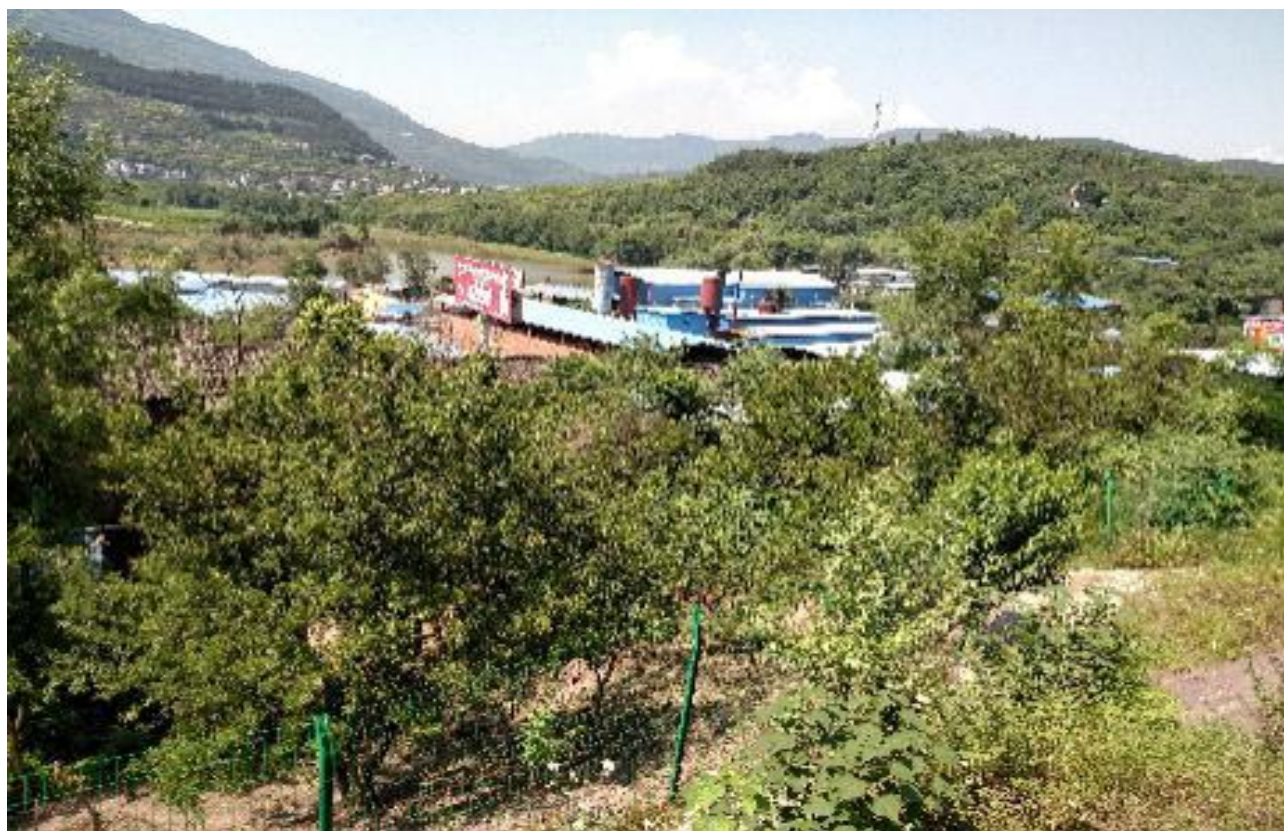
图 7-4-3 K9+200 林家院子噪声监测示意图

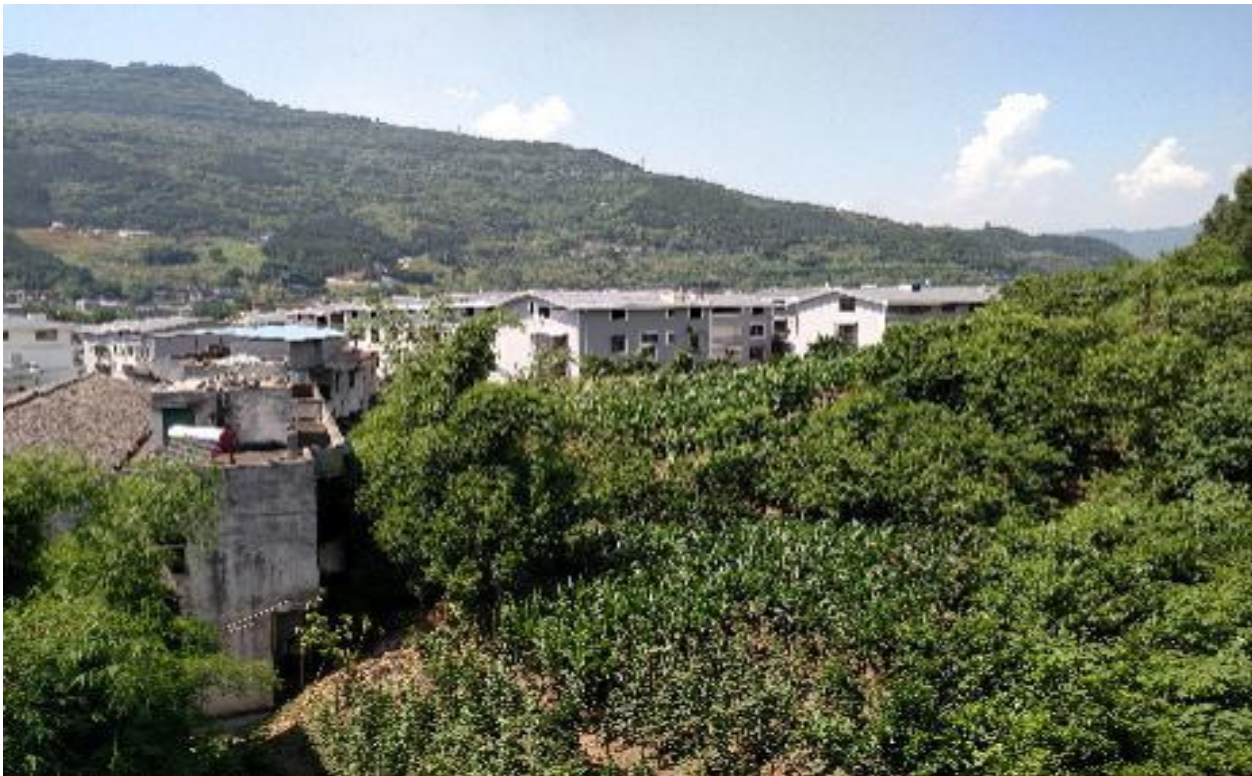
图 7-4-4 K10+300~ K10+900 向家院子噪声监测示意图

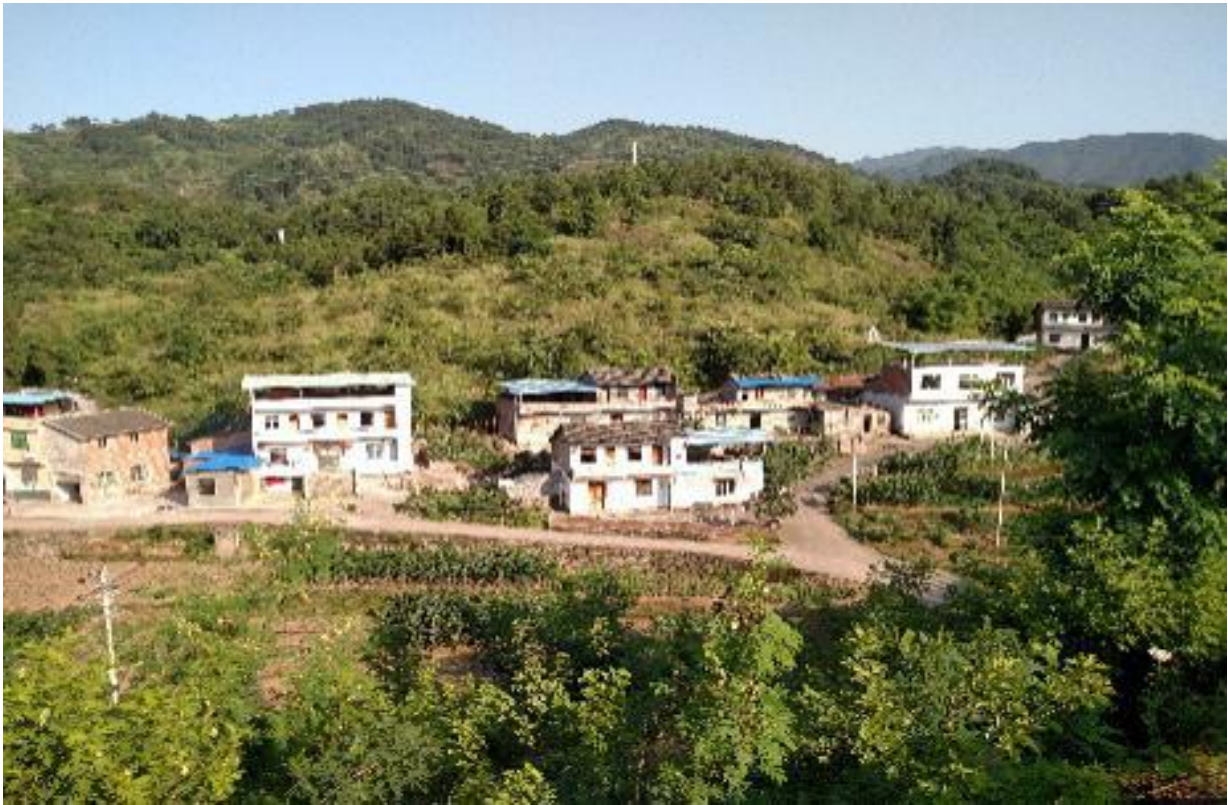
图 7-4-6 K13+500 张家院子噪声监测示意图

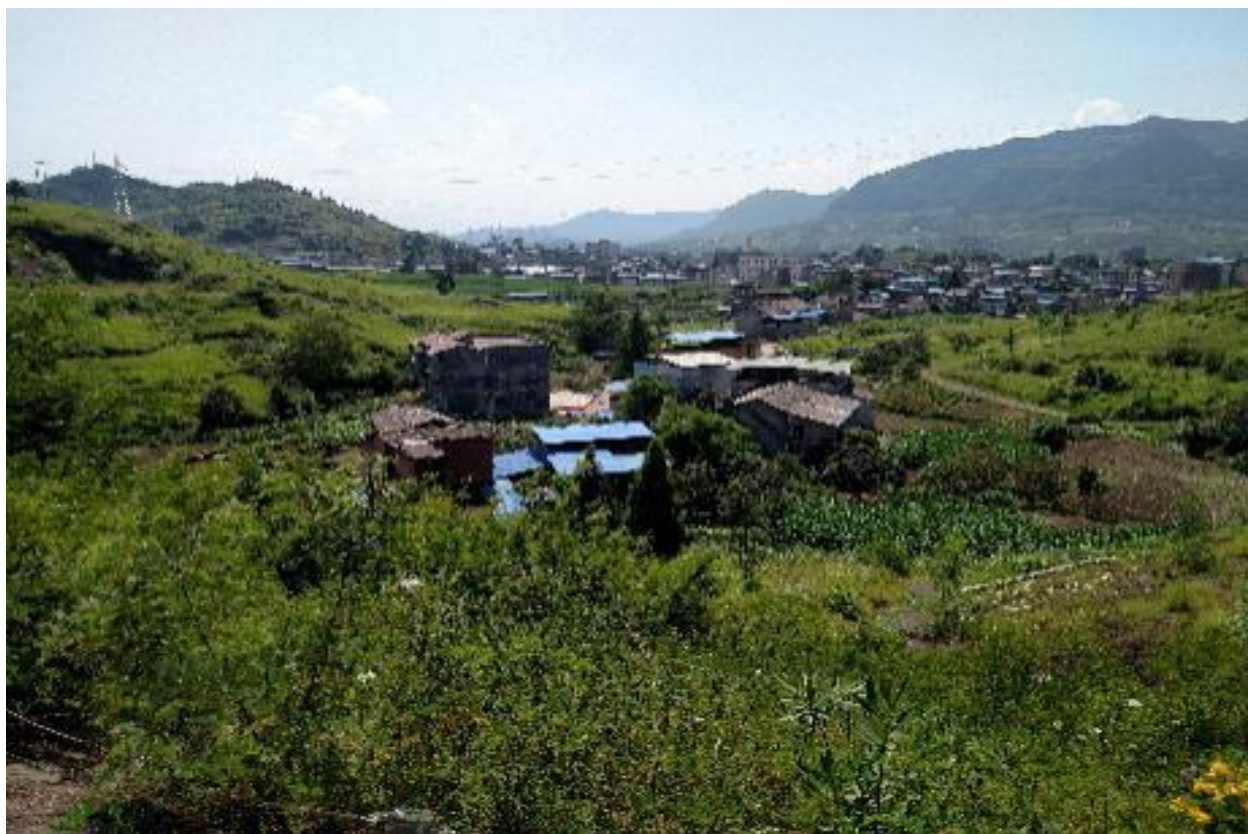
图 7-4-7 K13+500 雷家湾噪声监测示意图

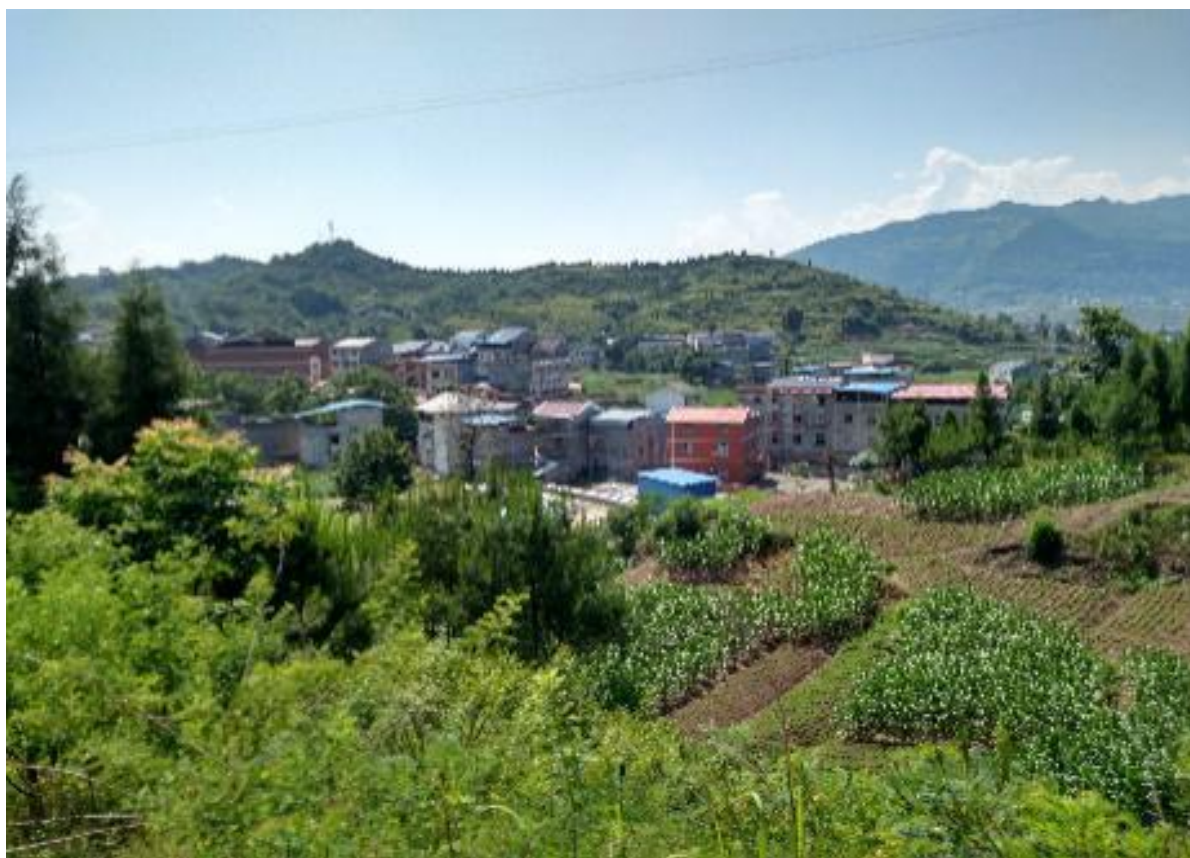
图 7-4-8 K14+450 陈儿坝噪声监测示意图

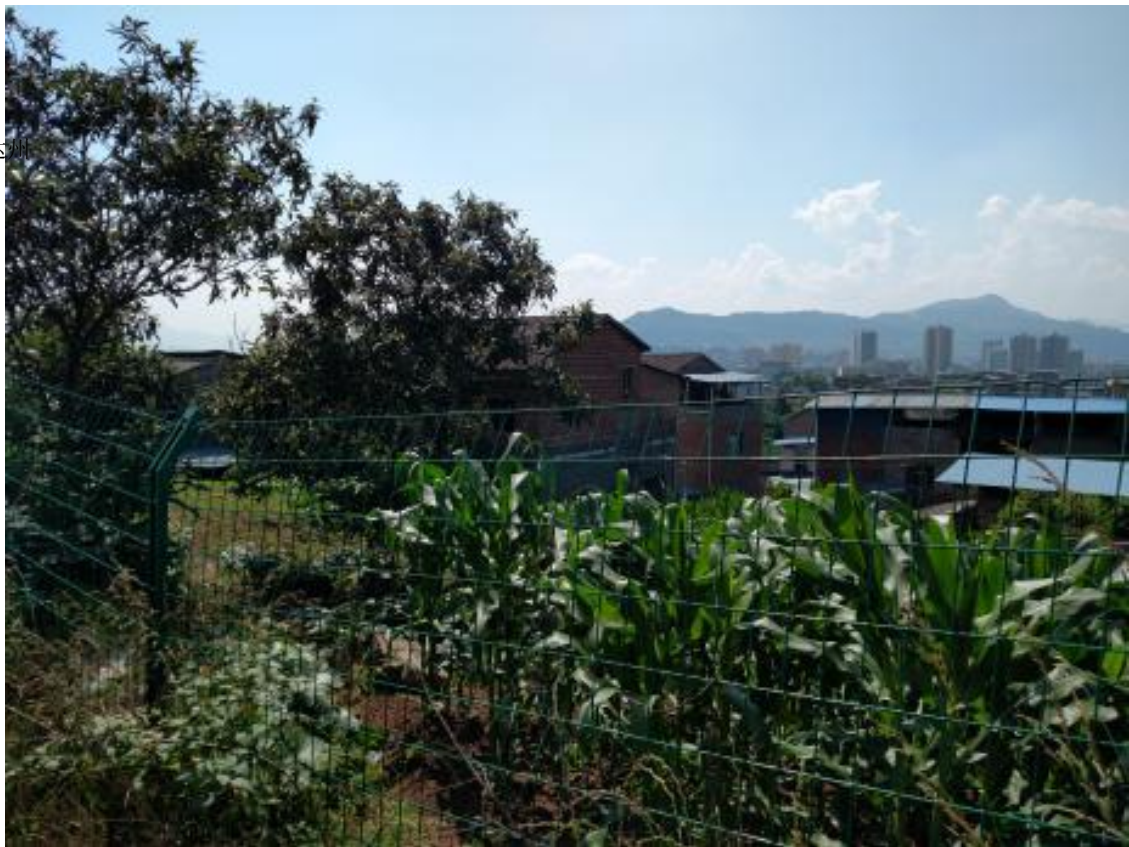
图 7-4-10 K17+950~K18+700 刘家院子噪声监测示意图

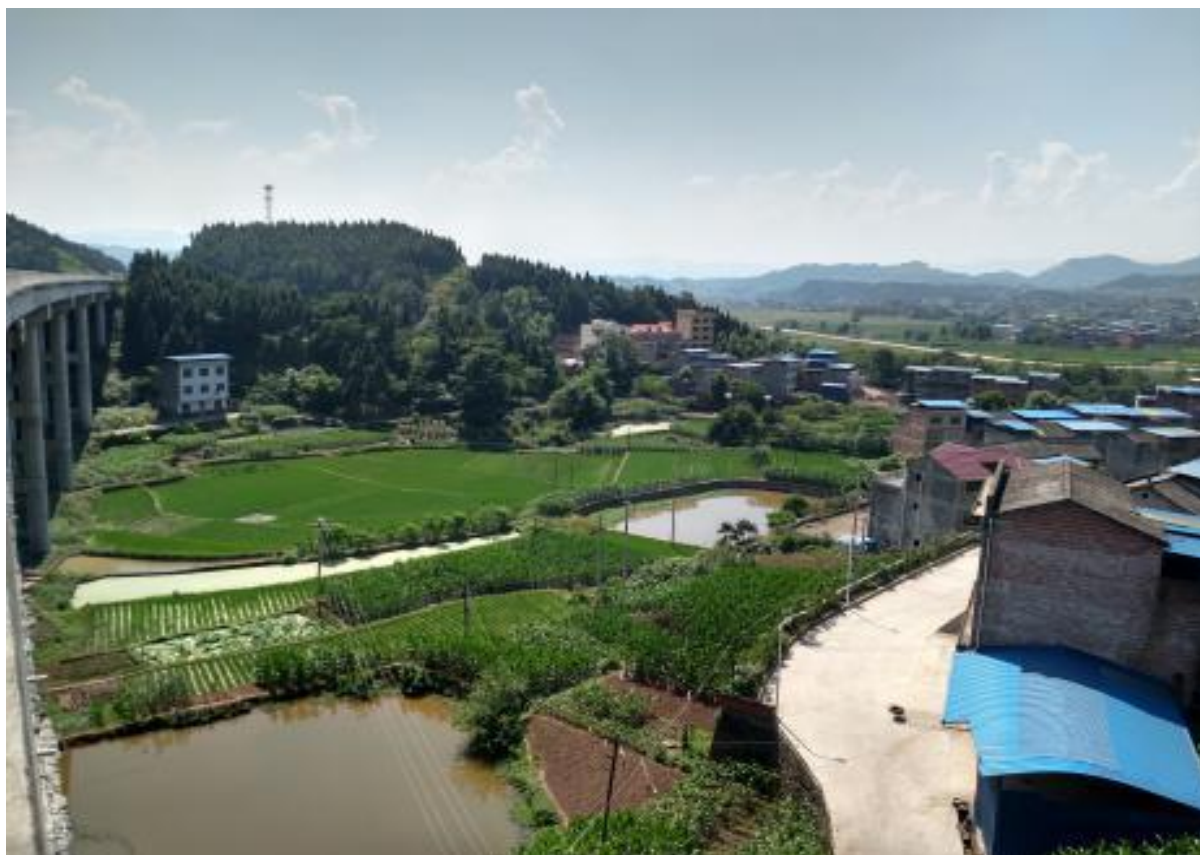
图 7-4-11 K20+600 雷家院子噪声监测示意图

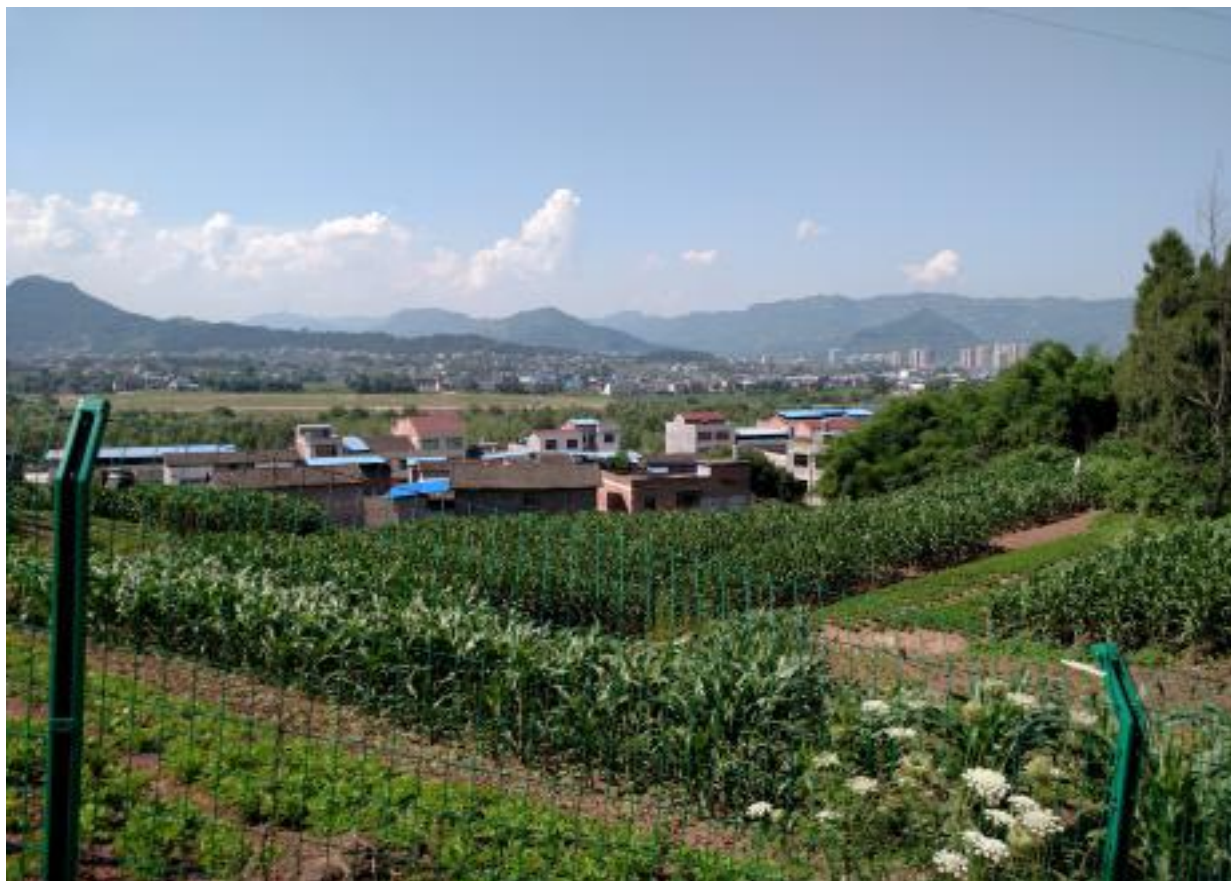
图 7-4-12 K21+200~K21+800 曹家糖房/彭家院子噪声监测示意图

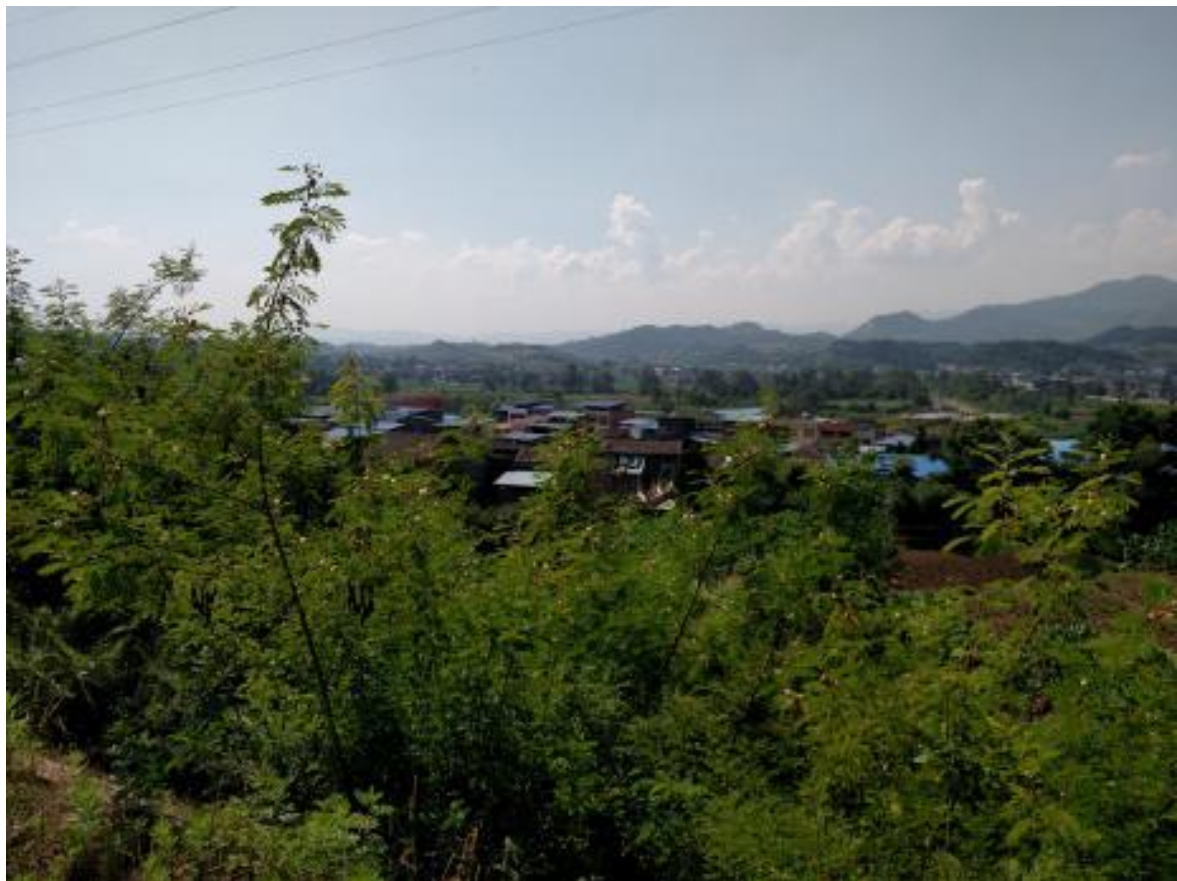
图 7-4-13 K21+800~K22+900 黄家湾噪声监测示意图

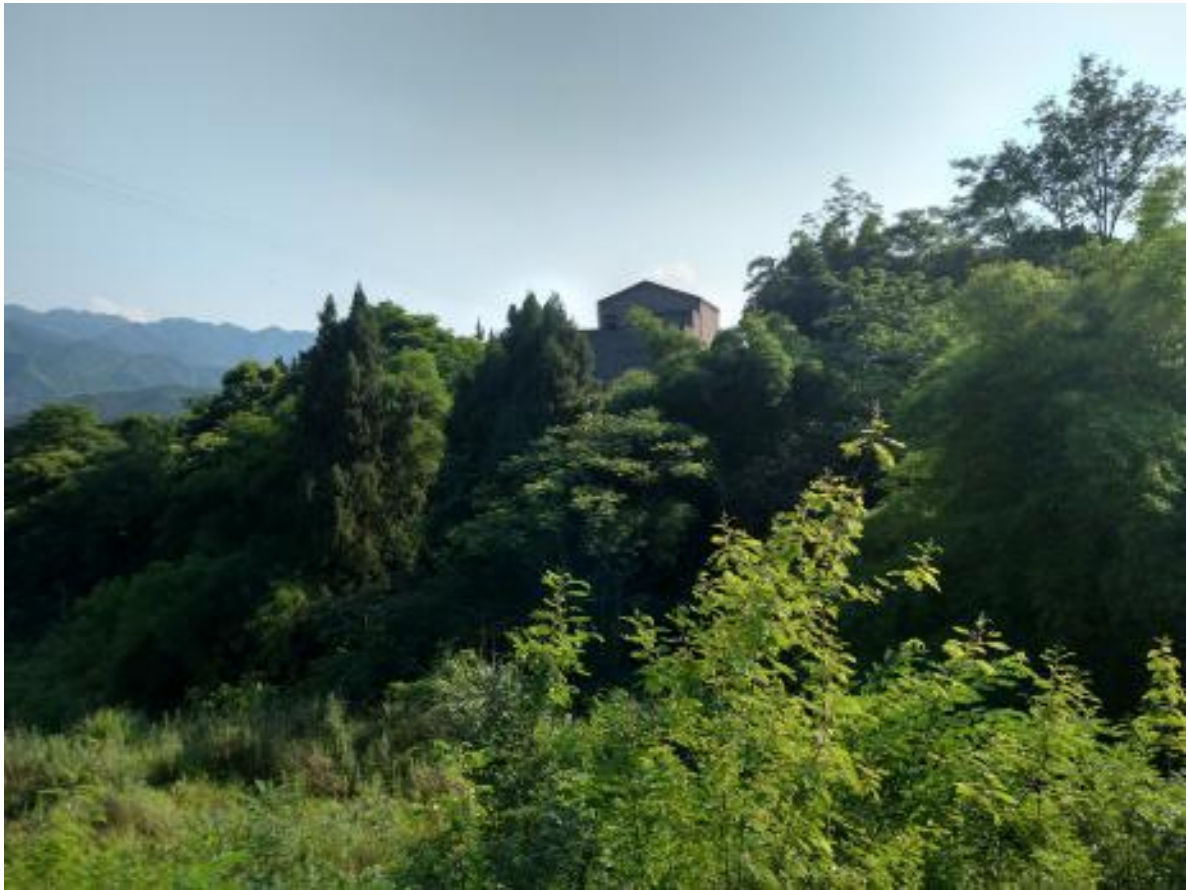
图 7-4-14 K24+000 姚家院子噪声监测示意图

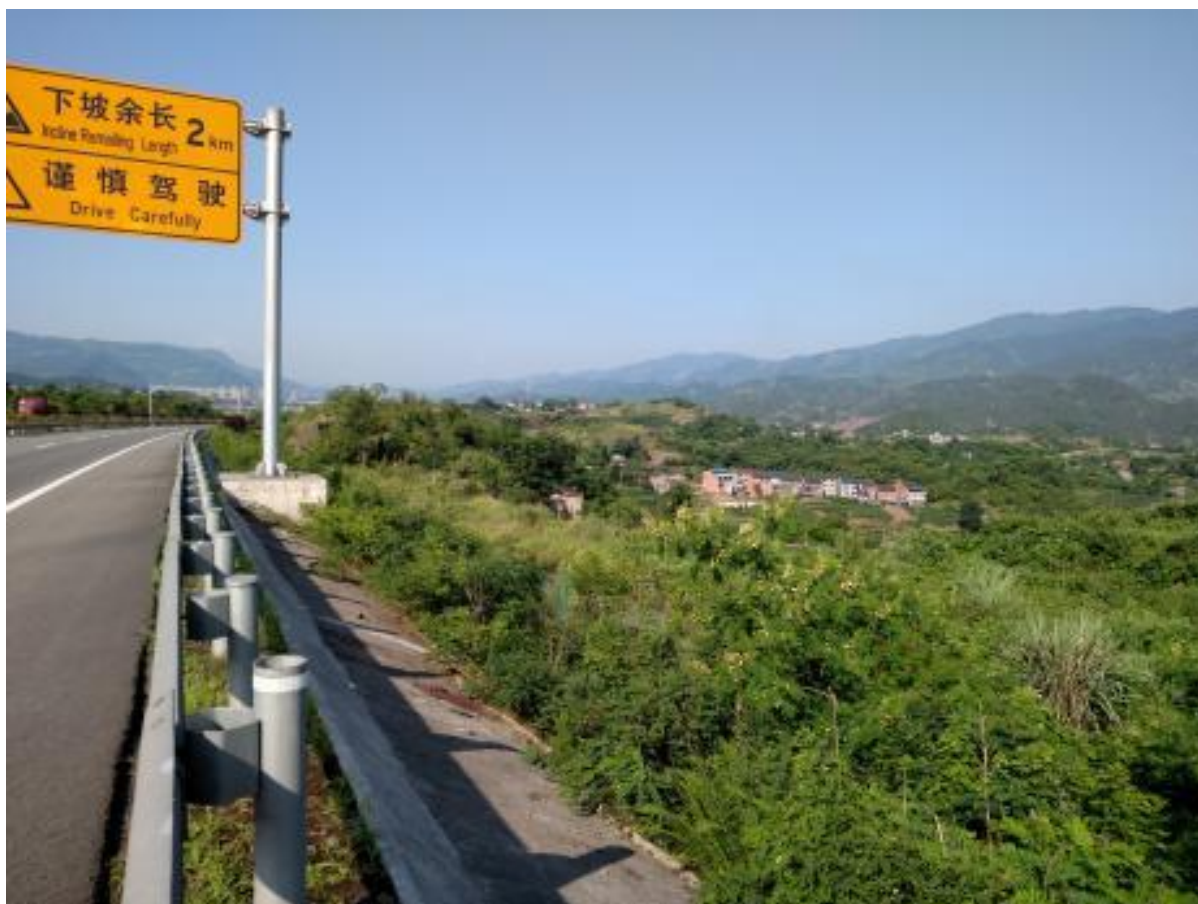
图 7-4-15 K25+200~K25+650 李家垭口噪声监测示意图

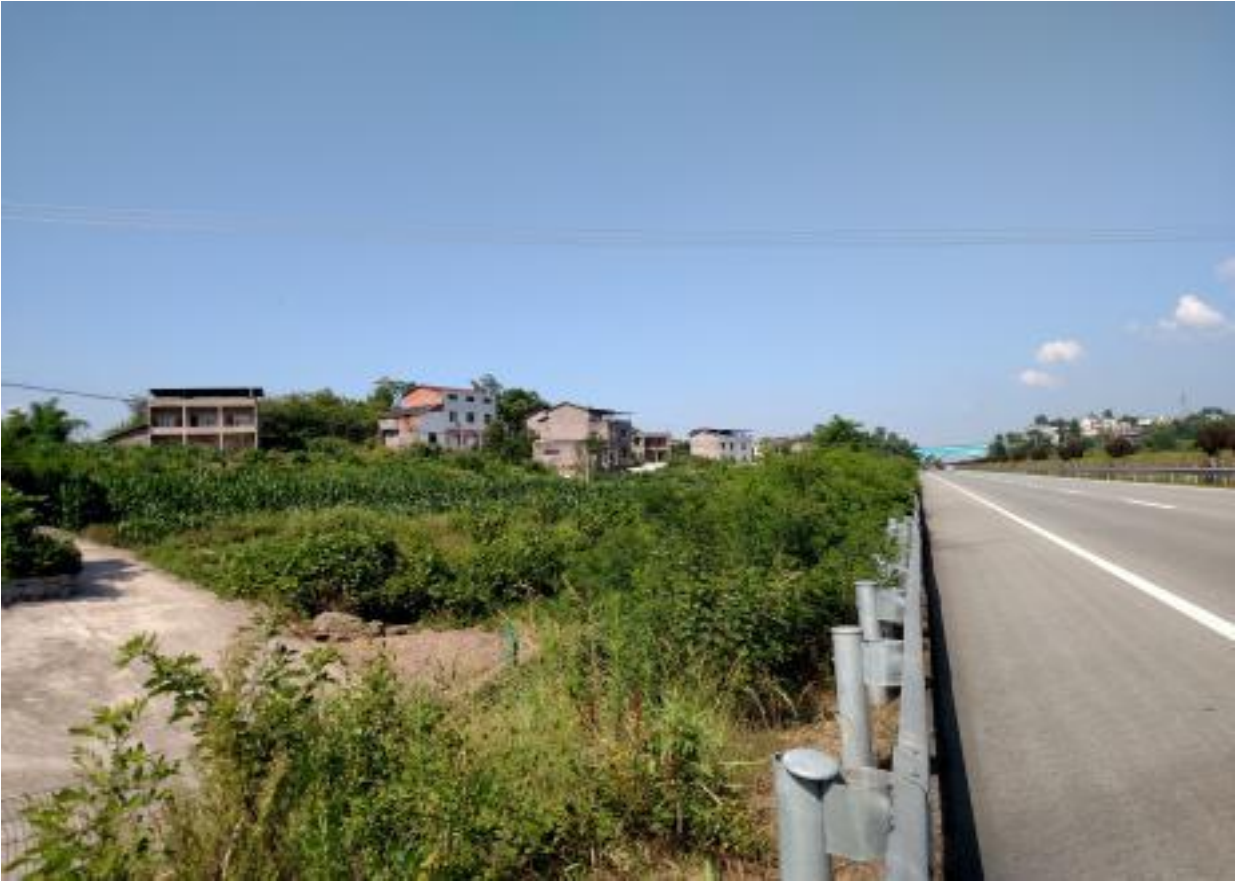
图 7-4-16 K28+400~K29+050 黄桷梁噪声监测示意图

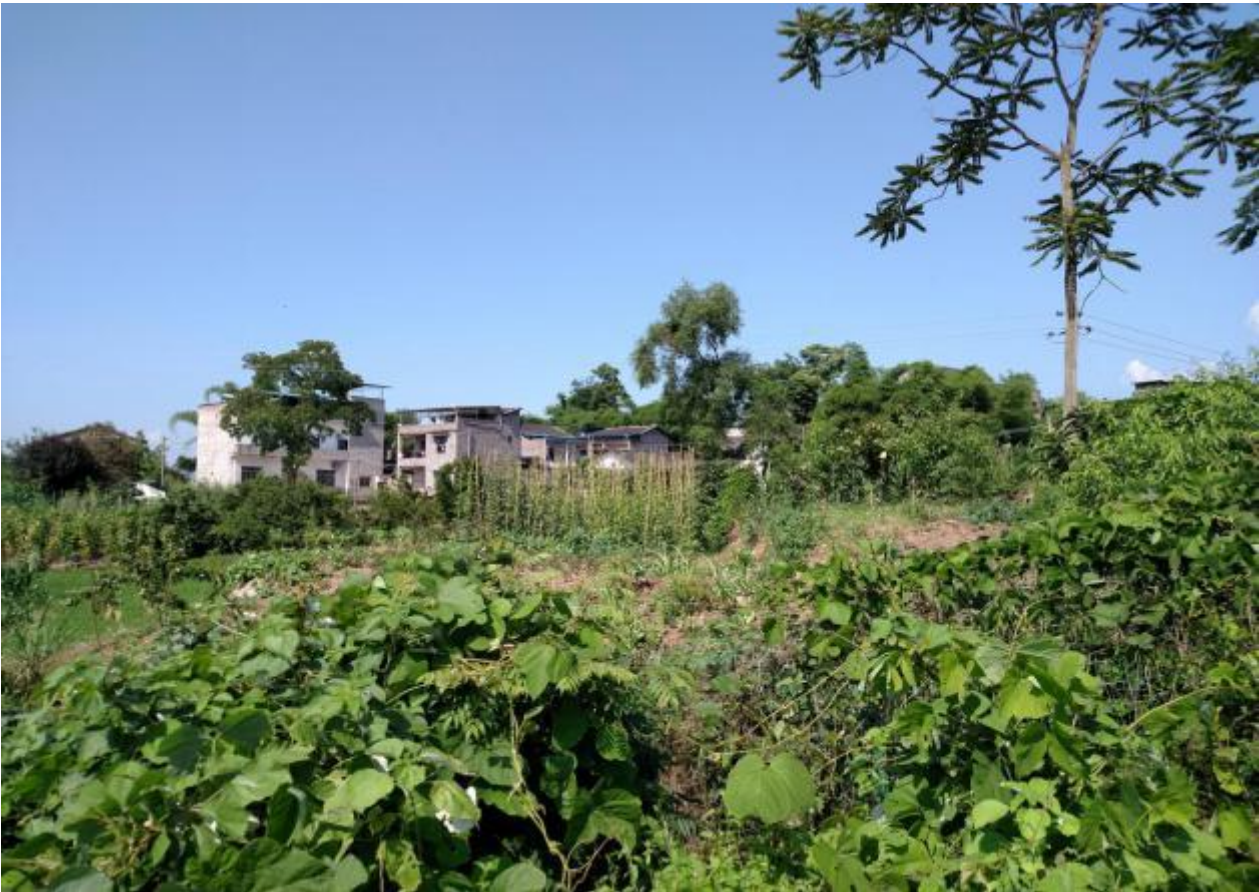
图 7-4-17 K30+400~k31+000 王木匠院子噪声监测示意图
