重庆万州至达州高速公路开县至开江（渝川界）段

## 竣工环境保护验收调查报告

委托单位：重庆万利万达高速公路有限公司

调查单位：上海环境节能工程股份有限公司

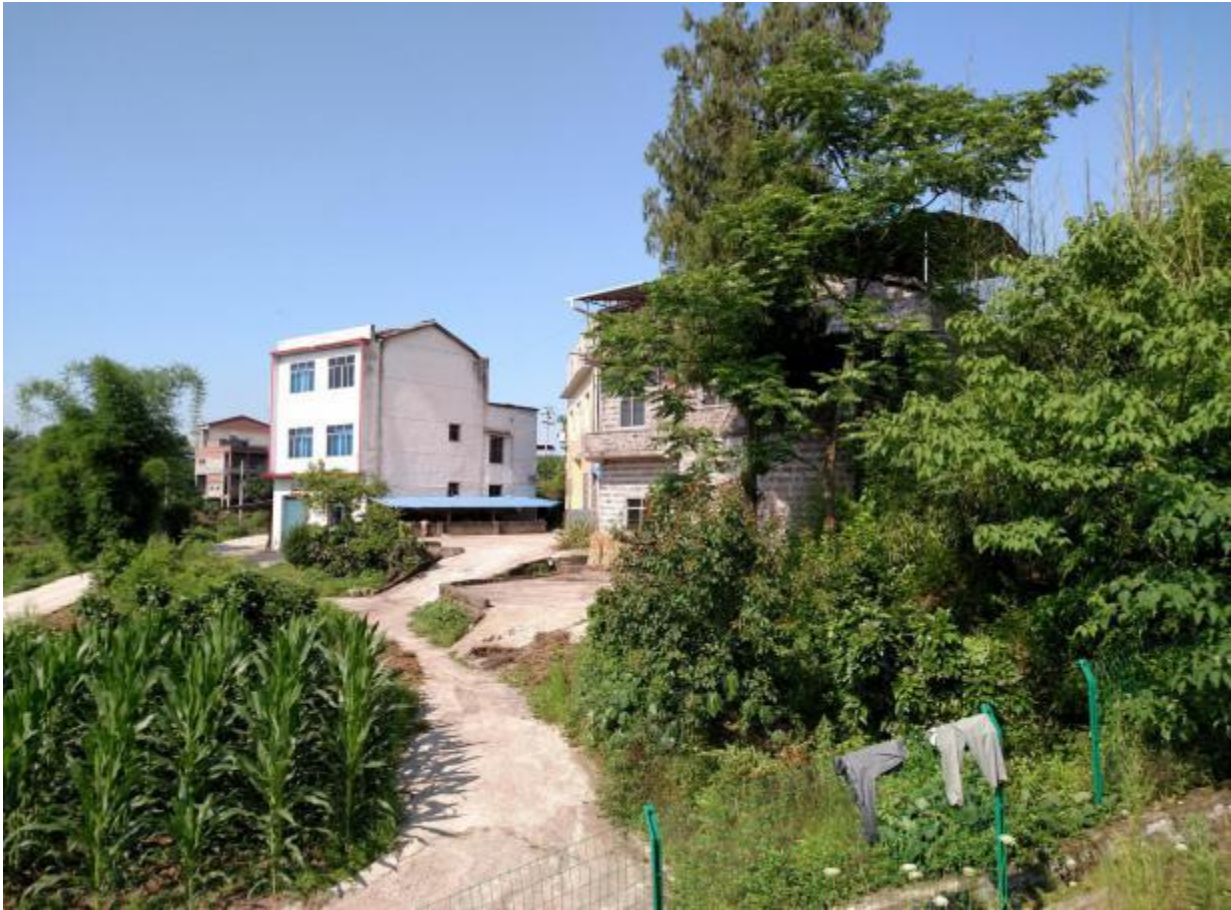
图 7-4-18 K31+350~k21+000 王家梁噪声监测示意图

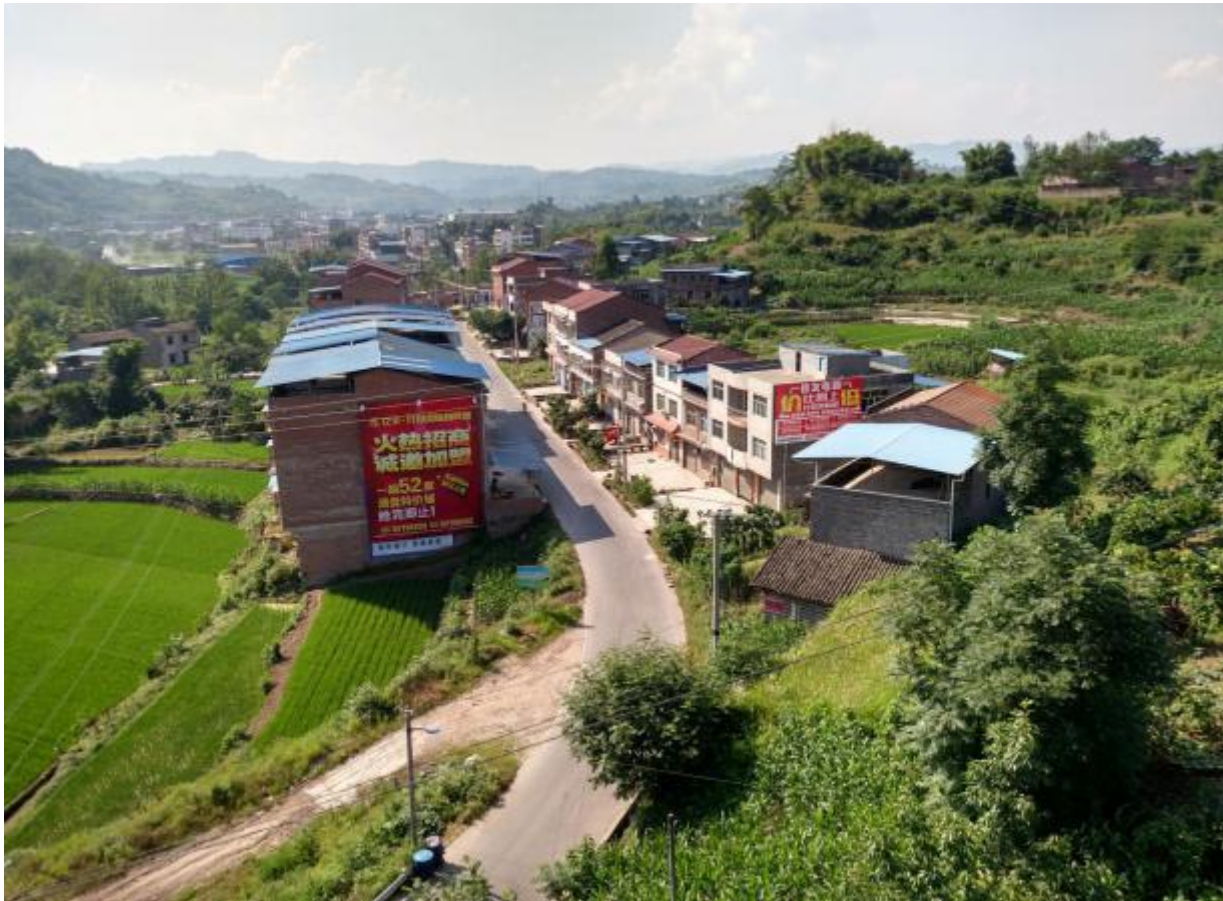
图 7-4-19 K32+600~K33+200 陈家院子噪声监测示意图

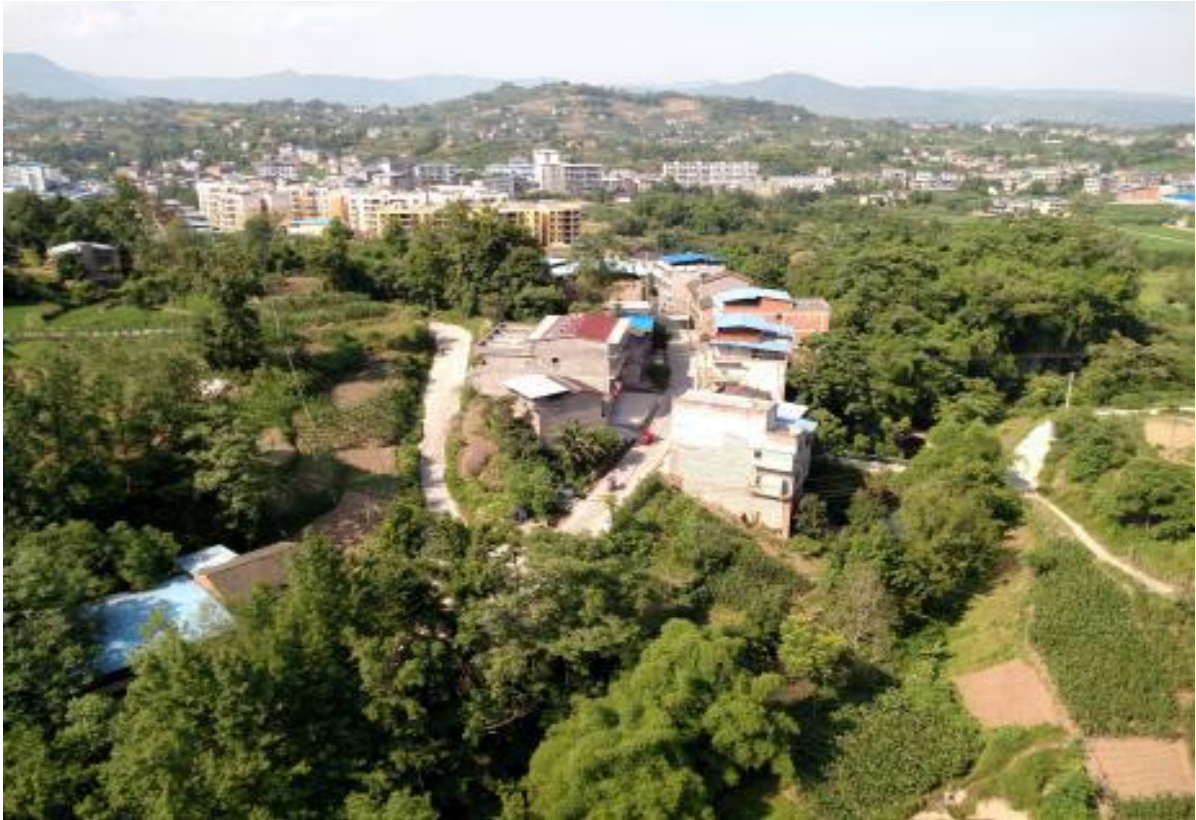
图 7-4-20 K33+800~K34+300 付家祠堂噪声监测示意图

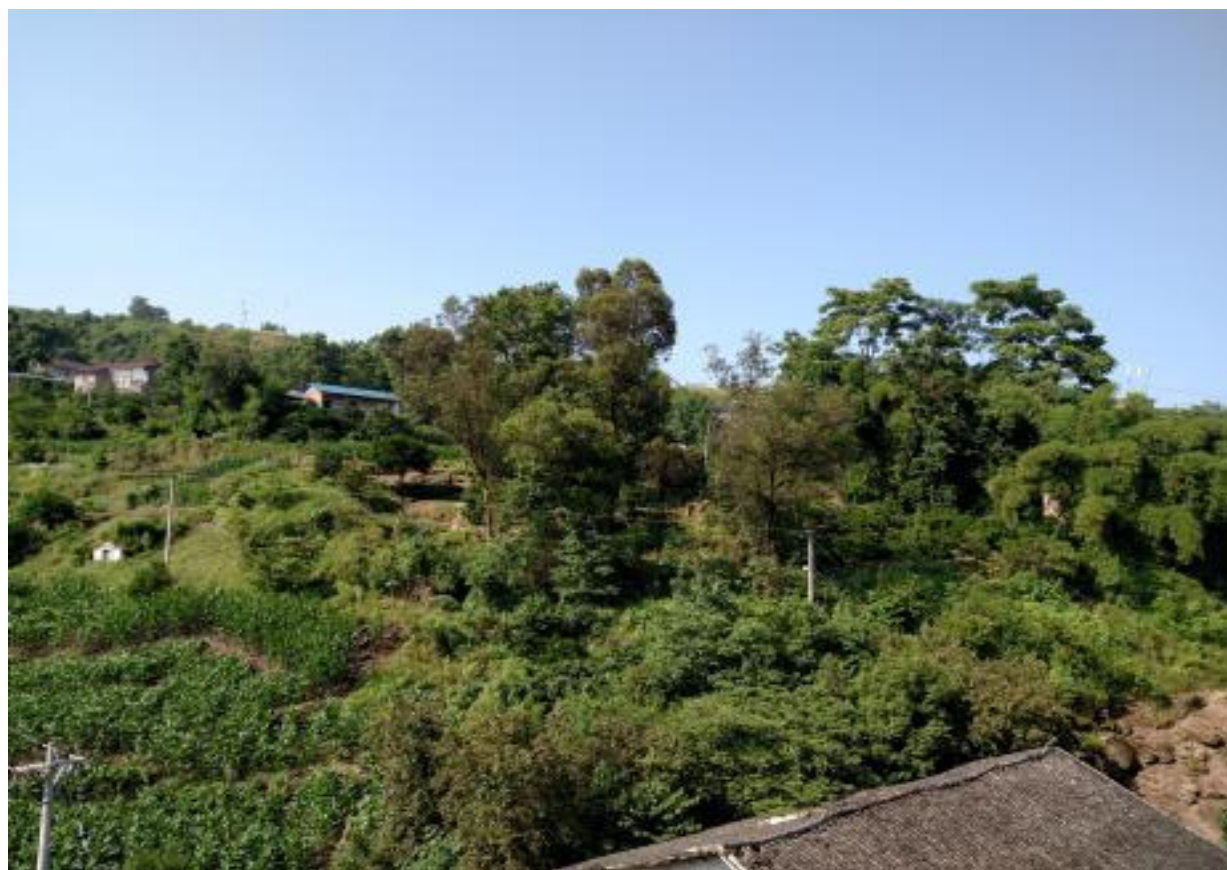
图 7-4-21 K35+200~K35+700 黄家院子噪声监测示意图

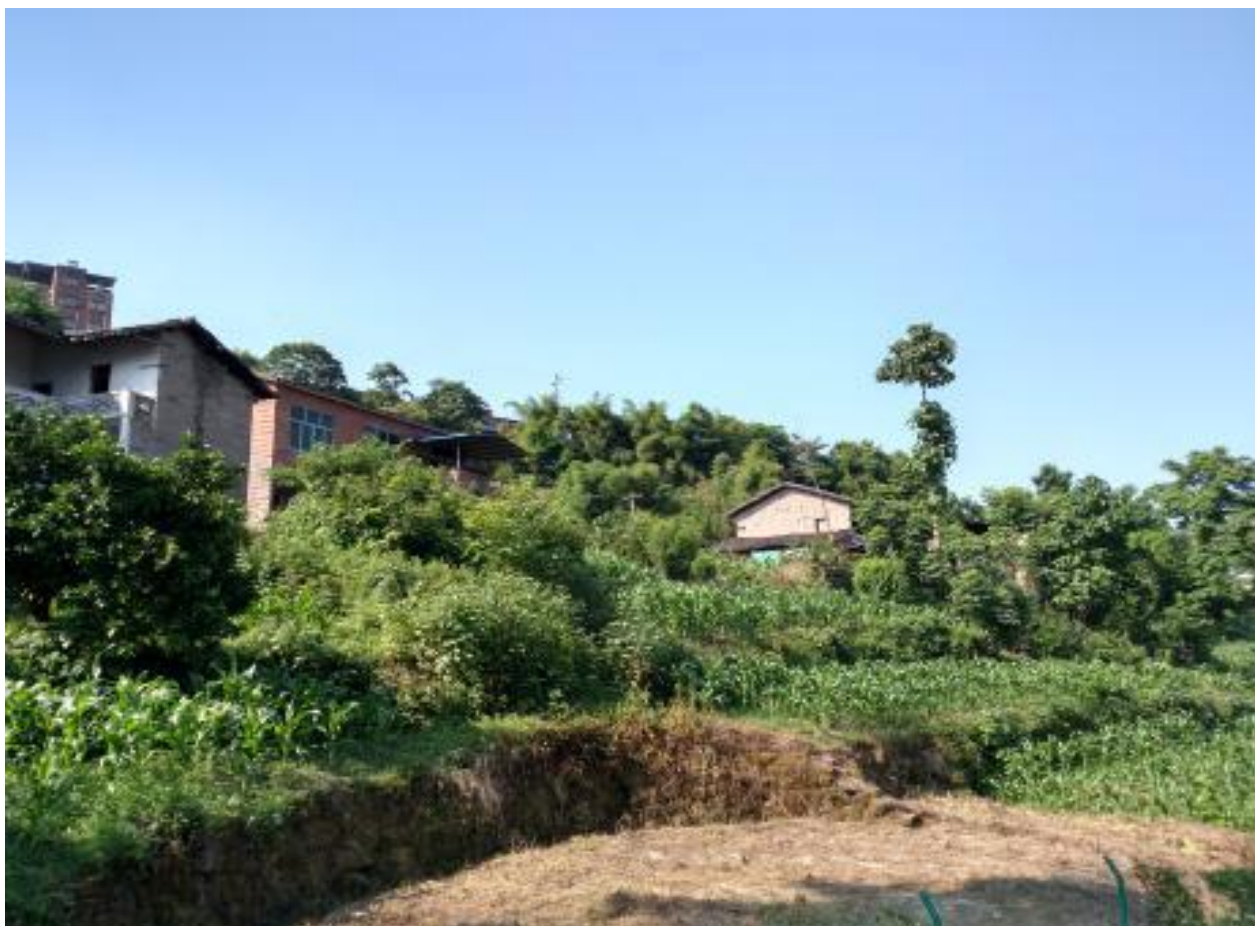
图 7-4-22 K36+900~K37+700 梁家院子噪声监测示意图

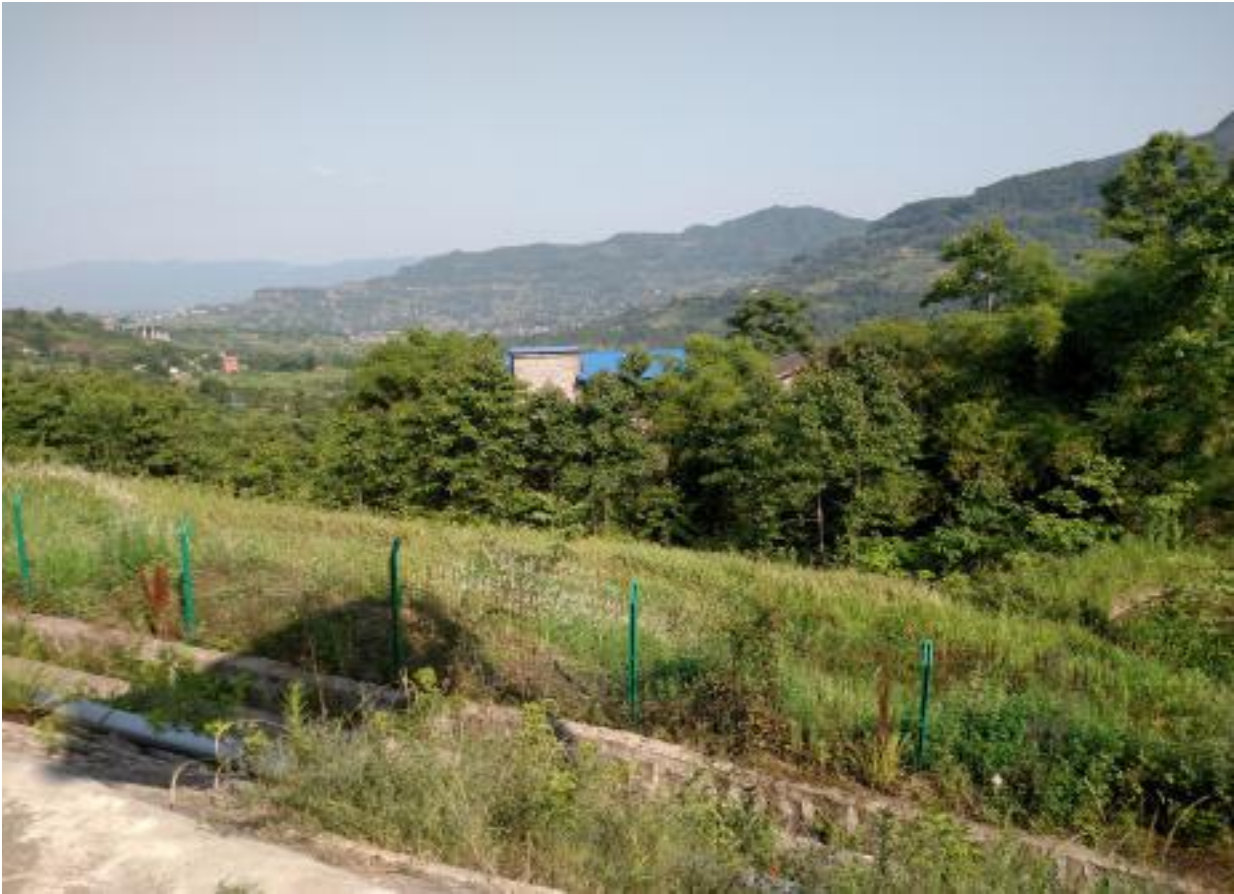
图 7-4-23 K37+700~K38+300 青龙包噪声监测示意图

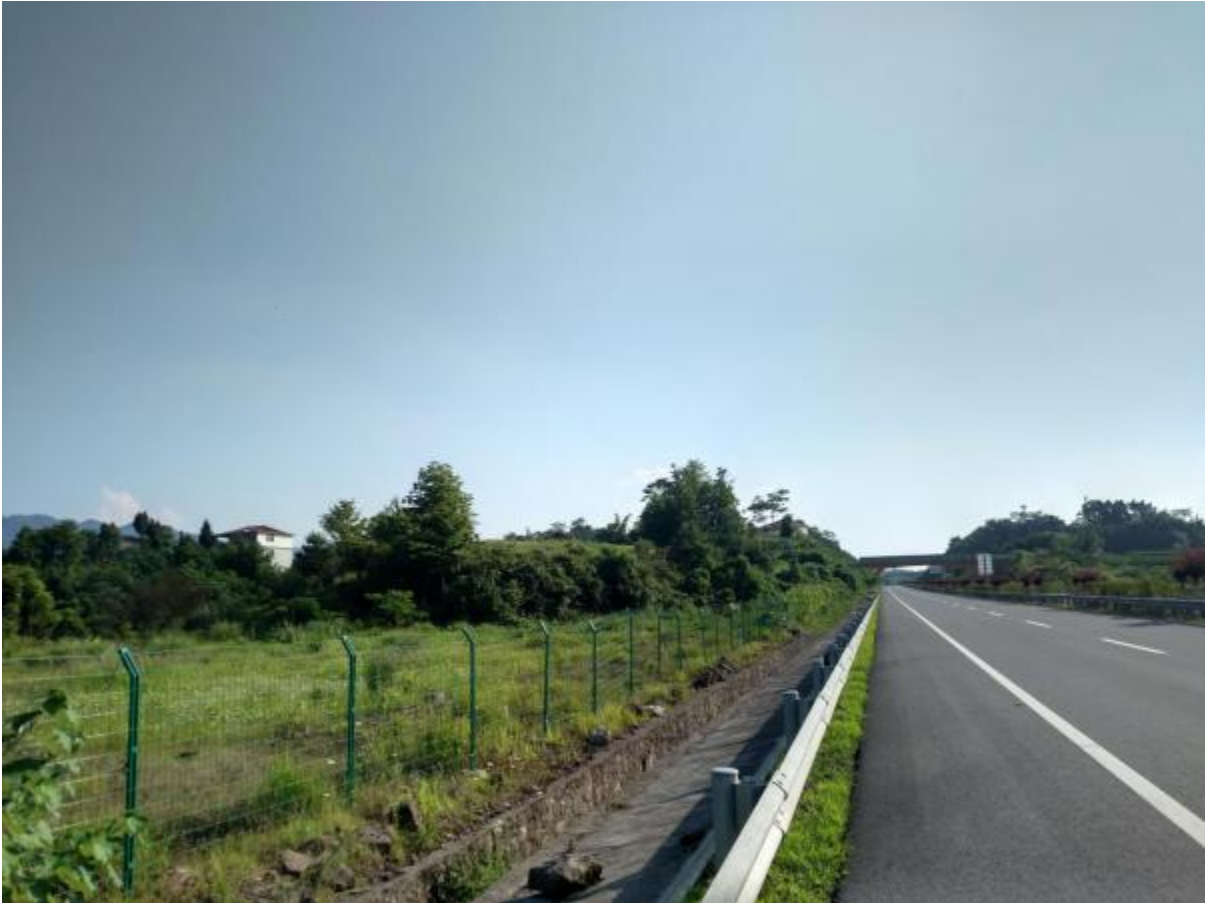
图 7-4-24 K35+100 南侧开阔地带噪声监测示意图

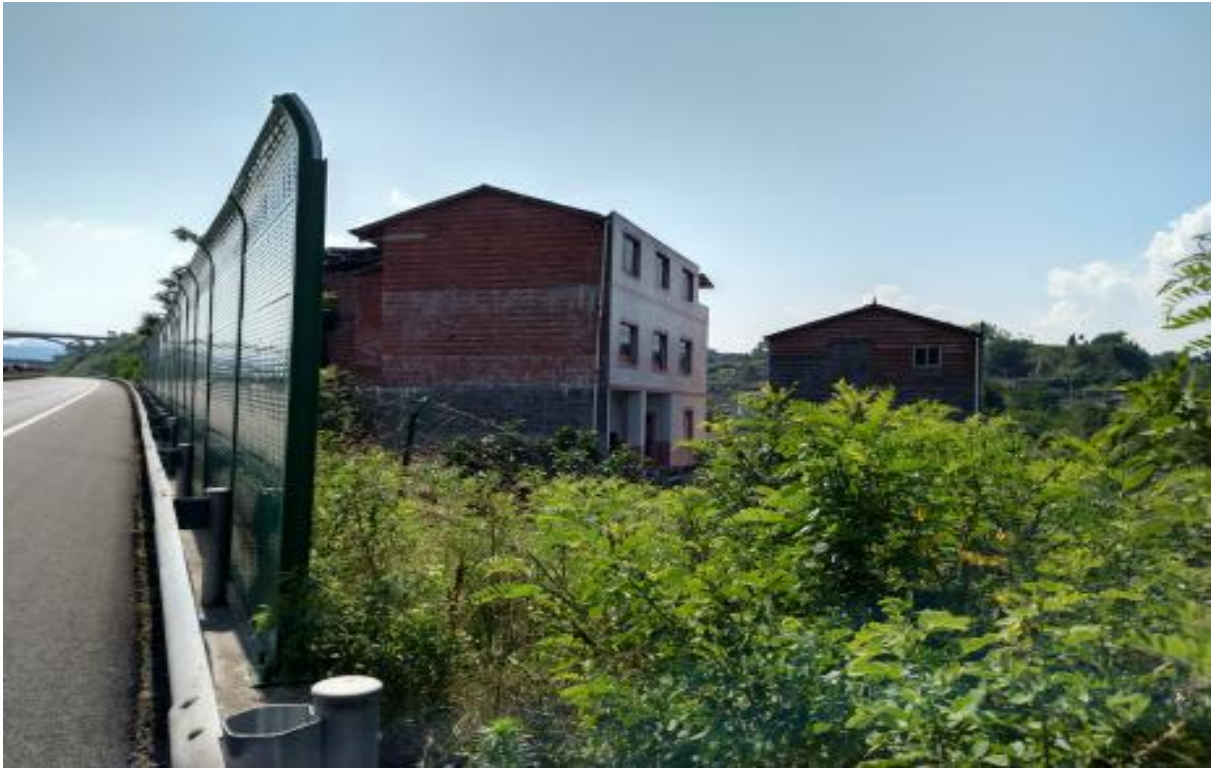
图 7-4-25 K27+560 山家院子噪声监测示意图

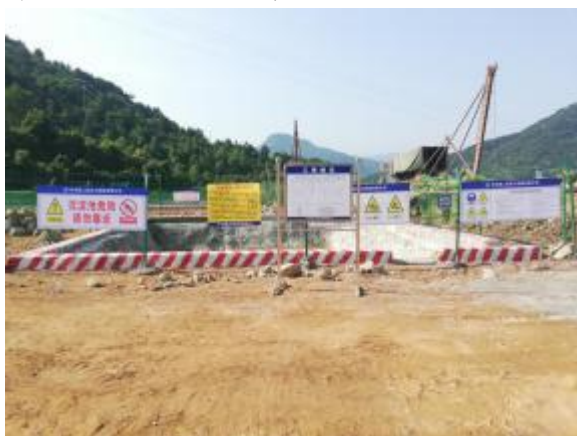
图 8-2-1 沉淀池现场照片

等有效措施。在沥青拌和站设置污水沉淀池，防止污水直接排入河流或地表；三是在路面混合料运输中采取覆盖等措施，有效地减少了抛洒滴漏对环境造成污染；四是对施工中产生的废油、废沥青及其它固体废弃物采取集中堆放，并及时妥善处理，杜绝了随意倾倒或抛入水体的现象。

6、在进行隧道施工前，进行隧道区水文地质勘探，在施工过程中对隧道施工涌水采取了“以堵为主，以排为辅”的防范措施，一定程度上减少了地下水漏失，减轻了对生态环境的不利影响；同时隧道涌水经沉淀处理后均达标排放，施工营地生活污水设置了旱厕收集并用作了农肥或沿线绿化。

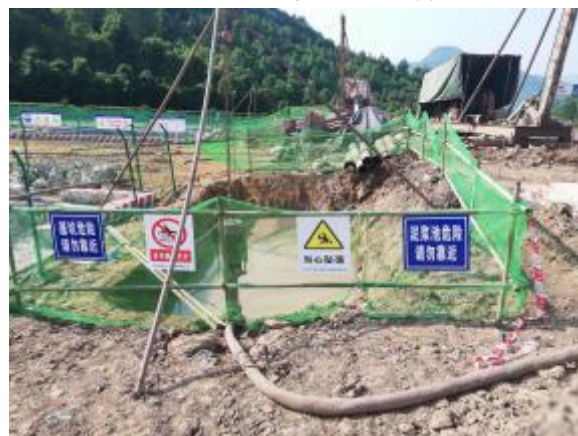
图 8-2-2 泥浆池现场图片

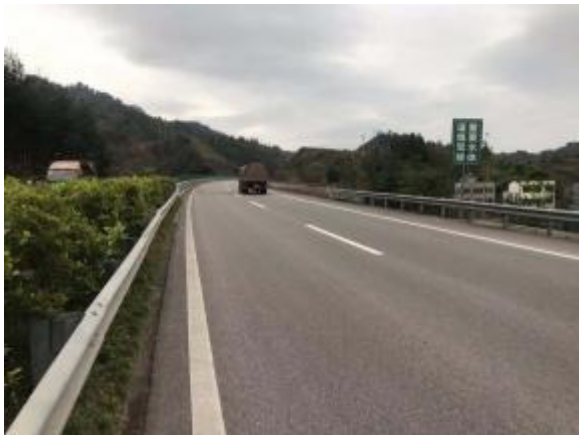
图 8-3-3 南河大桥上方警示牌

根据现状调查，本项目未涉及到取水口、饮用水源保护区以及其他重要水体。为保护沿线环境敏感水体不受污染，项目在跨越水流量较大的石碗溪和南河的桥梁设置了桥面径流收集和沉淀事故池，在桥面两侧设置 PVC 管，并在岸边因地制宜设置事故应急池，将桥面径流引入池中，经缓冲后收集处理，平时兼做沉淀池，防止车辆在桥上发生泄漏事故后危险品流入水体的风险。同时在桥头两侧设置了安全警示标志。污染防治措施落实现场情况如图 8-3-1~图 8-3-6 所示。

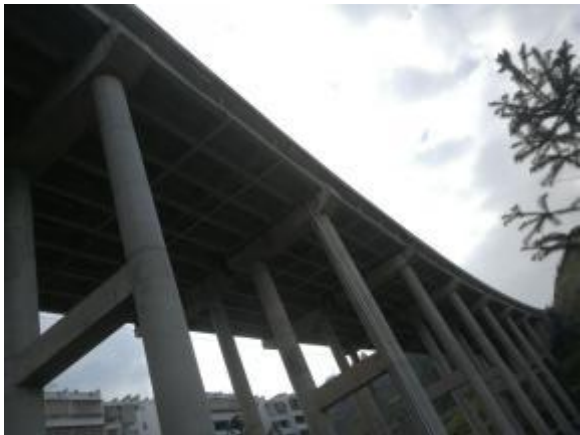
图 8-3-4 石碗溪大桥桥面径流

| 序号 | 中心桩号 | 桥梁名称 | 河流名称 | 处置措施 | |
|---|---|---|---|---|---|
| 1 | K14+455 | 石碗溪大桥 | 石碗溪 | 桥面径流收集 PVC 管 | 沉砂池 7m³ |

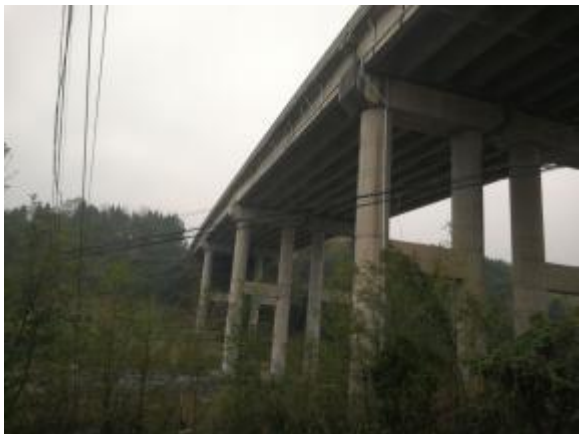
图 8-3-5 南河大桥桥面径流

| 序号 | 中心桩号 | 桥梁名称 | 河流名称 | 处置措施 | |
|---|---|---|---|---|---|
| 2 | K22+995 | 南河大桥 | 南河 | 桥面径流收集 PVC 管 | 沉砂池 7 m³ |

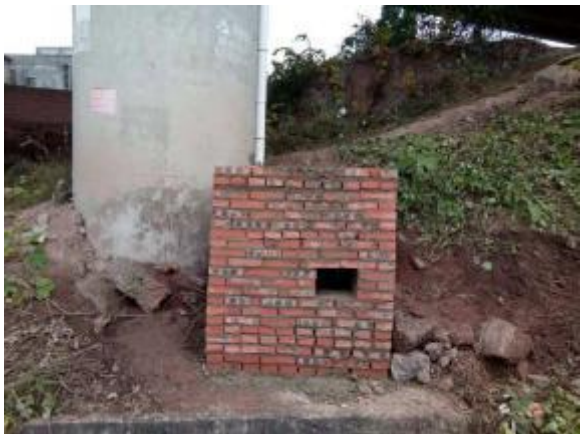
图 8-3-6 南河大桥沉淀事故池

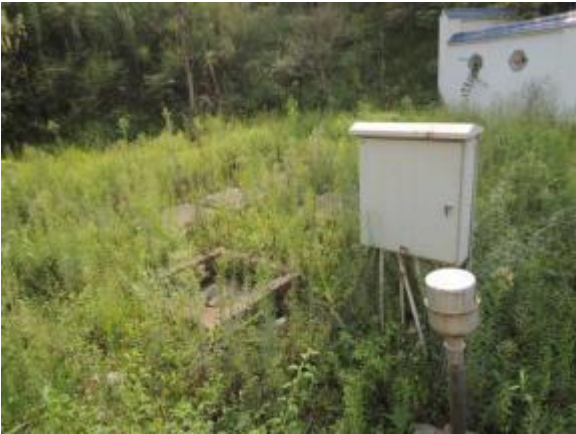
图8-3-7万达管理中心污水处理设施

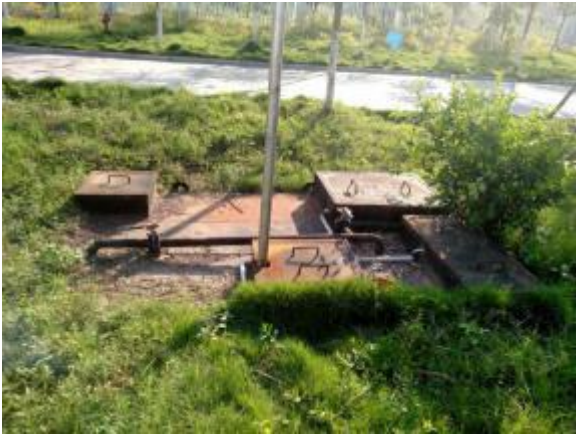
图8-3-8 竹溪收费站污水处理设备

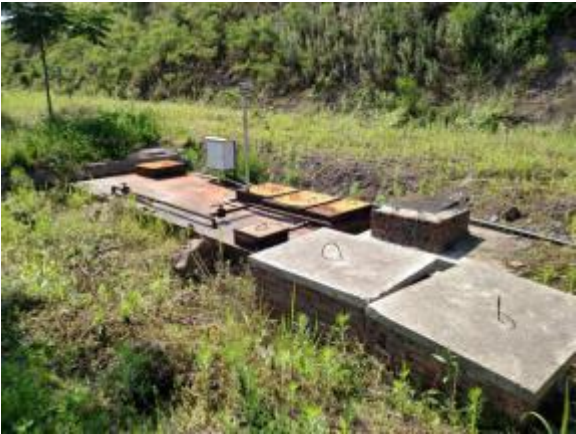
图8-3-9 开州区服务区污水处理设备

| 序号 | 名称 | 环评要求 | | 实际建设情况 | | | |
|---|---|---|---|---|---|---|---|
| 5 | 开州服务区 | 生活污水二级生化处理装置 | 回用及排入附件荒沟 | | 3m³/h | 附近边沟 | |

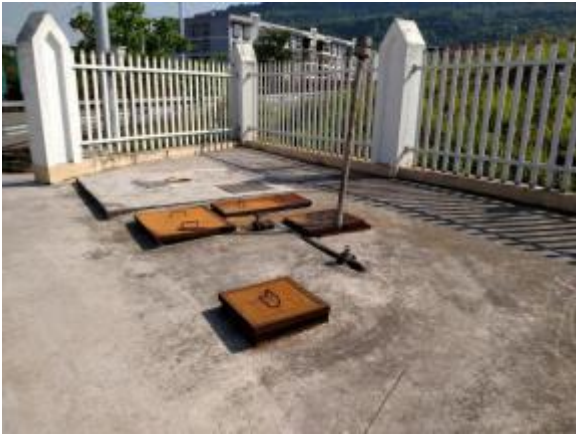
图8-3-10 南雅收费站污水处理设施

| 序号 | 名称 | 环评要求 | | 实际建设情况 | | | |
|---|---|---|---|---|---|---|---|
| 4 | 南雅收费站 | | | | 0.5m³/h | 附近边沟 | |

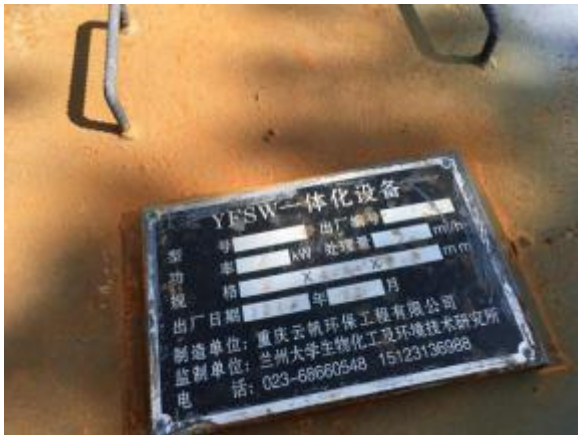
图8-3-11 污水处理设备标识

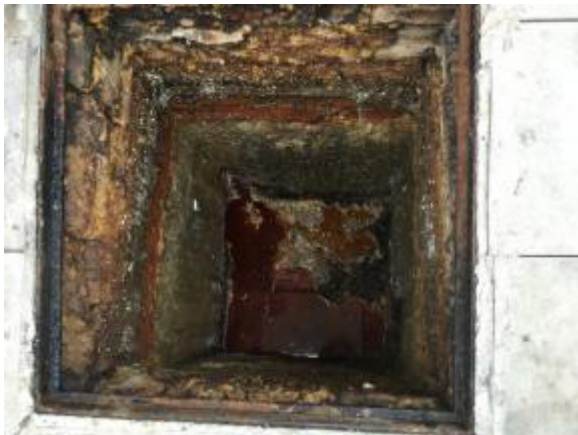
图8-3-12 隔油池

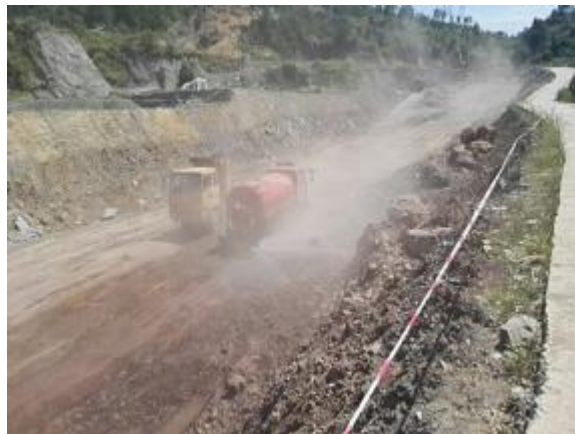
图9-1-2 洒水车现场洒水

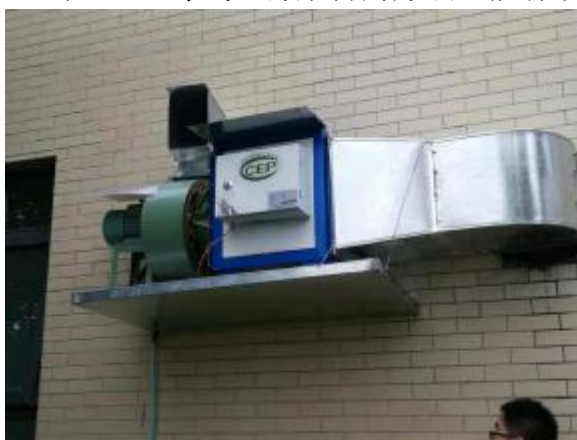
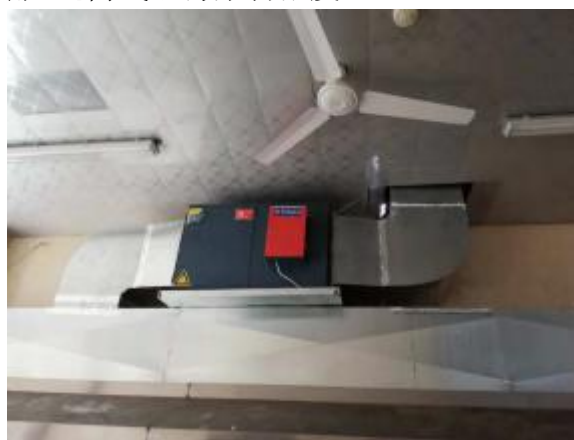
9-2-1 管理中心及收费站厨房烟道系统改造

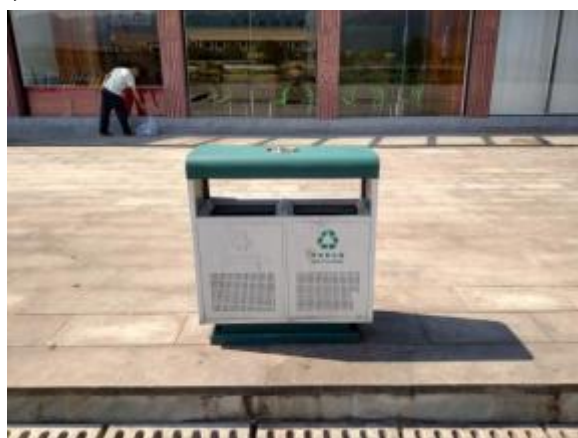
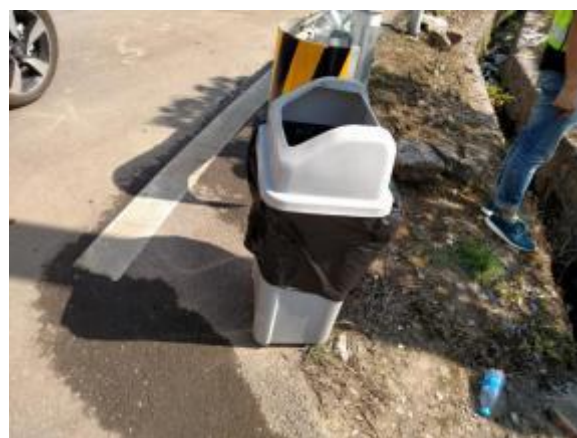
图10-1-1 服务设施固废收集设备图
