2022 年东北公司桥梁病害处治工程

两阶段施工图设计

设计图纸

招商局重庆交通科研设计院有限公司

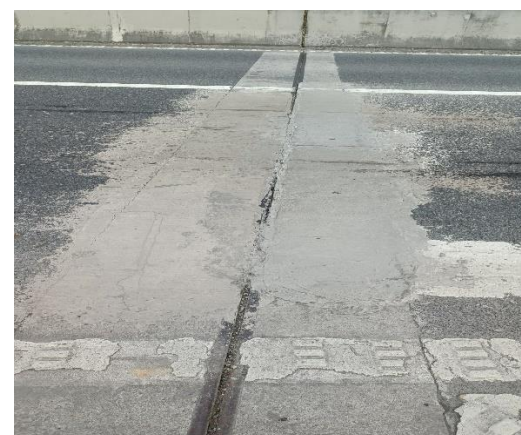
(1) 右幅伸缩缝：2 处锚固区破损。

图 3.15-1 R0#伸缩缝锚固区破损

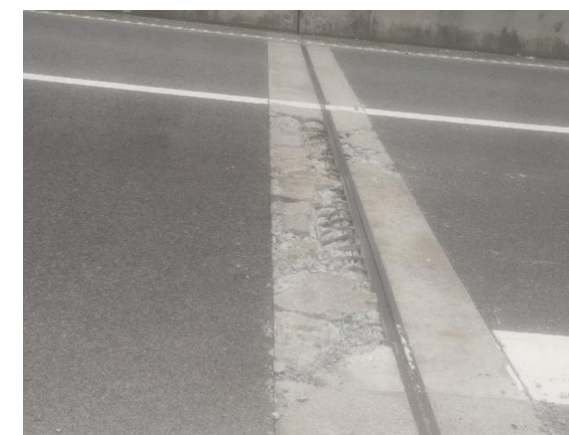
图 3.15-2 R1#伸缩缝锚固区破损

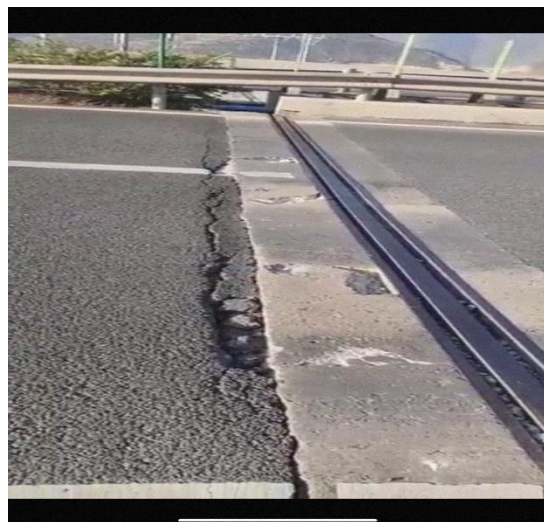
(1) 左幅伸缩缝：1 处锚固区破损。

图 3.16-1 L1#伸缩缝锚固区破损

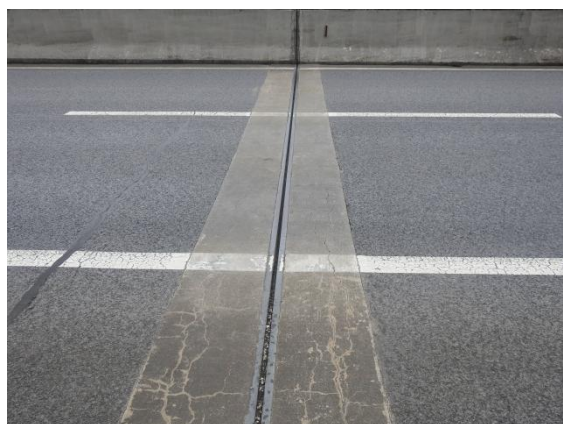
(1) 左幅伸缩缝：2 处伸缩缝锚固区破损、型钢断裂。

图 3.19-1 L1#伸缩缝锚固区破损

下李湾大桥 L1#伸缩缝、杨家屋 2 号大桥 R6#伸缩缝、古家坝互通主线桥 1 (左线) L1#、L2#伸缩缝、黄泥巴梁中桥 R0#伸缩缝、周家包大桥 R7#伸缩缝存在伸缩缝型钢断裂病害,经分析,造成该类病害的主要原因为:

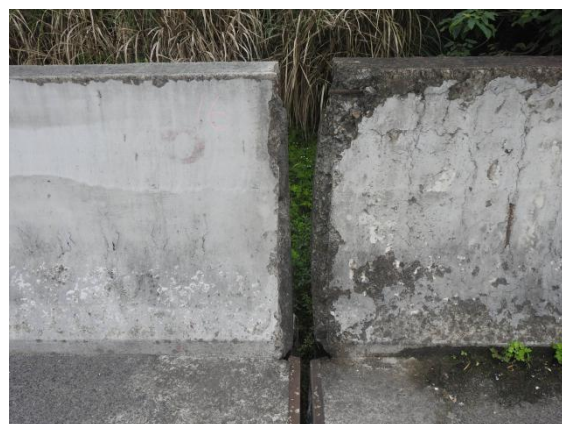
图 3.19-2 L2#伸缩缝锚型钢断裂

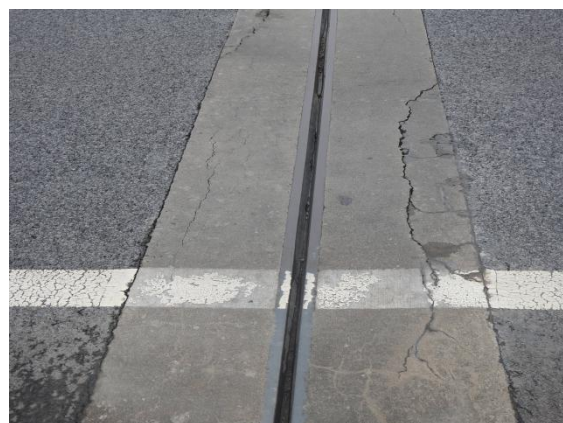
- (1) 右幅伸缩缝：1 处伸缩缝锚固区破损、开裂。

图 3.20-1 R3#伸缩缝锚固区破损

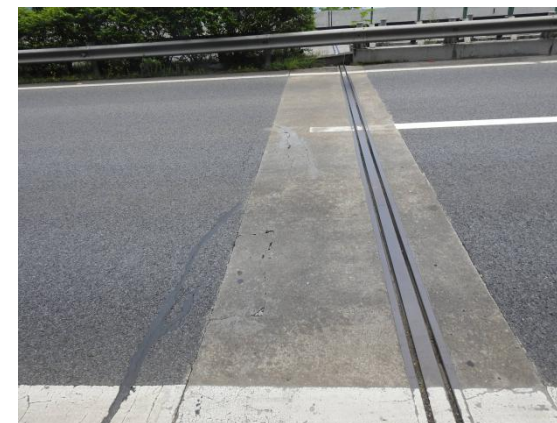
- (1) 右幅伸缩缝：1 处伸缩缝锚固区破损、开裂。

图 3.21-1 R1#伸缩缝锚固区破损

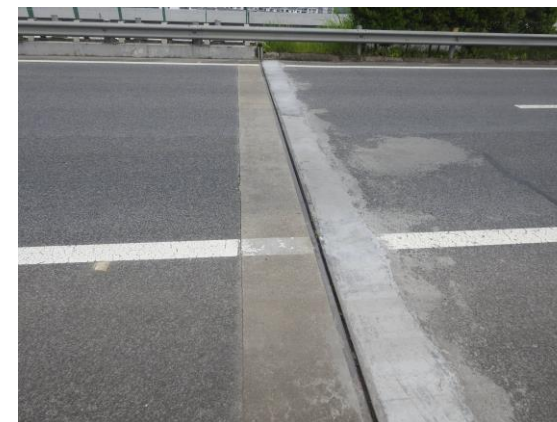
- (1) 左幅伸缩缝：1 处伸缩缝锚固区破损、开裂。

图 3.22-1 L6#伸缩缝锚固区破损

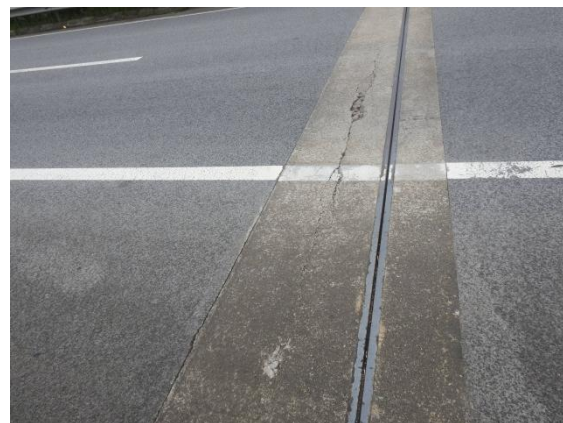
- (1) 左幅伸缩缝: 1 处伸缩缝锚固区破损、开裂。

图 3.23-1 L9#伸缩缝锚固区破损

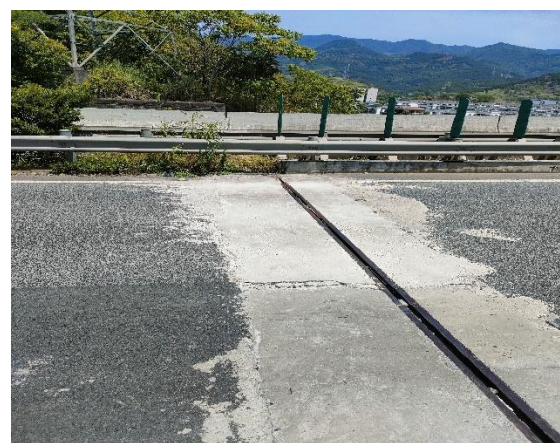
- (1) 右幅伸缩缝: 1 处伸缩缝锚固区破损、型钢断裂。

图 3.24-1 R0#伸缩缝锚固区破损、型钢断裂

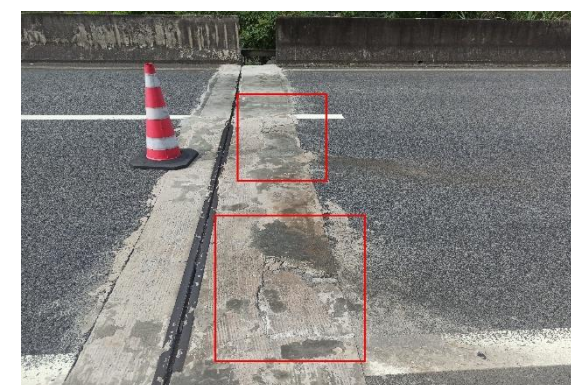
- (1) 左幅伸缩缝: 1 处伸缩缝锚固区破损、开裂。

图 3.26-1 L1#伸缩缝锚固区破损

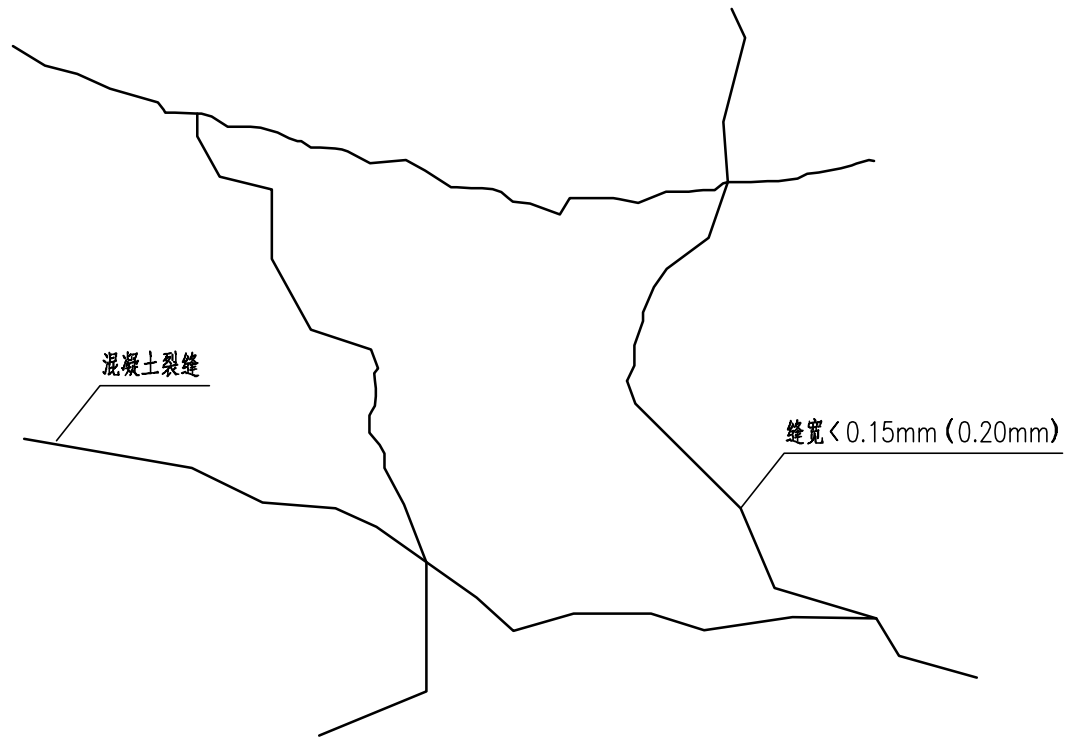
裂缝示意图

裂缝封闭示意图

- 1.本图适用于对T梁、箱梁、盖梁、桥墩、桥台部位的裂缝进行封闭处治。
- 2.对上部结构裂缝宽度<0.15mm,下部结构裂缝宽度<0.20mm的裂缝进行表面封闭处理。
- 3.裂缝处理前先对裂缝两侧3~5cm范围混凝土表面清理干净,以免影响封闭效果。
- 4.裂缝表面封闭处理时直接将封闭胶涂刮在裂缝混凝土表面,应做到连续无间断,确保封闭密实。
- 5.裂缝封闭施工工艺详见《设计说明》。
- 6.本桥裂缝病害统计主要依据已有检测报告,裂缝封闭处治以现场情况为准。

对于宽度 $<0.15\text{mm}$ 的混凝土裂缝，采用裂缝封闭胶直接封闭的方法。

沿裂缝将两边 $3\sim 5\text{cm}$ 范围内的灰尘、浮浆用砂轮机打磨干净，然后清洗干净，清除裂缝周围的灰尘、油污。

在裂缝两边 $3\sim 5\text{cm}$ 范围内，用毛刷、灰刀涂刮封闭胶，对混凝土裂缝进行封闭。

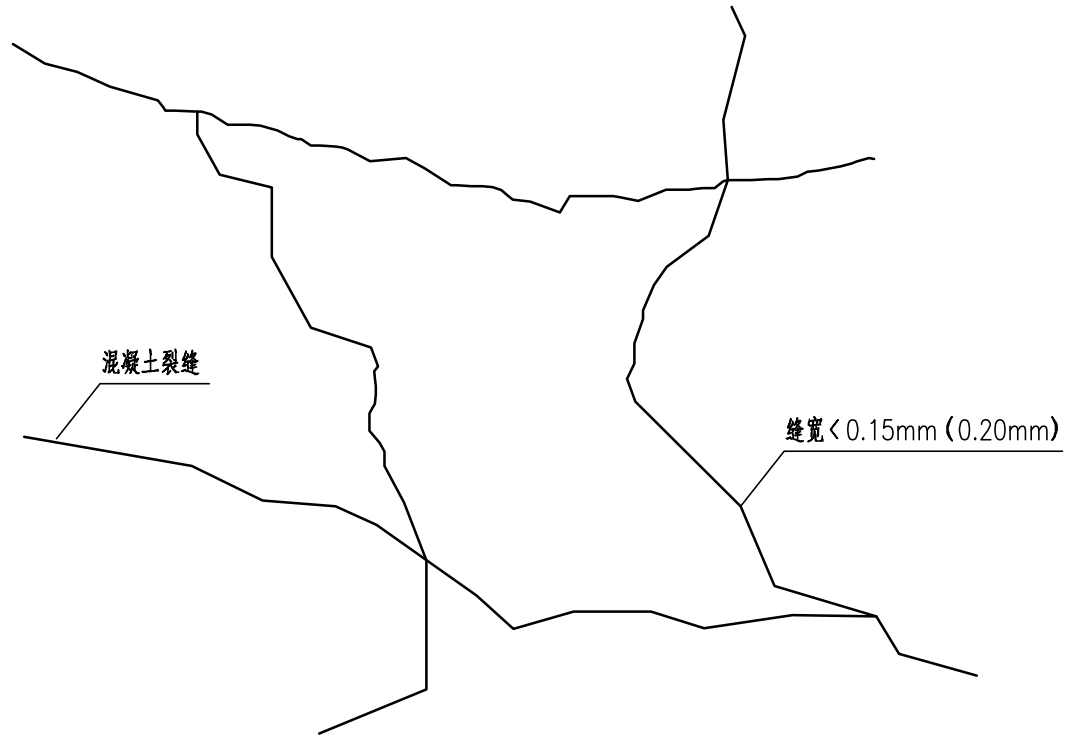
裂缝示意图

裂缝封闭示意图

- 1.本图适用于对T梁、箱梁、盖梁、桥墩、桥台部位的裂缝进行封闭处治。
- 2.对上部结构裂缝宽度<0.15mm,下部结构裂缝宽度<0.20mm的裂缝进行表面封闭处理。
- 3.裂缝处理前先对裂缝两侧3~5cm范围混凝土表面清理干净,以免影响封闭效果。
- 4.裂缝表面封闭处理时直接将封闭胶涂刮在裂缝混凝土表面,应做到连续无间断,确保封闭密实。
- 5.裂缝封闭施工工艺详见《设计说明》。
- 6.本桥裂缝病害统计主要依据已有检测报告,裂缝封闭处治以现场情况为准。

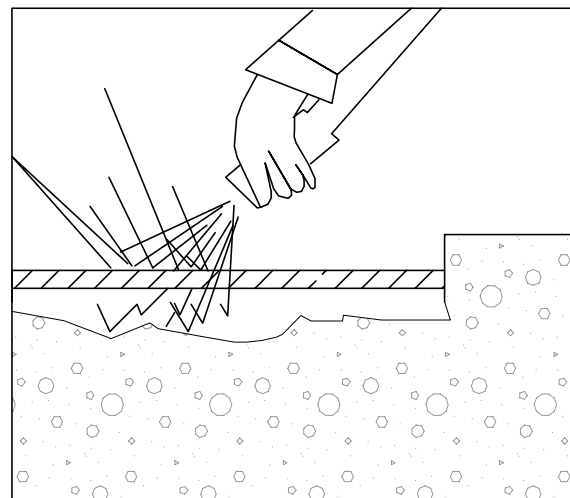
露筋.钢筋锈蚀病害处治图

1.人工凿除锈蚀钢筋周围的混凝土

2.将松散不密实的混凝土凿除，直至露出新鲜的混凝土为止。

3.高压水清除混凝土表面，进行钢筋除锈.阻锈处理

4.用环氧砂浆对凿开的混凝土区域进行手工修补

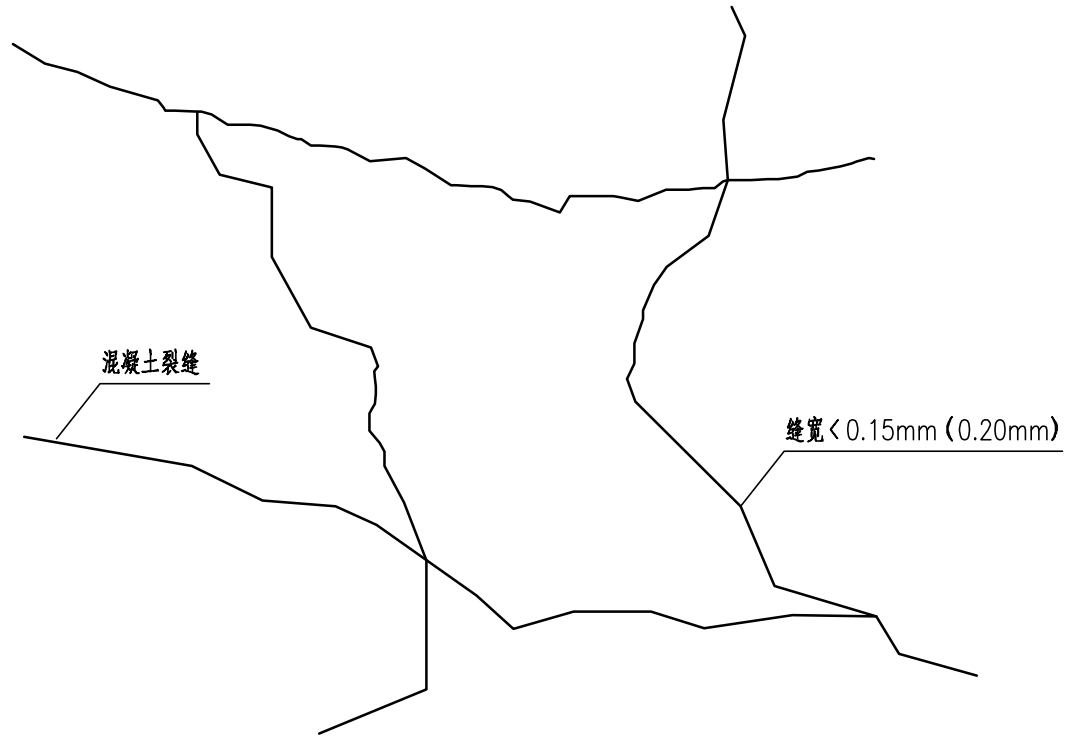
裂缝示意图

裂缝封闭示意图

- 1.本图适用于对T梁、箱梁、盖梁、桥墩、桥台部位的裂缝进行封闭处治。
- 2.对上部结构裂缝宽度<0.15mm,下部结构裂缝宽度<0.20mm的裂缝进行表面封闭处理。
- 3.裂缝处理前先对裂缝两侧3~5cm范围混凝土表面清理干净,以免影响封闭效果。
- 4.裂缝表面封闭处理时直接将封闭胶涂刮在裂缝混凝土表面,应做到连续无间断,确保封闭密实。
- 5.裂缝封闭施工工艺详见《设计说明》。
- 6.本桥裂缝病害统计主要依据已有检测报告,裂缝封闭处治以现场情况为准。

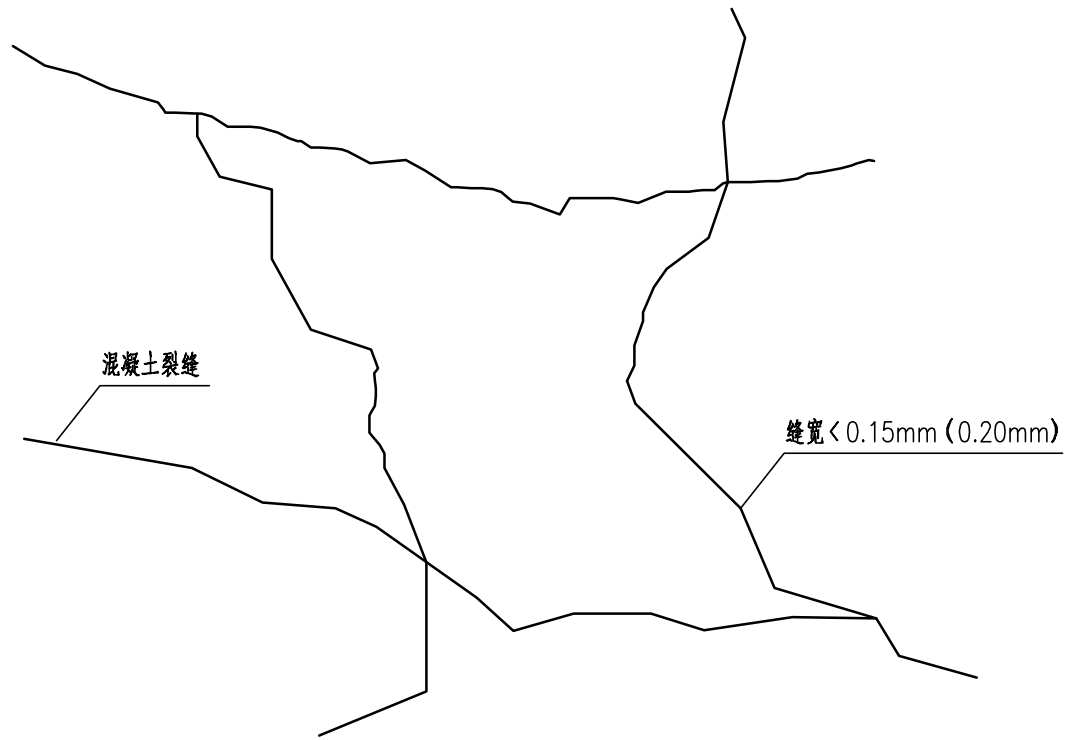
裂缝示意图

裂缝封闭示意图

- 1.本图适用于对T梁、箱梁、盖梁、桥墩、桥台部位的裂缝进行封闭处治。
- 2.对上部结构裂缝宽度<0.15mm,下部结构裂缝宽度<0.20mm的裂缝进行表面封闭处理。
- 3.裂缝处理前先对裂缝两侧3~5cm范围混凝土表面清理干净,以免影响封闭效果。
- 4.裂缝表面封闭处理时直接将封闭胶涂刮在裂缝混凝土表面,应做到连续无间断,确保封闭密实。
- 5.裂缝封闭施工工艺详见《设计说明》。
- 6.本桥裂缝病害统计主要依据已有检测报告,裂缝封闭处治以现场情况为准。

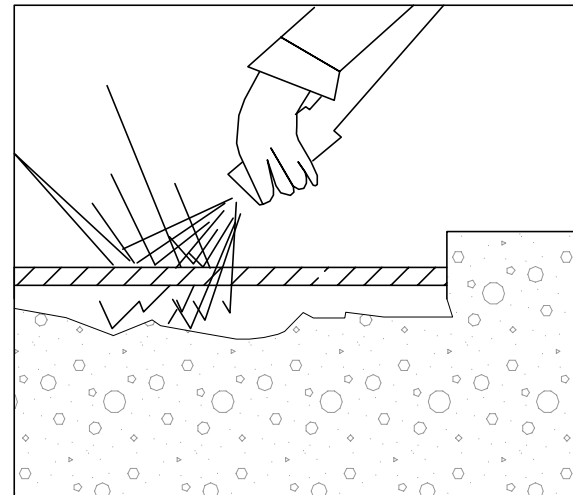
露筋.钢筋锈蚀病害处治图

1.人工凿除锈蚀钢筋周围的混凝土

2.将松散不密实的混凝土凿除，直至露出新鲜的混凝土为止。

3.高压水清除混凝土表面，进行钢筋除锈.阻锈处理

4.用环氧砂浆对凿开的混凝土区域进行手工修补

- 对混凝土破损露筋进行除锈、环氧砂浆修补处治。
- 露筋.钢筋锈蚀病害处治流程：
 - 人工凿除松散不密实的混凝土，露出新鲜混凝土骨料；
 - 高压水清除混凝土表面，用钢丝刷对钢筋除锈；
 - 混凝土表面和钢筋干燥后，对钢筋人工用毛刷涂刷一层阻锈剂；
 - 用环氧砂浆填塞凿开区域，然后捣实、抹平。
- 露筋、钢筋锈位置详见《检查报告》，如与实际情况不同时，以现场实际情况为准。
- 施工工艺详见《设计说明》。
- 凿除和修补厚度应根据保护层厚度和主筋植筋对凿除深度进行要求，本图暂按5cm计。
- 本桥破损露筋病害根据《草堂河大桥左幅定期检测报告》进行统计，破损露筋处治工程数量以现场实际情况为准。
