G5013 渝蓉高速 2022 年沿线边坡病害整治工程

施工图设计

一、K11+951~K12+525 段边坡垮塌

K11+951~K12+525 段边坡垮塌施工图设计说明

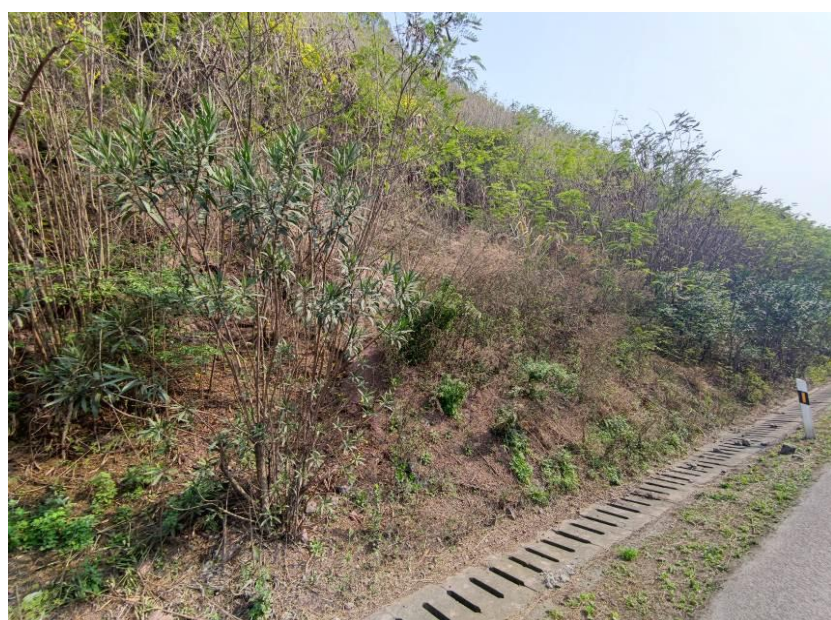
图 4-1 边坡坡脚全景

调查区坡体植被茂密，边坡长约 574m，高约 2~37m，为一深路堑，北侧边坡坡向 178°，南侧边坡坡向 358°，坡角 29~53°。该边坡由高速公路建设开挖形成，边坡采取分阶放坡形式，每阶高约 10，中间设有马道，宽约 2m，坡率约 1:0.75；边坡两侧、坡顶及马道处均建有排水沟，边坡中部设置急流槽，宽约 0.30~0.50m，深约 0.20~0.30m；坡体物质组成主要为中厚层状砂、泥岩，边坡岩体类型为 VI 类。

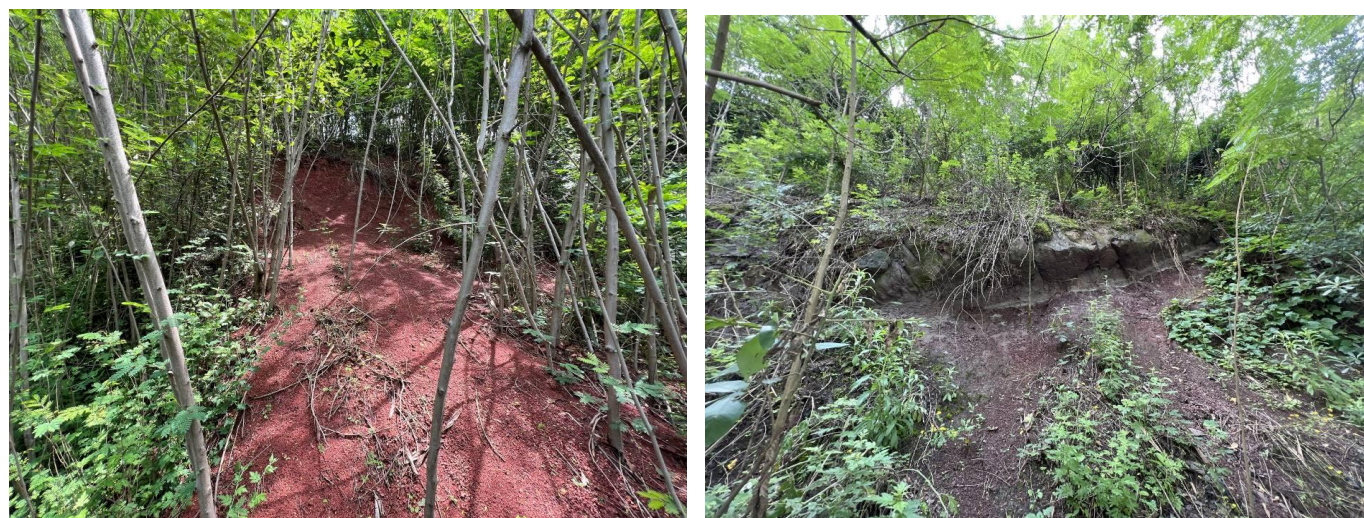
图 4-2 浅层土溜及岩腔

根据现场调查，区内边坡在雨季及汛期时常出现浅层土溜，岩质边坡整体稳定，但局部基岩裸露区域岩体较破碎，砂、泥岩接触带由于差异风化形成凹腔，使岩体前缘临空，经访问边坡岩体常有掉块现象发生，见图 4-2。

- 1、由于坡体植被发育，受植物根系的根劈作用影响，坡体表层岩体易破碎成块体状；
- 2、由于坡体未采取任何坡面防护措施，泥岩受风化作用影响较大，导致其表层岩体破碎，强度降低；
- 3、边坡岩体受岩层层面及构造裂隙切割所形成的块体，在自身重力作用下形成贯通性卸荷裂

4、大气降水沿卸荷裂隙渗入边坡岩体内，导致外倾组合结构面力学性质发生改变，虽未出现大的崩塌，但时有掉块现象发生，严重影响到边坡下部高速公路的安全通行。

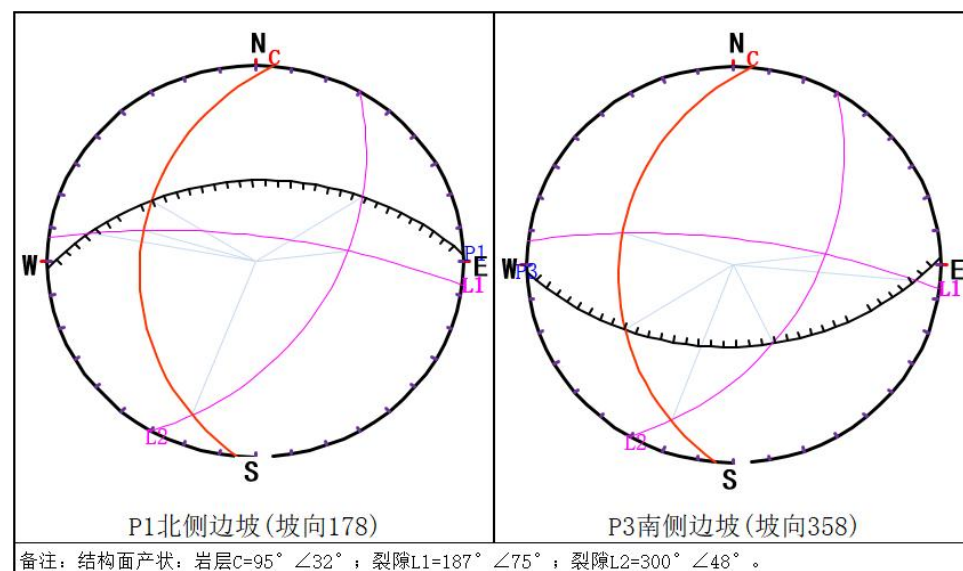
图 4-2 岩质边坡赤平投影图

根据调查区边坡所处的地形条件、地层岩性、裂隙发育程度、裂缝张开宽度及延伸长度、主控结构面的性状等特征，结合岩质边坡赤平投影分析（详见图 4-2 所示），北侧边坡为切向坡，裂隙 L1 倾向坡外，为不利结构面，但其倾角较大（ 75° ），该裂隙顺向不临空，裂隙面对边坡稳定性影响小；南侧边坡为切向坡，裂隙 L2 与岩层层面 C 组合交线指向坡外，岩体易沿该组合交割线产生楔形体滑动。

宏观判定该段边坡现状整体处于稳定状态，但由于坡面岩体抗风化能力较弱，岩体破碎，边坡局部将产生掉块及层层剥落现象。同时根据现场调查，边坡部分裸露岩体采用了挂网支护及支撑措施，但基本已失效，部分岩体临空处仅采用了沙袋垫衬的简易措施。

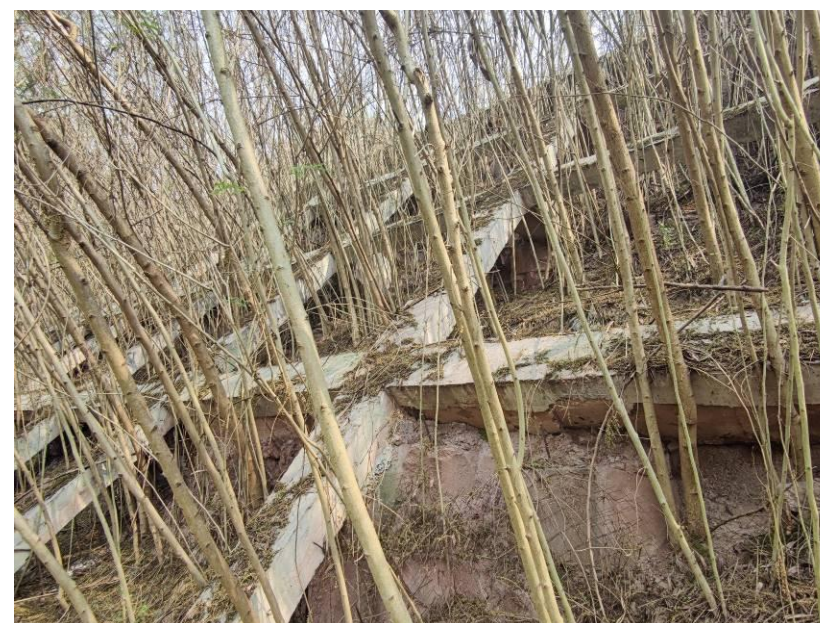
图 4-1 框架梁底悬空情况

目前边坡一级平台以上坡面框架出现较大范围梁底悬空情况，悬空高度 30cm~1.0m，悬空情况如图所示。因框架梁未与坡面岩体紧密接触，长期风化情况下容易造成坡面岩土体的垮塌，需进行治理。

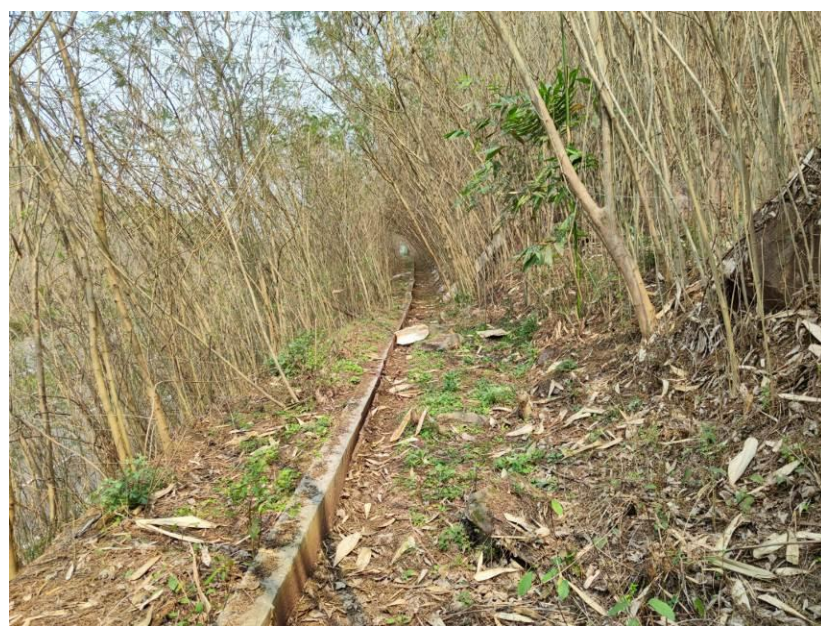
图 4-2 截水沟堵塞破损情况

根据现场调查，目前边坡各级均设置有截水沟，坡脚有路基边沟，截水沟和边沟局部存在破损和堵塞的情况，导致雨水局部漫出沟渠。沟渠完好段断面排水能力基本满足坡后汇水要求。
