成渝高速公路复线（重庆段）
竣工环境保护验收调查报告
（公示版）

委托单位：重庆渝蓉高速公路有限公司

调查单位：同 济 大 学

二〇一六年十一月

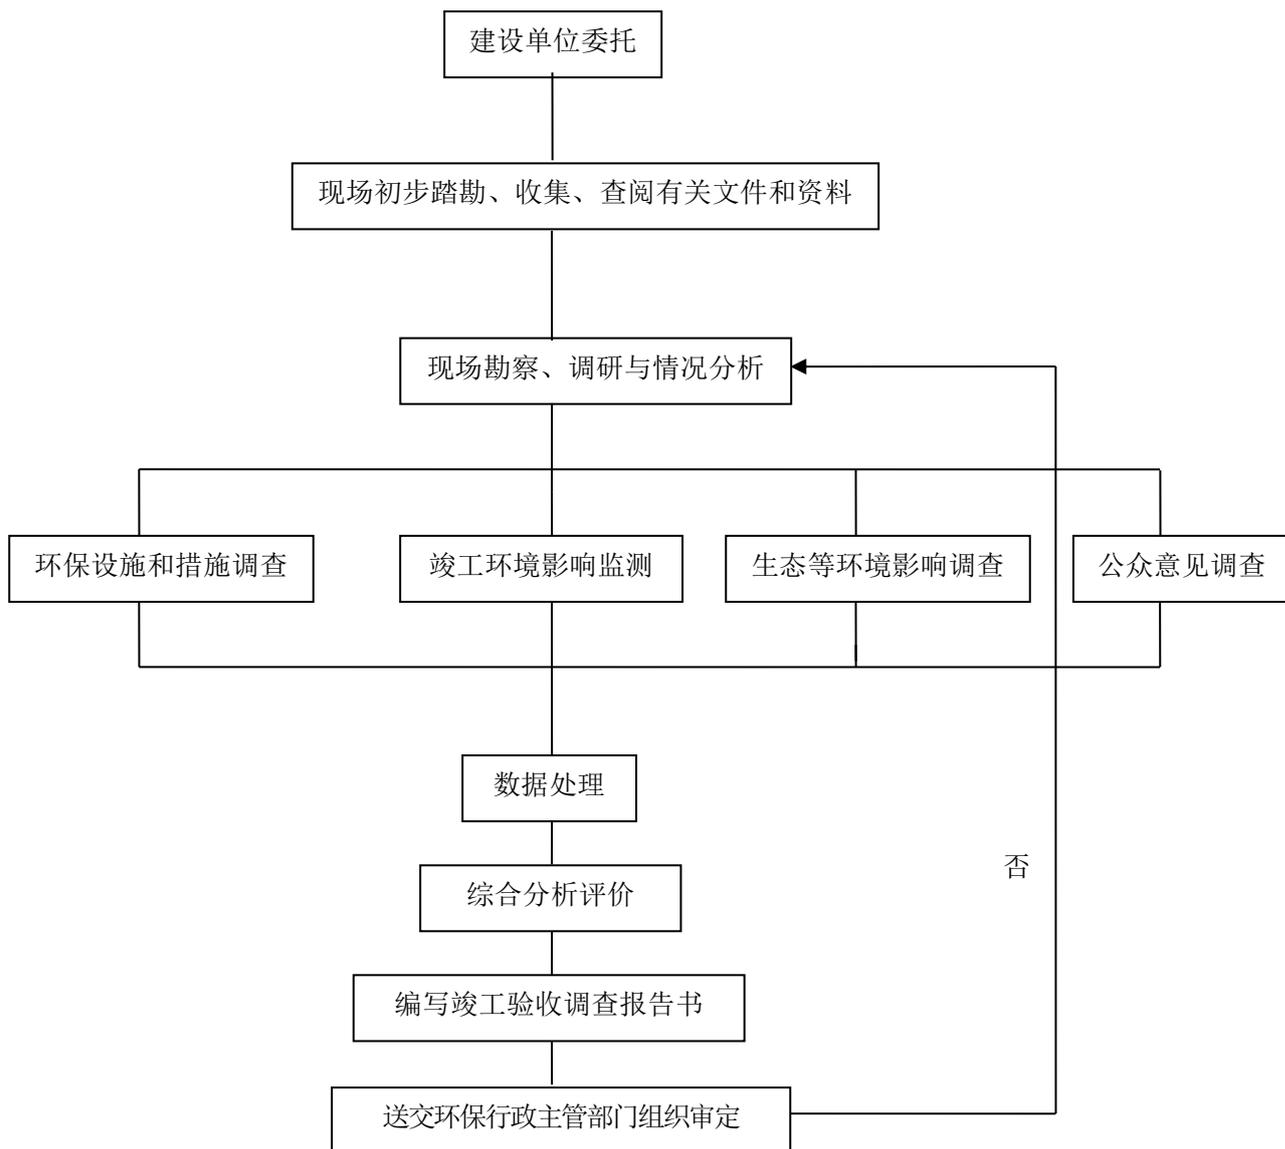
图 1-4-1 环保验收调查工作程序图

本次环境保护验收调查的工作程序如图 1-4-1 所示。

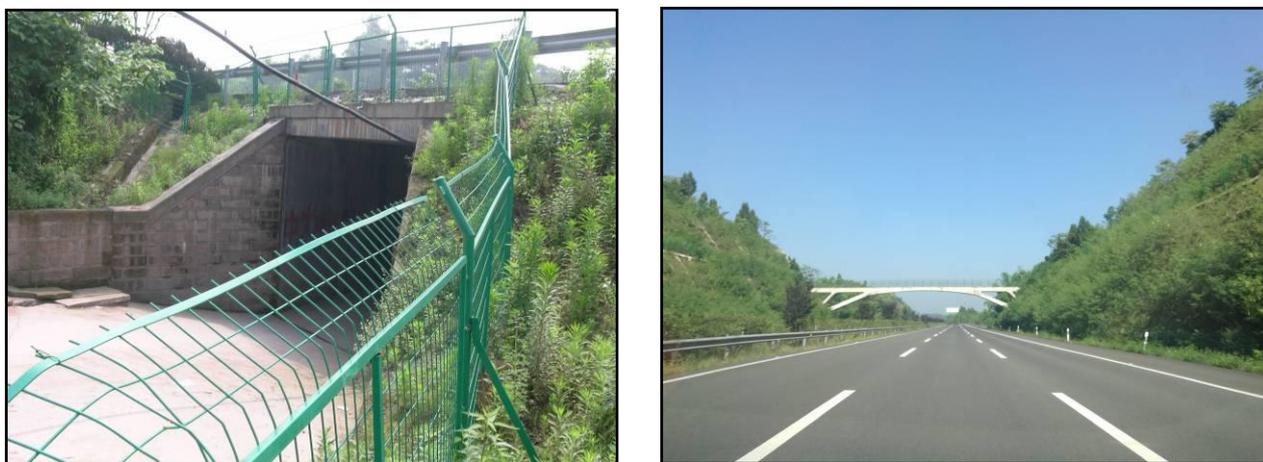
图 5-3-1 工程设置的通行设施的情况

从整体工程来看，本项目设置的桥梁、通道涵洞及天桥的数量适中，平均每公里有 3.4 处，能够满足两侧居民对外交往和农耕作业的需要以及沿线动物的迁移，对当地的经济发展和建设还是能够起到积极地带动作用，提高沿线居民的就业机会和经济收入水平，为当地居民与外界沟通、发展当地经济提供必要的条件。

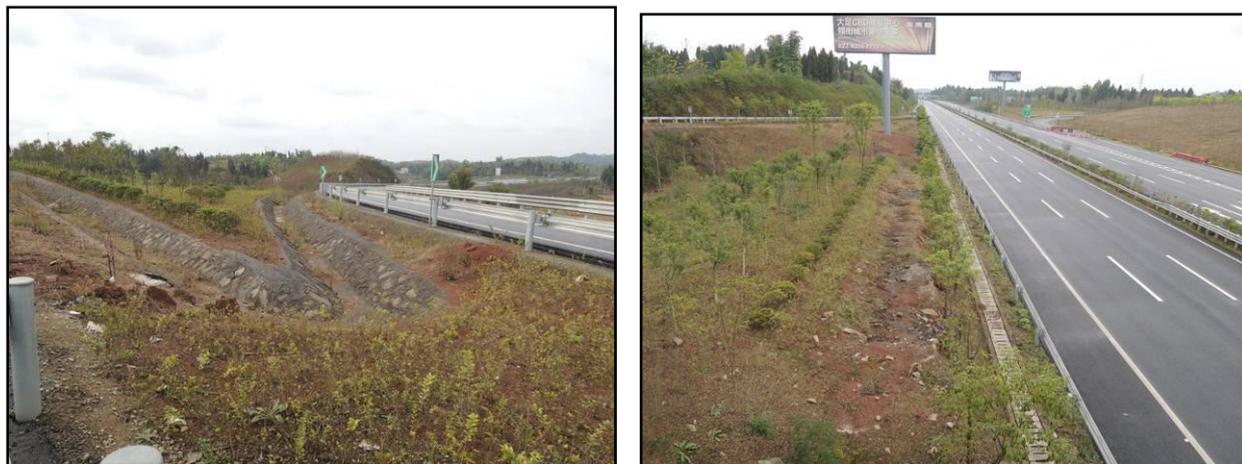
图 6-3-3 工程互通区绿化情况

从上表可以看出，工程全线共栽植乔灌木1315977株，灌木种植灌木花卉累计达104.7万平方米，现场调查的情况，公路绿化效果突出，改善了生态环境，防止了水土流失，起到防尘作用，达到了公路绿化的总体要求；景观设置美观，与周围环境相协调。

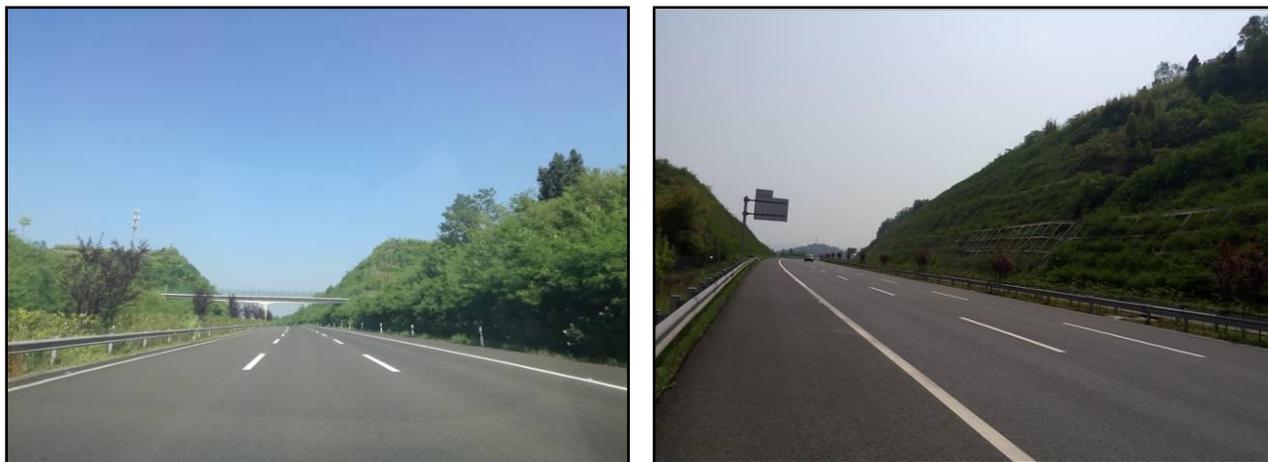
图 6-4-1 公路天桥及路面景观现场情况

景观工程纳入总体工程建设，进行了统一规划设计、施工和验收。做到利于改善行车条件，增进舒适性和安全感；利于保护公路和附属设施；利于降低声、光、气对环境的污染，努力做到景观丰富，达到美化路容的效果，与周围环境相协调。公路的景观见图 6-4-1 至图 6-4-3。

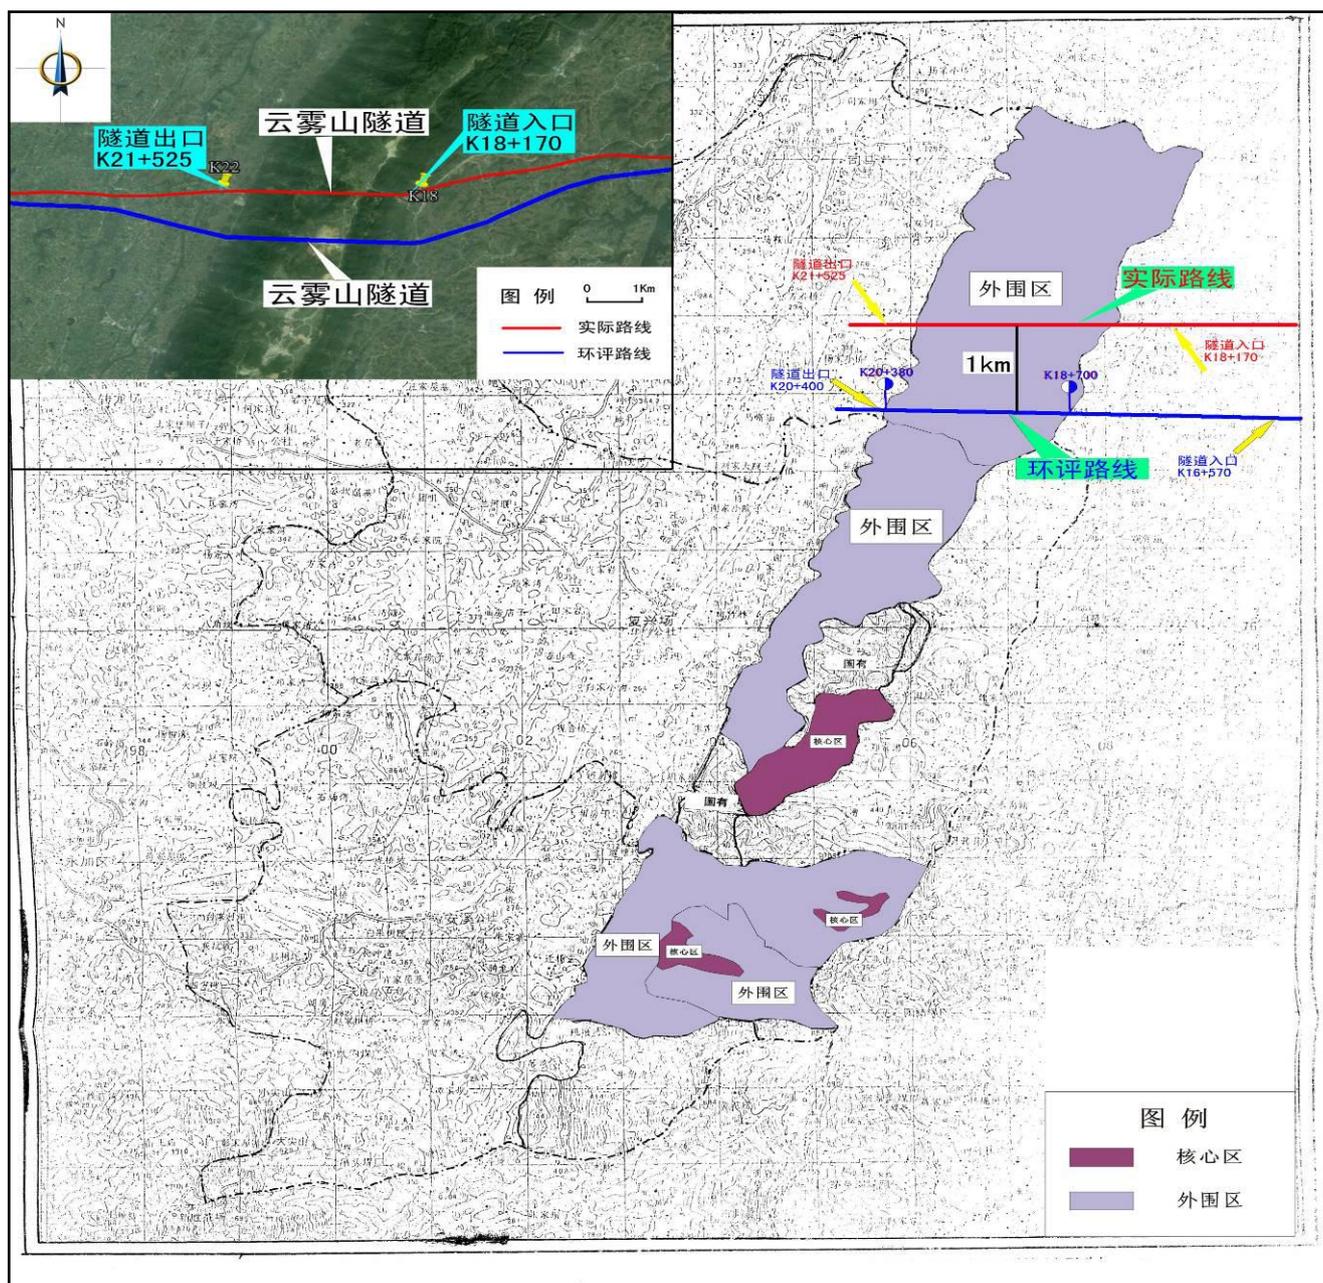
图 6-5-1 项目与毓青山县级自然保护区的位置关系示意图

拟建公路以云雾山隧道下穿方式通过毓青山县级自然保护区的实验区，同时与环评路线比较，路线向北偏移了 1 公里距离，离核心区域距离更远，隧道进、出口均位于自然保护区范围之外。经调查施工便道、施工营地以及取土、弃渣场等临时占地没有设置在自然保护区范围内，没有破坏自然保护区地形地貌，没有破坏自然保护区的林地资源，对自然保护区各功能区不存在分隔影响，因此拟建公路对自然保护区的结构完整性和功能无不利影响。

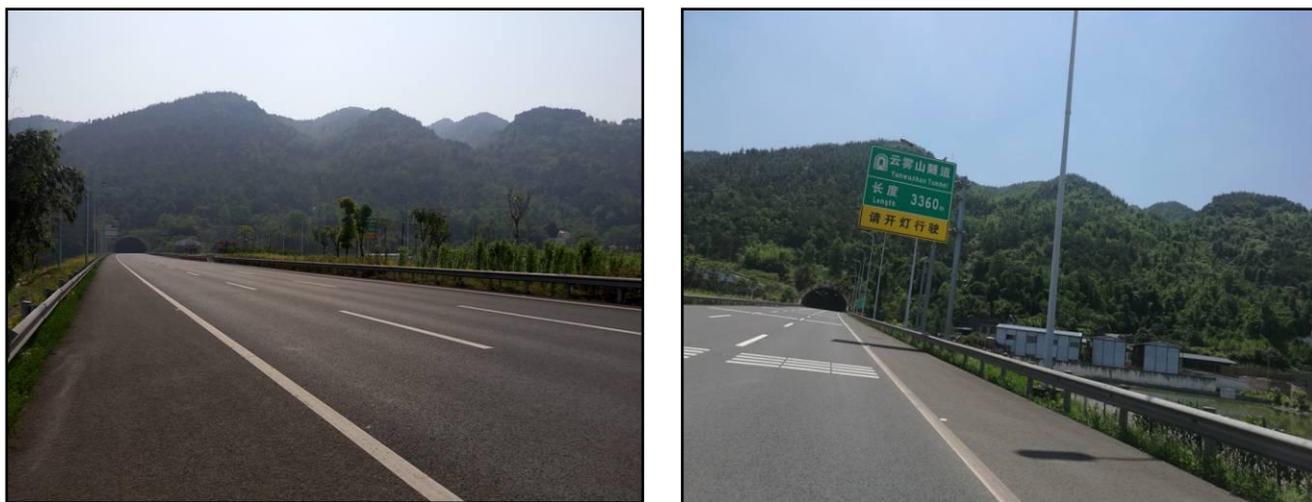
图 6-5-2 云雾山隧道进出口景观现场情况

项目隧道施工没有出现大的突泥、涌水等，施工过程中通过采取疏通岩溶水的排泄

管道、设置泄水洞排水等措施，消除岩溶水对隧道的危害，对隧道区域植物影响较小。根据调查，隧道进出口仰坡主要采用了菱形方格护坡，坡面绿化以自然式、规则式相结合，主要种植绿化树种有香樟、黄葛树、重阳木、天竺桂、杜英、红叶李、黄花决明、独杆紫薇、木芙蓉、毛叶丁香、海桐、芭蕉、蚊母、木槿、金叶女贞、八角金盘、杜鹃和红花继木等，各隧道口及顶部植被与周边其他区域植被生长状况无明显差异，通过项目区的绿化对沿线的植被破坏进行了“补偿”，有效的减轻了项目建设对植被的不利影响。因而拟建公路对自然保护区保护对象没有直接影响。项目与毓青山县级自然保护区的位置关系示意图见图 6-5-1 所示，云雾山隧道进出口景观现场情况见图 6-5-2 所示。

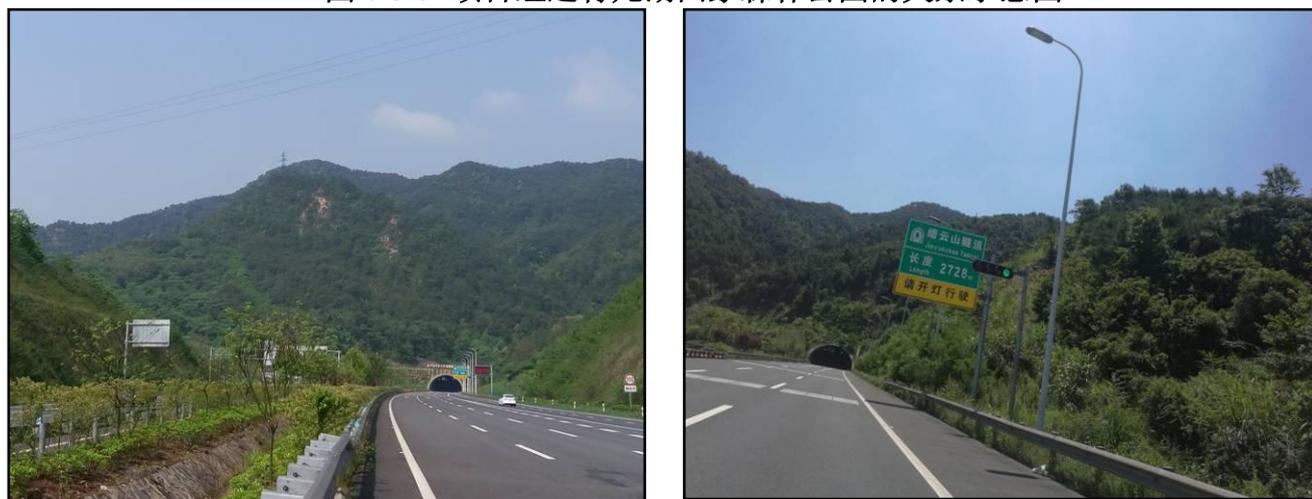
图 6-5-4 缙云山隧道进出口景观现场情况

项目隧道施工没有出现大的突泥、涌水等，施工过程中通过采取疏通岩溶水的排泄管道、设置泄水洞排水等措施，消除岩溶水对隧道的危害，对隧道区域植物影响较小。根据调查，隧道进出口仰坡主要采用了菱形方格护坡，坡面绿化以自然式、规则式相结合，主要种植绿化树种有香樟、黄葛树、重阳木、天竺桂、杜英、红叶李、黄花决明、独杆紫薇、木芙蓉、毛叶丁香、海桐、芭蕉、蚊母、木槿、金叶女贞、八角金盘、杜鹃和红花继木等，各隧道口及顶部植被与周边其他区域植被生长状况无明显差异，通过项目区的绿化对沿线的植被破坏进行了“补偿”，有效的减轻了项目建设对植被的不利影响。项目经过青龙湖国家森林公园的关系示意图见图 6-5-3 所示。缙云山隧道进出口景观现场情况见图 6-5-4 所示。

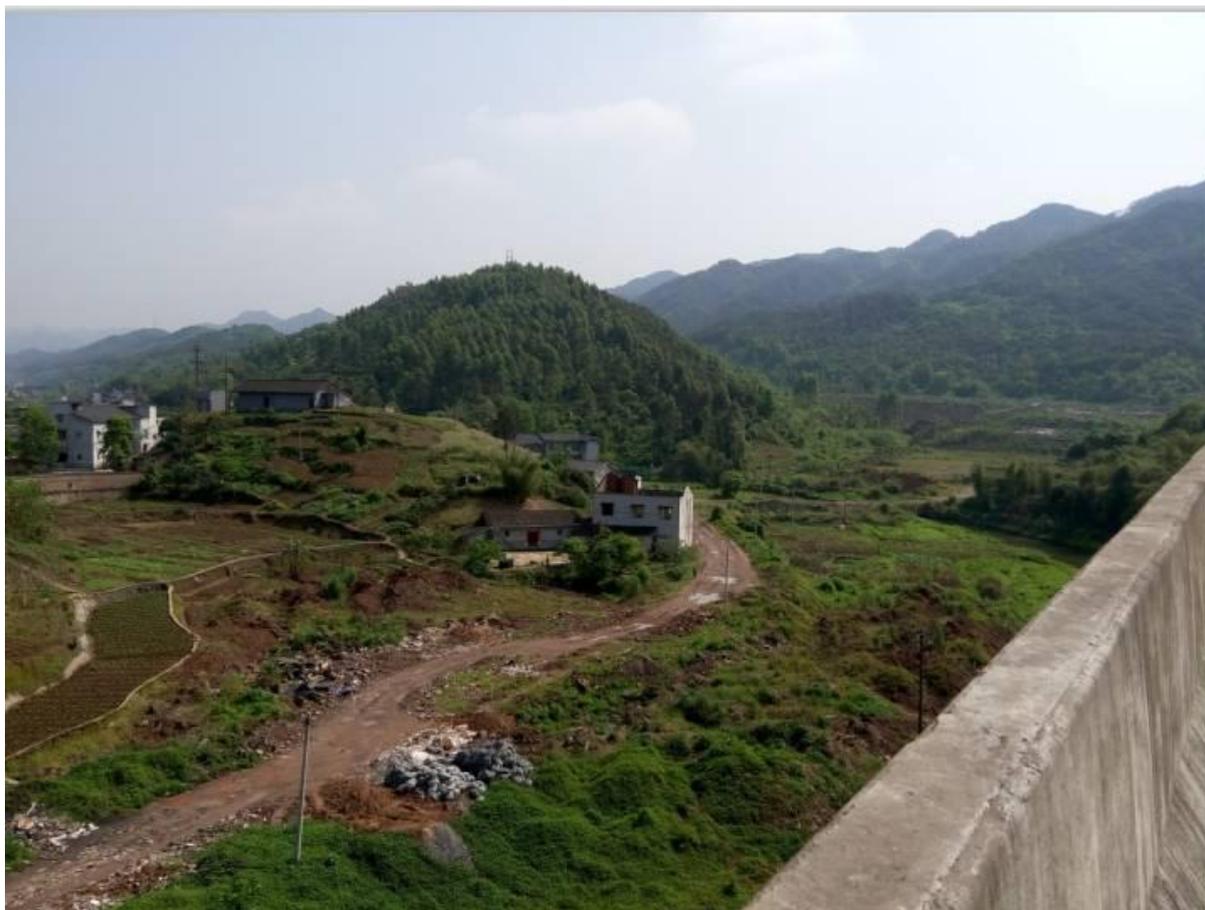
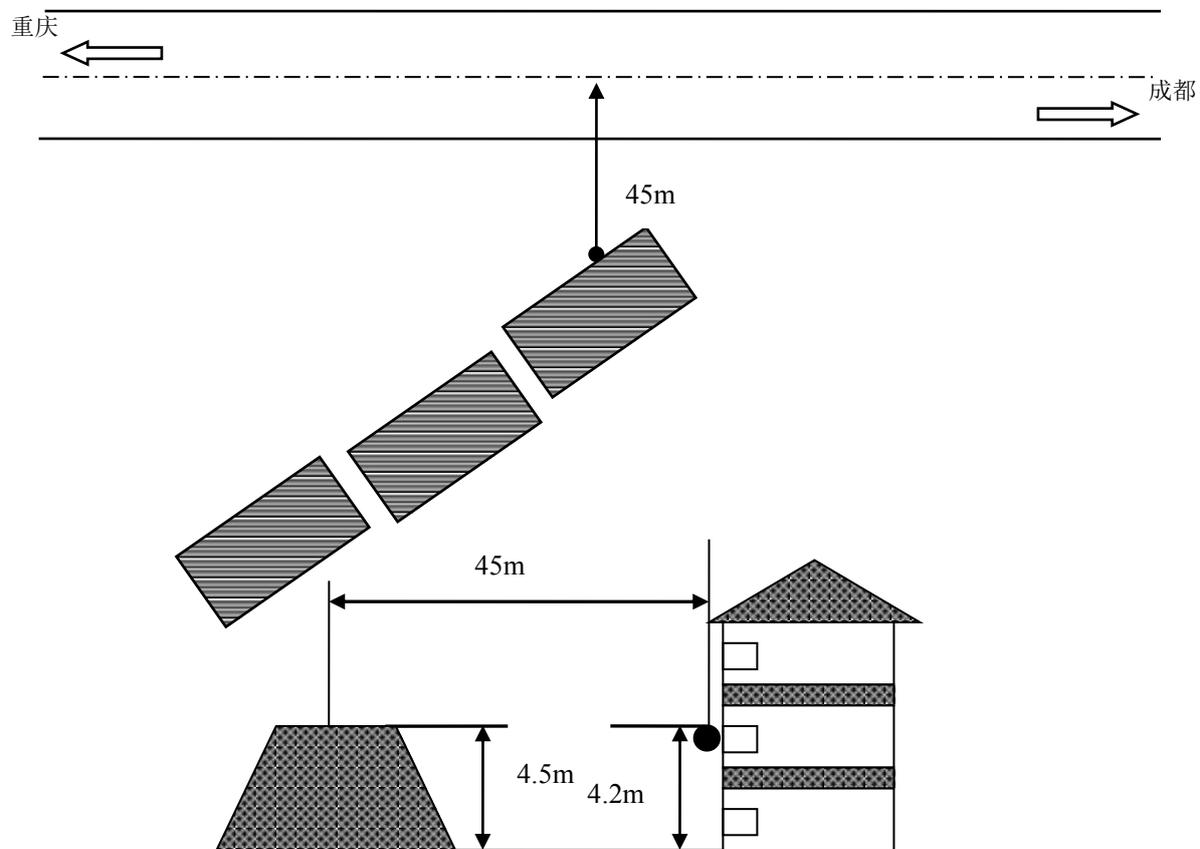
图 1 K5+400-K5+700 肖楼坡噪声监测示意图

序号	桩号	名称	监测点距中心线的方位/距离(米)	噪声功能区	点位数	备注
1	K5+400~K5+700	哨楼坡	路右/45	4a类	1	环评监测点
2	K9+350~K9+450	杨家祠	路右/35	4a类	1	新增敏感点
3	K9+900~K10+100	四花湾坝子	路右/45	4a类	1	环评监测点
4	K14+000~K14+100	夏家湾	路右/53	2类	1	新增敏感点
5	K21+750~K22+050	孙家院子	路右/30	4a类	1	新增敏感点
6	K22+700~K23+000	湾拐/李家院子	路左/40	4a类	1	新增敏感点
7	K24+500~K24+700	高石梯院子	路右/45	4a类	1	环评监测点
8	K26+800~K26+900	桐麻林	路右/60	2类	1	新增敏感点
9	K31+100~K31+300	庙岗子	路右/40	4a类	1	新增敏感点
10	K35+500~K35+600	陈家湾	路右/95	2类	1	新增敏感点
11	K36+600~K36+850	弹花堡	路右/35	4a类	1	新增敏感点
12	K39+400~K39+510	滴水岩	路左/35	4a类	1	新增敏感点
13	K40+900~K41+000	谢家湾	路右/80	2类	1	环评措施点
14	K45+000~K45+200	三重堂	路右/41	4a类	1	新增敏感点
15	K50+700~K51+000	李家院子/姚家院子	路右/35	4a类	1	新增敏感点
16	K52+900~K53+100	花朝门	路左/35	4a类	1	环评监测点
17	K53+100	群星幼儿园 (中峰小学)	路左/50	2类	1	环评监测点
18	K53+100~K53+300	曹家大院子	路右/117	2类	1	环评监测点
19	K58+400~K58+500	李家湾	路右/57	2类	1	新增敏感点
20	K65+350~K65+450	南华宫院子	路右/38	4a类	1	环评监测点
21	K67+750~K67+850	长坪村5社	路右/43	4a类	1	环评监测点
22	K69+300~K69+500	月池村2社	路左/55	2类	1	环评监测点

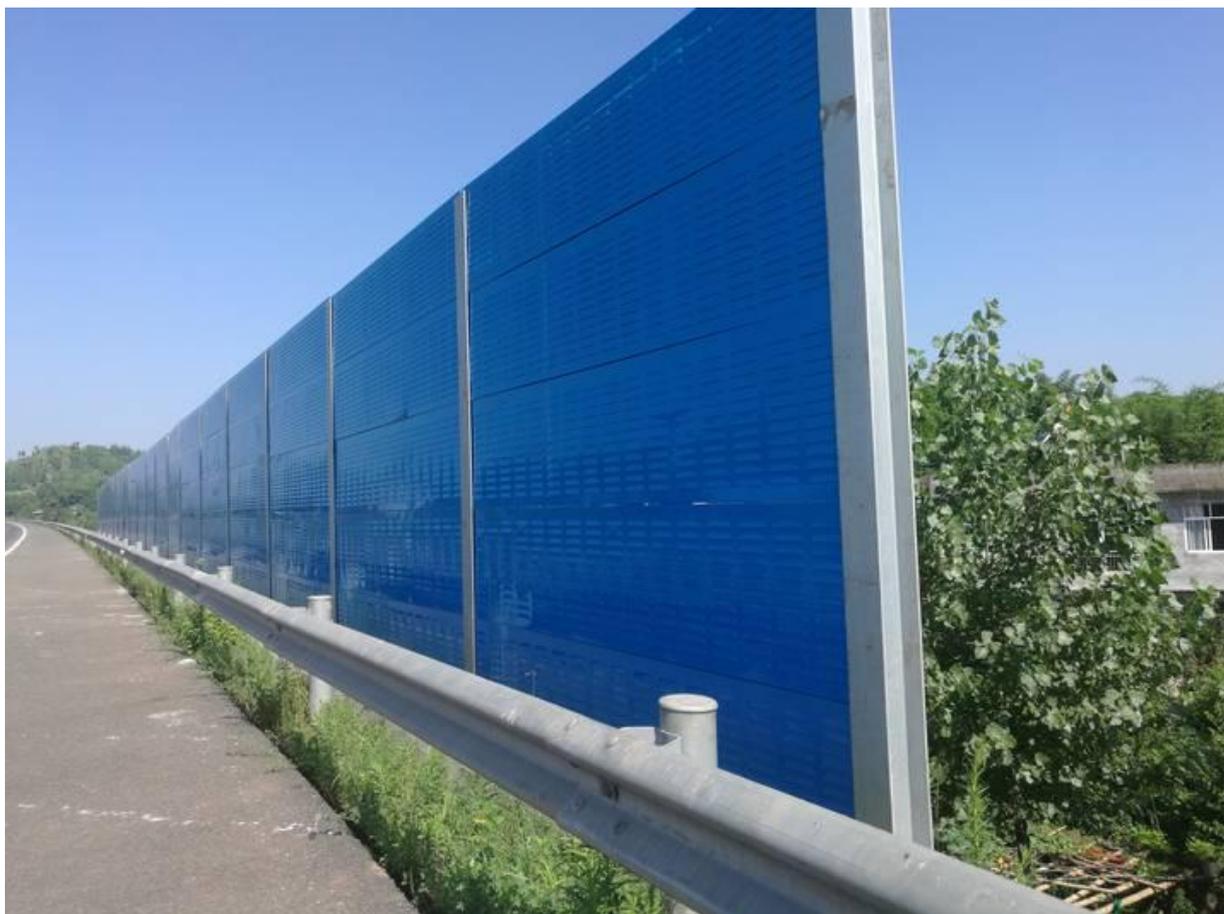
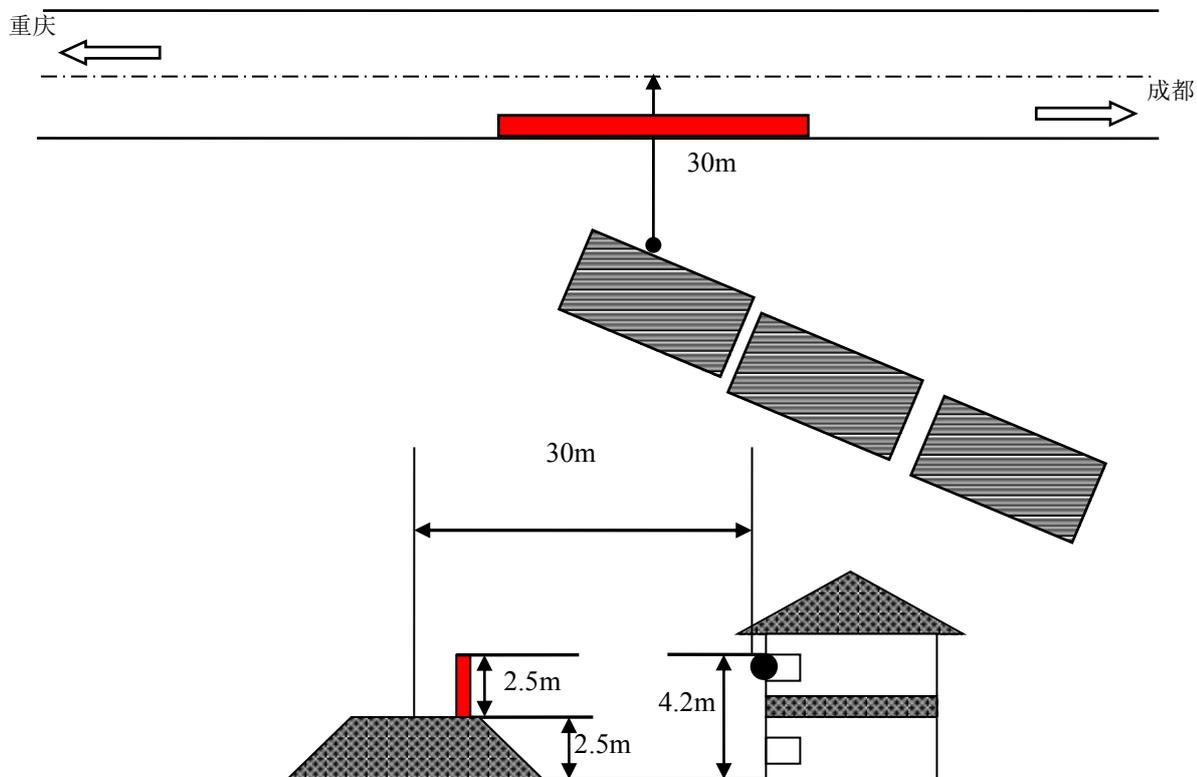
图 23 K60+750-K60+850 官峰村噪声监测示意图

24小时连续监测						
23	K36+600~K36+850	何家官仓	路右/35	4a类	1	
声屏障监测						
24	K60+750~K60+850	官峰村	路右/30	4a类	2	
衰减断面监测						
25	K27+200	左侧开阔地带距路中心线距离分别为40m、60m、80m、120m、200m			5	5个点监测

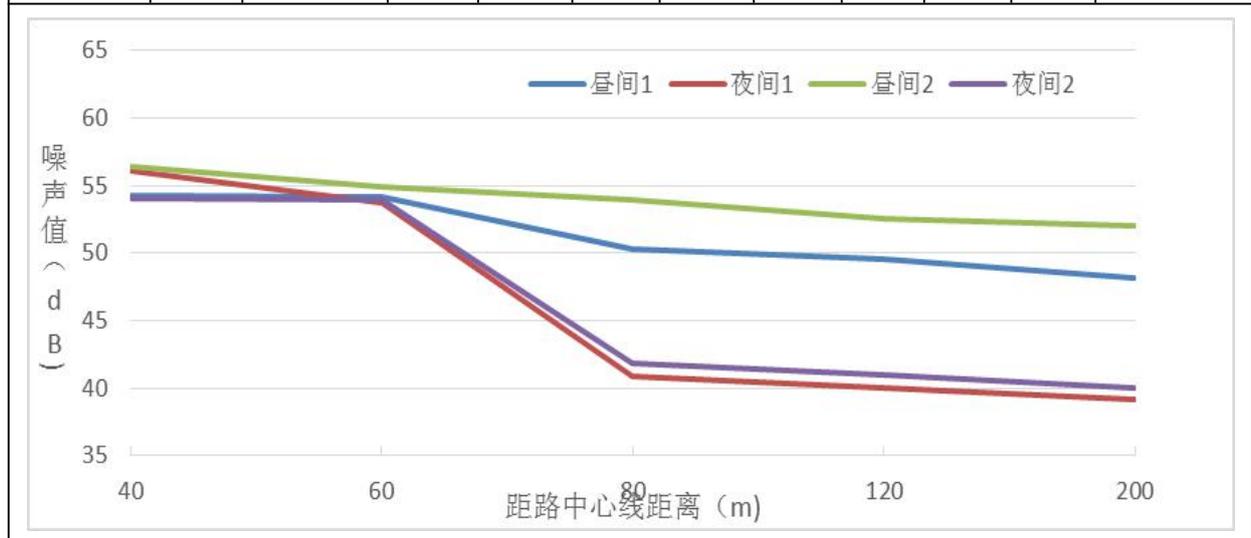
表 7-5-3 衰减断面监测结果统计表及示意图 单位：dB

位置时间	方位	时间	距中心线距离					车流量 (辆/h)			标准车流量 PCU/h
			40m	60m	80m	120m	200m	大	中	小	
K11+380 6.30-7.1	右	昼1	54.3	54.2	50.3	49.6	48.2	65	35	293	558
		昼2	56.4	54.9	54	52.6	52.0	54	41	392	636
		夜1	56.1	53.7	40.9	50.3	39.2	11	14	228	289
		夜2	54.1	53.9	41.8	52.7	40.0	11	8	215	264

由表 7-5-3 可知夜间在 120m 处出现高值，根据现场勘察在距中心线 120m 监测点附近有一处约 30m² 的水塘，监测时可能出现蛙叫，对比监测时间，4 分月正值青蛙交配季节，会出现成片的蛙叫，现场监测人员反映现场未出现其他异常噪声。因此蛙叫是出现

高值及部分夜间噪声值比昼间高的缘故，上图中未代入 120m 处监测值计算。

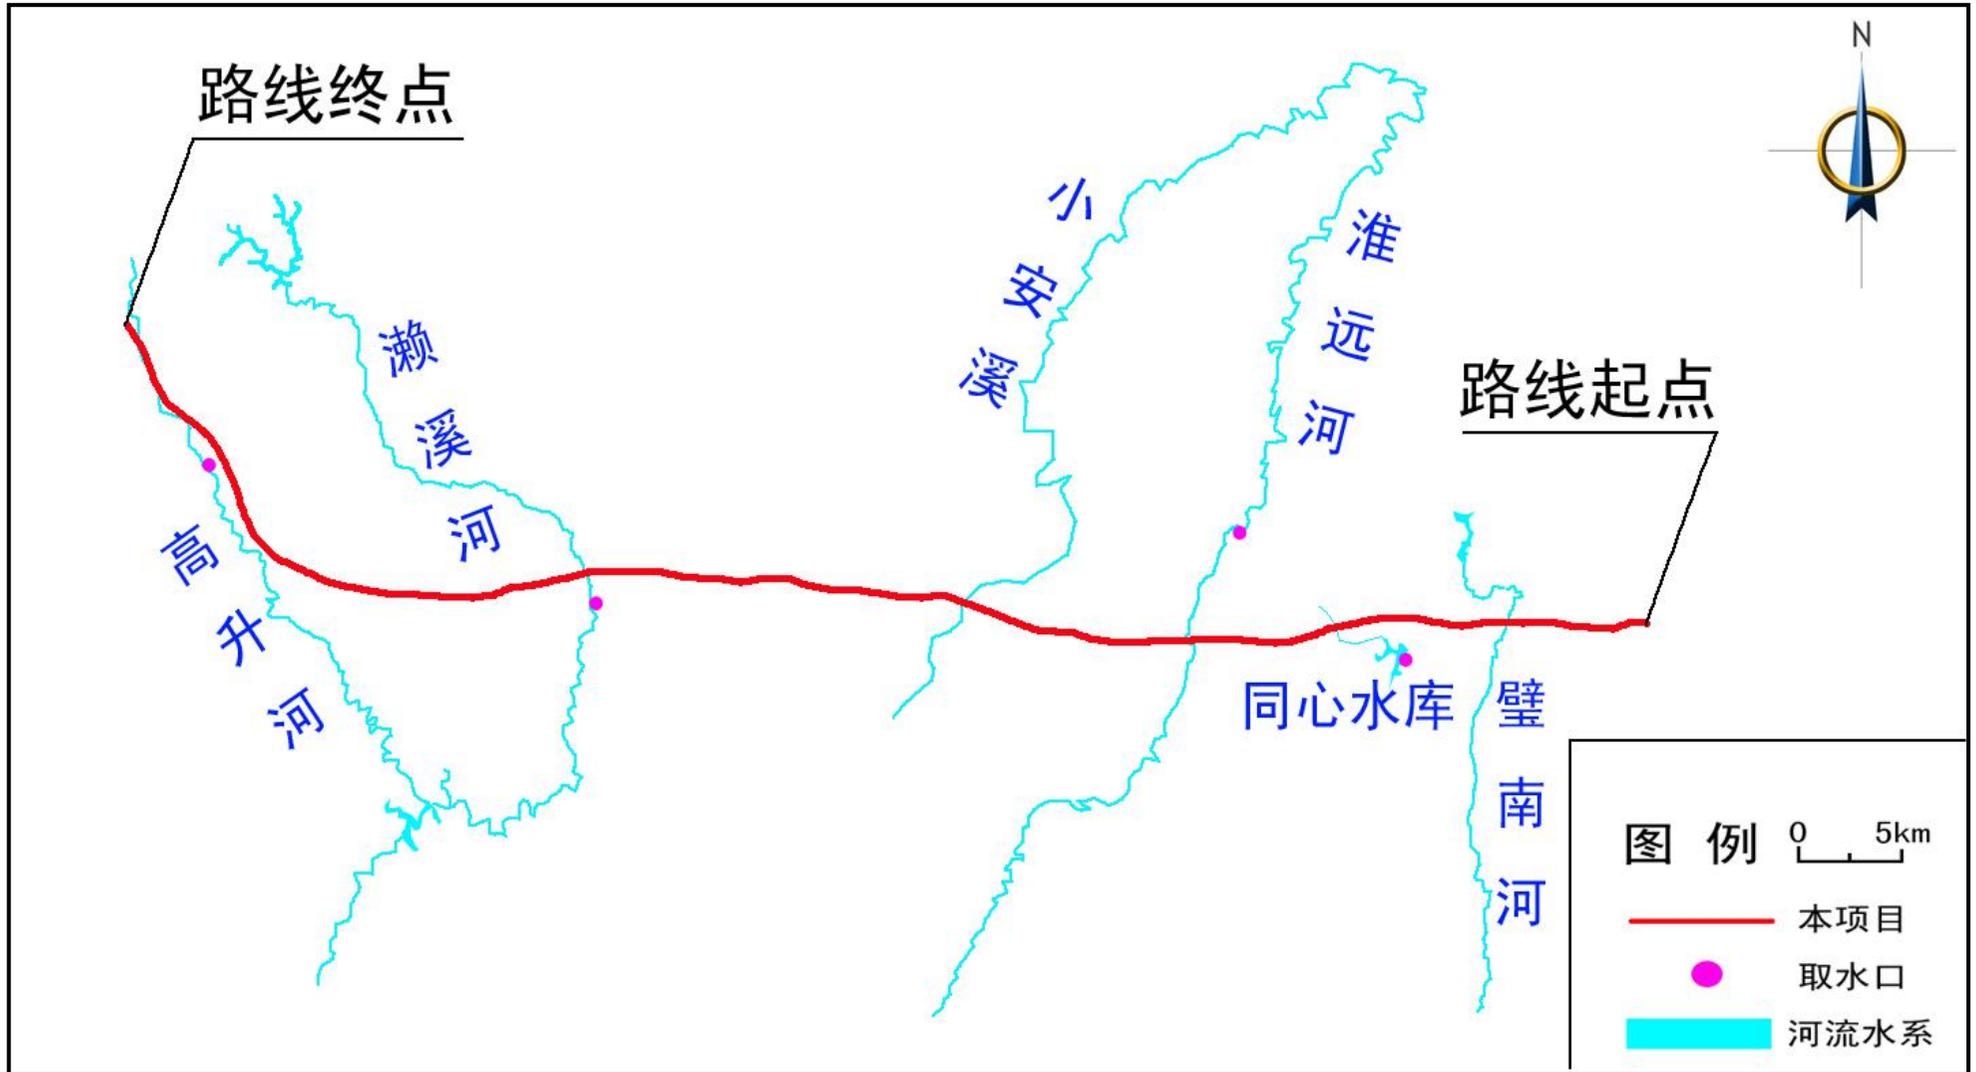
图 8-1-1 沿线地表水系示意图

工程在施工期间，采取了杜绝将施工废水排入河流、不在河流堤岸附近设置施工营地和施工堆料场等较为严密的工程和管理措施，保障了沿线河流的水质，避免了高速公路施工建设对沿线水体的不利影响，工程在施工期间未发生污染水体的事件。

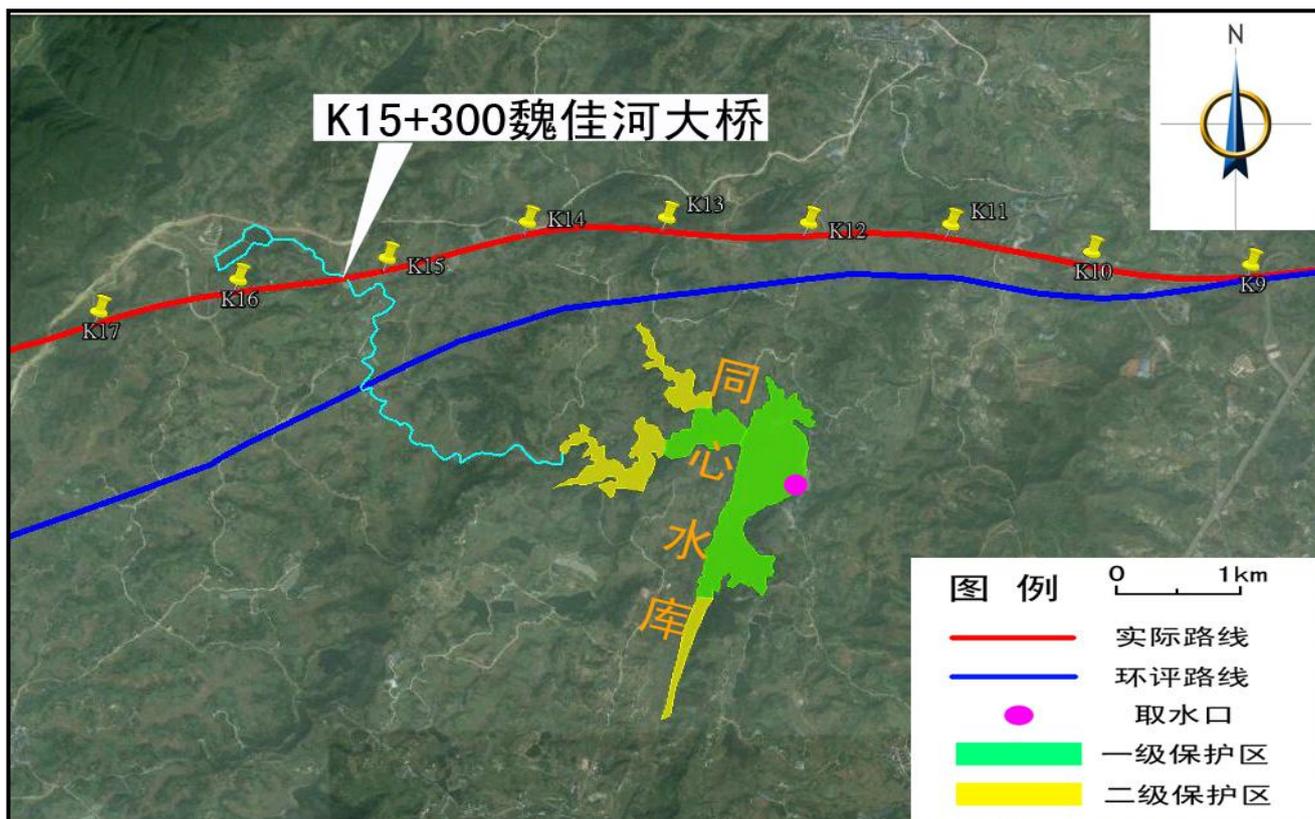
图 8-3-1 本项目与同心水库饮用水源保护区的位置关系示意图

序号	区域	涉及水域	项目与其的位置关系及距离	位置关系示意图	备注
1	璧山县	同心水库	在 K15+300 魏家河沟大桥跨越同心水库上游无名小溪沟，距离下游同心水库约 3.25km。较环评路线距饮用水源保护区更远了。位于饮用水源保护区之外。	见图 8-3-1	
2	大足区	淮远河	在 K37+505 跳墩河中桥跨越淮远河，桥位位于万古镇淮远河饮用水源取水口上游，与取水口距离为 5.7km。位于饮用水源保护区之外。	见图 8-3-2	
3	大足区	濑溪河	在 K52+688 凤凰咀大桥上跨濑溪河，位于智凤镇登云自来水厂取水口上游 1.2km，由于路线向南偏移，目前线位已位于饮用水源的二级保护区内。	见图 8-3-3	
4	大足区	高升河	在 K78+003 处以观音桥大桥上跨高升河，位于高升镇高升自来水厂高升河取水口上游 3.20km，距离高升自来水厂高升河饮用水源二级保护区边界 1.70km，位于饮用水源保护区之外。	见图 8-3-4

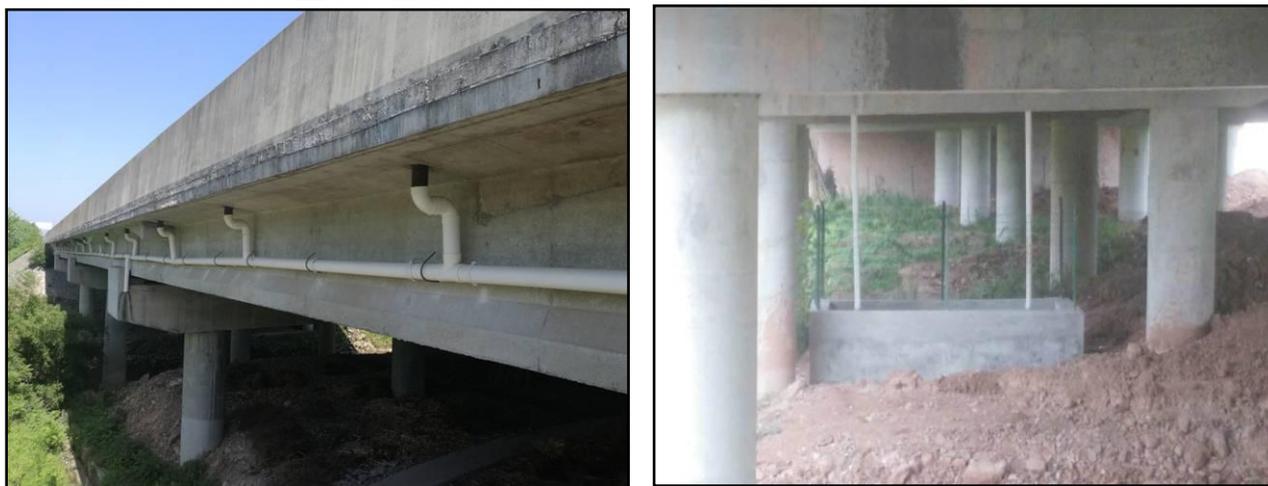
图 8-3-1 排水管及事故应急池

根据现场调查，为保护沿线环境敏感水体不受污染，在跨越涉及饮用水源保护区的同心水库、淮远河、濑溪河和高升河等河流处的桥梁段 K15+300 魏家河沟大桥、K37+505 跳墩河中桥、K52+688 凤凰咀大桥和 K78+628 观音桥大桥均设置了桥面径流收集和沉淀系统，在桥面两侧设置 PVC 管，并在岸边因地制宜设置事故应急池（应急池尺寸为 6m×2.5 m×1.5m（体积为 22.5m³>环评 20 m³），将桥面径流引入池中，经缓冲后收集处理，平时兼做沉淀池，在进水闸前镶嵌有一拦污栅，池内养殖水生植物，用以分解油污，防止车辆在桥上发生泄漏事故后危险品流入水体的风险。同时在饮用水源保护区桥头两侧设置了安全警示标志。污染防范措施落实现场情况如图 8-3-1 所示。

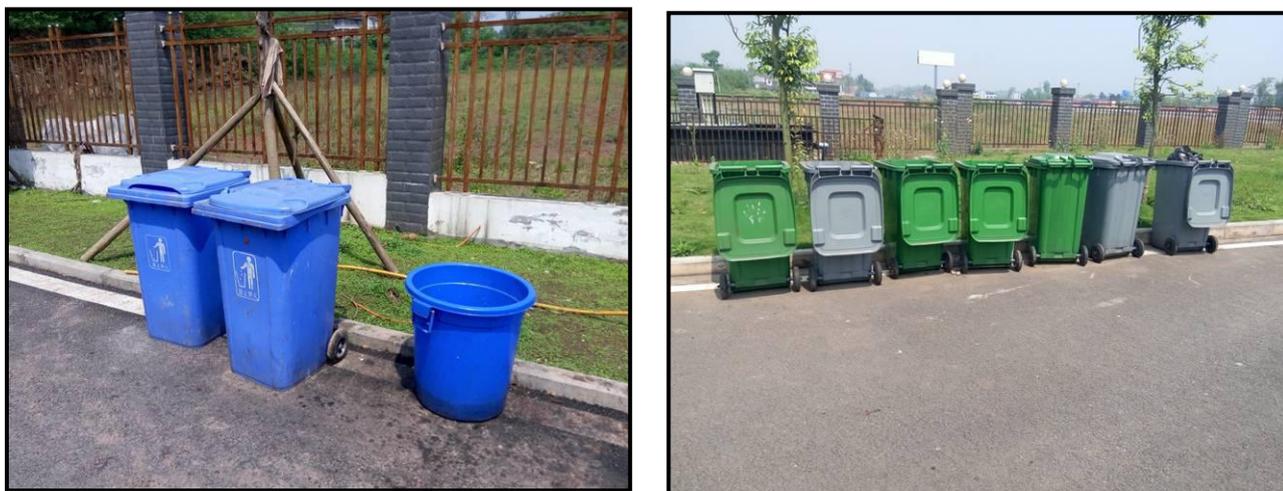
图 10-1-1 服务设施固废收集设备图

运营期，5处匝道收费站、2处主线收费站和1处停车区每天的垃圾产生量估算为95.5kg/d（按每人每天产生的垃圾量为0.5 Kg计），服务设施产生的生活垃圾均收集堆存在垃圾箱，由当地市政的环卫部门定期清运至垃圾处理厂处置；公路上行驶车辆散落的固体废物，有专职的环卫工人定期清扫，公路路面及公路两侧围栏内较清洁。沿线服务设施的垃圾收集设备见图10-1-1。

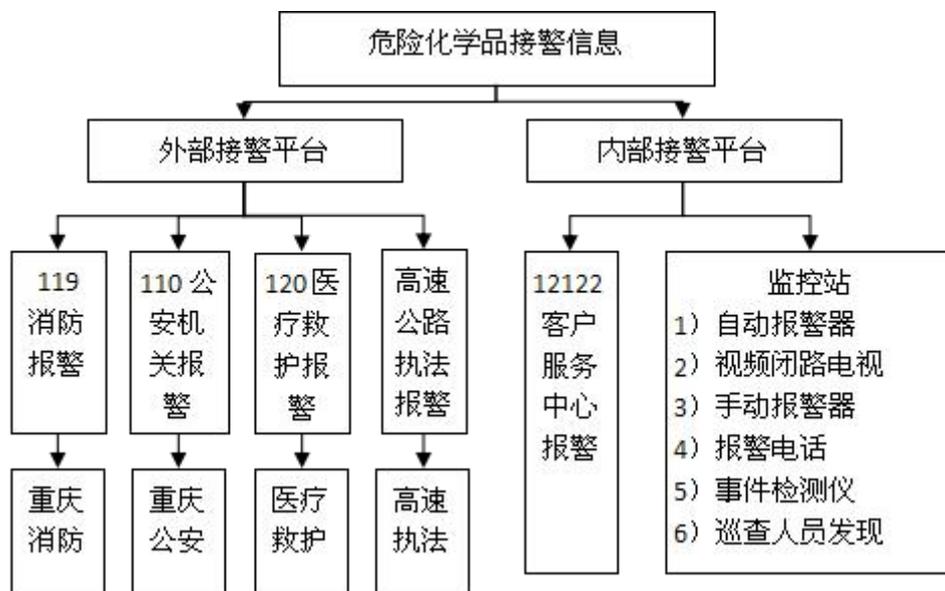
图 11-3-1 危险化学品突发事件接警信息

危险化学品突发事件接警信息分为外部接警信息和内部接警信息两部分。如图 11-3-1 所示。
