G42 沪蓉高速奉（节）云（阳）段杨柳坪大桥维修加固工程

施工图设计

華設設計集團股份有限公司

二〇二一年六月

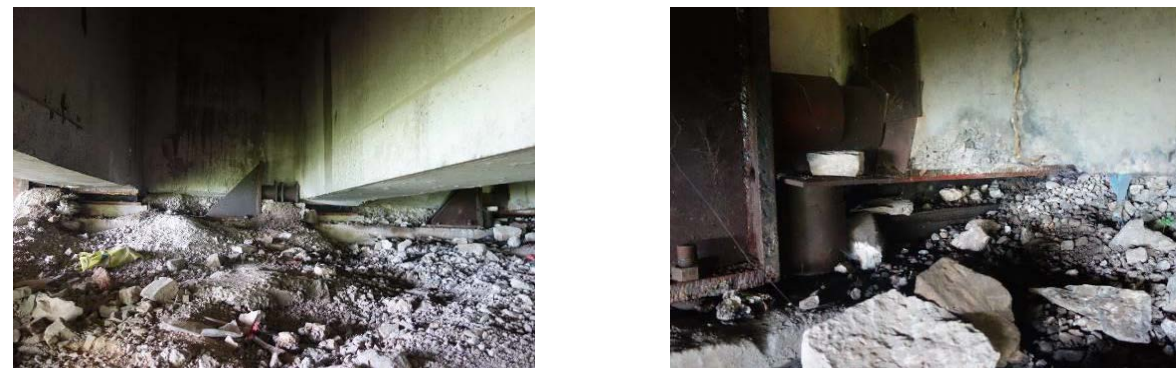
图 1.3-1 设置横向限位装置

是对常规裂缝进行封闭，对缺损进行修补。由于前期检查中发现左幅梁体发生偏位，故对左幅梁体横向位移进行了复位，并在左幅 5#台、4#墩、3#墩顶梁体侧面设置了横向限位。如图 1.3-1 所示。

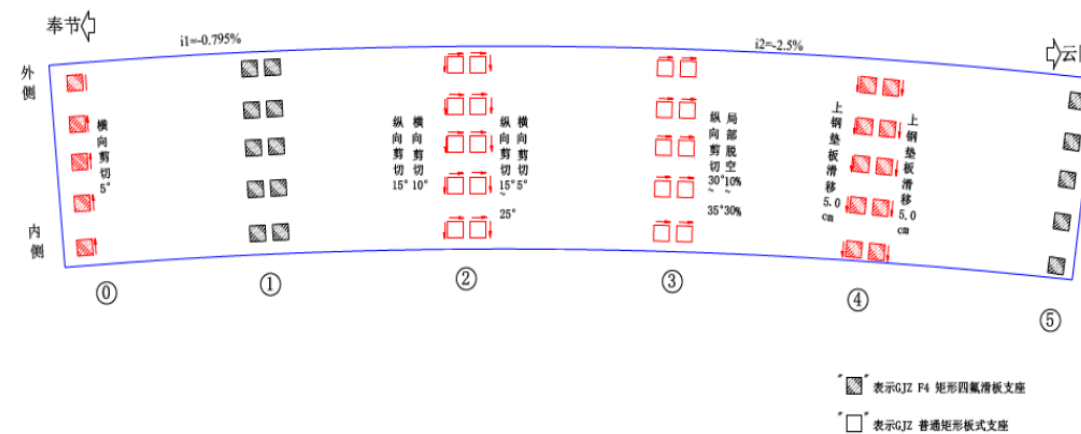
图 1.3-2 左幅支座病害布置图（2018 年）

③支座采用 GJZ 及 GJZF₄ 支座，主要病害为支座纵横向剪切、少量支座局部脱空；根据深圳高速工程检测有限公司的《2018 年桥隧定期检查（监测）及设计项目 DB-2 标杨柳坪大桥定期检查报告》检测结果，2018 年检查支座主要病害如图所示。

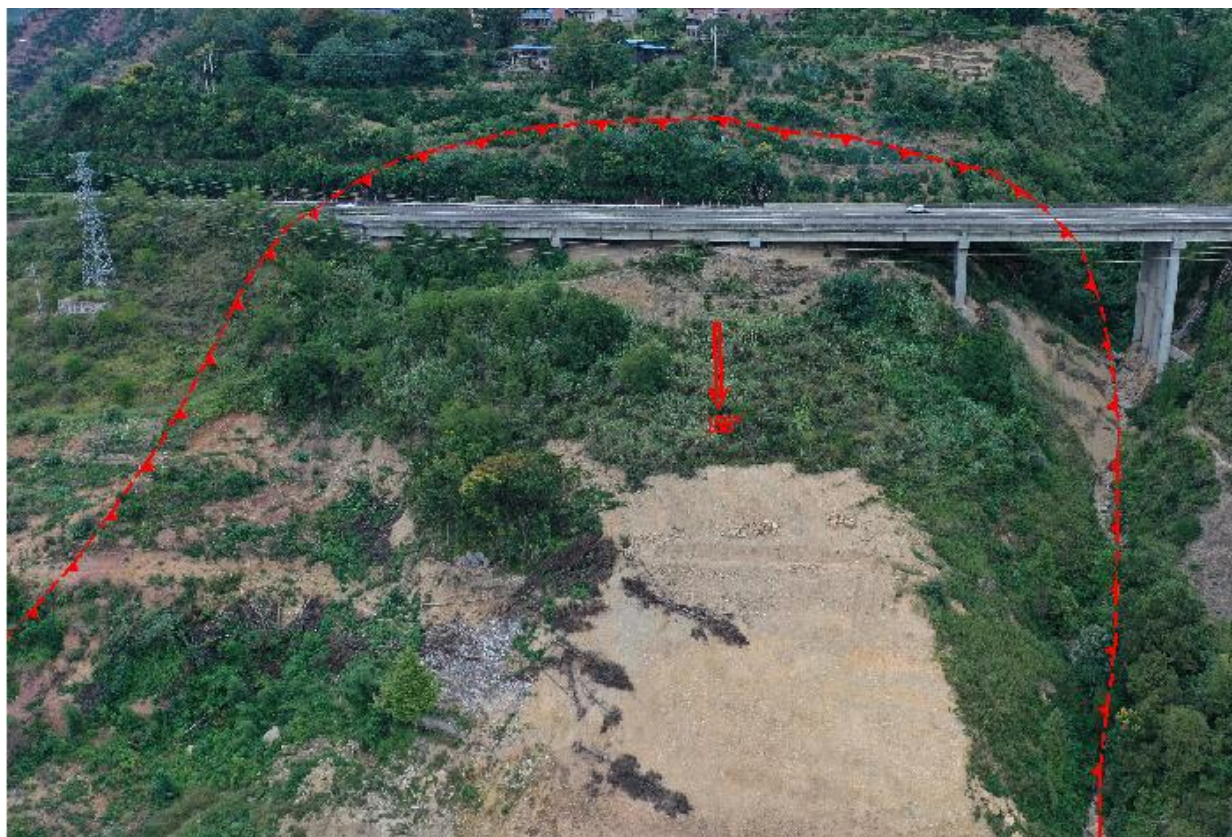
图 4.4-1 滑坡全貌示意图

该滑坡地形从整体上前缘突出，坡面较整齐，上窄下宽，平面形态似“扇”形，后缘边界为斜坡陡坎位置，高程约为 316~325m；右侧边界为微地貌小山脊，左侧边界为沟谷；前缘为缓、陡坡过度带，高程约 243~257m，主滑方向为 158° 。滑坡纵向长为长约 180m，横

向宽约为 135~145m，面积 $2.623 \times 10^4 \text{ m}^2$ ，平均厚度约 16.5m，总体积约为 $43.3 \times 10^4 \text{ m}^3$ 。该滑坡为大型土质滑坡。

该区滑坡主滑方向 158° ，与斜坡坡向基本一致。

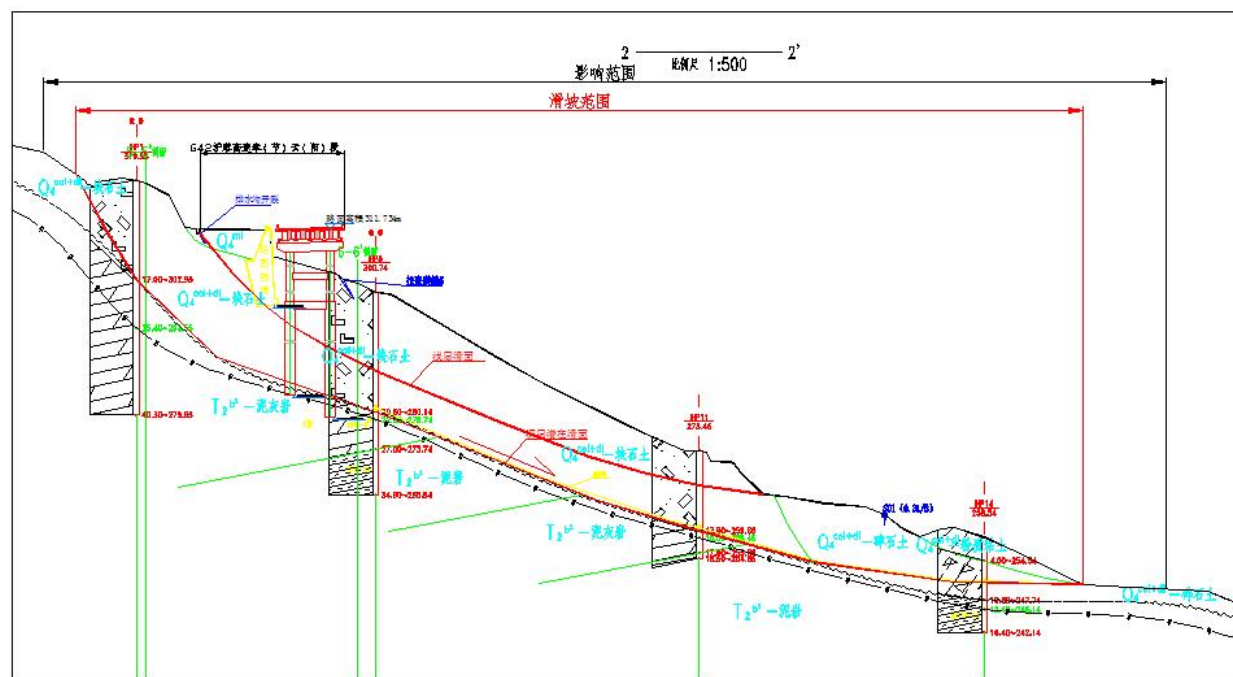
图 4.4-3 2-2' 剖面示意图

I 区：基岩岩性主要由三迭系中统巴东组的泥灰岩、泥岩组成：强风化带：岩体破碎，呈块状、碎块状，质较软；中风化带：岩体较完整，呈柱状、短柱状、块状，质较硬。由于为单倾斜坡，滑床形态与地形基本一致，整体倾向 158°，斜坡区地形坡度 10~30°，平均坡度约 20°。滑坡前部滑床较缓、后部滑床较陡。综合判断该区域滑床中、后部为泥灰岩、泥岩，前部滑床为块石土。

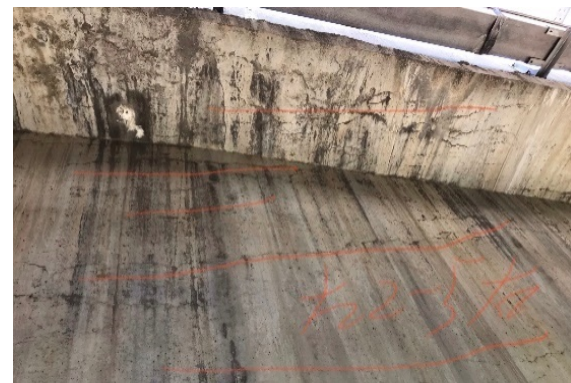
(1) 左幅主要病害有梁体翼板 18 条纵向裂缝, 最大宽度为 0.2mm; 底板 1 条纵向裂缝, 最大宽度为 0.08mm; 腹板 19 条纵向裂缝, 最大宽度为 0.15mm; 腹板 10 条斜向裂缝, 最大宽度为 0.14mm; 马蹄竖向裂缝、马蹄纵向裂缝等。

图 5.1-2 左幅 5#梁右侧腹板、翼板纵向裂缝

对结构上、下部存在的所有可见裂缝进行封闭处理。裂缝宽度 $f_w \geq 0.15\text{mm}$ 的裂缝采用裂缝灌注胶(加入环保有色材料)进行低压灌缝处理; 裂缝宽度 $f_w < 0.15\text{mm}$ 的裂缝涂刷透明树脂封闭胶进行封缝处理。

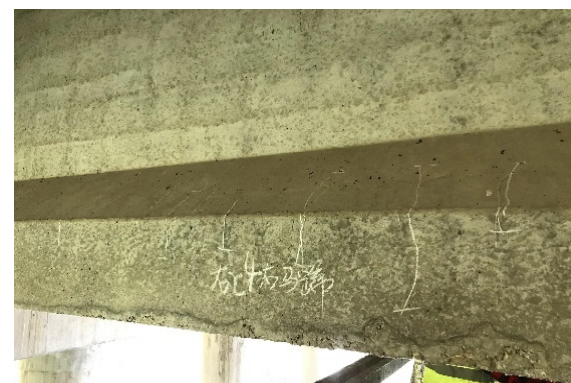
(2) 右幅主要病害有梁体腹板 11 条纵向裂缝, 最大宽度为 0.15mm; 腹板 1 条斜向裂缝, 最大宽度为 0.1mm; 马蹄竖向裂缝、马蹄纵向裂缝等。

图 5.1-4 右幅 4#梁右侧腹板、翼板纵向裂缝

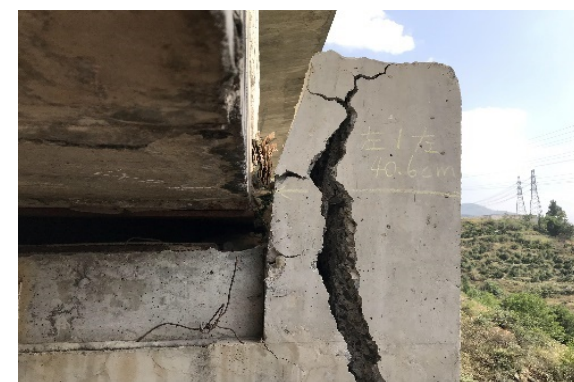
- (1) 左幅下部结构的主要病害有 1#墩、5#台挡块开裂严重、立柱竖向裂缝、2-1#立柱、4-1#立柱、4-2#立柱存在环向裂缝、盖梁横向裂缝等；
- (2) 右幅下部结构的主要病害有立柱竖向裂缝、1-2#立柱、2-1#立柱存在环向裂缝、盖梁竖向裂缝、盖梁横向裂缝等。

图 5.1-9 左幅 1#墩挡块开裂

3) 第三阶段：滑坡体内下部结构位移持续发展，受挡块限制，上部结构与下部结构一起发生移位，导致左幅 1#墩、5#台左侧挡块开裂，5#台处出现明显的向左侧偏位的现象。

1. 本图尺寸除钢筋直径以毫米计外,其余均以厘米计。
2. 本图适用于左幅2#墩外侧挡块、左幅3#墩内侧挡块、左幅4#墩内侧挡块、右幅2#墩内侧挡块维修。
3. 凿除挤压、开裂挡块混凝土,保留预埋钢筋,植入N2钢筋,绑扎钢筋网,重新浇筑C35混凝土挡块,新挡块内侧距T梁外侧5cm,梁体与挡块之间采用橡胶垫填充。

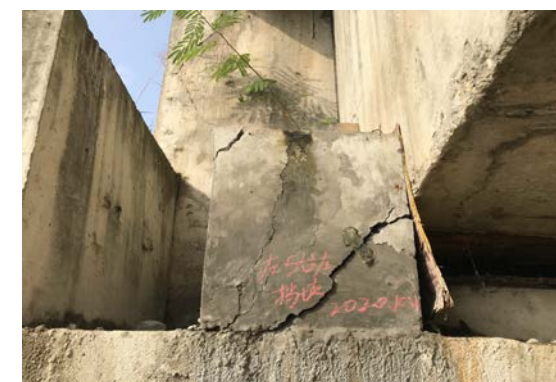
图 5.1-10 左幅 5#台左侧挡块开裂

1. 本图尺寸除钢筋直径以毫米计外, 其余均以厘米计。
2. 本图适用于左幅5#台外侧挡块、右幅3#台内侧挡块维修。
3. 凿除挤压、开裂挡块混凝土, 保留预埋钢筋, 植入N2钢筋, 绑扎钢筋网, 重新浇筑C35混凝土挡块, 新挡块内侧距T梁外侧面5cm, 梁体与挡块之间采用橡胶垫填充。

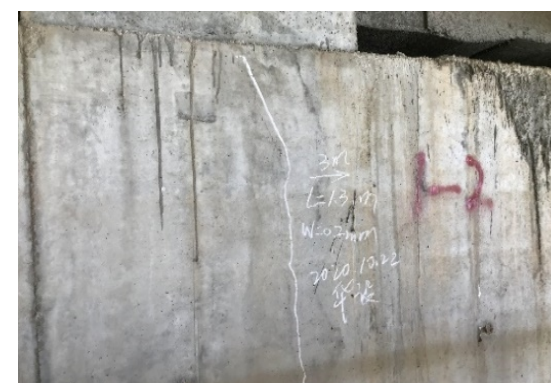
图 5.1-11 右幅盖梁竖向裂缝

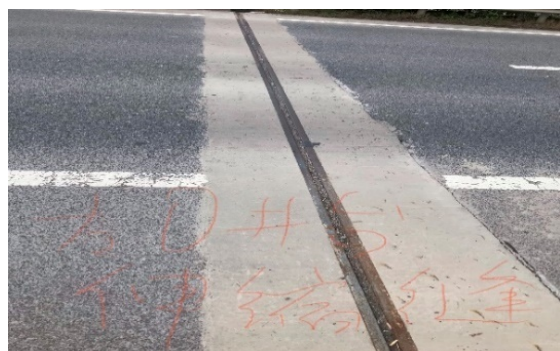
- (1) 左幅主要病害有护栏底座开裂、伸缩缝槽口堵塞等；
- (2) 右幅主要病害有伸缩缝槽口堵塞等。

图 5.1-13 左幅 0#台槽口堵塞、锚固区裂缝

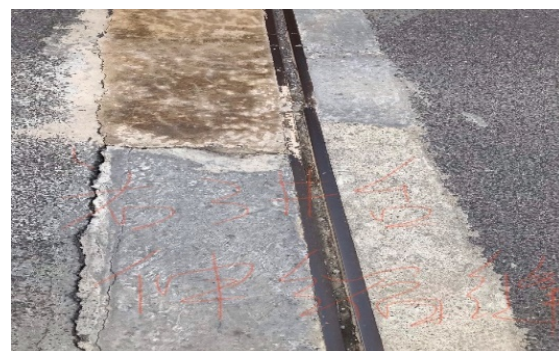
图 5.1-14 右幅 3#台锚固区裂缝
