2023 年度养护工程项目勘察设计服务—朝阳寺特大桥径流系统处治工程

# 施工图设计（送审稿）

# 设计说明

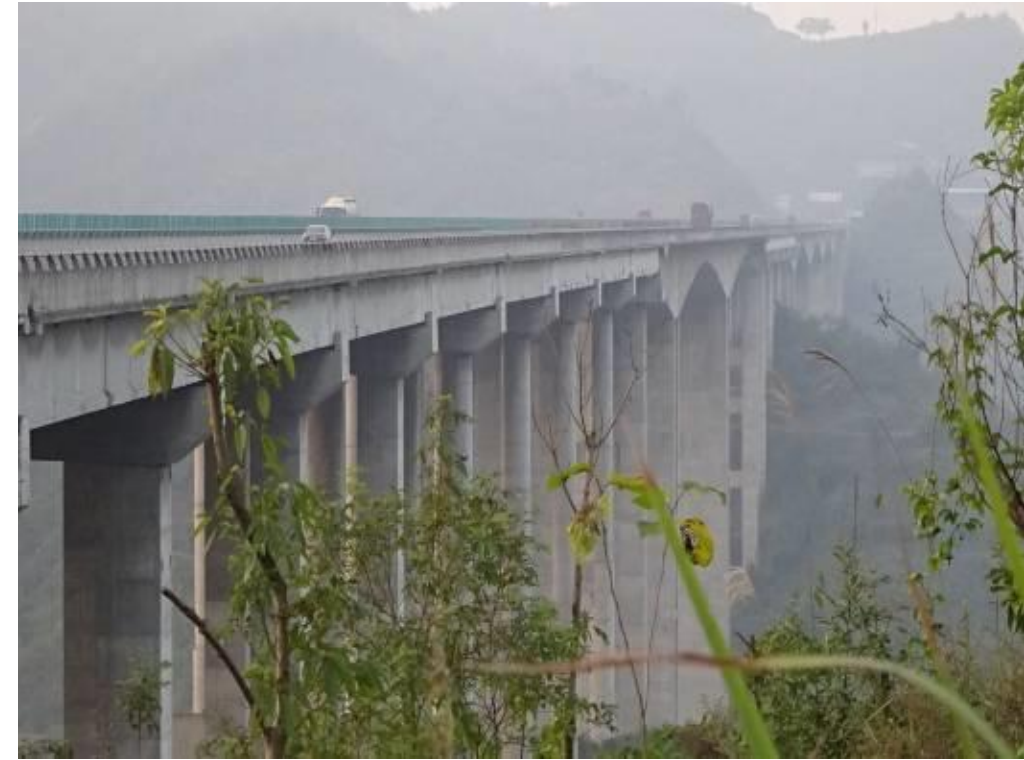
朝阳寺特大桥立面照

朝阳寺特大桥位于重庆市渝北区，中心桩号为K31+882。起于沙坪镇苏家村的苏家组，经文家寨子跨朝阳河，止于王家镇大屋村九社的朝阳寺附近，为预应力混凝土连续刚构桥和宽幅式预应力先简支后连续结构连续T梁组合桥，桥梁右幅桥长1489m，左幅桥长1528m，全宽33.5m，桥面横向布置为(0.5+15.5+1.5+15.5+0.5)m。该桥位于直线和R=1700m的右偏曲线上，纵面位于 $l_1=-1.05\%$ 和 $l_2=1.9\%$ 。

桥梁上部结构右幅按(40+75+3×130+75+4×40+75+130+75+4×40+4×40+3×40)m布置，左幅按(40+75+3×130+75+4×40+75+130+75+4×40+4×40+4×40)m布置，其中主桥边跨与主跨度的比值为0.577，主桥全部位于纵坡为1.9%的单向坡内，连续刚构上部采用预应力混凝土箱梁，桥面较宽，主梁采用单箱单室，箱顶宽16.5m，箱底宽9.0m，单侧悬臂长度3.75m；引桥上部构造采用40m预应力混凝土先简支后结构连续T梁，桥面全宽16.5m，每孔桥横向由7片T梁组成，中梁宽度为2.45m，边梁宽度为2.175m，主梁间距为2.45m，中梁预制宽度1.8m，边梁预制宽度1.85m。

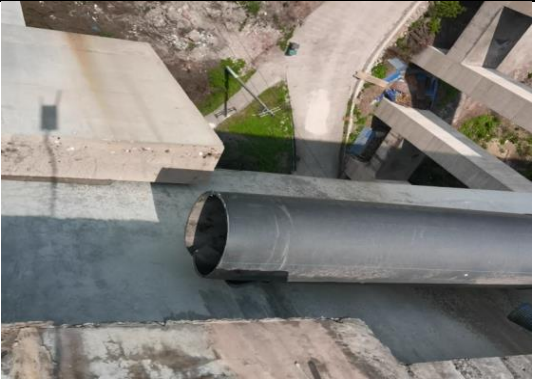
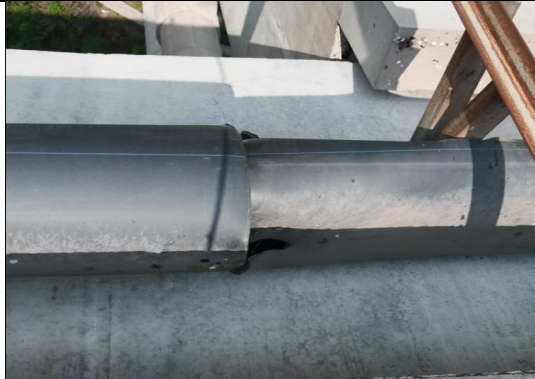
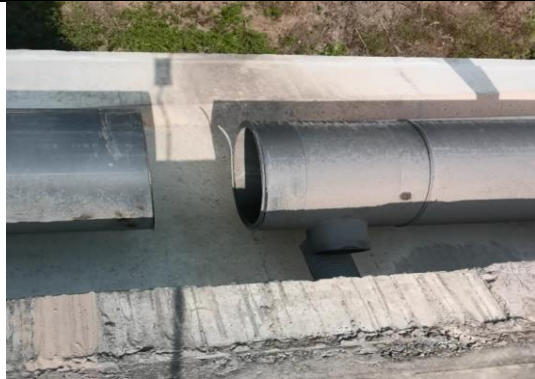
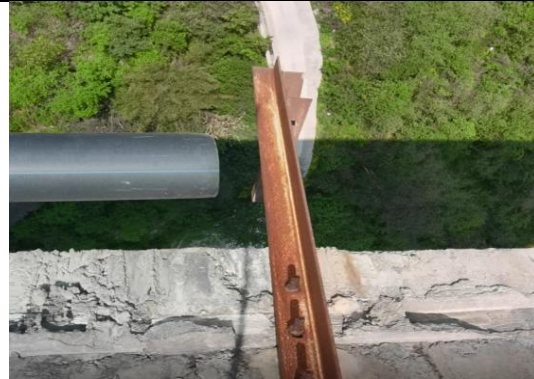
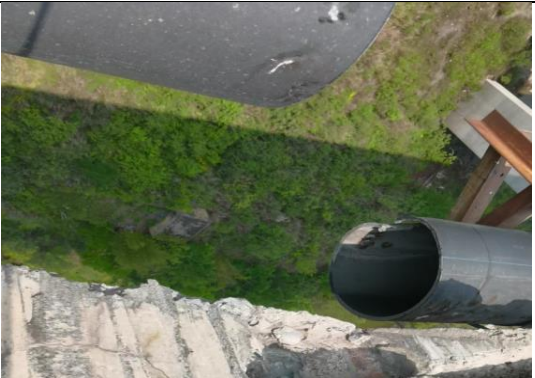
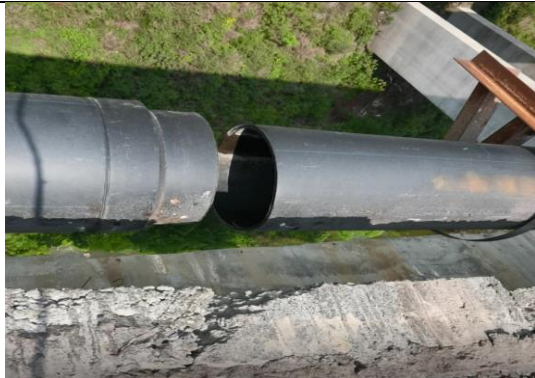
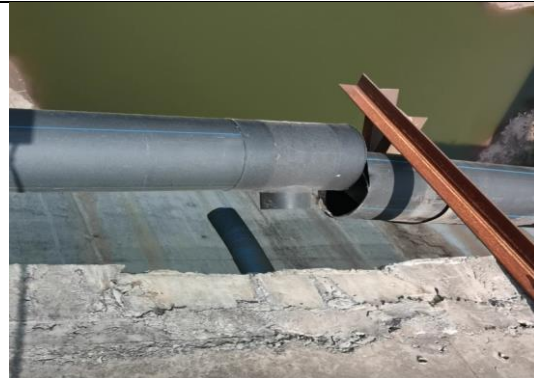
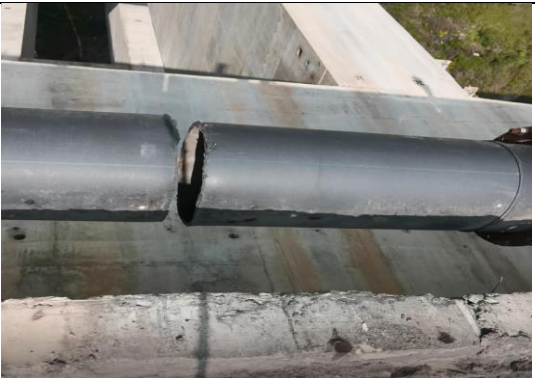
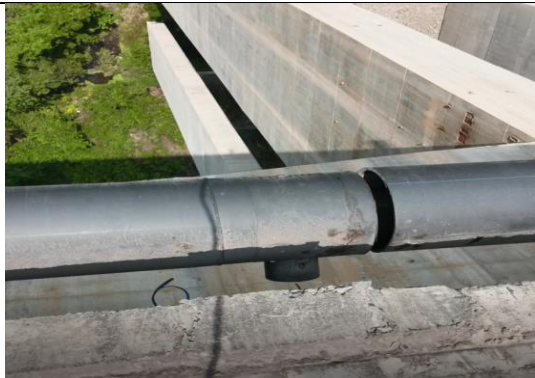
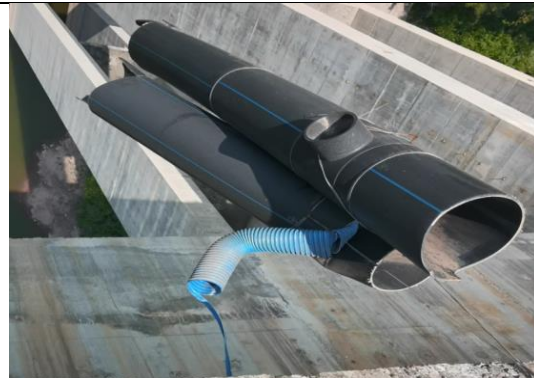
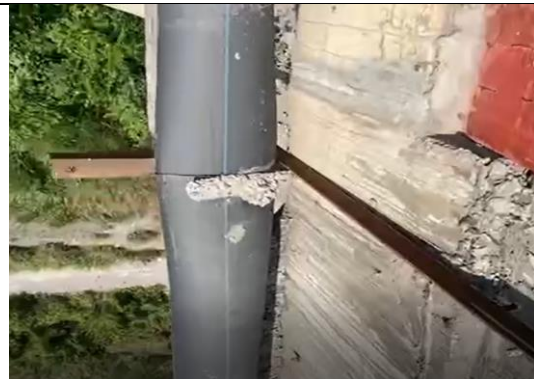
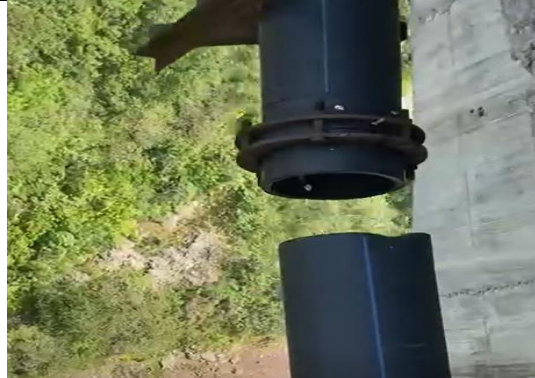
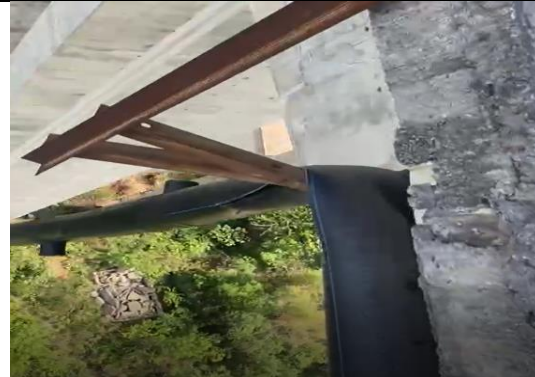
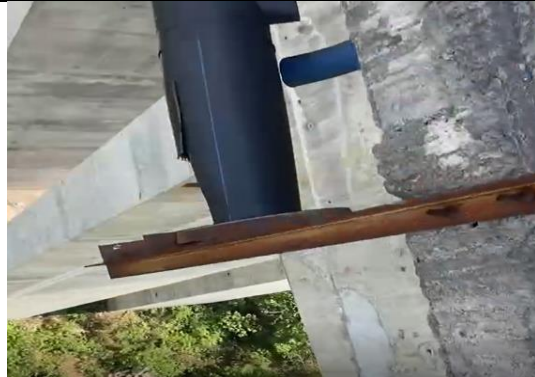
表1 朝阳寺大桥左幅（北碚—鱼嘴）纵管病害照片

经现场踏勘，该桥径流系统存在支管老化开裂、脱落；主管变形、断开；雨篦缺失；支架锈蚀、抱箍缺失等病害。具体病害情况如下：

- 1) 纵管存在37处脱落、变形，详见表1、表2；
- 2) 支管均存在老化开裂或脱落，详见表3；
- 3) 桥面泄水孔雨篦子均缺失，详见表4；
- 4) 支架均存在锈蚀，多处抱箍缺失情况，详见表5；
- 5) 应急池阀门存在锈蚀情况，详见表6。

第2联6#墩处变形脱落	第3联第9跨10墩处脱落	第5联第16跨脱落	第6联第21跨脱落

第4联第13跨脱落	第4联第13跨脱落	第6联第21跨脱落	第6联第22跨脱落

第4联第13跨14#墩处脱落	第5联第14跨脱落	第6联第22跨脱落	第6联第22跨脱落

第5联第15跨变形	第5联第15跨变形	第6联第24跨脱落	第6联第24跨变形

- 1) 雨篦缺失主要考虑为雨篦子安装后，在车载振动下松动、损坏；
- 2) 支管脱落主要原因为支管材质老化较快，在荷载作用下断裂以及在车载振动下导致脱落；原净流系统未设置清掏孔，从桥面进入径流系统的泥沙沉积，增加了自重；
- 3) 主管变形、断开主要原因为该径流系统设计之初未考虑伸缩节，径流系统纵管的变形与梁体的变形不同步导致；
- 4) 支架锈蚀原因主要为在原防腐涂层失效，支架长期暴露在环境中导致；
- 5) 抱箍缺失的主要原因为锈蚀损坏或者未安装。

(1) 对断开、变形主管更换；

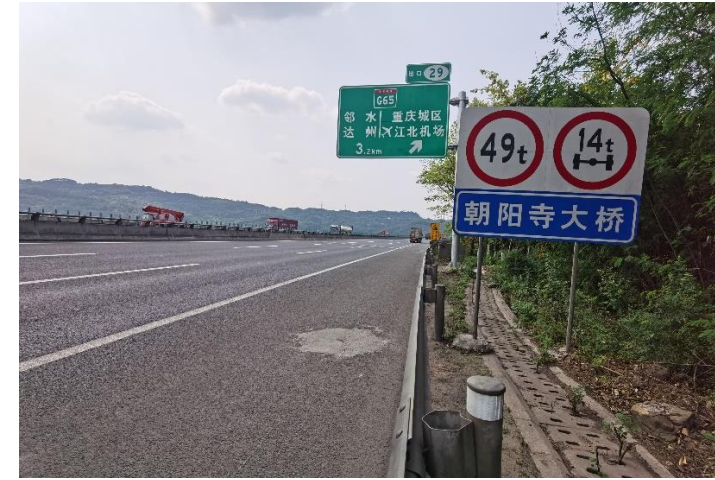
为方便指引养护人员，在鱼嘴侧桥头增设应急池指示牌，安装位置为 G65 临时方向 3.2Km 单悬臂标志立柱（见如下照片）上，采用附着式固定，应急池利旧。

目前鱼嘴侧桥台有简易便道可供检修人员到达应急池，但遇到雨天，存在湿滑安全隐患，本次设计增设检修通道，增设范围为鱼嘴侧桥台至应急池，全长约 94m，增设检修通道宽度 1.0m，厚度 0.1m，采用 C20 素混凝土浇筑，在陡坡位置按照  $30\text{cm} \times 30\text{cm}$  设置梯步。

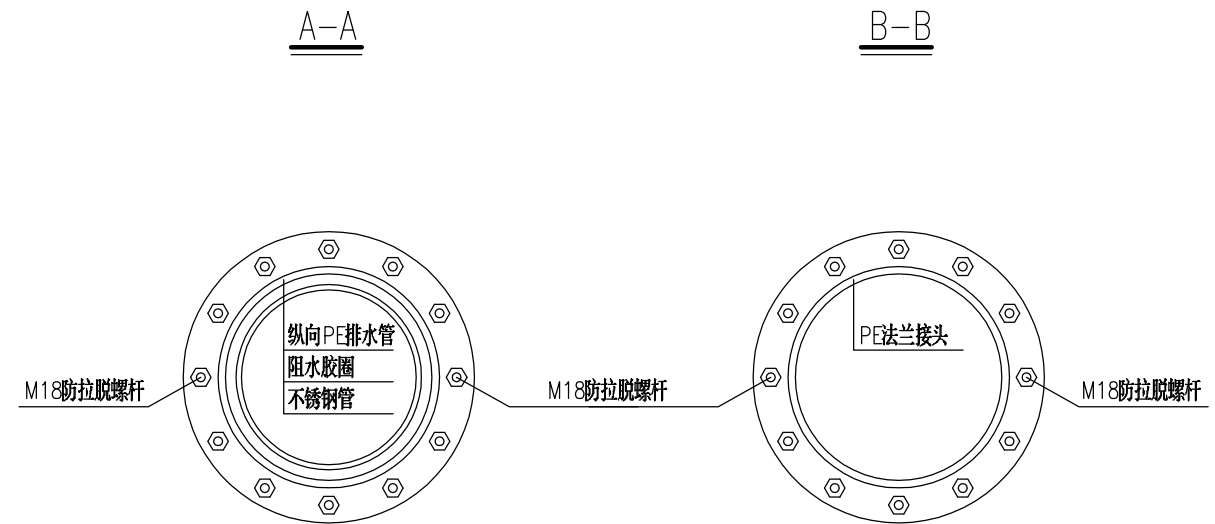
伸缩节构造示意图

1. 图中尺寸均以厘米计;
2. 图中尺寸D为不锈钢管外径, D'为纵向PE管管径确定;
3. 为适应径流管与桥梁纵向变形协调, 拟在以桥梁伸缩缝位置为中心、引桥按照按80m (右幅第一联按照60m)、主桥按照90~95m (三跨连续刚构按照三等分布; 五跨连续刚构按照六等分布) 的间距设置伸缩节装置, 朝阳寺特大桥预估设置50套, 位置详见径流系统整体布置示意图, 本接头需进行定制, 厂家可对本设计图进行适当优化, 优化后方案需征得设计单位认可。
4. 伸缩节装置安装时需注意流水方向, 在止水胶圈加厚区域需设置角钢支撑, 角钢支撑采用原设计方案与尺寸 (75x75x7mm型号角钢通过3个M16x100螺栓固定), 伸缩节与主管采用热熔连接。
5. 伸缩节装置安装时必须测量伸缩缝的现状伸缩量, 根据伸缩缝的现状伸缩量对伸缩节进行抽控, 保证抽拉长度不小于1.2倍, 伸缩量以80cm为控制。
6. 对接法兰头通过热熔与纵向PE排水管相连, A截面端钢法兰主要是固定防拉脱螺栓, B截面端法兰是将主管与伸缩节连接; 每个伸缩节防拉脱螺栓设置2个, 钢法兰其余10个用于连接 (B截面端) 或空着 (A截面端)。

经现场踏勘，原设计主管是通过 PE 管的自身性能来适应梁体的热胀冷缩，由于本桥长度达到 1500 米左右，现场发现主管存在拉断现象，遂本次处治时增设伸缩节，增设位置为对应伸缩缝及变形较大位置，主桥部分进行加密，使净流系统适应梁体的自由伸缩，本伸缩节需要定制，厂家可对本设计图进行适当优化，优化后方案需征得设计单位认可。

由于原径流系统未设置伸缩节，梁体热胀冷缩时，通过 PE 管的自身性能进行调节，但不足以满足梁体的变形，出现断开、变形病害，遂本次设计增设伸缩节进行改进。伸缩节通过不锈钢管、钢法兰、止水胶圈、防拉脱螺杆组成。

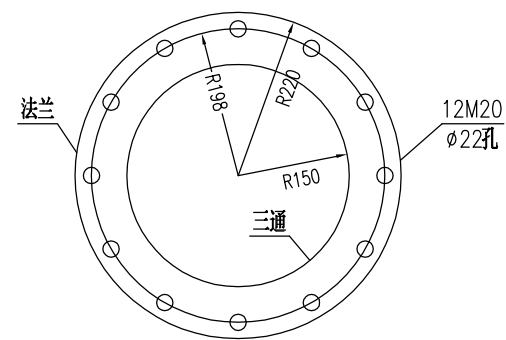
清掏口三通大样图

1. 本图尺寸均以mm计。
2. 本图为DN450×DN450×DN300三通清掏口示意图，适用于朝阳寺大桥径流系统清淤。
3. 清掏口建议按照40~50m间距设置，不建议过密；同时要求清掏口与法兰、伸缩节等构造水平间距至少在1m以上。
4. 现场安装时，法兰侧朝下。清掏孔与主管直接通过法兰连接，即先将法兰接头通过热熔与主管分包连接，然后将两端通过法兰连接，要求法兰接头厚度与主管厚度一致，即12mm。

为方便营运过程中净流系统中泥沙、淤积的清理，在主管按照 40~50m 的间距增设三通，要求清掏口与伸缩缝、法兰等装置的水平距离至少在 1m 以上。
