重庆铜永高速公路有限公司
2024-2026年养护工程勘察设计服务—2024年涵
洞预防性处治工程
施工图设计

二〇二四年十月·北京

2024-2026 年养护工程勘察设计服务—2024 年涵洞预防性处治工程施工图设计说明

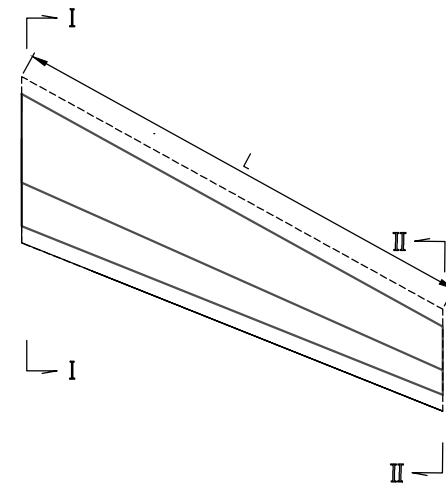
A大样

八字墙病害示意

1. 本图尺寸均以厘米为单位。
2. 八字墙墙身预埋排水管, 梅花形布置, 泄水孔与土体间应设置碎石滤水层 (直径20~40mm), 预埋排水管进口端用无纺布进行包裹。
3. 八字墙后采用天然砂砾等轻质材料回填, 填料中不得含有有机物、冰块、草皮、树根及生活垃圾。不得使用腐殖土、盐渍土、淤泥、白垩土、硅藻土、生活垃圾及有机物等作为墙背填料。
4. 八字墙后填土的压实度应不小于96%, 挡土墙砂浆强度达到设计强度的75%时, 应及时进行墙背回填。
5. 本图构造按涵洞竣工图、检测报告及现场勘察资料绘制, 施工前应对现场尺寸进行复核, 如现场实际尺寸与图纸有较大偏差, 请及时通知设计单位, 以便给出相应设计方案。
