2023 年东北公司桥梁病害处治工程

一阶段施工图设计

设计图纸

招商局重庆交通科研设计院有限公司

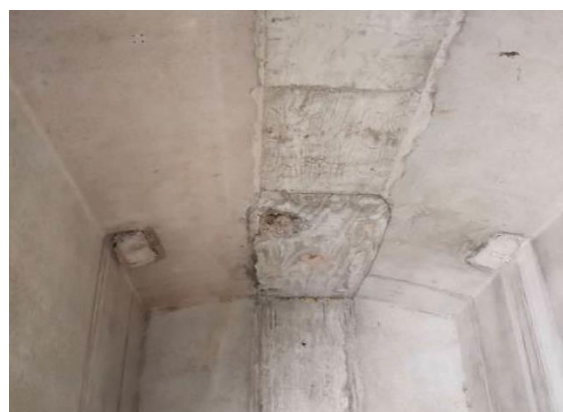
(2) 上部一般构件: 左幅湿接缝存在2处剥落、掉角。右幅横隔板大桩号面存在1处混凝土破损,5处裂缝;小桩号面存在14处裂缝;湿接缝10处剥落、掉角。

图 3.1-3 L-2-6#湿接缝剥落、掉角

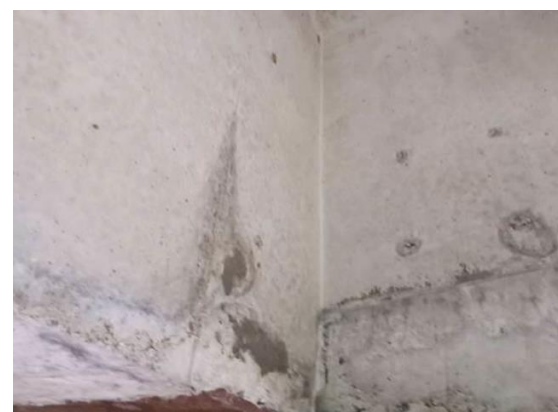
图 3.1-4 R1-1-3#横隔板小桩号竖向裂缝

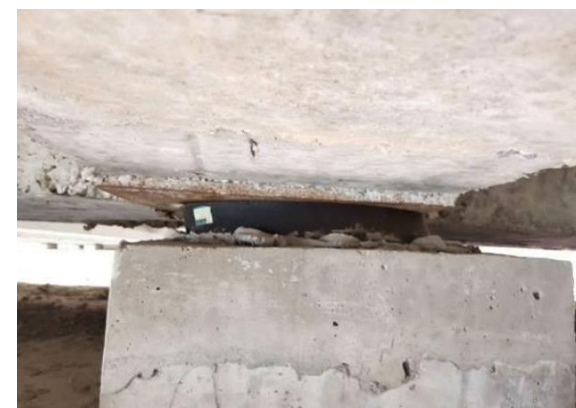
(3) 支座：左幅支座右侧存在 1 处板式剪切超限；小桩号面存在 1 处板式剪切超限；左侧存在 3 处板式剪切超限。右幅支座存在 1 处垫石开裂破损，2 处板式支座缺陷；右侧存在 4 处板式剪切超限；大桩号面存在 3 处板式剪切超限，1 处脱空；左侧存在 5 处板式剪切超限，1 处脱空。

图 3.1-5 L-4-3-7#支座右侧剪切变形

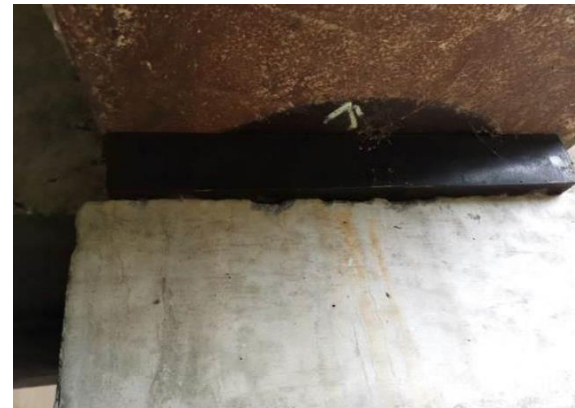
图 3.1-6 R-1-1-1#支座小桩号面位置串动

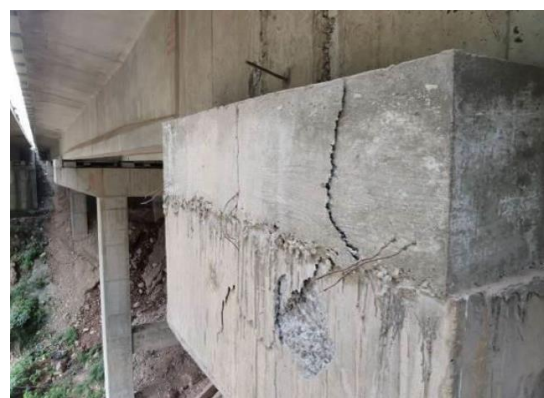
(4) 下部结构中：左幅桥墩：盖梁右侧存在 1 处混凝土破损。桥台台帽前墙存在 1 处受水侵蚀；顶面存在 2 处垃圾堆积；台身 1 处破损，1 处裂缝；右侧侧墙存在 2 处裂缝。右幅盖梁右侧挡块存在 1 处混凝土破损；桥台台帽左侧挡块存在 1 处剥落；顶面存在 2 处垃圾堆积；台身前墙存在 1 处受水侵蚀。

图 3.1-7 L3#盖梁右侧挡块混凝土破损

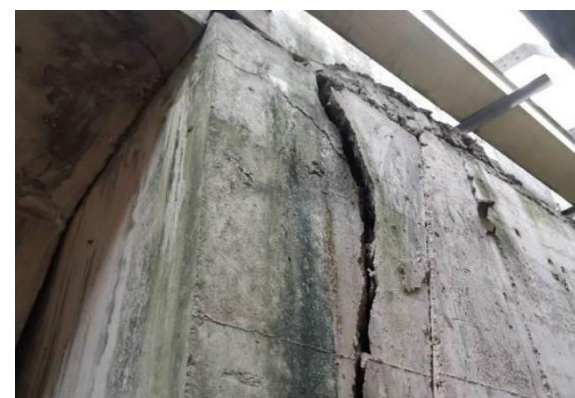
图 3.1-8 L4#台身右侧侧墙竖向开裂

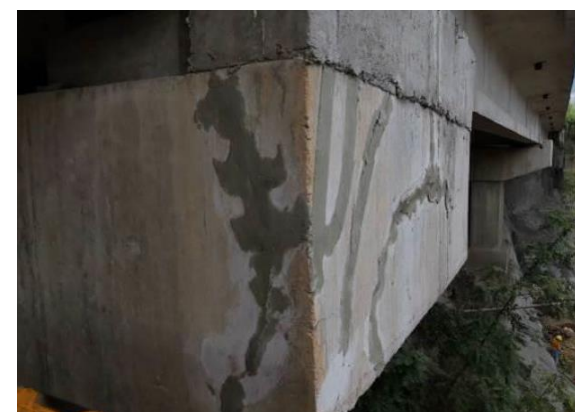
图 3.1-9 R3#盖梁右侧挡块混凝土破损

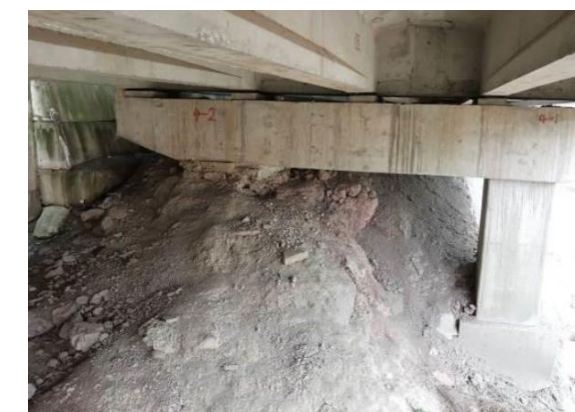
图 3.1-10 R-4#桥墩桩基基础现状

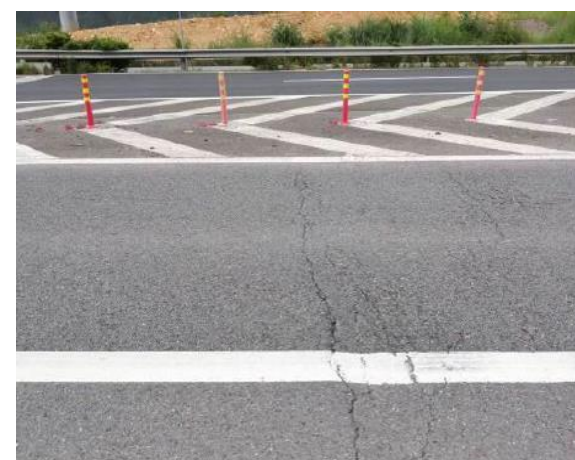
(5) 桥面铺装：左幅桥头搭板桥面铺装存在 1 处变形，1 处裂缝。右幅桥面铺装桥头搭板存在 1 处变形，1 处磨光露骨，2 处裂缝。

图 3.1-11 L-0#桥头搭板桥面铺装裂缝

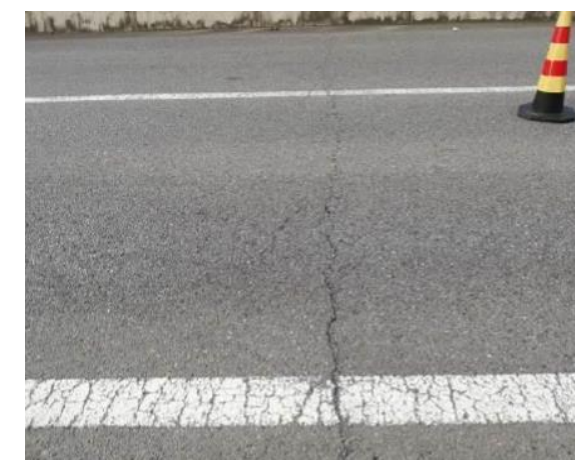
图 3.1-12 R-0#桥头搭板桥面铺装裂缝

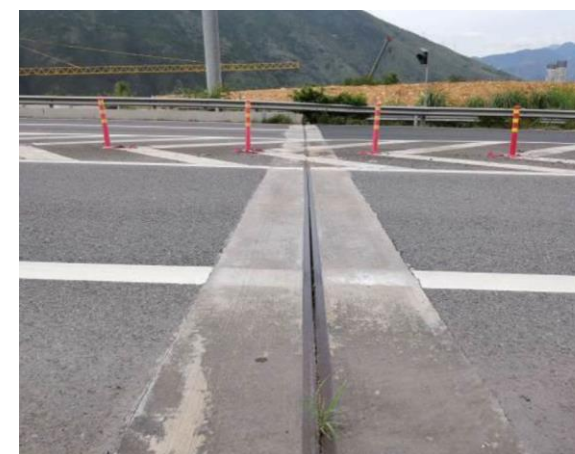
(6) 伸缩缝装置：左幅伸缩缝存在 1 处伸缩缝堵塞，1 处失效，1 处锚固区缺陷。右幅伸缩缝存在 2 处锚固件、止水带破损，1 处锚固区缺陷。

图 3.1-13 L1#伸缩缝失效卡死

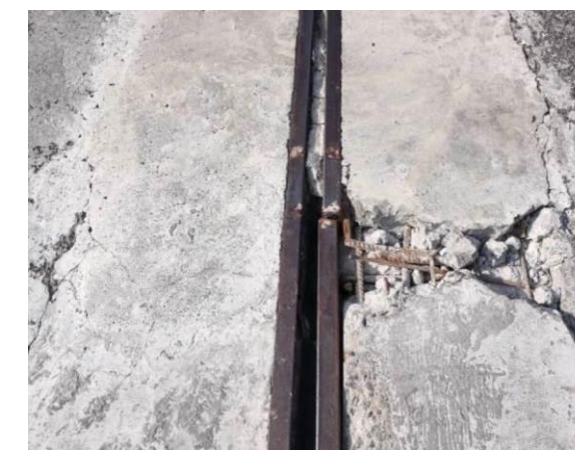
图 3.1-14 R2#伸缩缝型钢破损

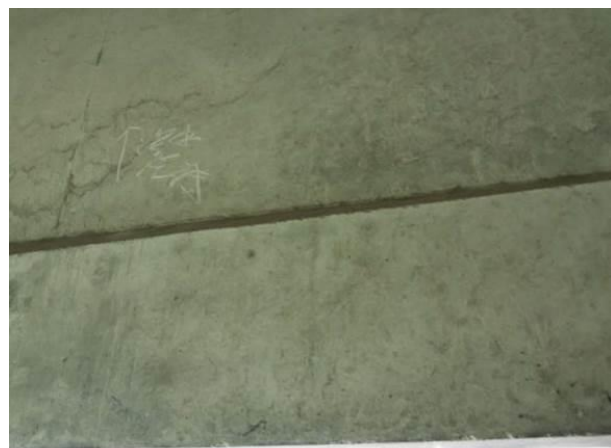
图 3.2-1 L3-3#T 梁左腹板纵向裂缝

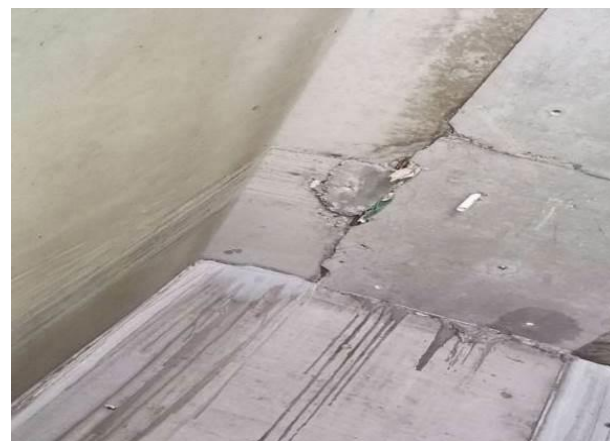
图 3.2-2 L8-3#T 梁左腹板剥落、掉角露筋

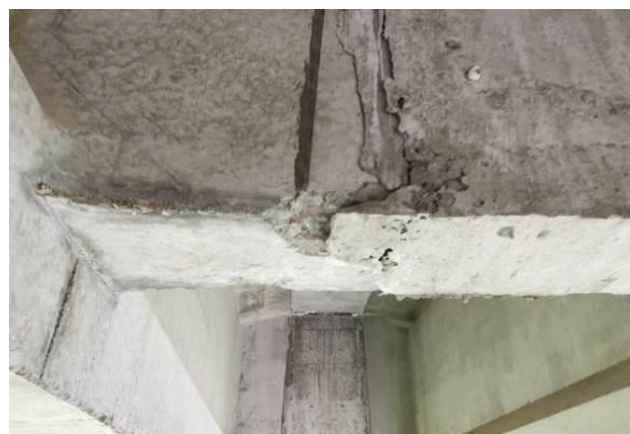
左幅: 横隔板大桩号面存在 1 处泛碱, 1 处裂缝; 小桩号面存在 1 处剥落、掉角, 1 处混凝土破损, 1 处蜂窝、麻面; 底面存在 3 处蜂窝、麻面; 湿接缝 1 处未拆模, 3 处裂缝。

图 3.2-3 L2-1-2#横隔板底面剥落、掉角

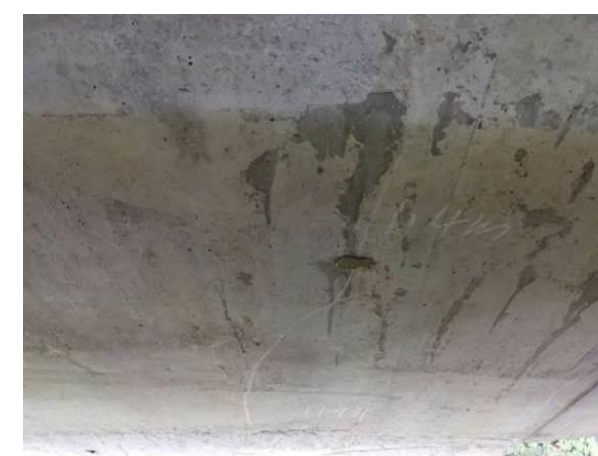
左幅: 桥墩: 盖梁大桩号面存在 4 处裂缝; 左侧挡块存在 1 处剥落、露筋。桥台: 台帽顶面存在 1 处垃圾堆积。

图 3.2-7 L4#盖梁大桩号面竖向裂缝

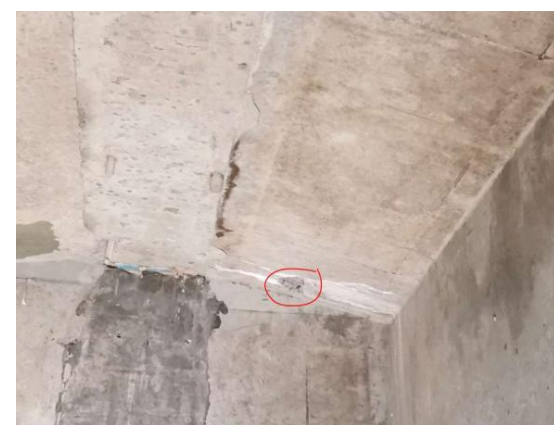
(1) 上部承重构件:左幅引桥T梁存在8条纵向裂缝,总长12.80m,宽度0.06mm-0.14mm,宽度未超限,主要分布在T梁右腹板;3处破损露筋,面积0.1325 m²,主要分布在T梁右翼缘板;

图 3.3-1 L1-3#T 梁右翼缘板破损

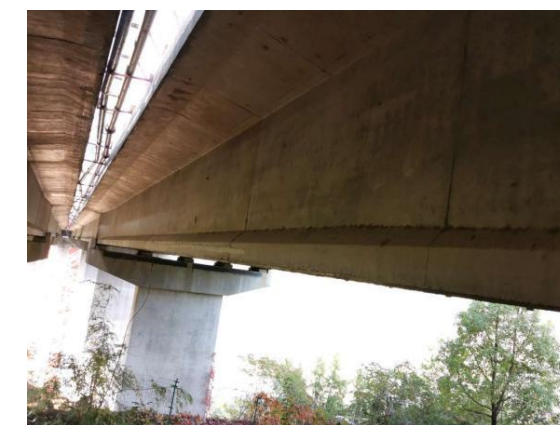
图 3.3-2 L1-3#T 梁右翼缘板破损

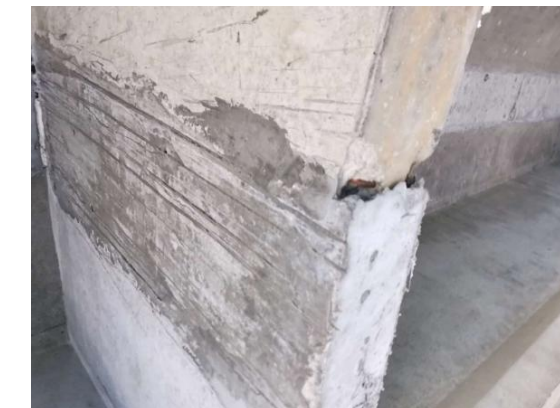
右幅引桥横隔板存在2条纵向裂缝,总长1.40m,宽度0.14mm,宽度未超限,主要分布在横隔板小桩号面;1条竖向裂缝,总长1.60m,宽度0.14mm,宽度未超限,主要分布在横隔板大桩号面;1处破损露筋,面积0.02 m²,主要分布在横隔板底面。

图 3.3-4 R8-2-4#横隔板底面破损露筋

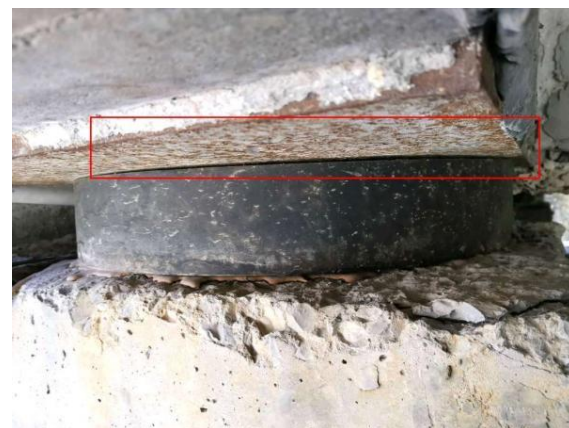
右幅引桥支座存在 3 条垫石开裂破损，面积 0.076 m²，主要分布在支座大桩号面；2 个横向剪切，主要分布在支座左侧；1 个纵向剪切，主要分布在支座小桩号面；1 个脱空，主要分布在支座大桩号面。

图 3.3-6 R2-1-5#支座大桩号面脱空

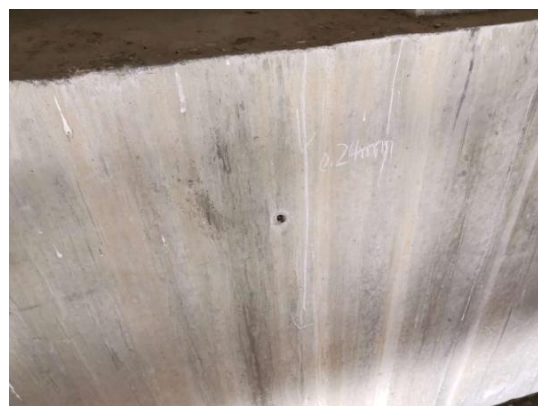
(4) 墩台基础：左幅引桥盖梁存在 2 条竖向裂缝，总长 0.602m，宽度 0.08mm-0.24mm，主要分布在盖梁大桩号面；2 条横向裂缝，总长 0.97m，宽度 0.06mm-0.10mm，宽度未超限，主要分布在盖梁大桩号面。

图 3.3-7 L1#盖梁大桩号面竖向裂缝

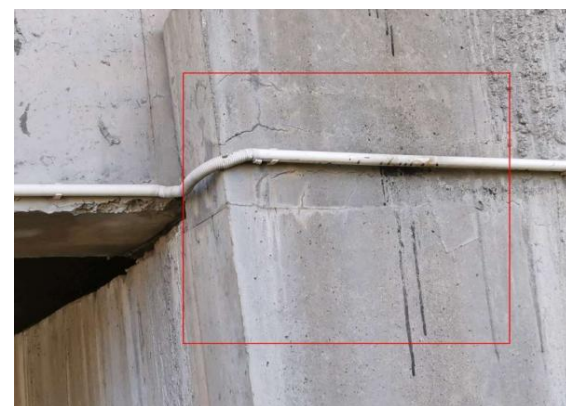
右幅引桥盖梁存在 1 处网状裂缝，主要分布在盖梁右侧挡块。台身存在 1 条纵向裂缝，总长 5.00m，宽度 0.30mm，主要分布在台身前墙；1 处裂缝，宽度 0.18mm，宽度未超限，主要分布在台身前墙；台帽存在 1 处桥下堆土。

图 3.3-8 R7#盖梁右侧挡块网状裂缝

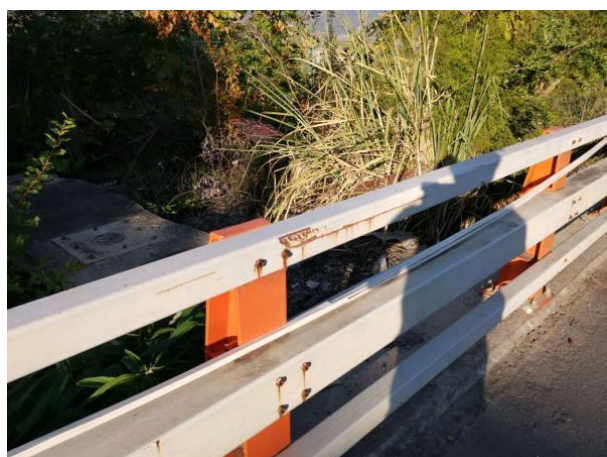
(7) 栏杆、护栏：左幅引桥左侧护栏存在 1 处锈蚀，总长 0.10m，宽度 5.00cm；右侧护栏存在 2 处锈蚀，总长 0.70m，宽度 3cm-5cm。右幅引桥左侧护栏存在 3 处锈蚀，总长 0.60m，宽度 3cm-5cm；2 处破损，面积 0.035 m²；右侧护栏存在 4 处锈蚀，总长 6.80m，宽度 2cm-5cm。

图 3.3-11 R1#右侧护栏锈蚀

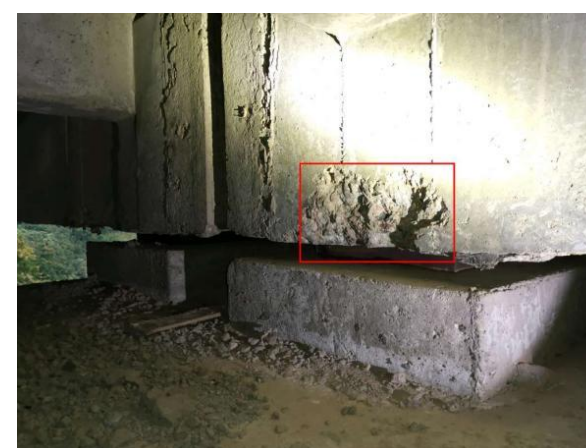
(1) 上部承重构件: 左幅T梁存在9条纵向裂缝, 总长12.00m, 宽度0.10mm-0.12mm, 宽度未超限, 主要分布在T梁马蹄左侧面; 2处剥落, 面积0.06m², 主要分布在T梁马蹄右侧面; 1处受水侵蚀, 主要分布在T梁右腹板; 1处露筋, 面积0.02m²(总长0.20m), 主要分布在T梁左翼缘板; 1处渗水泛碱; 1处破损露筋, 面积0.012m², 主要分布在T梁左翼缘板。

图 3.4-1 L4-2#T 梁马蹄右侧面剥落

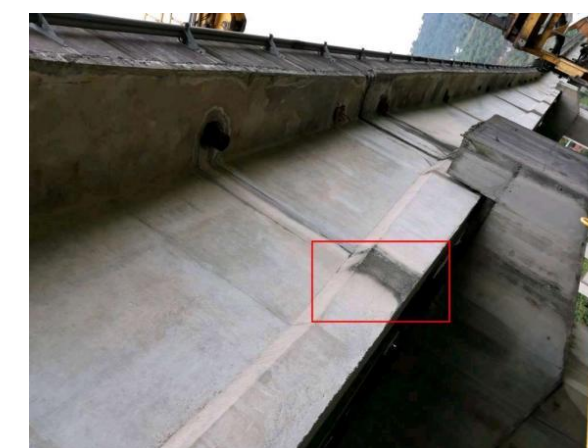
右幅T梁存在6条纵向裂缝, 总长14.00m, 宽度0.10mm; 6处受水侵蚀; 2处破损露筋, 面积0.13m²; 1处剥落, 面积0.0616m²; 1处破损, 面积0.0672m²。

图 3.4-2 R1-7#T 梁马蹄右侧面受水侵蚀

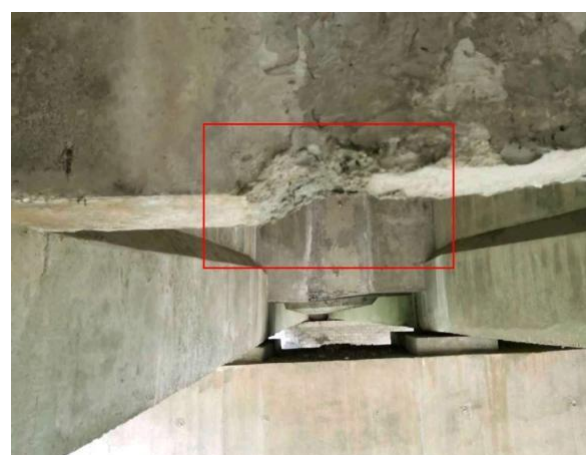
(2) 上部一般构件: 右幅横隔板存在1处剥落, 面积0.016m²; 湿接缝存在7条纵向裂缝, 总长33.01m, 宽度0.20mm; 1处破损露筋, 面积0.06m²。

图 3.4-3 R2-5-2#横隔板剥落

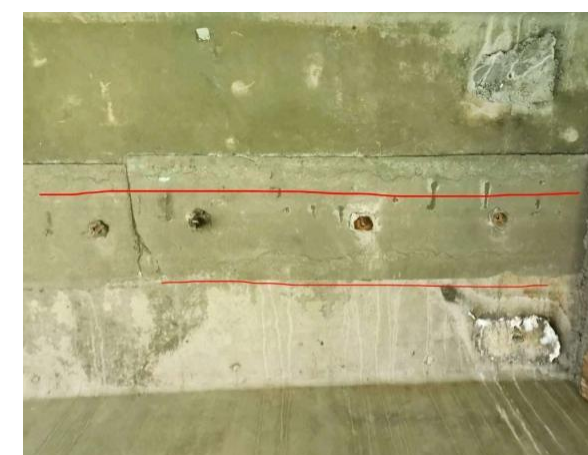
图 3.4-4 R5-5#湿接缝纵向裂缝

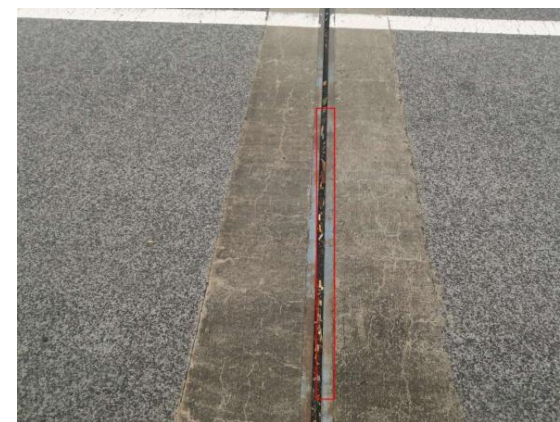
图 3.4-9 L1#伸缩缝堵塞

(5) 伸缩缝装置：左幅伸缩缝存在 1 处堵塞，主要分布在伸缩缝橡胶条；1 处橡胶带老化破损，面积 0.28m²，主要分布在伸缩缝橡胶条；1 处开裂，总长 2.00m，宽度 1.00cm，主要分布在伸缩缝锚固区。右幅伸缩缝存在 4 处堵塞，主要分布在伸缩缝橡胶条；4 处橡胶带老化破损，面积 1.446m²，主要分布在伸缩缝橡胶条；4 处开裂，总长 24.00m，宽度 15cm-30cm，主要分布在伸缩缝锚固区。

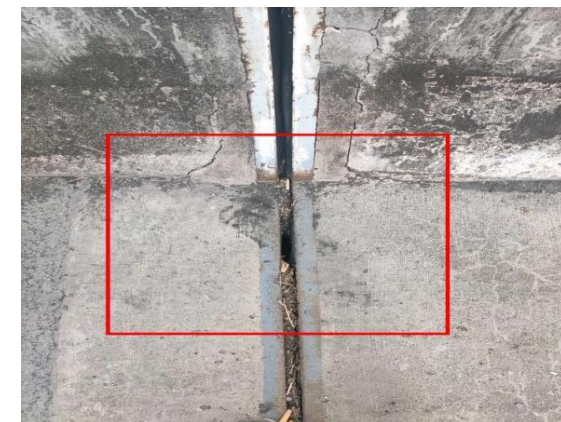
图 3.4-10 R1#伸缩缝老化破损

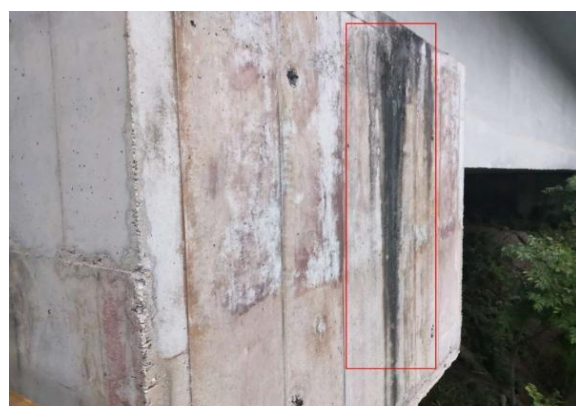
(4) 桥墩：左幅盖梁存在 3 处受水侵蚀，主要分布在盖梁右侧；2 处露筋，面积 0.021m²（总长 0.30m），主要分布在盖梁左侧挡块；1 处剥落，面积 0.045m²，主要分布在盖梁大桩号面；1 条竖向裂缝，总长 0.60m，宽度 0.10mm，宽度未超限，主要分布在盖梁小桩号面；1 处破损，面积 0.015m²，主要分布在盖梁左侧挡块；墩身存在 1 处受水侵蚀；1 处垃圾堆积，总长 4.00m，宽度 200.00cm。

图 3.4-7 L12#盖梁受水侵蚀

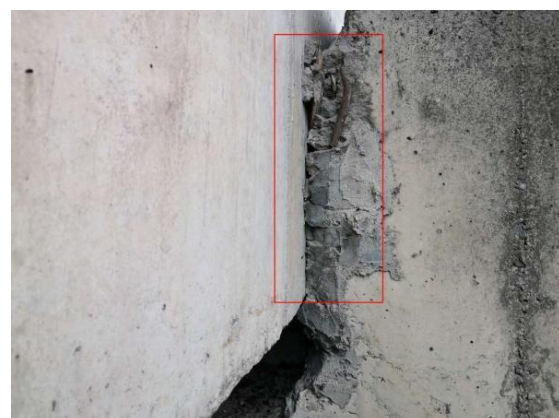
右幅盖梁存在 4 处受水侵蚀；1 处钢筋锈蚀，面积 0.0085m²，主要分布在盖梁右侧挡块；1 条竖向裂缝，总长 0.25m，宽度 0.06mm，宽度未超限，主要分布在盖梁小桩号面；1 处露筋，面积 0.04m²（总长 0.40m），主要分布在盖梁大桩号面；1 处垃圾堆积；1 处挡块抵死；墩身存在 4 处受水侵蚀。

图 3.4-8 R2#盖梁挡块抵死

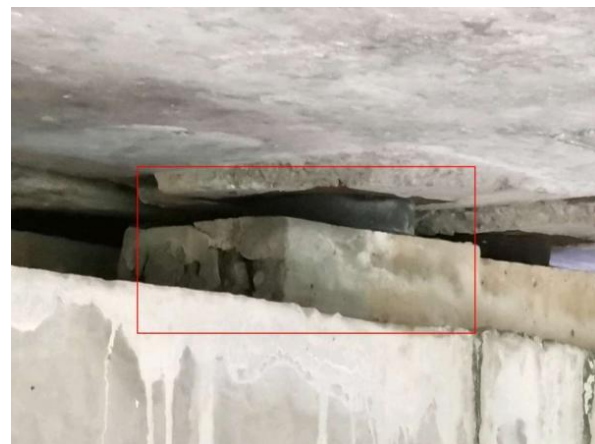
右幅支座存在55个横向剪切,主要分布在支座左侧;12个纵向剪切,主要分布在支座大桩号面;12个脱空,主要分布在支座左侧;8个位置串动,主要分布在支座左侧;2个垫石开裂破损,面积0.1125m²,主要分布在支座右侧;1个外鼓,总长0.04m,宽度2.00cm,主要分布在支座右侧。

图 3.5-4 R3-3-13# 支座大桩号面位置串动

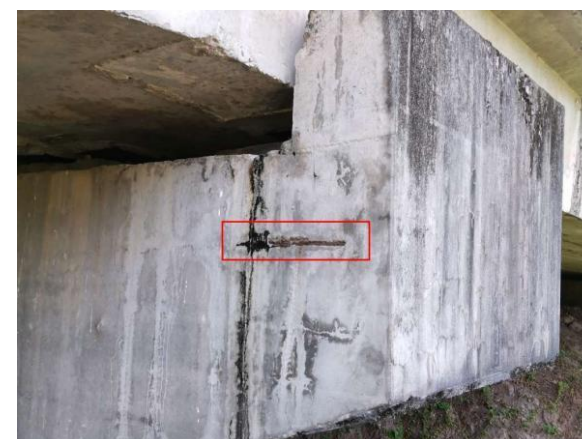
右幅桥墩盖梁存在 10 处受水侵蚀，主要分布在盖梁右侧；9 处露筋，面积 0.0843m²（总长 2.79m），主要分布在盖梁左侧挡块；5 条竖向裂缝，总长 4.10m，宽度 0.08mm-0.16mm，宽度未超限，主要分布在盖梁大桩号面；5 条纵向裂缝，总长 6.10m，宽度 0.10mm-0.12mm，宽度未超限，主要分布在盖梁小桩号面；2 处网状裂缝，主要分布在盖梁大桩号面；1 处胀裂剥落，面积 0.0225m²，主要分布在盖梁大桩号面；1 处垃圾堆积，总长 7.00m，宽度 0.40cm，主要分布在盖梁小桩号面；墩身存在 1 处垃圾堆积，总长 3.00m，宽度 100.00cm，主要分布在墩身。桥台台身存在 1 处受水侵蚀，主要分布在台身前墙；1 处垃圾堆积，总长 6.00m，宽度 600.00cm，主要分布在台身前墙；台帽存在 1 处剥落，面积 0.032m²，主要分布在台帽；1 处受水侵蚀；1 条竖向裂缝，总长 0.40m，宽度 0.10mm，宽度未超限，主要分布在台帽；1 处垃圾堆积，总长 10.00m，宽度 50.00cm，主要分布在台帽。

图 3.5-5 R5# 盖梁大桩号面网状裂缝

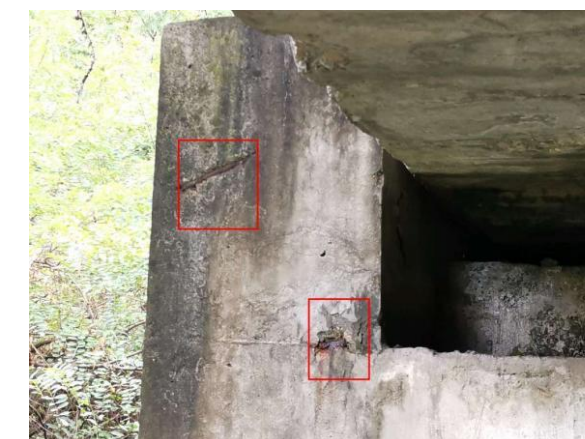
(3) 桥墩：左幅桥墩盖梁存在 10 处受水侵蚀，主要分布在盖梁左侧挡块；8 处露筋，面积 0.0477m²（总长 1.91m），主要分布在盖梁左侧挡块；2 条竖向裂缝，总长 0.40m，宽度 0.08mm-0.12mm，宽度未超限，主要分布在盖梁大桩号面；1 处胀裂剥落，面积 0.012m²，主要分布在盖梁小桩号面；1 条横向裂缝，总长 0.20m，宽度 0.10mm，宽度未超限，主要分布在盖梁小桩号面；墩身存在 2 处垃圾堆积。桥台台身存在 2 处受水侵蚀；1 处垃圾堆积；台帽存在 1 处受水侵蚀；3 处露筋，面积 0.0024m²（总长 0.12m），主要分布在台帽。

图 3.5-6 L3# 盖梁右侧挡块网状裂缝

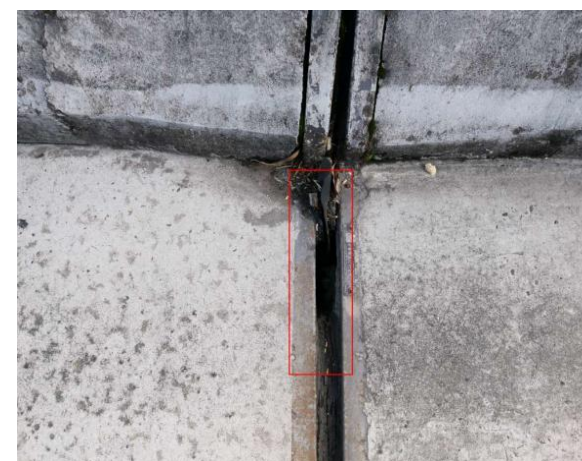
(4) 伸缩缝装置：左幅伸缩缝存在 2 处橡胶带老化破损，面积 0.0018m²，主要分布在伸缩缝橡胶条。

图 3.5-7 L2# 伸缩缝橡胶条橡胶带老化破损

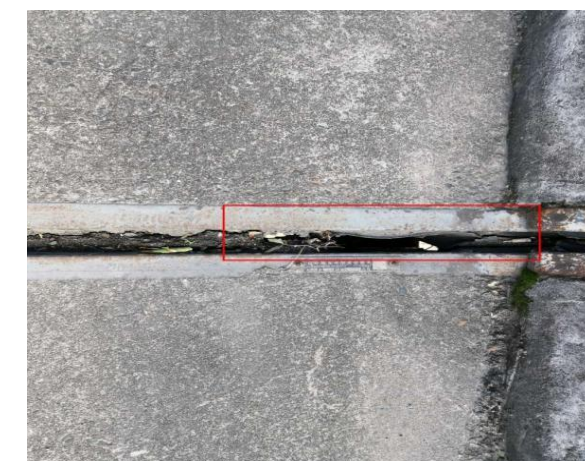
图 3.5-8 L3# 伸缩缝橡胶条橡胶带老化破损

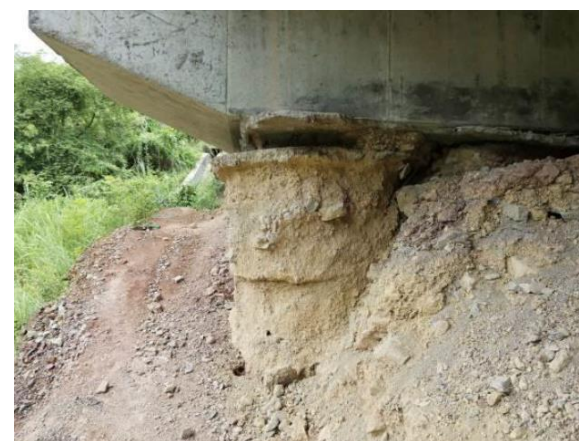
下部结构: 桥墩基础冲刷、掏空, 基础周边土体塌陷。

图3.6-1 R-1#墩台基础冲刷、掏空

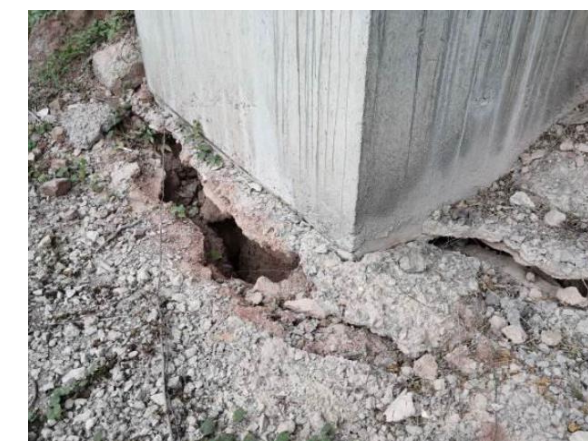
图3.6-2 R-13#墩台基础周边土体塌陷

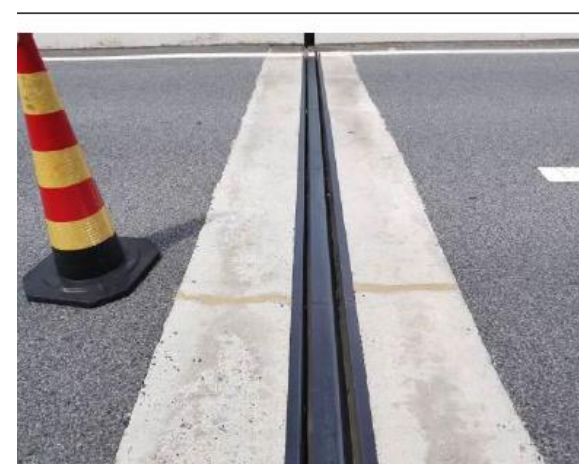
桥面系: (1) 桥面铺装: 桥头搭板桥面铺装存在 2 处裂缝。(2) 伸缩缝装置: 伸缩缝存在 2 处锚固件、止水带破损, 1 处锚固区缺陷。

图3.6-3 L1#伸缩缝锚固件、止水带破损

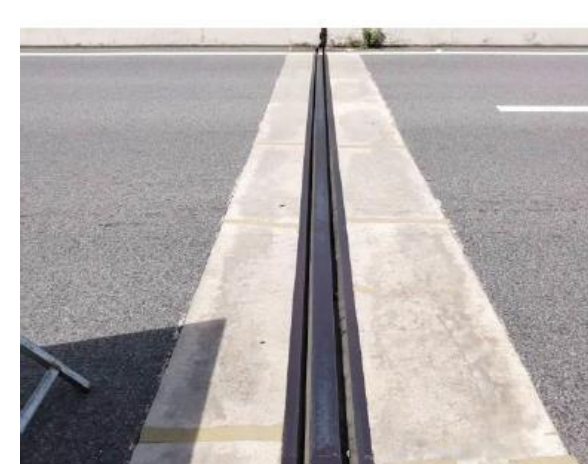
图3.6-4 L2#伸缩缝锚固件、止水带破损

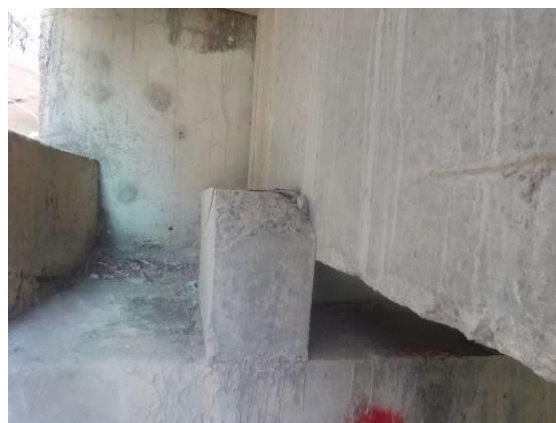
(1) 桥台及基础: 右挡块抵死破损, 面积 0.8m×0.4m; 0 号桥台右侧墙, 距前墙 1.8m, 距顶 0.0m, 竖向开裂, 长 2.0m, 宽 4.00mm。

图 3.7-1 0#桥台挡块抵死破损

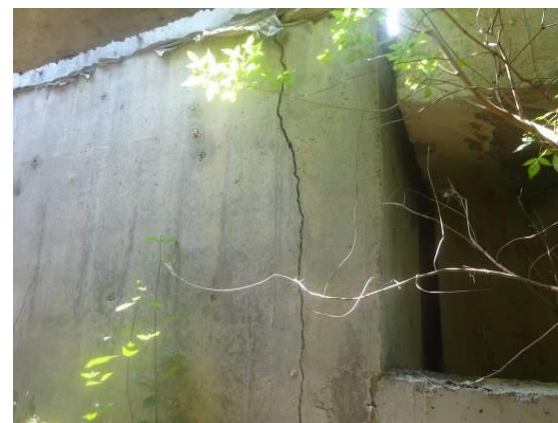
图 3.7-2 0号桥台右侧墙竖向开裂

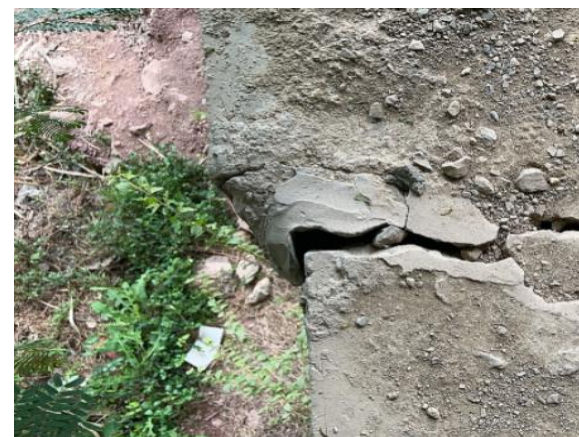
图 3.8-3 6号桥台桥下挡墙外倾

- (1) 左幅桥台：6号桥台护坡挡墙破损开裂，宽10.0cm，外倾8.0cm；6号桥台左侧锥坡下沉12.0cm。
- (2) 左幅伸缩缝：2号伸缩缝后保护带，距左护栏2.0m，破损，面积2.0m×0.5m。
- (3) 左幅6#桥台桥下挡墙外倾。
- (4) 左幅6#桥台处支座滑移。

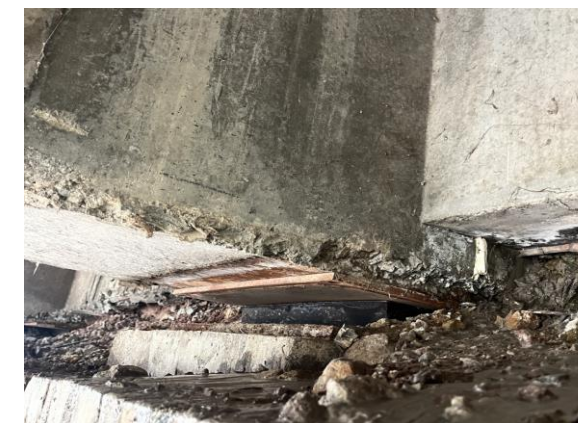
图 3.8-4 6号桥台处支座滑移

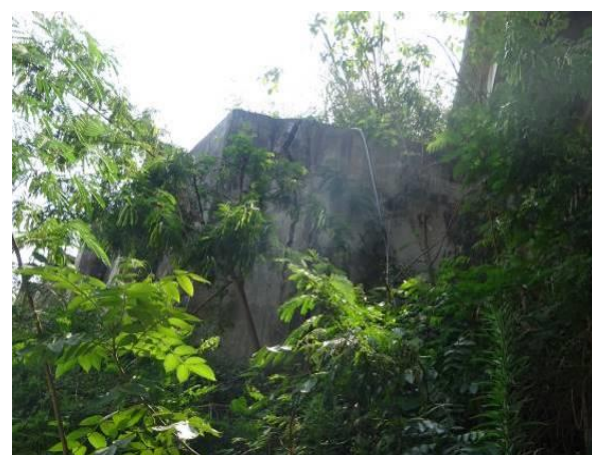
图 3.8-1 6号桥台护坡挡墙破损开裂

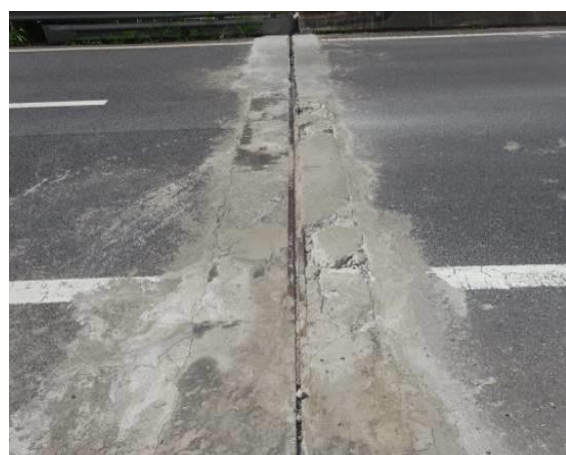
图 3.8-2 伸缩缝后保护带破损

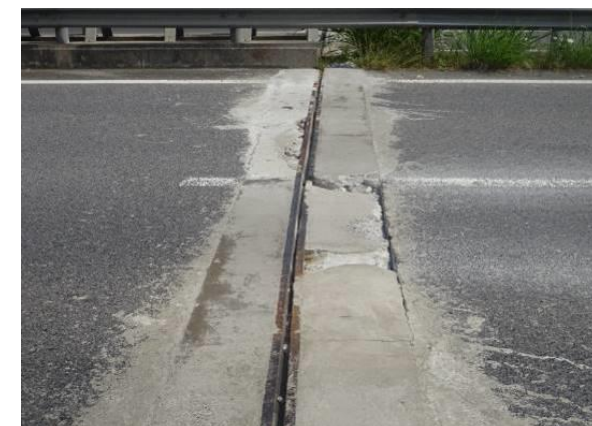
- (1) 左幅伸缩缝：0号、1号伸缩缝积土；0号伸缩缝后保护带，距右4.0m，锚固区破损、型钢断裂，面积2.0m×0.5m。

图 3.9-1 R1#伸缩缝锚固区缺陷破损、型钢断裂

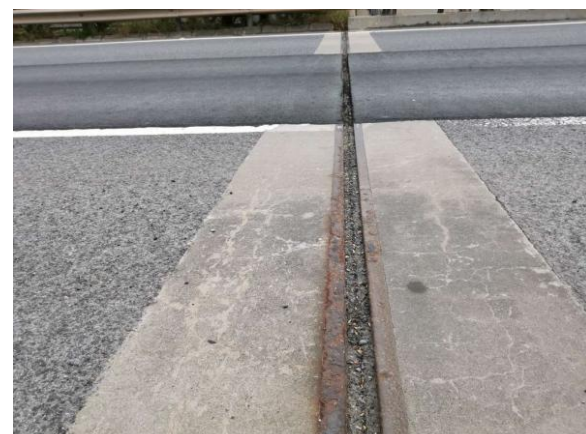
(4) 伸缩缝装置：左幅引桥伸缩缝存在3处堵塞，主要分布在伸缩缝橡胶条；7处开裂，总长 6.00m ，宽度 $0.14\text{cm}\text{-}20\text{cm}$ ，主要分布在伸缩缝锚固区；2处橡胶带老化破损，面积 0.012m^2 ，主要分布在伸缩缝橡胶条。右幅引桥伸缩缝存在4处堵塞，主要分布在伸缩缝橡胶条；3处开裂，总长 2.60m ，宽度 $0.02\text{cm}\text{-}35\text{cm}$ ，主要分布在伸缩缝锚固区；2处橡胶带老化破损，面积 0.0240m^2 ，主要分布在伸缩缝橡胶条。主桥伸缩缝存在2处堵塞，主要分布在伸缩缝橡胶条；1处橡胶带老化破损，面积 0.012m^2 ，主要分布在伸缩缝橡胶条；1处焊缝开裂，总长 4.00m ，宽度 5.00cm ，主要分布在伸缩缝橡胶条。

图 3.10-2 引桥 R1#伸缩缝型钢堵塞

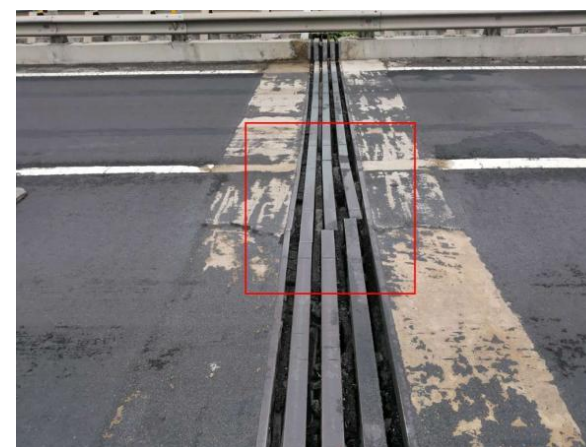
图 3.10-3 主桥 L4#伸缩缝橡胶条焊缝开裂

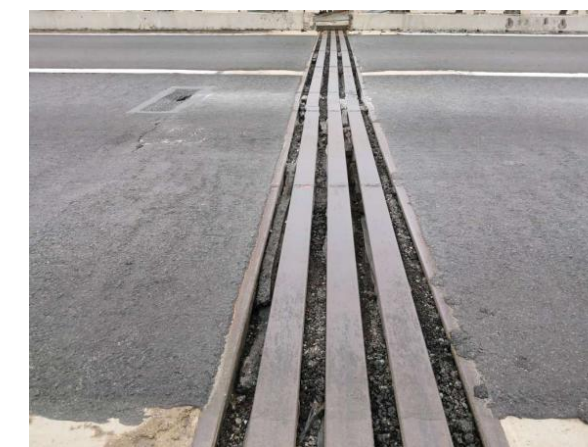
图 3.10-4 主桥 L3#伸缩缝橡胶条堵塞

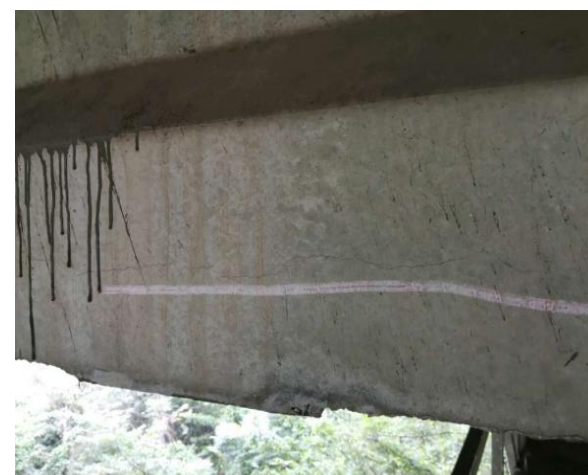
(1) 上部结构：右幅T梁存在42条纵向裂缝，总长294.50m，宽度0.08mm-0.12mm，宽度未超限，主要分布在T梁左翼缘板；1处胀裂剥落，面积0.0045m²，主要分布在T梁左翼缘板；1处破损露筋，面积2.5m²，主要分布在T梁左翼缘板。

图 3.12-1 R1-2#T梁马蹄左侧面纵向裂缝

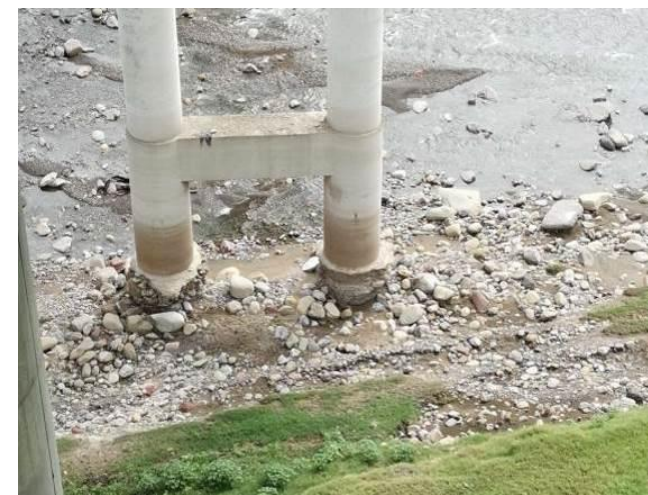
墩台基础：桥墩桩基础存在4处冲刷、掏空。

图 3.15-1 L-14-1#桥墩桩基础冲刷、掏空

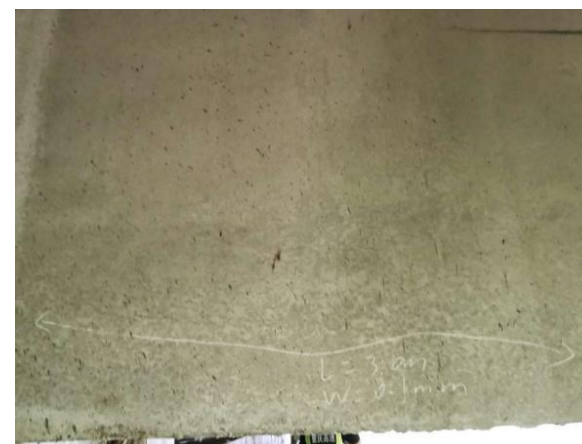
(1) 上部承重构件：右幅T梁存在105条纵向裂缝，总长614.68m，宽度0.08mm-0.14mm，宽度未超限，主要分布在T梁右腹板；1条渗水泛碱，总长0.30m，宽度20.00cm，主要分布在T梁右腹板。

图 3.16-1 R1-1#T梁马蹄右侧面纵向裂缝

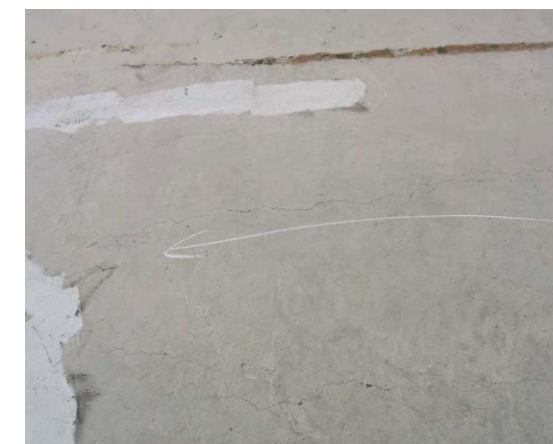
左幅T梁存在225条纵向裂缝，总长2897.7m，宽度0.10mm-0.16mm，宽度未超限，主要分布在T梁梁底；45处受水侵蚀，主要分布在T梁左腹板；5处网状裂缝，主要分布在T梁马蹄左侧面；1处剥落，面积0.12m²，主要分布在T梁马蹄左侧面；1条渗水泛碱，总长0.70m，宽度40.00cm，主要分布在T梁左翼缘板。

图 3.16-2 L1-1#T梁马蹄左侧面纵向裂缝

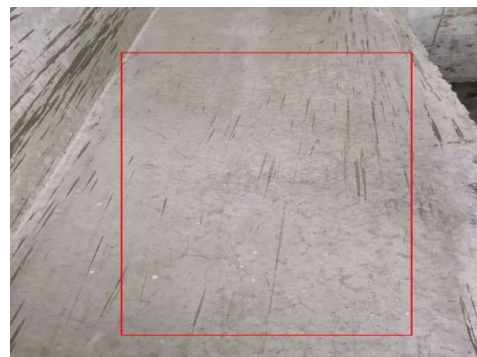
(2) 上部一般构件：右幅横隔板存在33处网状裂缝，主要分布在横隔板大桩号面；1条横向裂缝，总长0.80m，宽度0.10mm，宽度未超限，主要分布在横隔板大桩号面；1处破损露筋，面积

图 3.16-3 R2-2#横隔板大桩号面网状裂缝

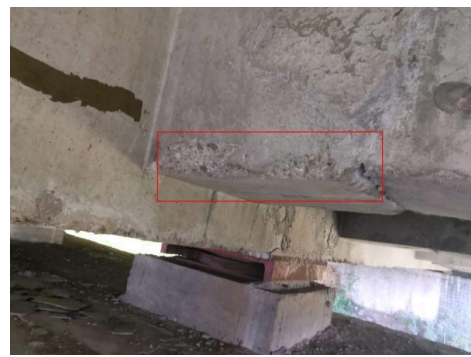
左幅横隔板存在17处网状裂缝，主要分布在横隔板大桩号面；12处剥落，面积0.41m²；1处露筋，面积0.001m²（总长0.05m），主要分布在横隔板大桩号面；湿接缝存在4条渗水泛碱，总长1.35m，宽度15cm-40cm；3处剥落，面积0.17m²；3条纵向裂缝，总长10.20m，宽度0.10mm-0.12mm，宽度未超限；1处破损露筋，面积0.04m²。

图 3.16-4 L2-1#横隔板大桩号面剥落

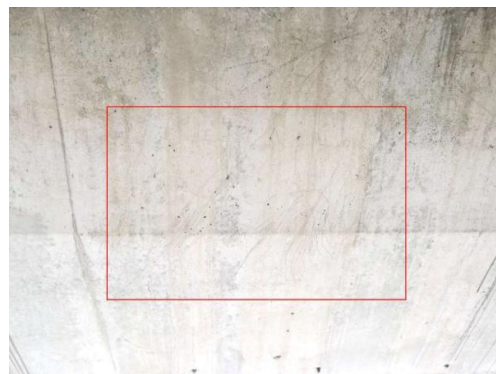
盖梁存在 12 处网状裂缝，主要分布在盖梁左侧挡块；6 处受水侵蚀，主要分布在盖梁左侧挡块；3 处蜂窝、麻面，面积 1.86m²，主要分布在盖梁左侧挡块；1 处剥落，面积 0.04m²，主要分布在盖梁大桩号面；30 条竖向裂缝，总长 30.00m，宽度 0.14mm，宽度未超限，主要分布在盖梁大桩号面；5 处露筋，面积 0.4m²（总长 5.00m），主要分布在盖梁大桩号面；1 条横向裂缝，总长 3.00m，宽度 0.10mm，宽度未超限，主要分布在盖梁大桩号面；1 处垃圾堆积；墩身存在 2 处受水侵蚀，主要分布在墩身左侧；2 处垃圾堆积；1 处桥下违章建筑。

图 3.16-5 R5#盖梁大桩号面网状裂缝

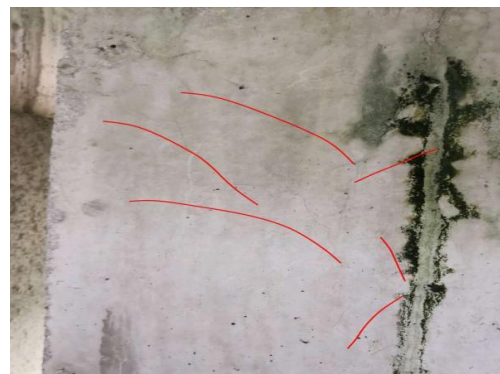
图 3.16-6 L3#盖梁右侧挡块网状裂缝

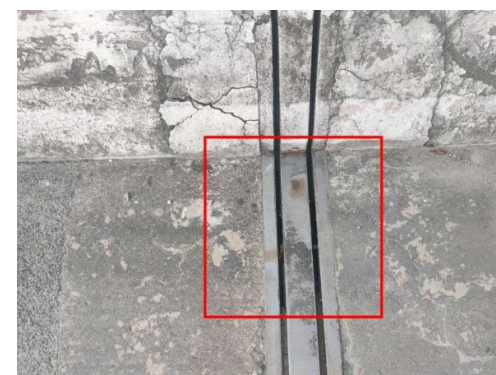
(4) 伸缩缝装置：右幅伸缩缝存在 5 处堵塞，主要分布在伸缩缝橡胶条；8 处橡胶条老化破损，面积 0.0990m²，主要分布在伸缩缝橡胶条；10 处开裂，总长 50.00m，宽度 30.00cm，主要分布在伸缩缝锚固区。

图 3.16-7 R3#伸缩缝橡胶条老化破损

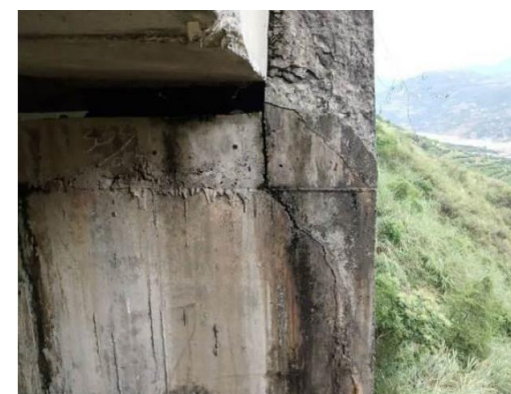
(1) 下部结构：L8#盖梁左侧挡块剥落、露筋；R4#盖梁右侧挡块竖向开裂。

图 3.17-1 L8#盖梁左侧挡块剥落、露筋

李家老屋大桥平面曲线半径较大 ($R=1300m$),且仅有 L8#盖梁左侧挡块、R4#盖梁右侧挡块抵死开裂,经分析,造成该病害的主要原因是施工过程中对湿接缝宽度施工精度控制不足,施工架梁时对挡块产生挤压开裂。

根据检测报告的病害描述，本桥左幅 L8#盖梁、右幅 R4#挡块存在抵死开裂，桥台侧墙存在竖向裂缝。本次设计拟对挡块进行拆除，采用 C40 混凝土对挡块进行重新浇筑，新浇筑的挡块距主梁保持 5cm 间距，在挡块上设置 40cmx30cmx2cm 橡胶垫。对桥台侧墙裂缝进行压力灌胶封闭处理。

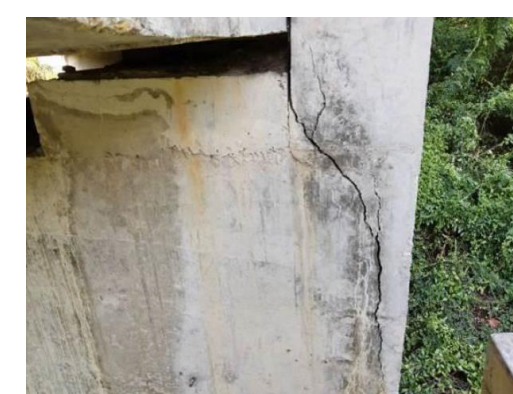
图 3.17-2 R4#盖梁右侧挡块竖向开裂

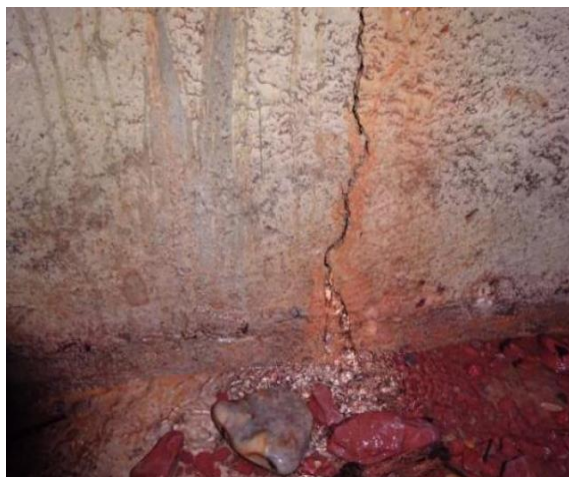
(1) 盖板破损露筋及裂缝、侧墙竖向裂缝、八字墙破损。

图 3.18-1 侧墙竖向裂缝

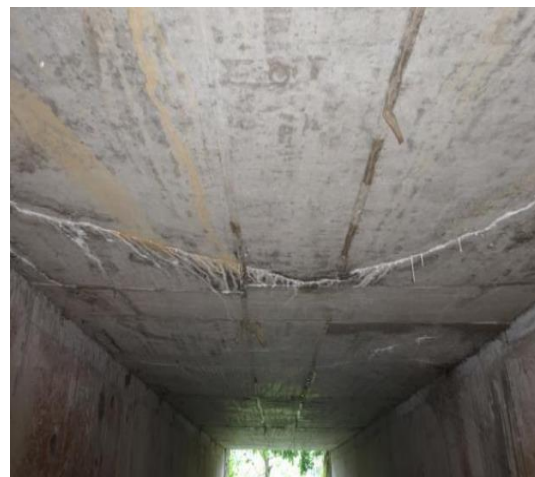
图 3.18-2 盖板横向裂缝

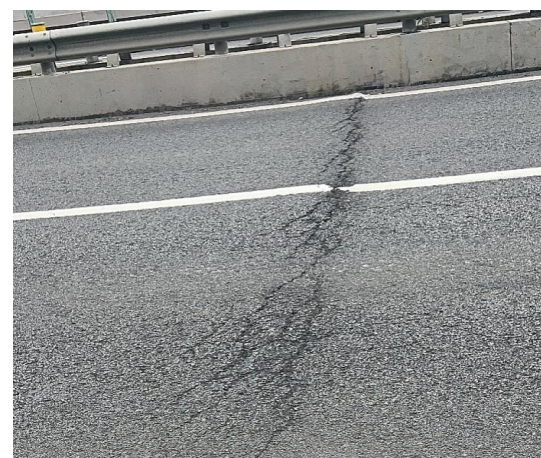
经现场调查, 大丘坎中桥左幅 4#桥台处桥面铺装出现明显横向裂缝, 护栏基座与路面存在明显间隙, 桥台侧墙存在竖向开裂。同时, 桥台处主梁部分左右幅护栏均存在错位, 总体呈现向边

图 4.1-1 桥面铺装横向裂缝

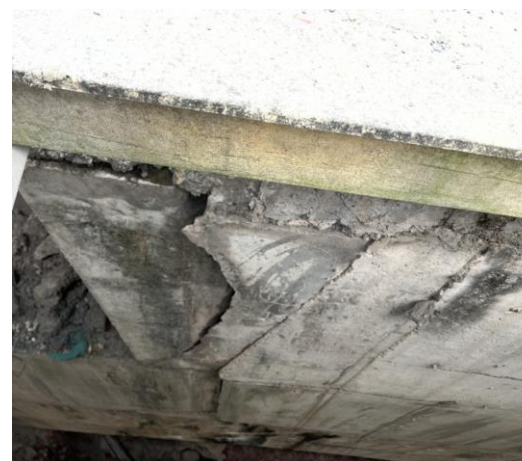
图 4.1-3 左幅 4#桥台侧墙竖向开裂

大丘坎中桥左幅 4#桥台侧墙出现竖向开裂，护栏基座与路面出现明显间隙。据 2021 年定期检查报告反映，本桥周边为巫大高速施工现场，桥梁处于施工范围。现场检查时，桥梁左侧正进行抗滑桩施工，有大量渣土开挖后顺坡滚落堆积，在桥右侧正进行人工挖孔桩施工，并在桥下右侧坡底处有施工便道通过。

1) 施工期间预留空间不足，使护栏后后期温度效应作用下抵死，在桥台前墙及侧墙产生较大应力，使配筋较为薄弱的桥台侧墙最终开裂；

2) 因桥梁周边施工影响，造成大丘坎中桥可能出现基础变形，主梁出现错位，盖梁挡块抵破，多个支座有串动现象，桥台侧墙外倾。

3) 采用压浆料对桥台侧墙竖向裂缝进行灌缝处治；

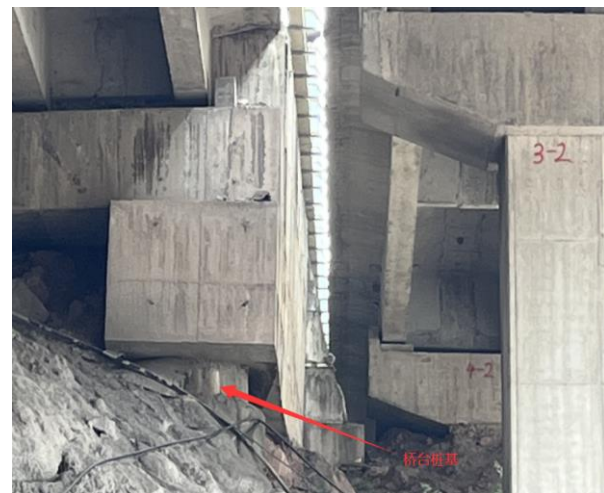
经进一步调查分析, 本桥原设计图纸表明本桥桥台采用扩大基础, 与现场实际情况存在出入, 现场采用桩基础。

图 4.1-7 大丘坎中桥桥台现场图

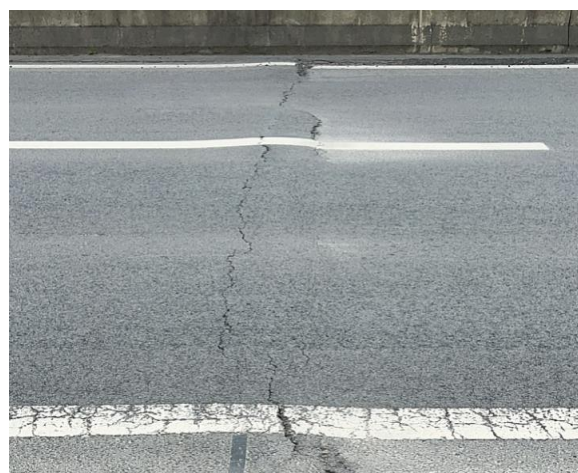
经现场调查，三里河大桥左幅 8#桥台处桥面铺装出现明显纵、横向裂缝，支座出现明显剪切。

图 4.2-1 三里河大桥桥面铺装横向裂缝

根据检测报告的病害描述及现场调查结果，本桥左幅 8#桥台搭板处桥面铺装出现横向裂缝，桥台侧墙处桥面铺装产生纵向裂缝。鉴于本桥桥面标线、防撞护栏均呈现明显错位，桥台处支座均呈现明显的剪切变形，故桥台可能由于基础变位产生整体外倾。侧墙处纵向裂缝则可能是由于台后填土未夯实，不平衡土压力导致侧墙产生外倾，桥面铺装产生纵向裂缝。

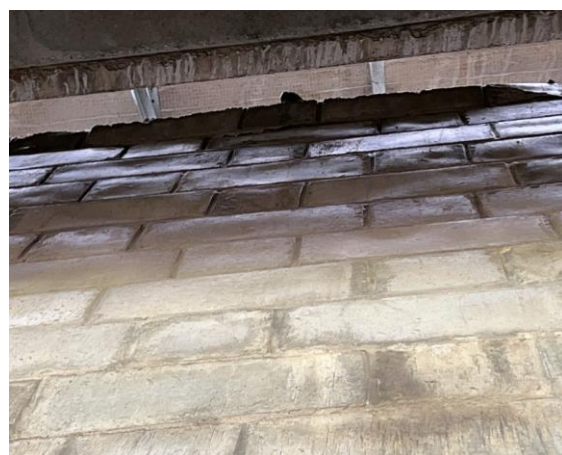
图 4.2-3 三里河大桥桥台侧墙外鼓

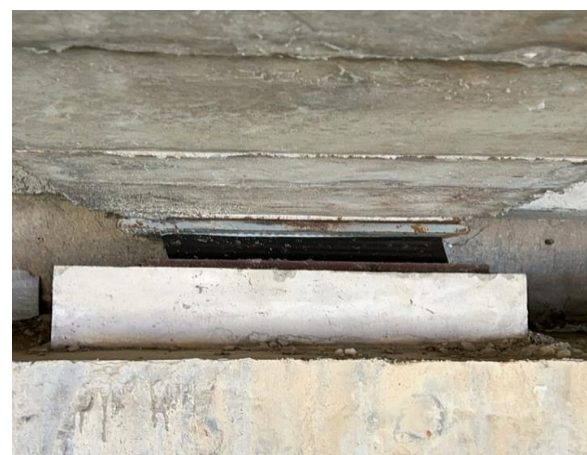
图 4.2-2 三里河大桥支座剪切变形明显

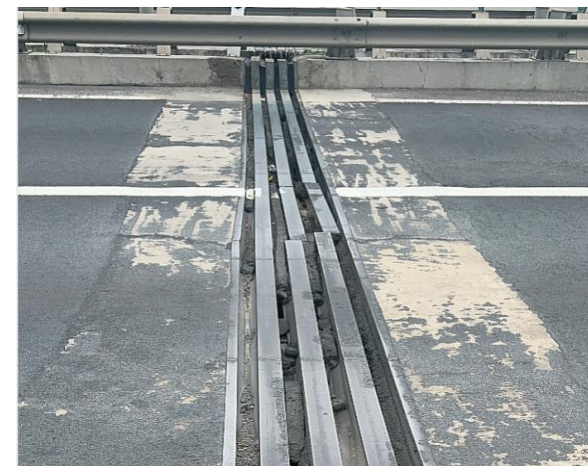
经现场调查，彭溪河特大桥主桥左幅 4#伸缩缝型钢断裂，影响行车安全。主桥桥塔混凝土出现局部剥落、露筋。

图 4.3-1 彭溪河特大桥 L4#伸缩缝型钢断裂

彭溪河特大桥 L4#伸缩缝、朱家屋场大桥 L0#伸缩缝存在伸缩缝型钢断裂病害,经分析,造成该类病害的主要原因为:

1) 型钢的焊接质量未达到设计要求时,在汽车冲击荷载作用下,容易造成断裂。

- 1) 对该处伸缩缝进行更换，更换伸缩缝型号与原设计保持一致，即 D320 型型钢伸缩缝。
- 2) 对引桥橡胶条老化、锚固区开裂破损的伸缩缝进行止水带更换及锚固区修补。

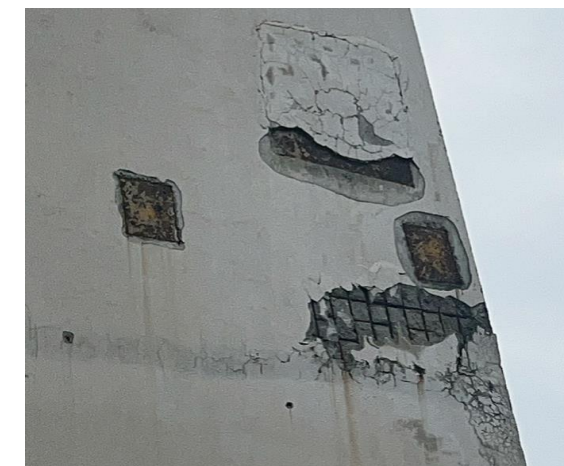
图 4.3-2 彭溪河特大桥桥塔混凝土剥落露筋

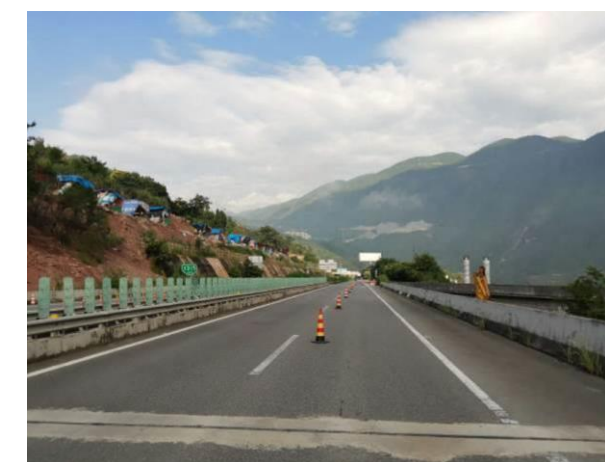
图 5.1-2 桥梁左侧抗滑桩施工

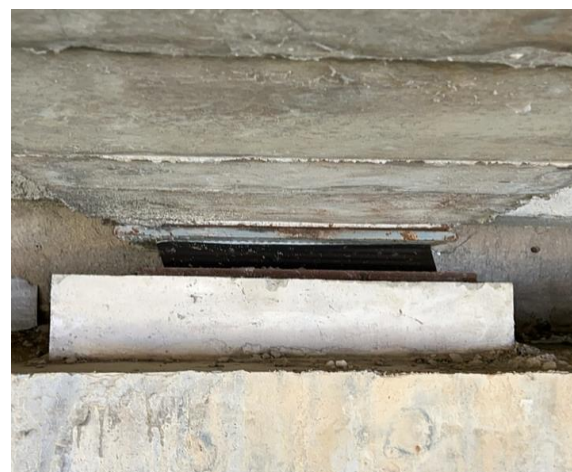
图 5.2-3 桥台处支座剪切变形

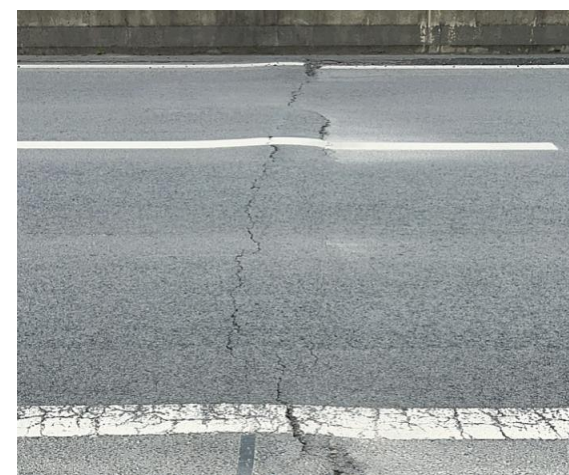
三里河大桥左幅 8#桥台处路面与桥面连接处桥面铺装出现明显横向、纵向裂缝，混凝土防撞墙出现明显错台。

图 5.2-4 桥台处铺装横向裂缝

(2) 桥台搭板处纵、横向裂缝产生原因可能为施工期间台后填土未压实，后期在活载、雨水作用下产生不均匀沉降，使桥台搭板产生错位，最终产生裂缝。
