2023 - 2024年渝邻高速公路桥梁维修加固工程

施工图设计

桥梁维修加固工程

湖南省交通规划勘察设计院有限公司

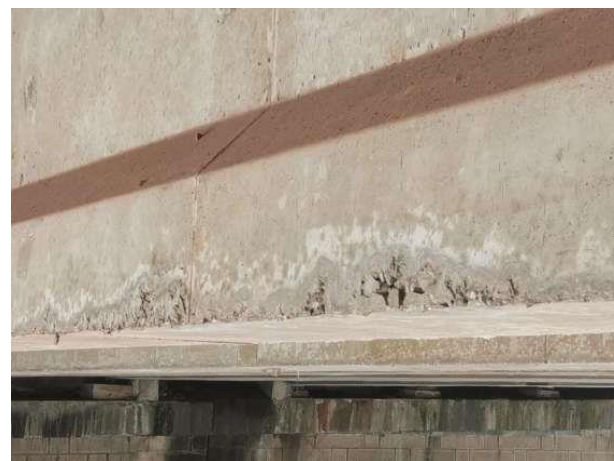
图 2.2-1 古路大桥右幅 1-4#T 梁蜂窝、麻面

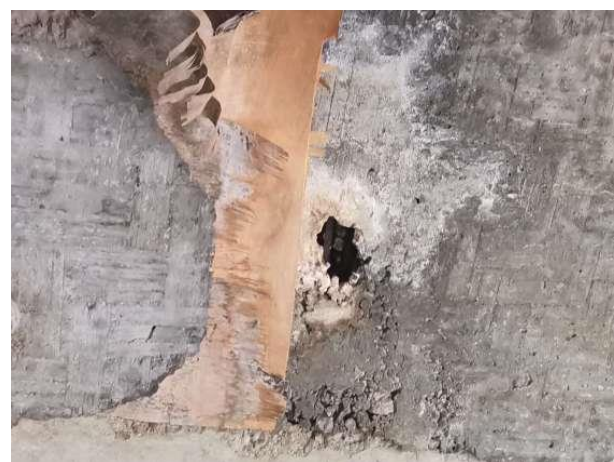
图 2.2-3 古路大桥右幅 3-4#湿接缝露筋

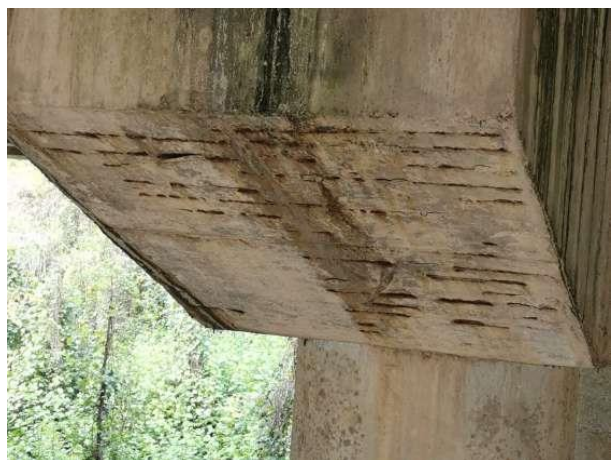
图 2.2-9 黄家院子大桥右幅 2#盖梁露筋

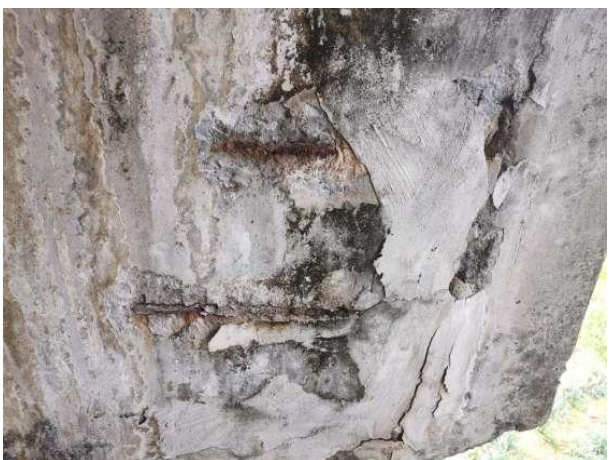
图 2.2-10 王家主线桥右幅 3#盖梁露筋

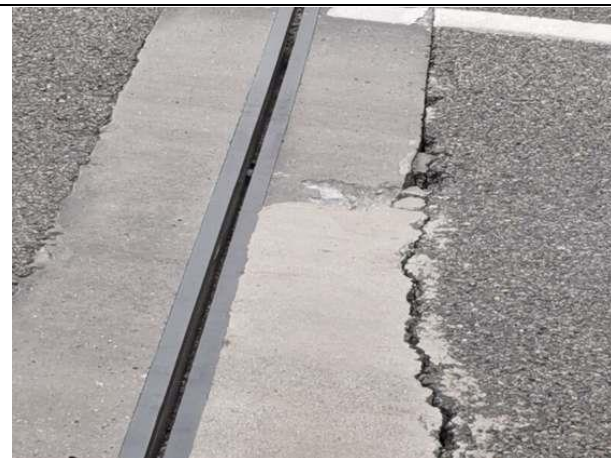
图 2.2-20 草坪立交桥右幅 2#伸缩缝

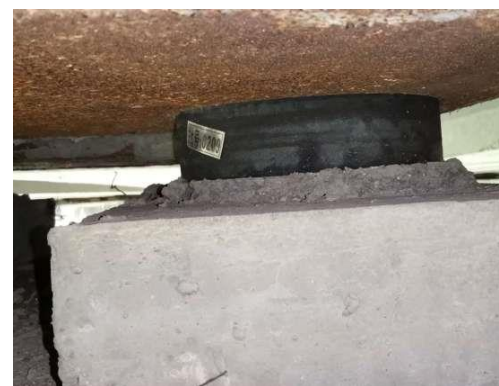
右幅 2-1-12#、2-2-11#支座老化变质、开裂, 右幅 3-2-10#支座剪切变形, 右幅 6-5-7#支座老化变质。

图2.2-29 右幅2-1-12#支座老化变质开裂

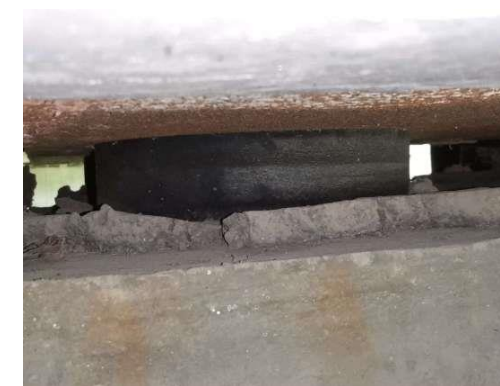
图2.2-30 右幅2-2-11#支座老化变质开裂

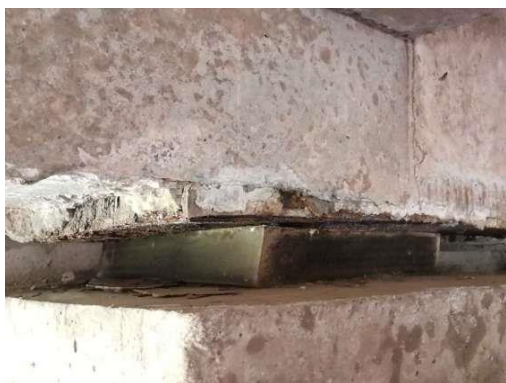
右幅1-1-1#支座剪切变形,右幅3-2-4#支座脱空,右幅8-8-4#支座串动,右幅3-3-4#支座开裂。

图2.2.2-33 右幅1-1-1#支座剪切变形

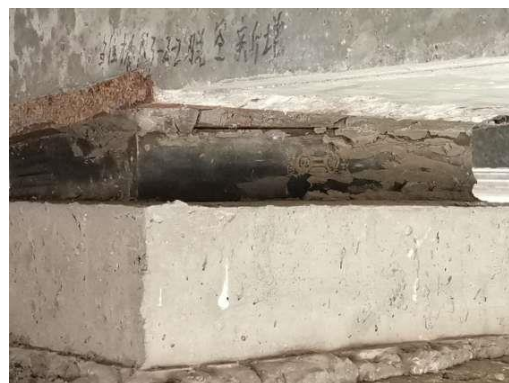
图2.2.2-34 右幅3-2-4#支座脱空

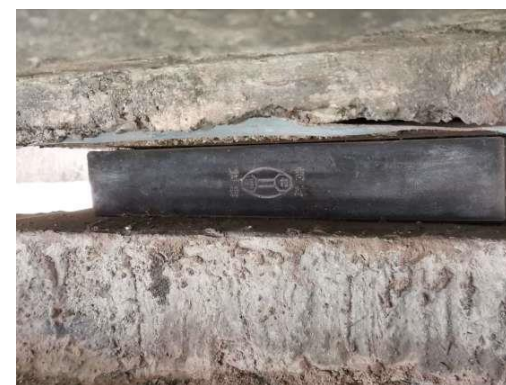
图2.2.2-38 右幅3-2-2#支座脱空

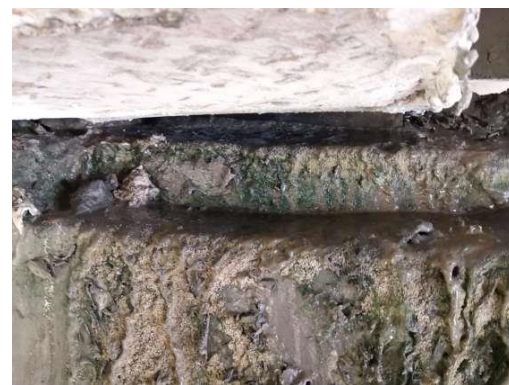
图2.2.2-48 左幅2-1-1#支座堵塞

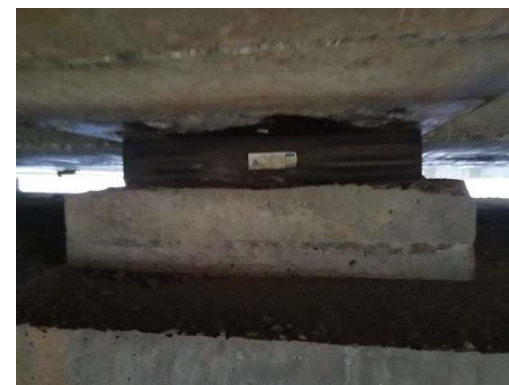
图2.2-51 右幅1-1-4#支座剪切变形

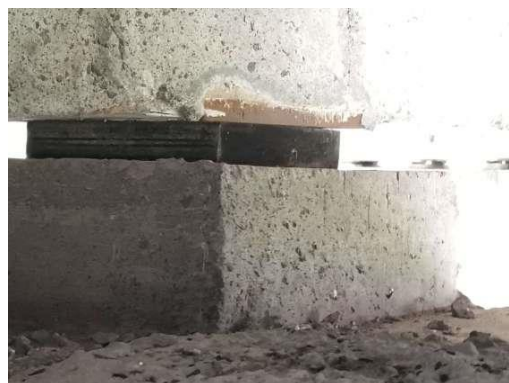
图2.2-55 右幅4-3-3#支座脱空

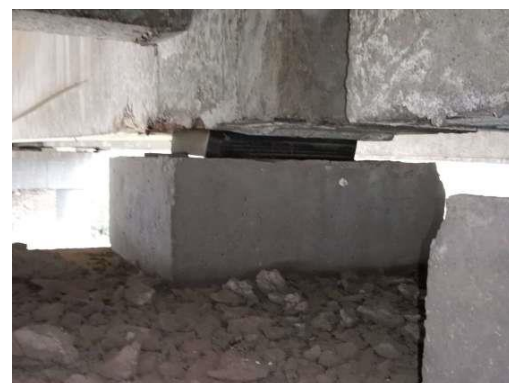
图2.2-58 左幅2-2-3#支座剪切变形

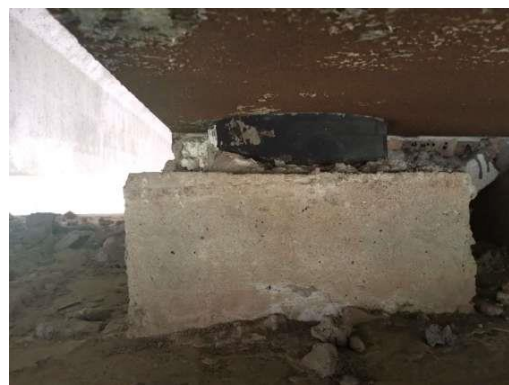
图2.2-64 右幅1-1-12#支座剪切变形

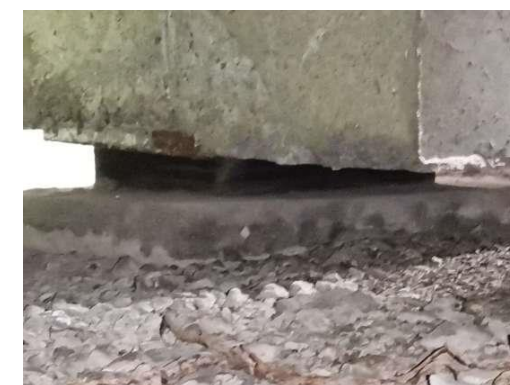
图2.2-70 右幅3-2-5#支座剪切变形

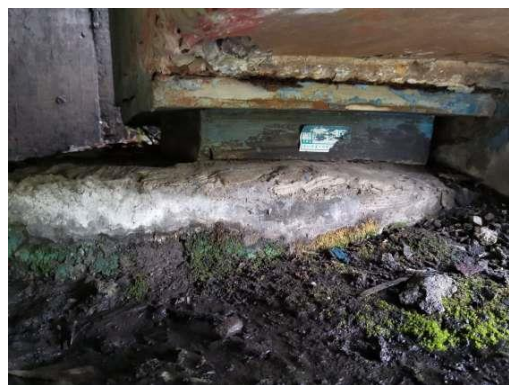
图2.2-79 右幅9-9-5#支座剪切变形

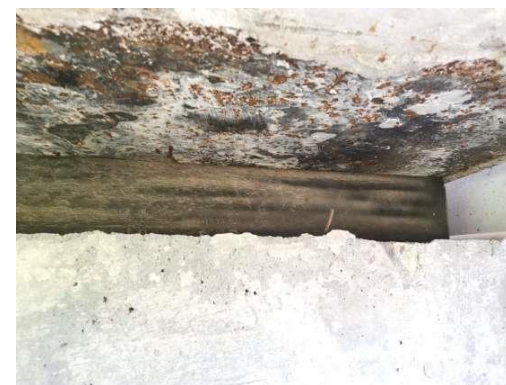
图2.2-83 右幅1-1-5#支座开裂

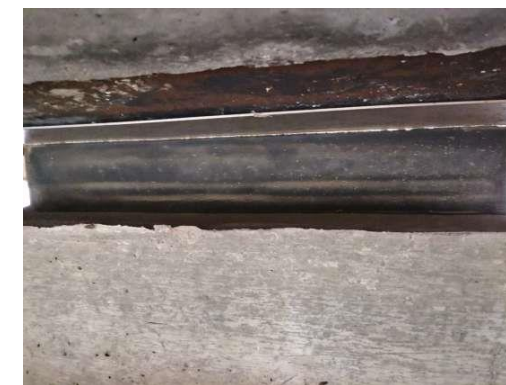
图2.2-84 右幅4-4-4#支座开裂

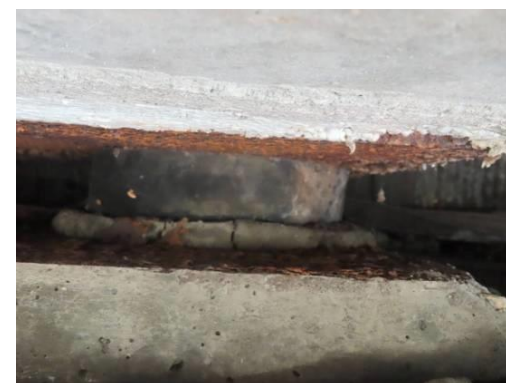
左幅 1-0-2#支座剪切变形，左幅 4-3-5#支座老化变质，左幅 6-5-11#支座脱空，右幅 8-8-8#支座开裂。

图2.2-85 左幅1-0-2#支座剪切变形

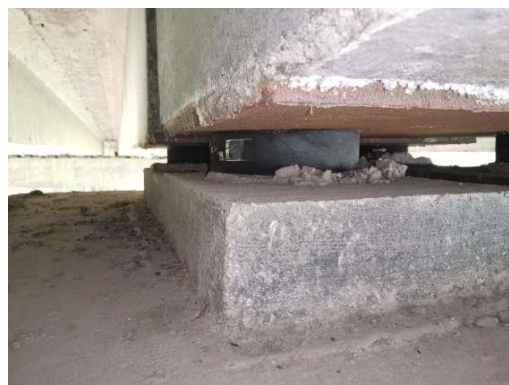
图2.2-87 左幅6-5-11#支座脱空

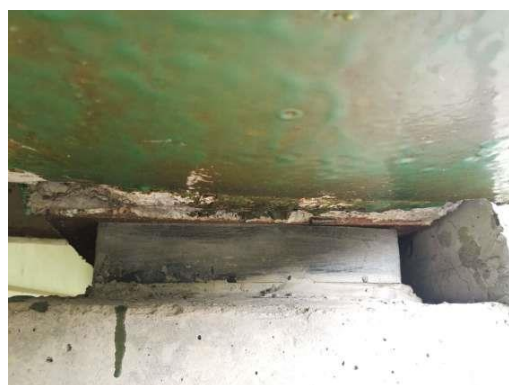
左幅5-4-3#支座老化变质，左幅3-2-5#支座脱空，左幅8-7-1#支座剪切变形，右幅3-3-3#支座老化变质。

图2.2-90 左幅3-2-5#支座脱空
