2023 年东北公司桥梁病害处治工程

一阶段施工图设计

设计图纸

招商局重庆交通科研设计院有限公司

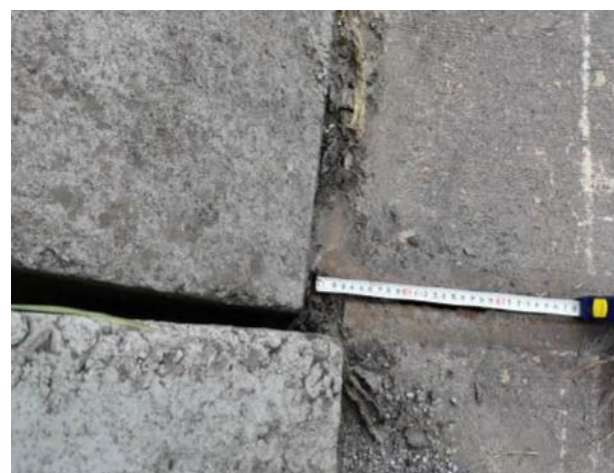
(7) 栏杆、护栏：左幅主梁左、右侧护栏向左侧错位 3.5cm。右幅主梁左右侧护栏向左侧错

图 3.1-15 0#桥台处向左错位 3.5cm

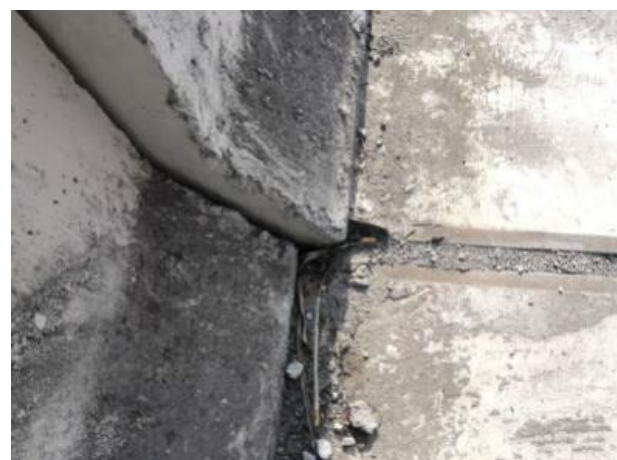
图 3.1-16 护栏向左错位 9cm

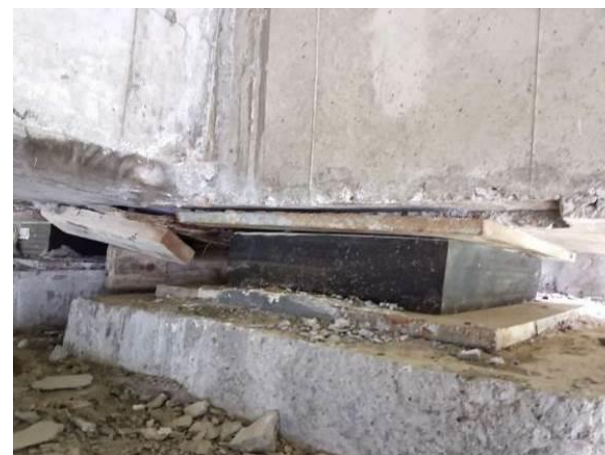
图 3.2-5 L-2-1-1#支座脱空

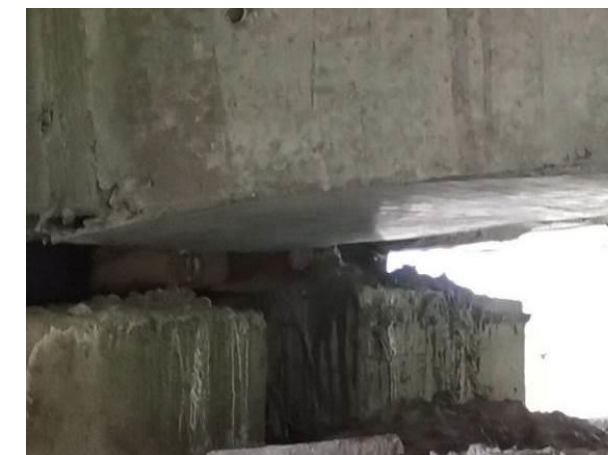
图 3.2-6 L-6-6-5#支座左侧剪切变形

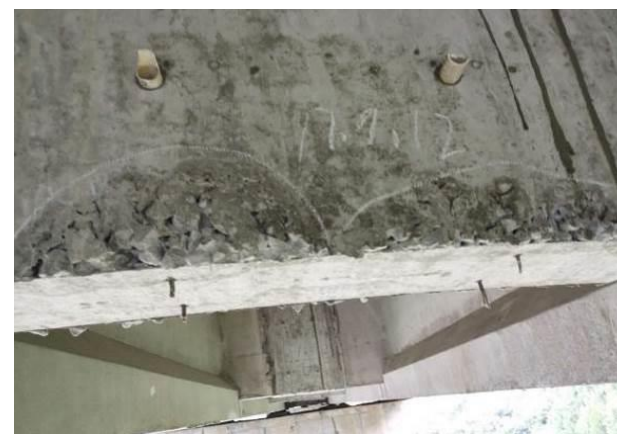
左幅: 横隔板大桩号面存在 1 处泛碱, 1 处裂缝; 小桩号面存在 1 处剥落、掉角, 1 处混凝土破损, 1 处蜂窝、麻面; 底面存在 3 处蜂窝、麻面; 湿接缝 1 处未拆模, 3 处裂缝。

图 3.2-4 L10-2-4#横隔板底面蜂窝、麻面

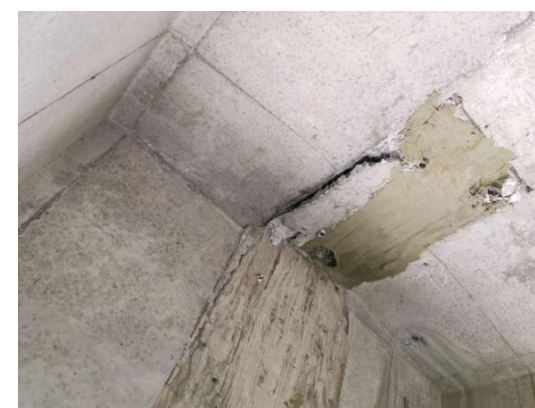
(2) 上部一般构件:左幅引桥横隔板存在1处蜂窝、麻面,面积0.02 m²,主要分布在横隔板底面;1处露筋,面积0.036 m²(总长0.45m),主要分布在横隔板大桩号面;湿接缝存在1处剥落,面积0.1125 m²,主要分布在湿接缝底面;1处破损,面积0.0225 m²,主要分布在湿接缝底面。

图 3.3-3 L4-3#湿接缝底面剥落

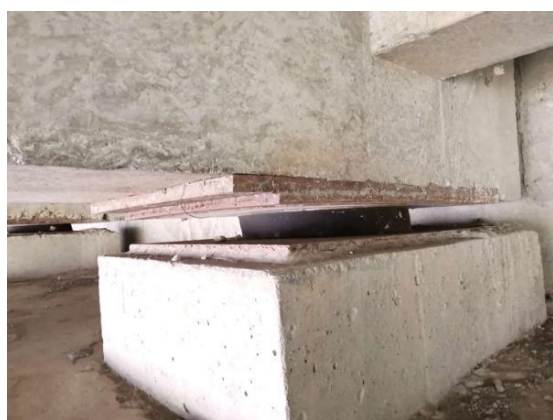
(3) 支座：左幅引桥支座存在 2 个纵向剪切，主要分布在支座大桩号面；2 个横向剪切，主要分布在支座小桩号面；1 条外鼓，总长 0.05m，宽度 0.10mm，主要分布在支座小桩号面；1 个脱空，主要分布在支座大桩号面；1 条横向外鼓，总长 0.10m，宽度 0.10mm，主要分布在支座小桩号面。

图 3.3-5 L1-0-3#支座大桩号面纵向剪切

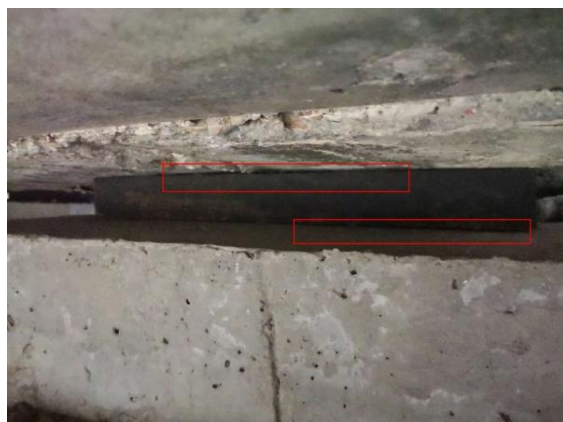
(3) 支座: 左幅支座存在17个脱空, 主要分布在支座左侧; 10条横向开裂, 总长0.97m, 宽度1.00mm-10.00mm, 主要分布在支座左侧; 4条竖向开裂, 总长0.54m, 宽度1.00mm-2.00mm, 主要分布在支座左侧; 2条外鼓, 总长0.30m, 宽度2.00mm, 主要分布在支座大桩号面; 2个横向剪切, 主要分布在支座小桩号面; 1个位置串动, 主要分布在支座大桩号面。

图 3.4-5 L3-2-1#支座脱空

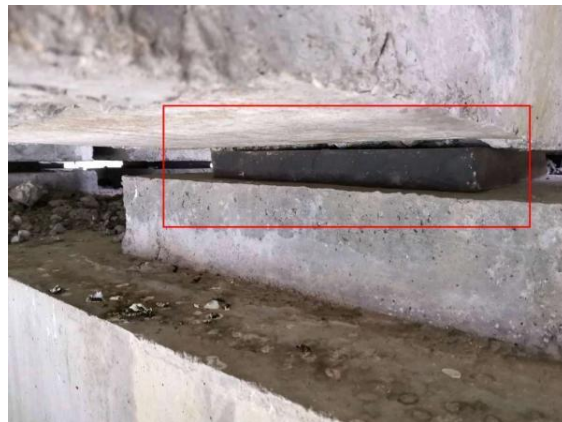
图 3.4-6 L3-2-1#支座脱空

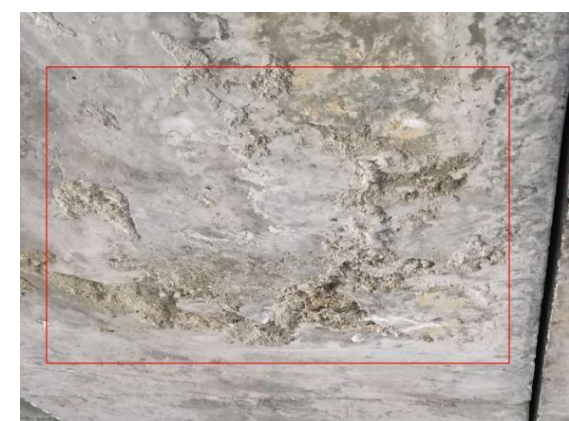
(1)上部承重构件:左幅上部承重构件空心板存在49条纵向裂缝,总长252.30m,宽度0.08mm-0.12mm,宽度未超限,主要分布在空心板板底;41处露筋,面积0.1179m²(总长4.57m),主要分布在空心板板底;4处破损露筋,面积0.0032m²,主要分布在空心板板底;1处剥落,面积0.006m²,主要分布在空心板板底;1处受水侵蚀,主要分布在空心板右翼缘板;1处掉角,总长0.08m,宽度3.00cm,主要分布在空心板板底;1处蜂窝、麻面,面积1.50m²,主要分布在空心板板底;8条渗水泛碱,总长3.20m,宽度1.00cm,主要分布在空心板板底。

图 3.5-1 L3-4#空心板板底蜂窝、麻面

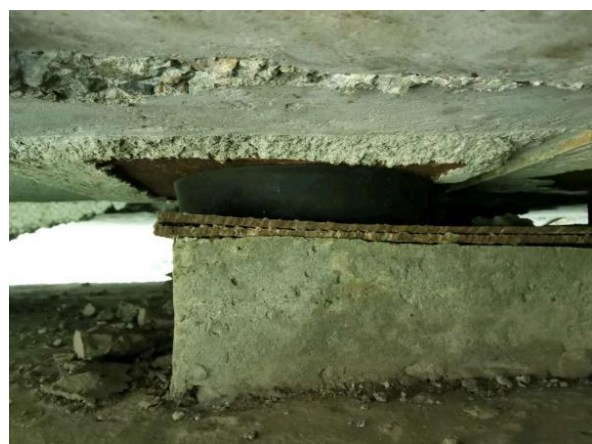
(2)支座:左幅支座存在57个横向剪切,主要分布在支座左侧;55个脱空,主要分布在支座左侧;5个位置串动,主要分布在支座左侧;3个纵向剪切,主要分布在支座大桩号面。

图 3.5-3 L1-1-2# 支座左侧横向剪切

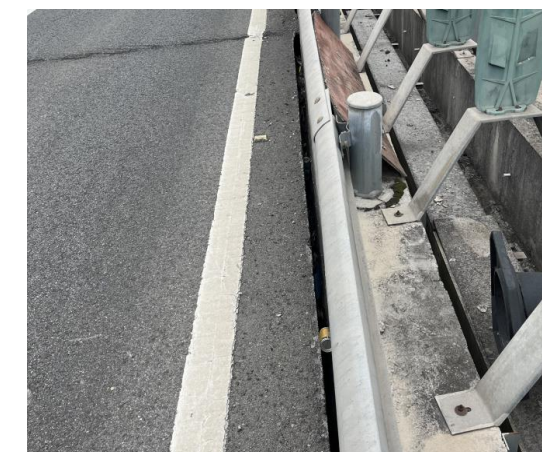
经现场调查, 大丘坎中桥左幅 4#桥台处桥面铺装出现明显横向裂缝, 护栏基座与路面存在明显间隙, 桥台侧墙存在竖向开裂。同时, 桥台处主梁部分左右幅护栏均存在错位, 总体呈现向边

图 4.1-2 护栏底座与路面间隙

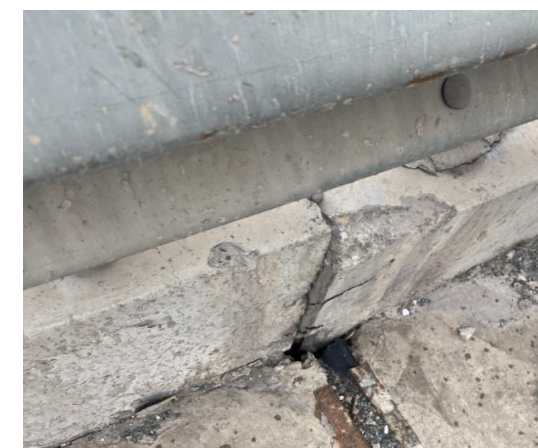
图 4.1-4 护栏底座错位

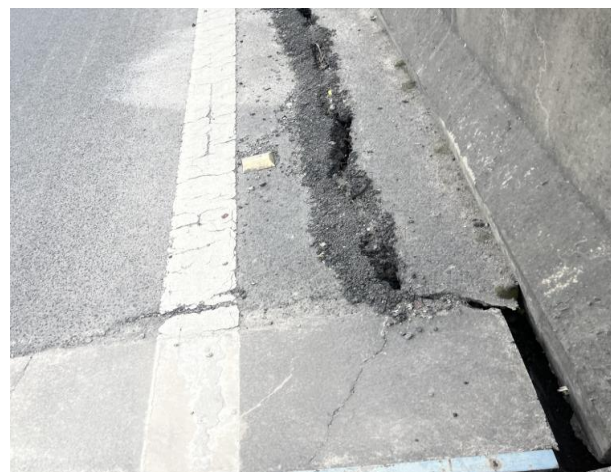
三里河大桥左幅 8#桥台处路面与桥面连接处桥面铺装出现明显横向、纵向裂缝，混凝土防撞墙出现明显错台。

图 5.2-2 桥台处纵缝

(2) 桥台搭板处纵、横向裂缝产生原因可能为施工期间台后填土未压实，后期在活载、雨水作用下产生不均匀沉降，使桥台搭板产生错位，最终产生裂缝。
