2023 - 2024年渝邻高速公路桥梁维修加固工程

施工图设计

桥梁维修加固工程

湖南省交通规划勘察设计院有限公司

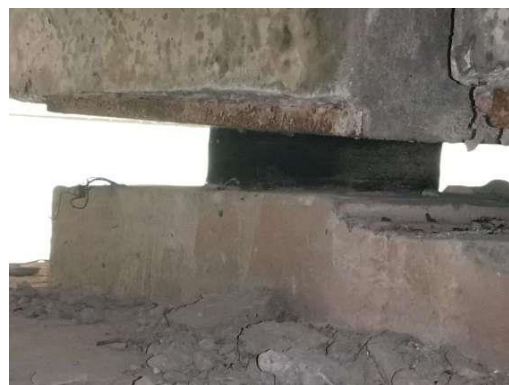
右幅 2-1-12#、2-2-11#支座老化变质、开裂, 右幅 3-2-10#支座剪切变形, 右幅 6-5-7#支座老化变质。

图2.2.2-32 右幅6-5-7#支座老化变质

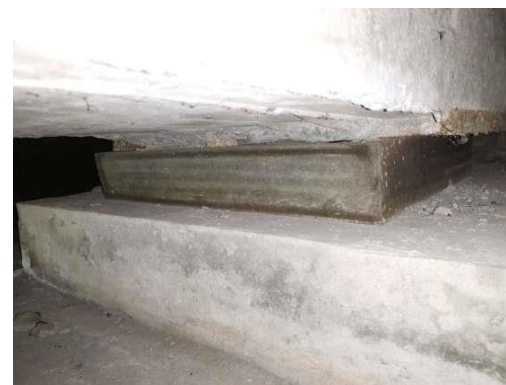
图2.2.2-35 右幅8-8-4#支座串动

右幅1-1-1#支座剪切变形,右幅3-2-4#支座脱空,右幅8-8-4#支座串动,右幅3-3-4#支座开裂。

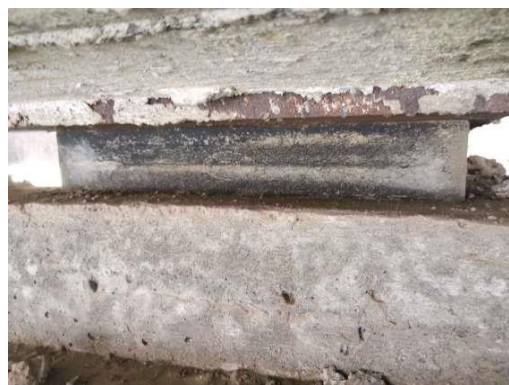
图2.2-39 右幅3-2-3#支座老化变质

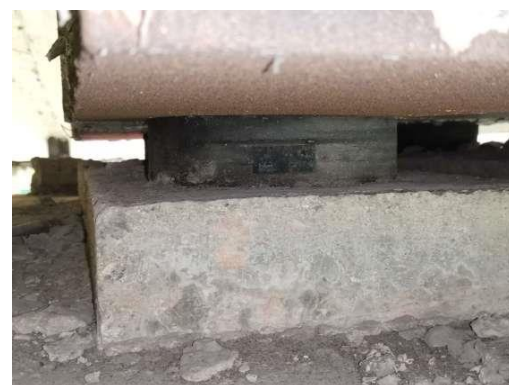
图2.2.2-42 左幅2-1-9#支座老化变质

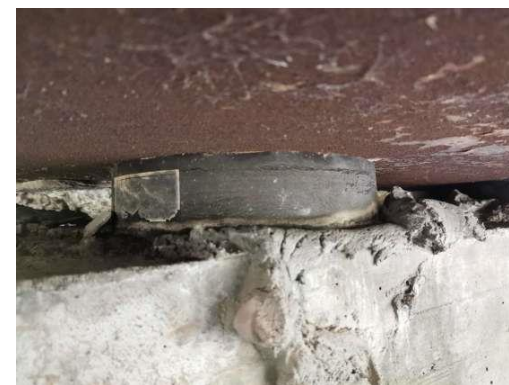
图2.2-67 右幅4-4-15#支座老化变质

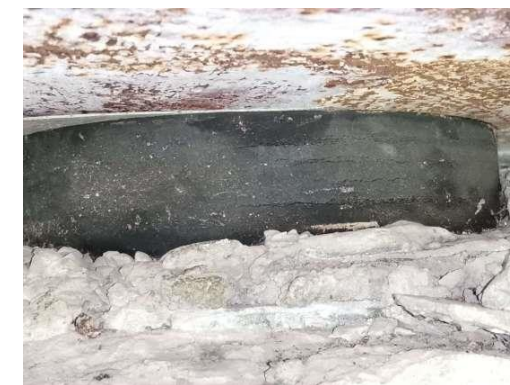
图2.2-68 右幅2-2-11#支座老化变质

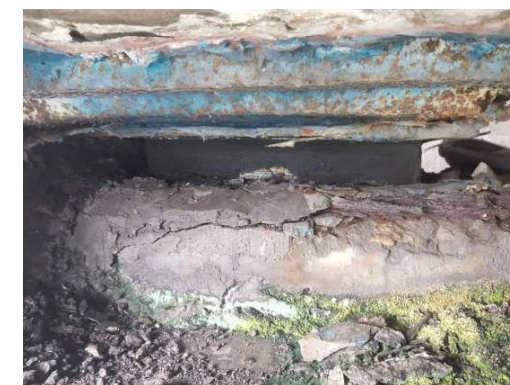
图2.2-78 左幅9-9-5#支座老化变质

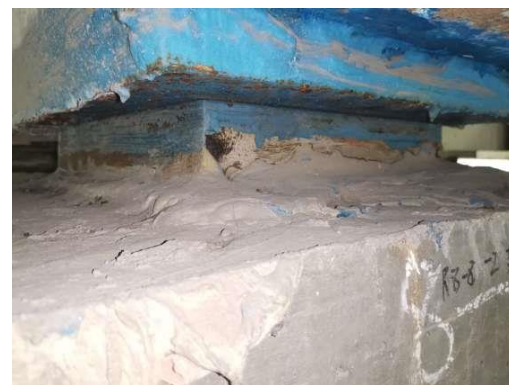
图2.2-80 右幅8-8-2#支座老化变质

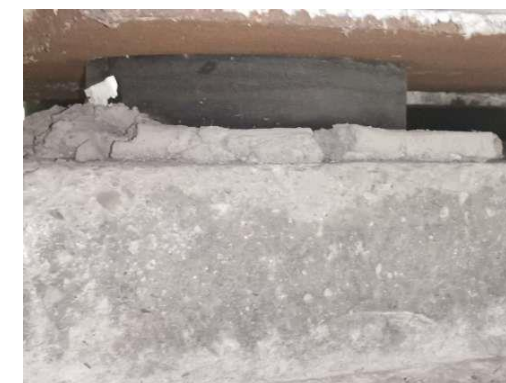
左幅 1-0-2#支座剪切变形，左幅 4-3-5#支座老化变质，左幅 6-5-11#支座脱空，右幅 8-8-8#支座开裂。

图2.2-86 左幅4-3-5#支座老化变质

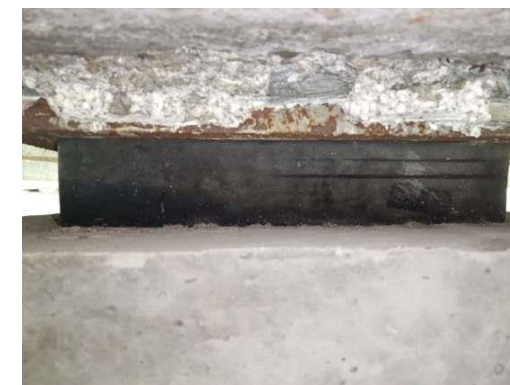
图2.2-92 右幅3-3-3#支座老化变质

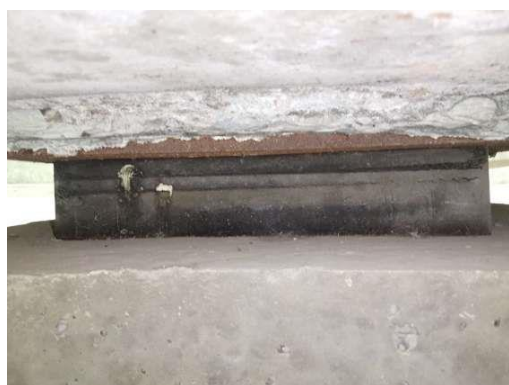
左幅5-4-3#支座老化变质，左幅3-2-5#支座脱空，左幅8-7-1#支座剪切变形，右幅3-3-3#支座老化变质。

图2.2-89 左幅5-4-3#支座老化变质

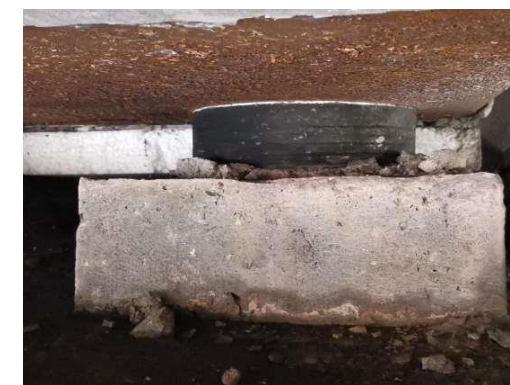
图2.2-94 右幅1-0-7#支座老化变质

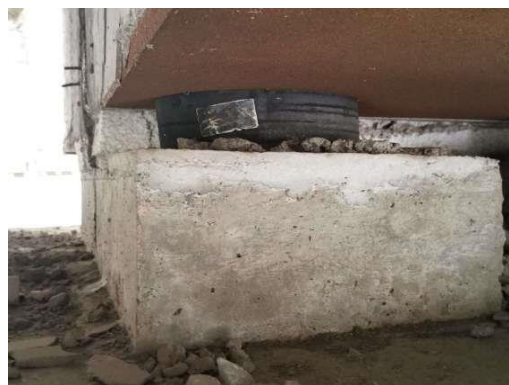
图2.2-95 右幅1-1-5#支座老化变质
